# 1次スクリーニング結果集計表（案）

資料47-3-2

2021-07-08

技術基盤課

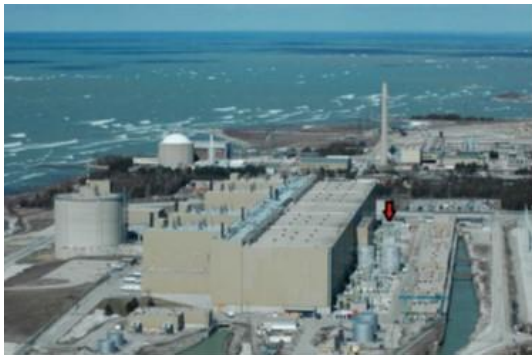
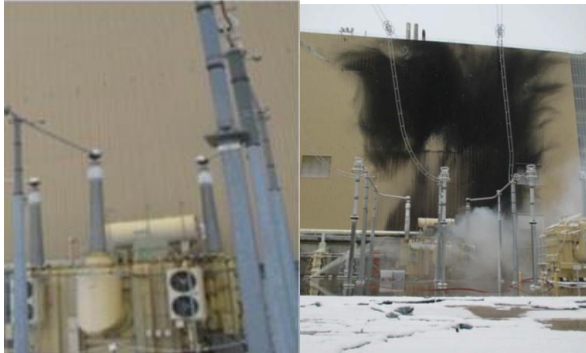
| 番号 | 件名 | 概要 | 受領日 | 担当 | 1 次スクリーニング | | |
|---|---|---|---|---|---|---|---|
| IRS8975 | ブルース 8 号機<br>で変圧器火災と<br>鉍物油流出 | | 2020-12-04 | 事務局 | ② | — | 本件は、計画停止中の原子力発電所の起動変圧器が故障し、火災が発生し、変圧器の油が漏出した事例である。プラント安全性、環境への影響はない。故障原因は、変圧器内部の接点のずれによる放電と推定されている。また、放電により変圧器油が加熱され、ガスが発生、圧力上昇により変圧器筐体が破裂、油が外気と触れ発火した。根本原因は特定されていない。<br><br>前日の変圧器油の定期サンプリング検査で、異常が検知されたが原因究明しておらず、当該発電所の保守点検管理に課題があると考えられ、上記の基準によりスクリーニングアウトとする。 |
| | | | 補足情報<br>カナダ原子力安全委員会事象速報 (CMD 18-M62)<br><a href="https://www.nuclearsafety.gc.ca/eng/the-commission/meetings/cmd/pdf/CMD18/CMD18-M62.pdf">https://www.nuclearsafety.gc.ca/eng/the-commission/meetings/cmd/pdf/CMD18/CMD18-M62.pdf</a><br>2018-12-06、ブルース B-8 号機 (計画停止中) の屋外起動変圧器で火災発生 の報告があった。自動消火システムが設計通り作動し、オフサイトの消火隊が発動した。変圧器筐体が割れ、鉍物油が流出し、消火水と混合し泡が発生し、変圧器用の堰からあふれ出た。汚染防止境界が設けられ、鉍物油のサイト外への流出を防いだ。火災は管理下に置かれ数時間後に鎮火したが、変圧器はくすぶり続け、放水を続けられた。オンタリオ湖への影響は監視されたが、影響は見られなかった。変圧器火災が完全に鎮火したのは、12-09 である。原子力施設への影響はなく、放射性物質の漏えいもない。本事象による公衆への影響もない。<br><br>図 ブルース発電所と起動変圧器の位置 (赤矢印)<br><br>図 左: 起動変圧器 (火災前)、右: 消火後 | | | | |

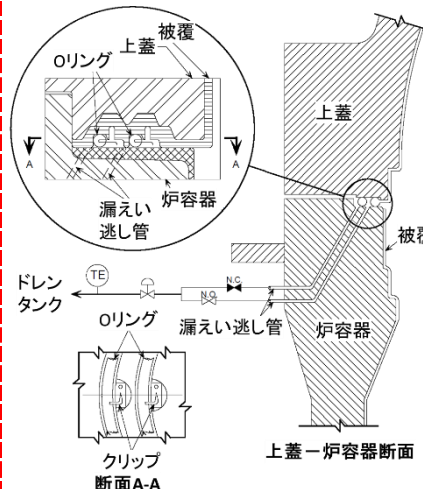
| 番号 | 件名 | 概要 | 受領日 | 担当 | 1 次スクリーニング | | |
|---|---|---|---|---|---|---|---|
| IRS8977 | | | 2020-12-18 | 事務局 | ② | — | <p>本件は、PWR の原子炉容器シールからの一次冷却材の漏えいにより手動原子炉停止した 2 件の事例である。原因は、上蓋と原子炉容器間のシールの内側 O リングの一部が外来異物により損傷もしくは変形したこと。外側 O リングの漏えい原因は残留異物の影響と推測されている。上蓋取り付け作業時に、洗浄が不足し異物が残留した可能性及び異物検査が不十分だった可能性が指摘されている。</p> <p>認可取得者による点検・作業管理に課題があると考えられることから、上記の基準によりスクリーニングアウトとする。</p> <p>参考図 原子炉容器のシール構造<br/> <a href="https://www.nrc.gov/docs/ML1122/ML11223A212.pdf">https://www.nrc.gov/docs/ML1122/ML11223A212.pdf</a></p> |

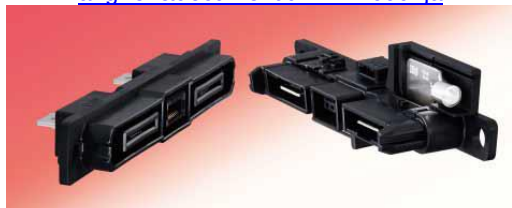
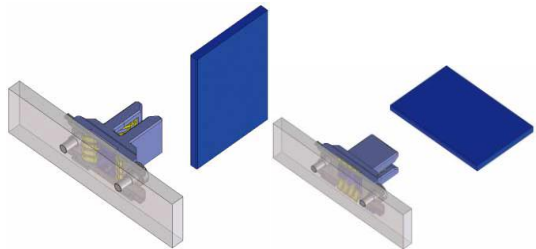
| 番号 | 件名 | 概要 | 受領日 | 担当 | 1次スクリーニング | | |
|---|---|---|---|---|---|---|---|
| IRS8979 | | | 2021-01-07 | 事務局 | ② | — | 本件は、運転中の原子力発電所にて、遮断器ドロワを有する電源キャビネットで火災が発生し、火災警報が発信し、原子炉を手動停止した事例である。安全系に影響はなく、運転上の制限の逸脱もない。火災原因は、当該キャビネット内のドロワ背面コネクタ部の接触不良によるリード線の過熱。接触不良は、従前の保守・点検後に、コネクタ接続を適切に行わなかったことと推定される。<br><br>当該発電所の保守・点検作業管理に課題があると考えられることから、上記の基準によりスクリーニングアウトとする。 |
| | | | <div></div> <div>参考図 ドロワと背面コネクタの概念図</div> <div><a href="https://www.hirose.com/en/product/document?clcode=&amp;productname=&amp;series=PS3F&amp;documenttype=Catalog&amp;lang=en&amp;documentid=D144090_ja">https://www.hirose.com/en/product/document?clcode=&amp;productname=&amp;series=PS3F&amp;documenttype=Catalog&amp;lang=en&amp;documentid=D144090_ja</a></div> <div></div> <div>参考図 プラグインコネクタの例</div> <div>同上</div> <div></div> <div>参考図 フォークコネクタの例</div> <div>左: 直角方向、右: 水平方向</div> <div><a href="https://www.hirose.com/ja/product/document?clcode=&amp;productname=&amp;series=PS4&amp;documenttype=Catalog&amp;lang=ja&amp;documentid=D144089_ja">https://www.hirose.com/ja/product/document?clcode=&amp;productname=&amp;series=PS4&amp;documenttype=Catalog&amp;lang=ja&amp;documentid=D144089_ja</a></div> | | | | |

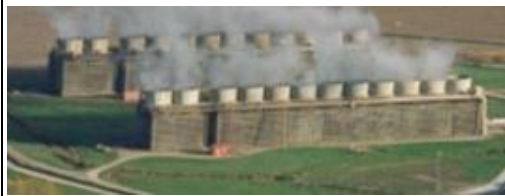
| 番号 | 件名 | 概要 | 受領日 | 担当 | 1 次スクリーニング | | |
|---|---|---|---|---|---|---|---|
| IRS8988 | | 2020-08-10 12:46、米国デュアン・アーノルド 1 号機（BWR、601 MWe、80%出力運転中）において、暴風（デレーチョと呼ばれる）の影響による外部電源喪失により、主発電機負荷遮断とそれに伴い原子炉スクラムが発生した。外電喪失により、A と B 系列の非常用ディーゼル発電機（EDG）が自動起動し、安全関連母線に給電。圧力容器（RPV）の水位過渡に期待通り対応して、高圧注水系（HPCI）と原子炉隔離時冷却系（RCIC）が自動起動し、原子炉注水。外電喪失により両再循環ポンプは停止したが、原子炉は自然循環で冷却。停止時冷却系を動作させることにより、強制循環冷却が再開。結果として、RPV 下鏡の冷却率が限度（100°F/h）を超過したが、これは想定通り。さらに、期待通り格納容器が隔離された。翌日、原子炉建屋 5 階の壁に亀裂が見つかり、2 次格納性能検査を実施。真空度（6.1 mm 水柱）が技術仕様書要求（6.4 mm）を不満足だったの、2 次格納機能要求が適用されない運転モード 4 状態だが、2 次格納不能が宣言された。また、北 FLEX 建屋の屋根の損傷も見つかったため、北 FLEX 建屋と内部の FLEX 機器も動作不能と宣言。ただし、南 FLEX 建屋と内部の機器は健全だったので、FLEX 機能は維持されていた。冷却塔など非安全系の損傷もあった。 | 2021-02-01 | 事務局 | ⑤ | — | 本件は、米国 BWR プラントにおいて、暴風により外部電源喪失し、主発電機の負荷遮断に伴い原子炉が自動スクラムした事例である。安全関連系統、構造、機器とも期待通り動作し、運転員操作も手順通りだった。公衆衛生・安全に影響はない。ただし、冷却塔など非安全設備は損傷した。<br><br>NRC が、本事象は設計基準外事象ではなう、システムも機器も設計通り応答し、修理・回復以外の是正措置は必要ないと評価していることから、上記の基準によりスクリーニングアウトとする。 |
| | | 安全評価:この事象は、公衆衛生・安全に影響しなかった。事象に寄与するシステム、構造、機器（SSC）はいずれも動作可能だった。翌日 16:00 に異常事態は解除された。事後調査により、原子炉建屋壁の亀裂は運転モード 3 の時に発生したことが判明し、その時は運転上の制限に入っていたことになる。ただし、非常用ガス処理系（SGTS）により 2 次格納の負圧は維持されていた。<br><br>外電喪失原因:暴風雨を伴うデレーチョ。129 km/h 超の風速が 20 分間以上続いた（最大瞬間風速 161 km/h 超）。この影響で、全部で 6 列の受電線が損傷もしくは切れた。さらに、非安全系用の 69 kV 受電線も損傷した。<br><br>教訓:この暴風は、設計基準外事象ではない。システムも機器も設計通り応答した。ピーク風速も設計基準の竜巻風速を超えていない。暴風は発電所スタッフが制御できるものではなく、全ての機器は設計通り機能したことから、修理・回復以外の是正措置は必要ない。<br><br>なお、本プラントは 2020-10-30 に恒久停止する計画であったが、本事象のため、復旧させることなくこのまま恒久停止することが、2020-08-25 に事業者から発表された。 | <br>参考図 デュアン・アーノルドの冷却塔<br><a href="https://www.nexteraenergyresources.com/content/dam/neer/us/en/pdf/duanearnoldfactsheet.pdf">https://www.nexteraenergyresources.com/content/dam/neer/us/en/pdf/duanearnoldfactsheet.pdf</a> | | | | |

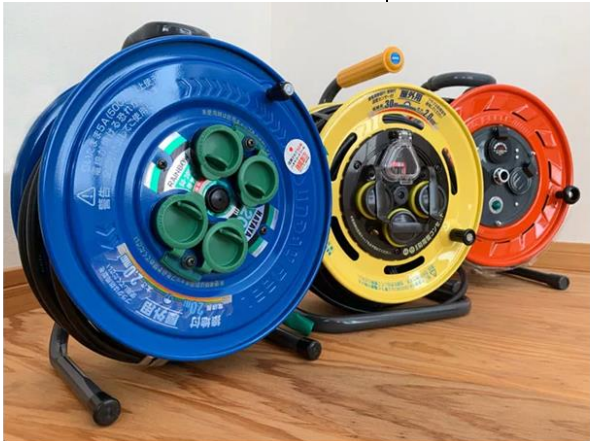
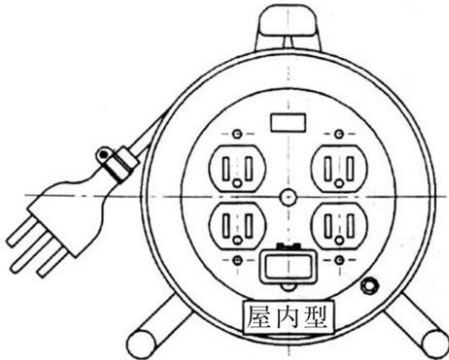
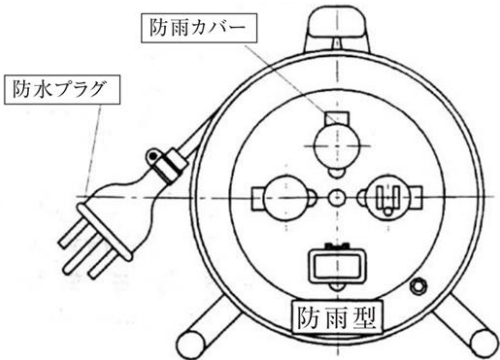
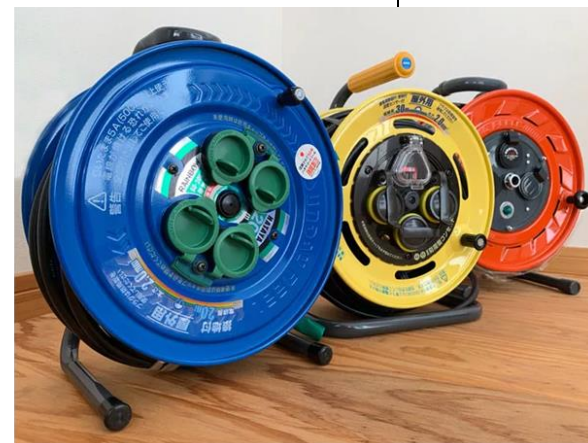
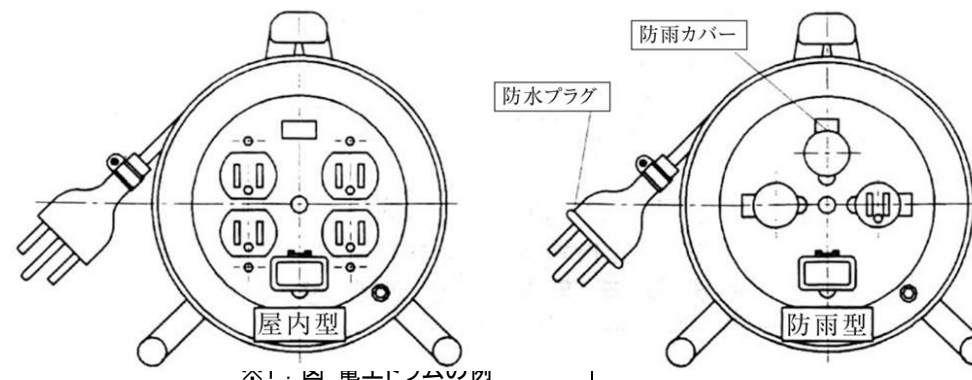
| 番号 | 件名 | 概要 | 受領日 | 担当 | 1次スクリーニング | | |
|---|---|---|---|---|---|---|---|
| 国内 2020-23 | 福島第二原子力発電所 現場電源箱脇のコンセントの焦げ跡確認について<br><br>更新日：<br>2021-04-16<br><br>NUCIA 通番：<br>13209M<br><br>ユニット：<br>福島第二発電所<br><br>発生日：<br>2020-09-23<br><br>登録区分：最終 | 2020-09-23、福島第二発電所構内で休憩用車輦内にあるスポットクーラーを作動させようとスイッチの操作を実施したところ、スポットクーラーが作動しなかったため、付近にある電源箱脇の屋外コンセントを確認したところ、コンセント、及び接続していた電工ドラムの差し込みプラグの焦げ跡を確認した。 | 2020-12-24 | 事務局 | ⑤ | — | 本件は、発電所構内の屋外コンセントに焦げ跡が発見された事象である。火災には至らず公衆安全への影響は無い。原因は、電工ドラムの不適切な使用により、プラグとの隙間に水分が浸入しショートしたため。寄与因子は、当日の天候が曇り一時雨だったこと。<br><br>軽微な事象であることから、上記の基準によりスクリーンアウトとする。 |

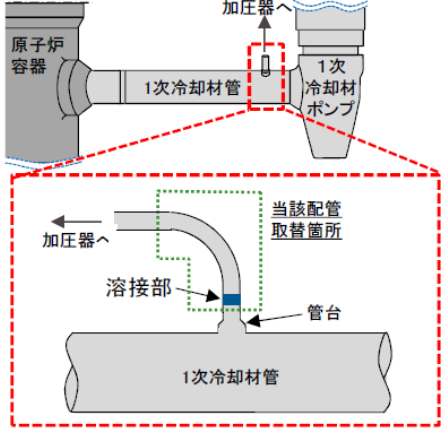
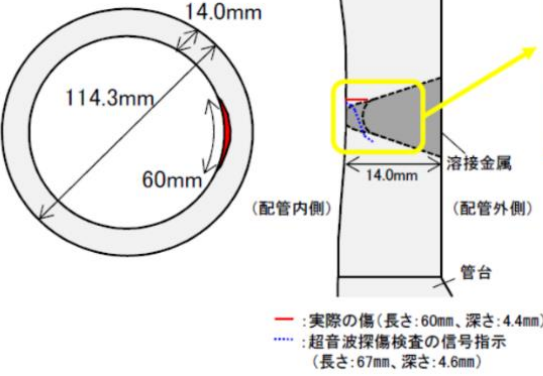
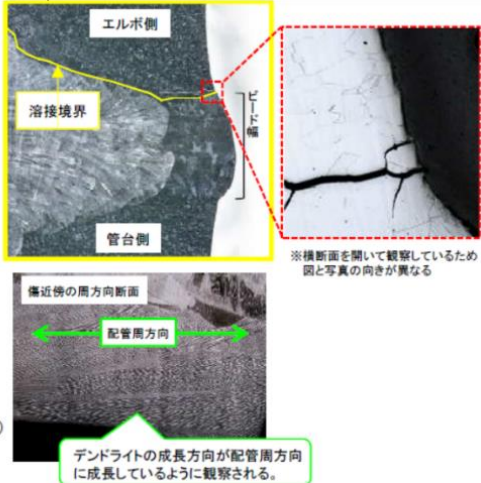
| 番号 | 件名 | 概要 | 受領日 | 担当 | 1 次スクリーニング | | |
|---|---|---|---|---|---|---|---|
| 国内 2020-25 | 加圧器スプレイ配管溶接部における有意な指示<br><br>更新日:<br>2021-04-21<br><br>NUCIA 通番:<br>13179M<br><br>ユニット:<br>大飯発電所 3 号<br><br>発生日:<br>2020-08-31<br><br>登録区分:最終 | <p>2020-08-31、大飯発電所 3 号機(PWR、定期検査中)において、加圧器スプレイ配管(SUS316 製)の超音波探傷検査(UT)で溶接金属部に有意な指示が認められた。当該配管を切り出して直接観察を行った結果、傷は粒界亀裂であり、溶接金属ではなく溶接熱影響部に沿って 4.4mm 進展していたことがわかった(図 1、2)。なお、当該部が溶接された建設時(1990 年)及び前回の検査時(2004 年定検)において、当該部に有意な指示は出ていない。</p> <p>安全評価:当該配管の肉厚は 14mm であり、残厚は技術基準で求められる設計上の最低必要肉厚 8.2mm を満足しており、直ちに安全性へ影響を及ぼすものではない。</p> <p>直接原因:亀裂発生の原因は特定されていない。亀裂進展の原因は、当該部材料の異常硬化※1と溶接残留応力及び PWR 環境の重量による応力腐食割れ(SCC)と推定されている。異常硬化の原因は、溶接時(1990 年)の入熱過大や当該部周辺の配管形状の影響等によるものと考えられるが、特定されていない。また、入熱が過大になると溶接残留応力も高くなると推定されるが、正確な評価はできていない。</p> <p>根本原因:特定されていない。</p> <p>寄与因子(推定):建設当時の当該部の溶接において、入熱過大を避けるための入熱管理を行っていなかった。また、当該部位の溶接残留応力の緩和措置を実施していなかった理由については特定されていない。</p> <p>是正措置:当該部位を含む配管は交換する。溶接にあたっては、入熱過大とならないよう入熱管理を適切に行う。さらに他の配管についても、入熱過大もしくは溶接残留応力が懸念される溶接部を特定し、今後は定期検査ごとに UT を実施して予防保全の対象とする。本予防保全については、他プラントにも水平展開する。</p> <p>※1: 当該部の硬さは最大 350HV(Vickers Hardness)であり、PWR 環境下における SCC 亀裂進展が実験的に確認されている 195HV を大きく超えていた。</p> | 2020-10-17 | 事務局 | ⑥ | — | <p>本件は、定期検査中の PWR において、加圧器スプレイ配管溶接部の UT にて、非貫通の亀裂が確認された事象である。亀裂発生原因は未特定で、進展原因は PWSCC。根本原因も未特定であるが、溶接時の入熱過大が寄与したものと推定されている。是正措置として、当該部位を含む配管を交換するとともに、過大溶接入熱もしくは溶接残留応力が懸念される他の配管部位を特定し、予防保全の対象とする。さらに、事業者は原子力エネルギー協議会と共に、PWR 環境下における SCC の発生および進展に関する研究および基礎データの拡充を行うこととしている。規制庁は、当該事業者の今後の取り組みに加え、各事業者における水平展開の状況について確認する。以上のことから、上記の基準によりスクリーニングアウトとする。</p> |
| <p style="text-align: center;">補足情報</p> <div style="display: flex; justify-content: space-around;"> </div> <p style="text-align: center;">図 1 有意な指示が認められた位置</p> <div style="display: flex; justify-content: space-around;"> <div style="text-align: right;"> <p>※横断面を開いて観察しているため図と写真の向きが異なる</p> </div> </div> | | | | | | | |

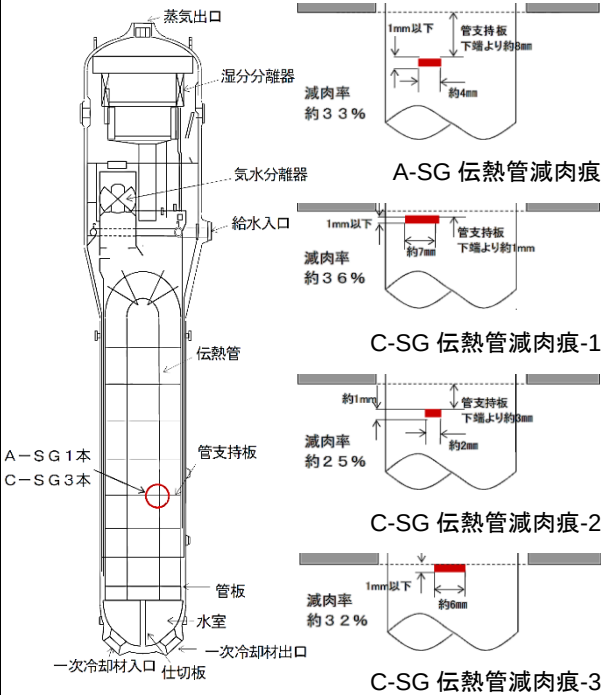
| 番号 | 件名 | 概要 | 受領日 | 担当 | 1 次スクリーニング | | 処理結果 |
|---|---|---|---|---|---|---|---|
| 国内 2020-19R1 | 蒸気発生器伝熱管の損傷について | 2020-11-20、第 23 回定期点検中の 4 号機の 3 台ある蒸気発生器(SG)の伝熱管全数について、渦電流探傷試験(ECT)を実施した結果、A-SG の伝熱管 1 本及び C-SG の伝熱管 3 本について、管支持板部付近の外表面に減肉とみられる信号指示が認められた。伝熱管内面には傷はない。点検により、伝熱管から剥離したスケール及びスラッジ以外の異物は確認されなかった。なお、前回(第 22 回)定期点検では、当該伝熱管に有意な信号指示はなかった。 | 2021-01-25 | 事務局 | ⑥ | — | 本件は、PWR プラントの蒸気発生器(SG)の伝熱管 4 本に摩耗減肉が確認された事例である。安全性に影響はない。原因は、伝熱管からはく離したスケールが伝熱管に再接触し、伝熱管振動により伝熱管表面が摩耗したため。寄与因子は、当該プラントの SG は運転時間が長く、薬品洗浄していないのでスケールが多いことと、長期停止に伴いヒドラジン水で SG を満水にしていた影響で、スケールがはく離しやすい環境にあったこと。既に原子力規制委員会で取り扱っていることから、上記の基準にてスクリーニングアウトとする。 |
| 法令報告<br>規制検査報告(R2Q4) | 更新日:<br>2021-01-26<br><br>NUCIA 通番:<br>13201T<br><br>ユニット:<br>高浜発電所 4 号<br><br>発生日:<br>2020-11-20<br><br>登録区分:中間 | 安全性評価:信号指示が確認された伝熱管は施栓することにより、A-SG の施栓率は 4.1%、B-SG は 4.0%、C-SG は 3.8%となるが、安全解析施栓率(10%)と比べて十分低い。また、減肉した伝熱管が、通常運転時及び事故時の管内外差圧により破断することはないと評価されている。さらに、基準地震動による地震力等から算出される発生応力は、許容値に対して十分な裕度があり、減肉した伝熱管が地震により損壊することがないことも確認されている。 | 補足情報 | | | | |
| 減肉推定原因:伝熱管からはく離した稠密スケールが伝熱管と再接触し、伝熱管振動により外表面が摩耗したため。 | | | 図 伝熱管信号指示箇所(左)、減肉痕位置と減肉率(右) | | | | なお、規制検査報告(令和 2 年第 4 四半期)によると、本件は、スケールが伝熱管外面に摩耗減肉をもたらすことは合理的に予測可能であったことから、パフォーマンス劣化に該当し、最大深さの減肉を有する C-SG の伝熱管の内外差圧による破断圧力は、通常運転時の内外差圧の 3 倍以上を維持できており、深刻度評価においては考慮すべき問題は確認されず、具体的な再発防止対策も実施されていることから、「緑／SLIV(通知なし)」と判定されている。 |
| 稠密スケール生成機構:2 次系から給水とともに持ち込まれる鉄イオン(高温ほど溶解度が小さい)が伝熱管下部でマグネタイトとして析出し、伝熱管外表面に稠密な薄いスケールとして付着。伝熱管上部では、給水中の鉄微粒子が蒸発残渣として堆積、粗密で厚いスケールが形成される。 | | | 表 プラントごとの鉄持込み量と薬品洗浄実績 | | | | |
| スケールはく離機構:プラント起動時に SG 伝熱管が熱膨張し、スケールに割れが生じる。運転中に割れに新たなスケールが付着。停止時に伝熱管が熱収縮するが、スケールは追従できずはく離しやすい。 | | | | | | | |
| 寄与因子:①高浜 3/4 号とも SG の運転時間が長く、SG に持ち込まれた鉄積算量が多く、薬品洗浄によるスケール除去も未実施。②2011 年からの長期停止中は、SG 内をヒドラジン水で満たしていたので、その還元作用でスケールの鉄が溶解、再析出を繰り返し、粒径が成長(浸漬試験で再現済)。粒径が大きいと、はく離しやすい。 | | | | | | | |

| 番号 | 件名 | 概要 | 受領日 | 担当 | 1 次スクリーニング | | 処理結果 |
|---|---|---|---|---|---|---|---|
| 再発防止策:スケール全体の脆弱化を図るため、SG 器内の薬品洗浄を行う。 | | | | | | | |
