追加説明資料

- 現地調査の実施状況について[第14回会合(2020年10月16日)資料3]の訂正
- 追加説明資料 リアクターキャビティ差圧調整ダクトの空気作動弁の状況[第15回会合(2020年11月12日)資料6 - 1]の訂正

➤ 現地調査の実施状況について[第14回会合(2020年10月16日)
資料3]の訂正

➤ 追加説明資料 リアクターキャビティ差圧調整ダクトの空気作動弁の状況[第15回会合(2020年11月12日)資料6-1]の訂正

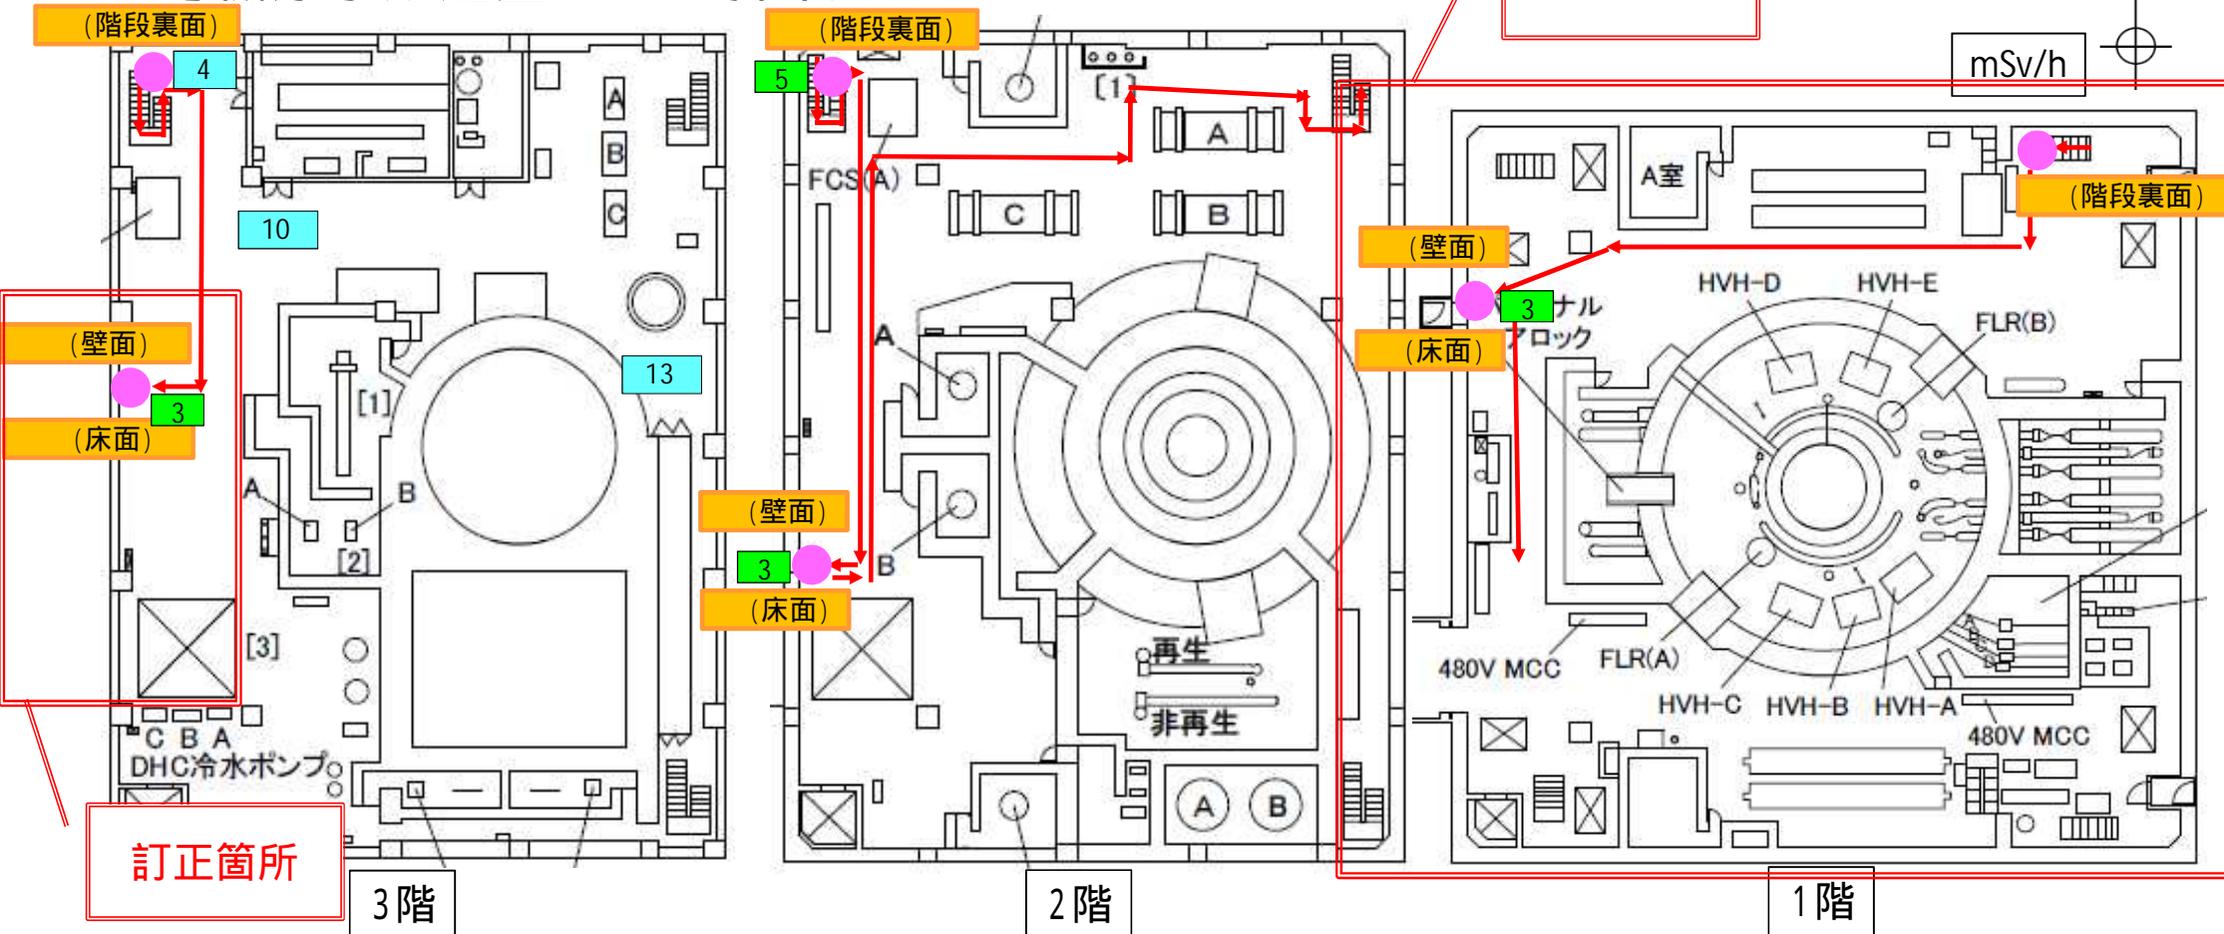
2号機原子炉建屋 スミア採取

2号機原子炉建屋のスミア採取については、令和2年10月8日の原子力規制庁による調査を踏まえて、原子炉建屋1階から5階までのスミア試料の採取位置を示していたが、現地調査時の動画を確認した結果、**1階及び3階の採取位置**に誤記があったため訂正する。

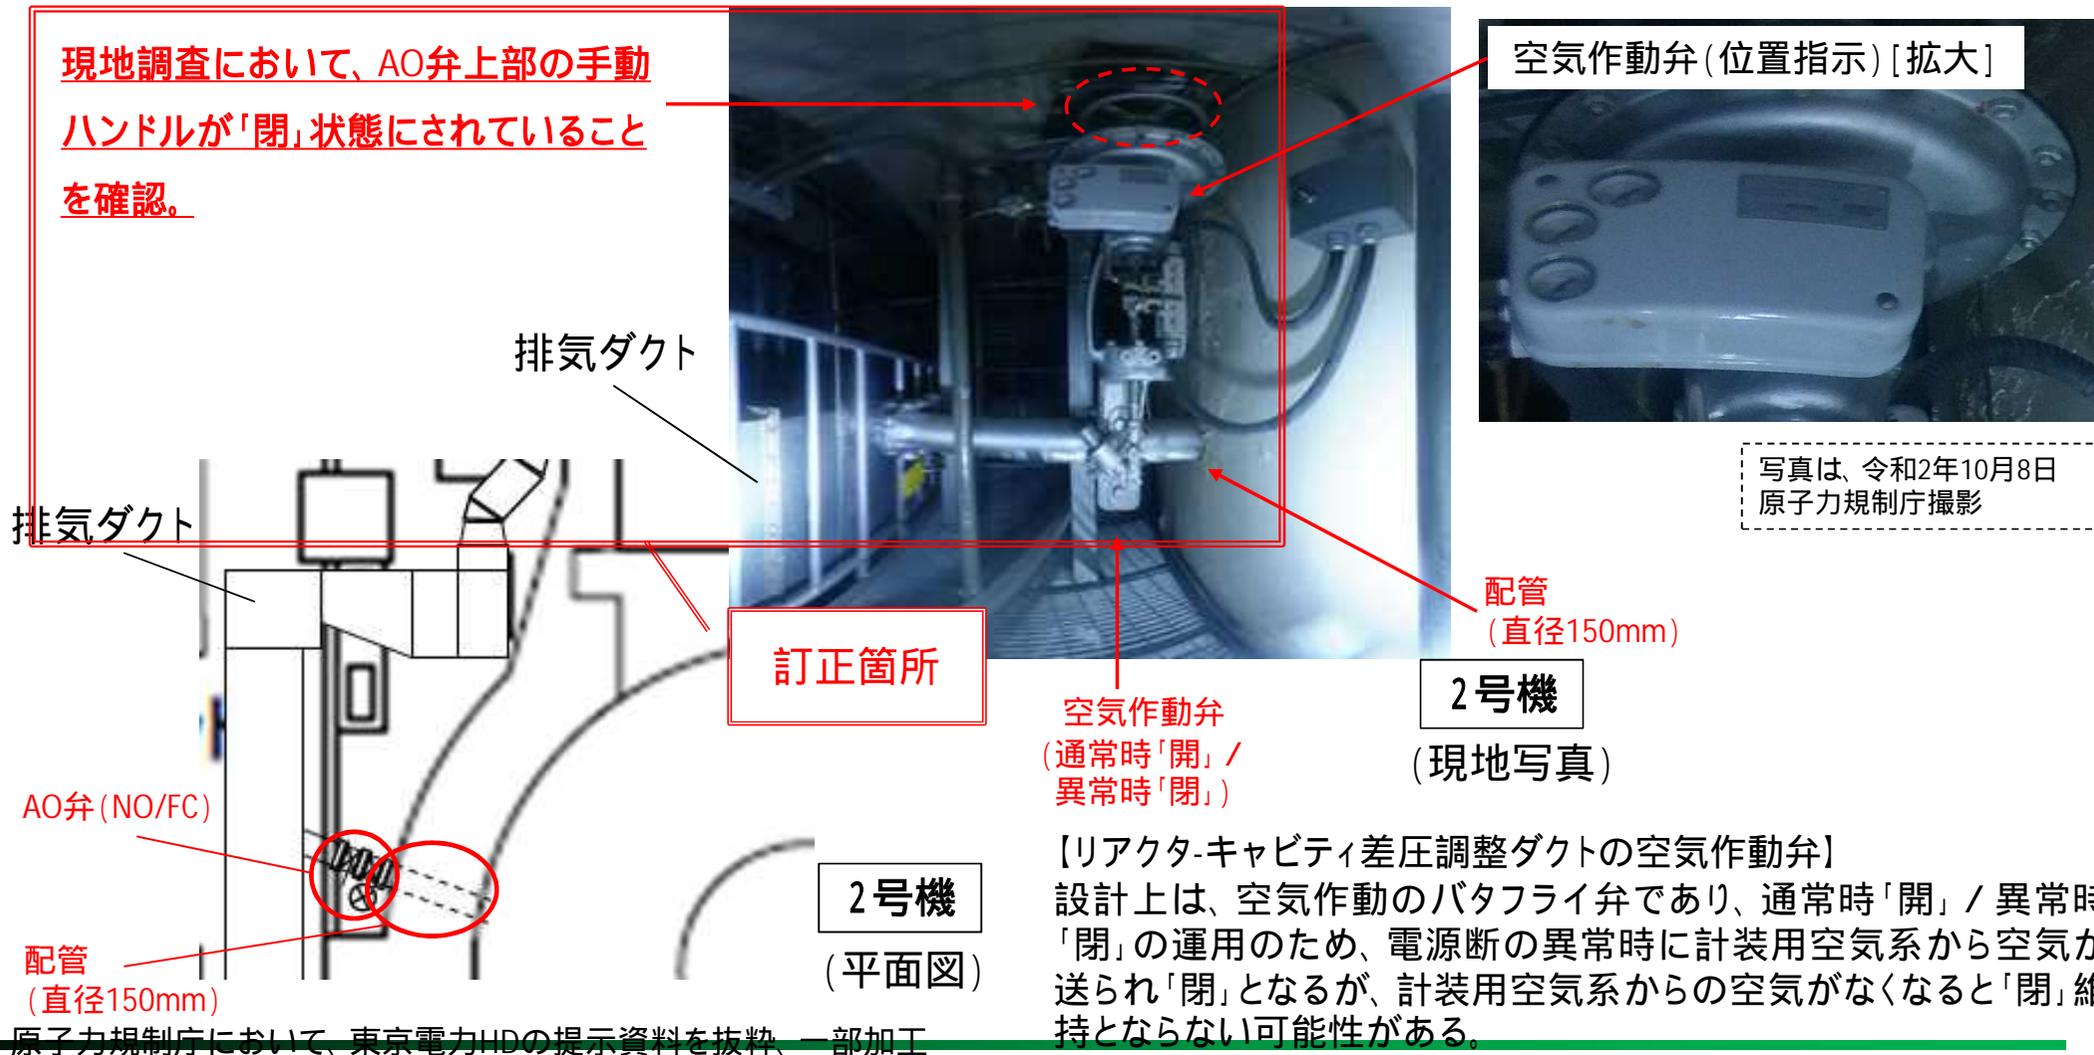
2号機リアクターキャビティ差圧調整ダクトの配管の設計(原子炉建屋4階西側)

現地調査において、AO弁上部の
ハンドルが「閉」状態にされていること
を確認。

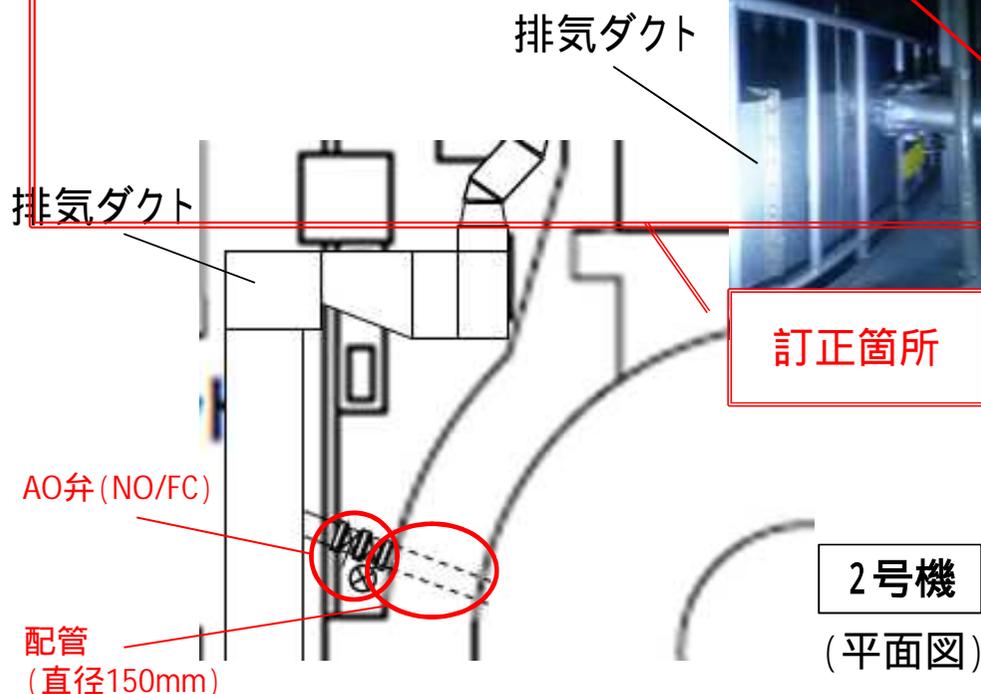
(現地写真)

2021年5月20、24日の東京電力の調査
において、当該弁が「開」状態であるこ
とを確認。

【リアクターキャビティ差圧調整ダクトの空気作動弁】
設計上は、空気作動のバタフライ弁であり、通常時「開」/異常時
「閉」の運用のため、電源断の異常時に計装用空気系から空気が
送られ「閉」となるが、計装用空気系からの空気がなくなると「閉」維
持とならない可能性がある。

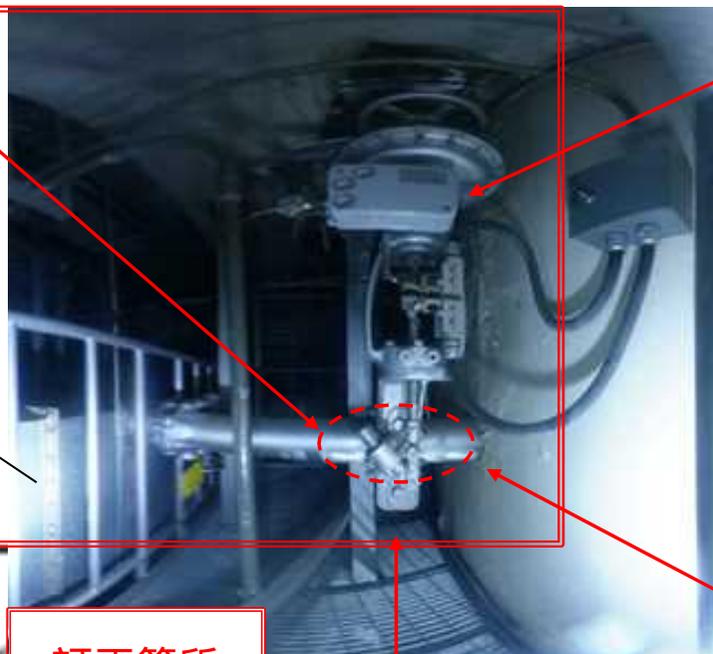
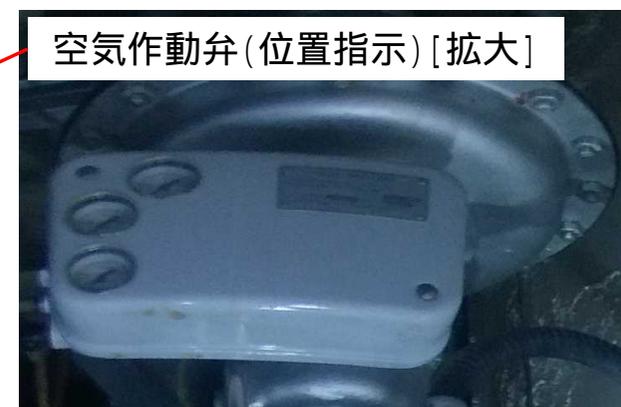
(平面図)

配管
(直径150mm)

空気作動弁
(通常時「開」/
異常時「閉」)
