2号機シールドプラグ高濃度汚染への対応状況について

2021年7月8日

東京電力ホールディングス株式会社

1. 原子炉ウェル内調査について

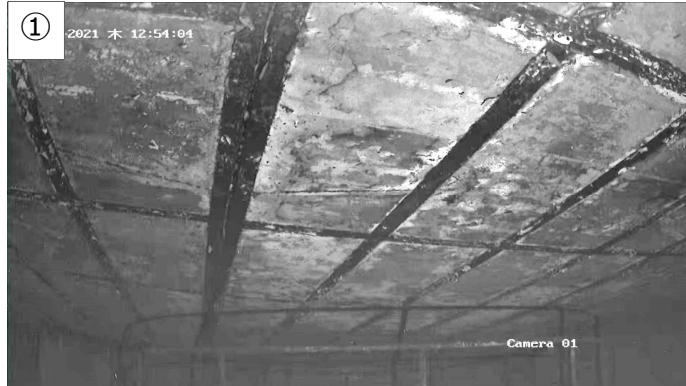
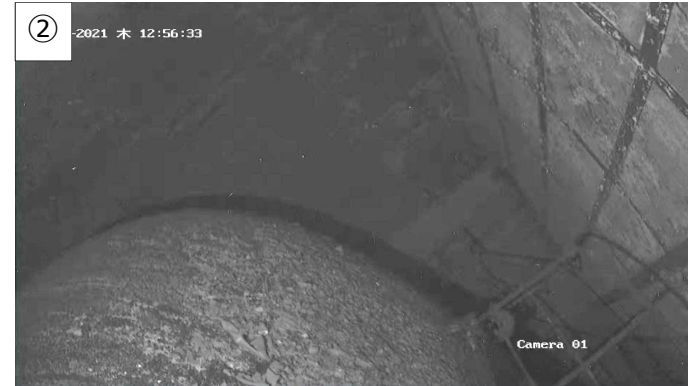
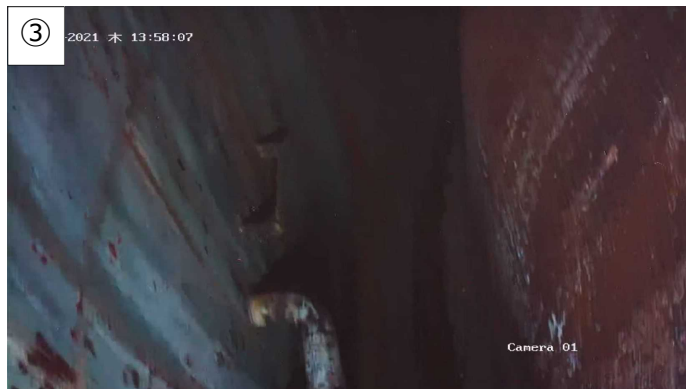
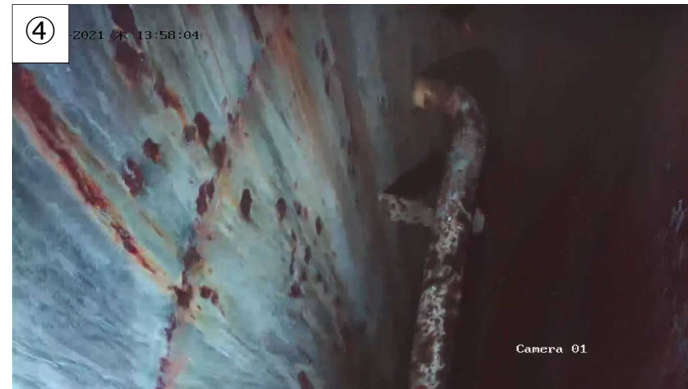
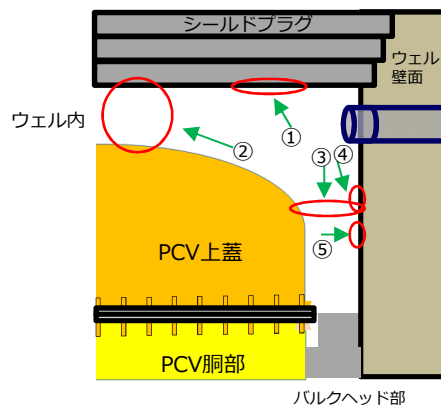
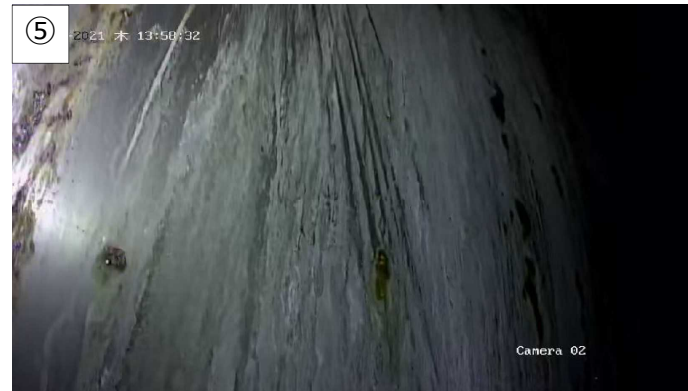
3-① . 原子炉ウェル調査結果 (状況確認 (1))

■ ウェル内の状況をカメラにて確認した。(シールドプラグ、PCV上蓋、ウェル壁面等)

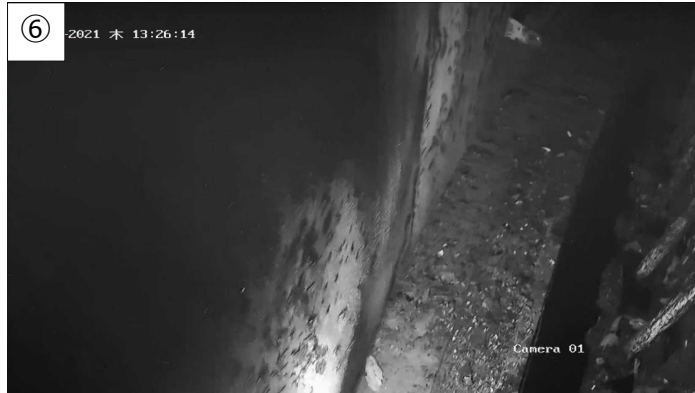
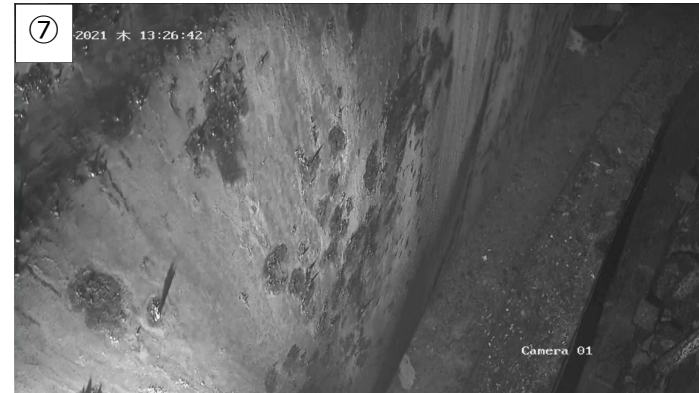
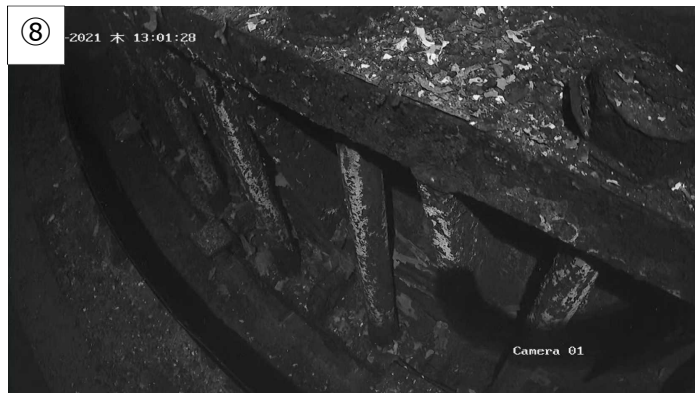
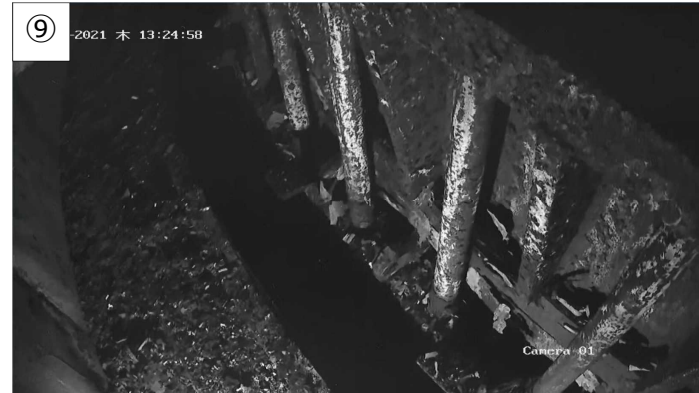
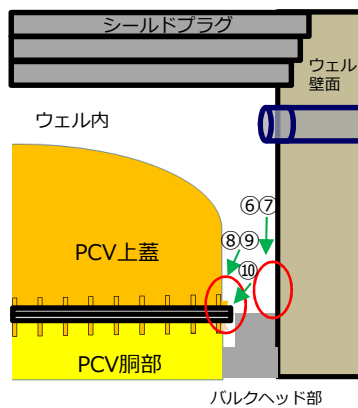
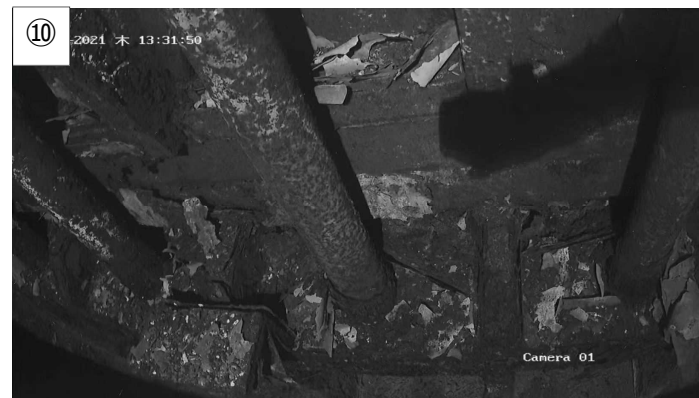
3-① . 原子炉ウェル調査結果 (状況確認 (2))

- ウェル内の状況をカメラにて確認した。(バルクヘッド部、PCVフランジ部)

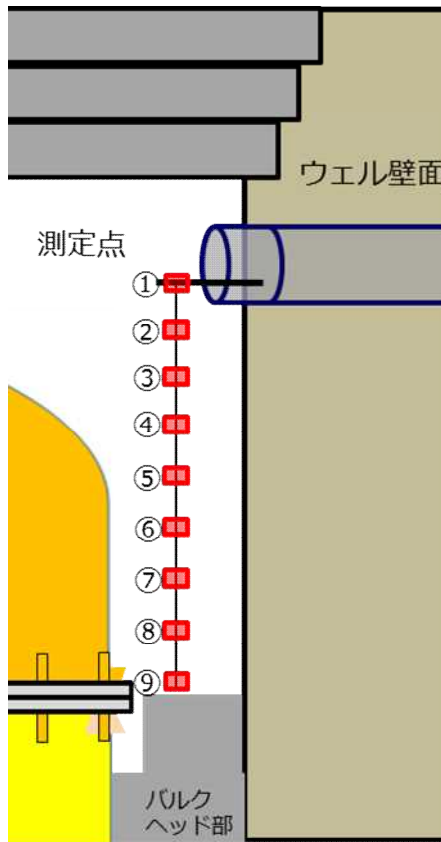
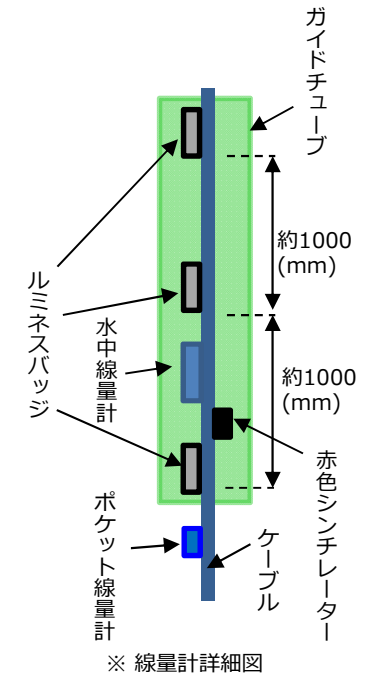
3 - ①. 原子炉ウェル調査結果（線量測定結果）

- 水中線量計で測定したウェル内の線量については、最大で530mSv/hであった。
- ポケット線量計およびルミネスバッジは、累積線量をウェル内滞在時間で換算した値であるため、参考値ではあるが、概ね水中線量計と同等の値であることを確認した。なお、赤色シンチレーターの測定値については、現在評価を行っている。
- ウェル内の線量はウェル上部（測定点①）からウェル床面（測定点⑨）に向かって徐々に高くなる傾向であった。

測定ポイント	距離 (mm)	水中線量計		赤色シンチレーター	ポケット線量計	ルミネスバッジ
		線量当量率 (mSv/h)				
		5月20、24日測定	6月23日測定			
①	0	74.6	-			
②	500	150	-			
③	1000	330	-			
④	1500	300	280	評価中	約315	上：約220
⑤	2000	310	-			中：約270
⑥	2500	380	-			下：約360
⑦	3000	440	-			
⑧	3500	530 (最大)	370	評価中		
⑨	4000	350	-

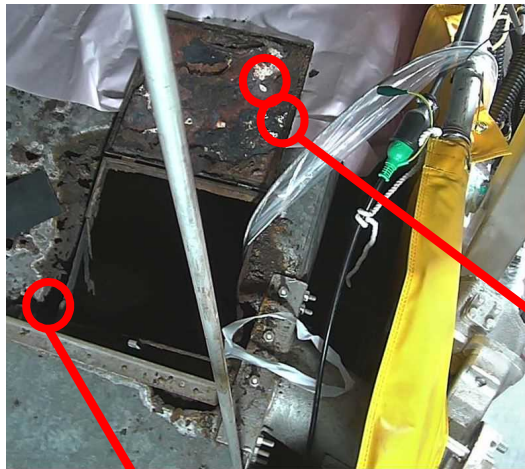
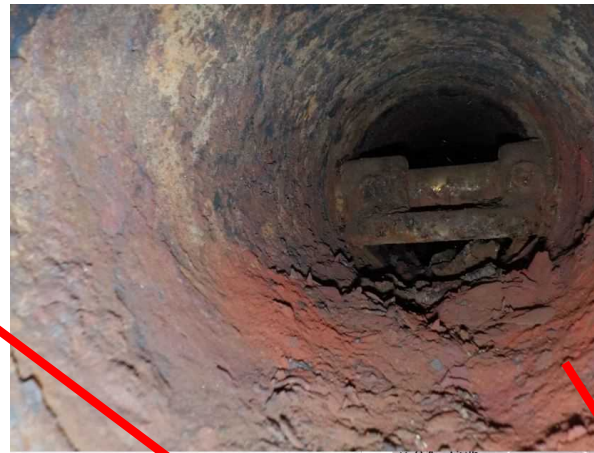
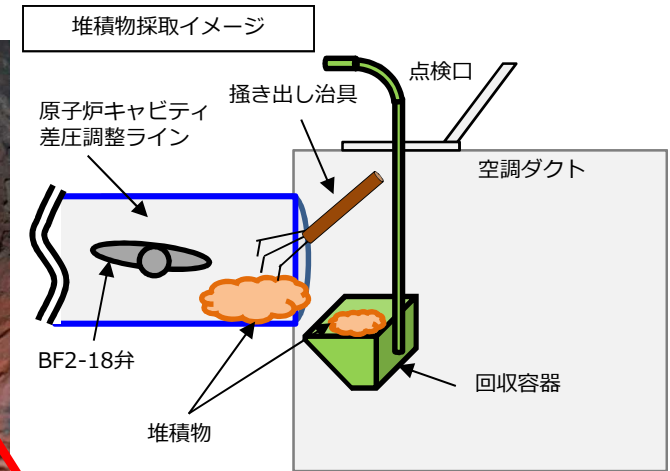
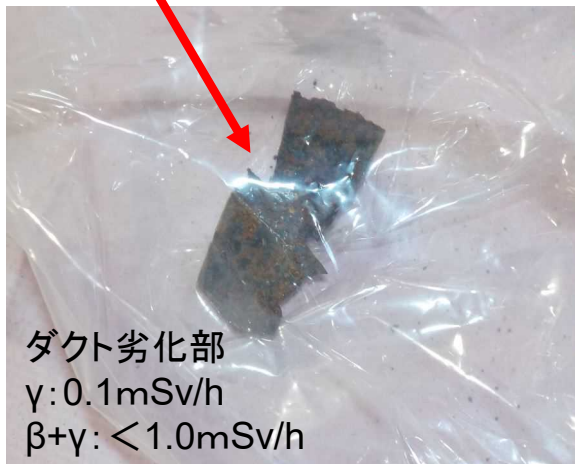
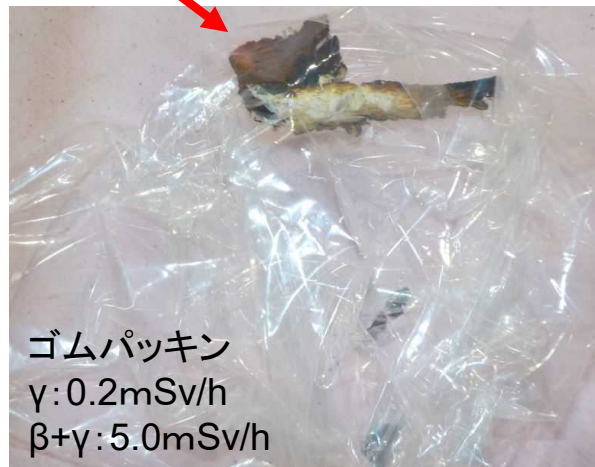
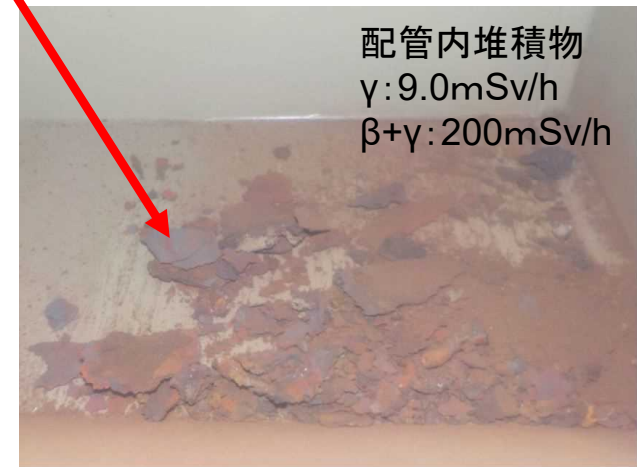
3-②. 西側原子炉キャビティ差圧調整ライン調査 (サンプル採取)

■ 事故調査の観点から、下記箇所のサンプル採取を実施した。

- ・ ダスト上部の劣化部分
- ・ ダクト点検口裏のゴムパッキン部分
- ・ 配管内堆積物

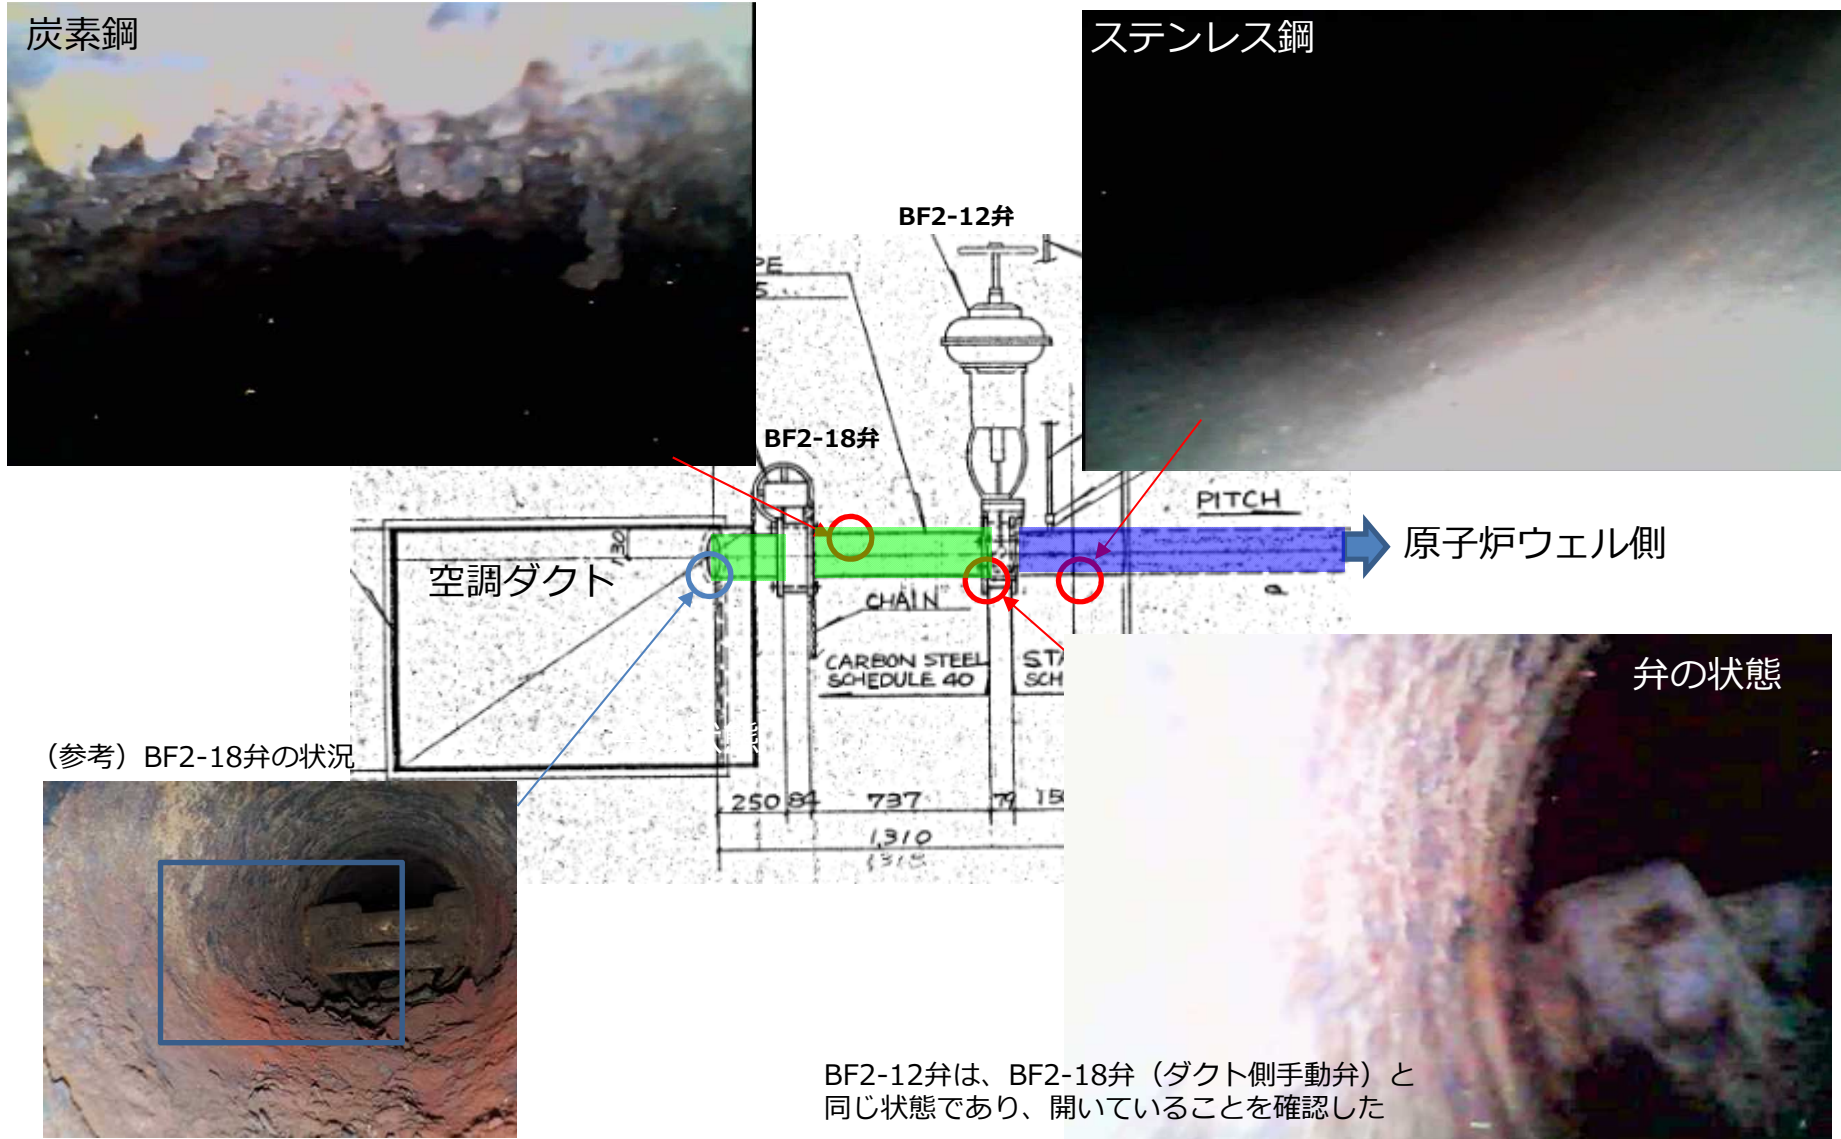
3-②. 西側原子炉キャビティ差圧調整ライン調査 (配管内部調査)

- BF2-12弁上流側配管 (SUS) には、配管・弁箱 (炭素鋼) にある肌荒れや堆積物は確認されなかった。
- BF2-12弁については、開状態であることを確認した。

BF2-12弁は、BF2-18弁 (ダクト側手動弁) と同じ状態であり、開いていることを確認した

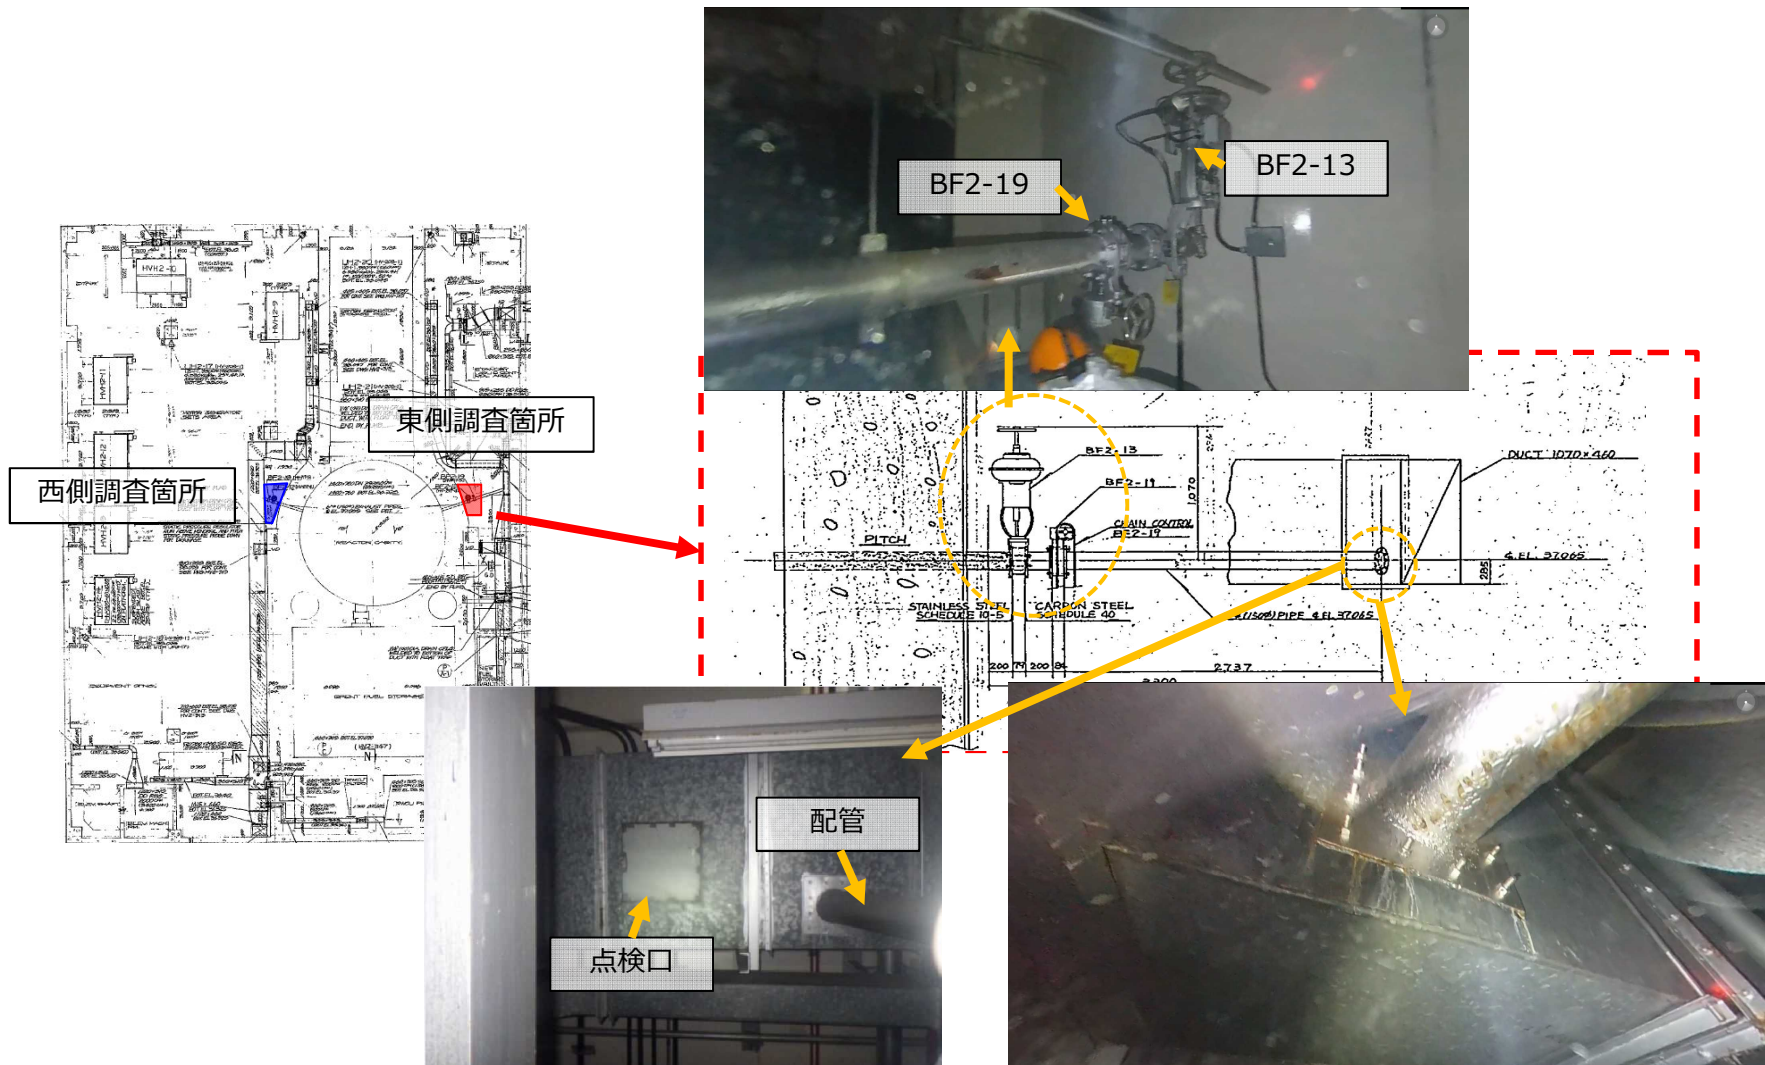
3-③. 東側原子炉キャビティ差圧調整ライン調査（外観調査）

- 東側に敷設された原子炉キャビティ差圧調整ラインについて、現場調査を実施した。
 - 作業エリア（グレーチング）上の空間線量は約10mSv/hであった。※西側：約12mSv/h
 - BF2-13弁は、西側と同様に開状態であった。
 - ダクト側面、下部および点検口に、西側のような劣化は確認されなかった。

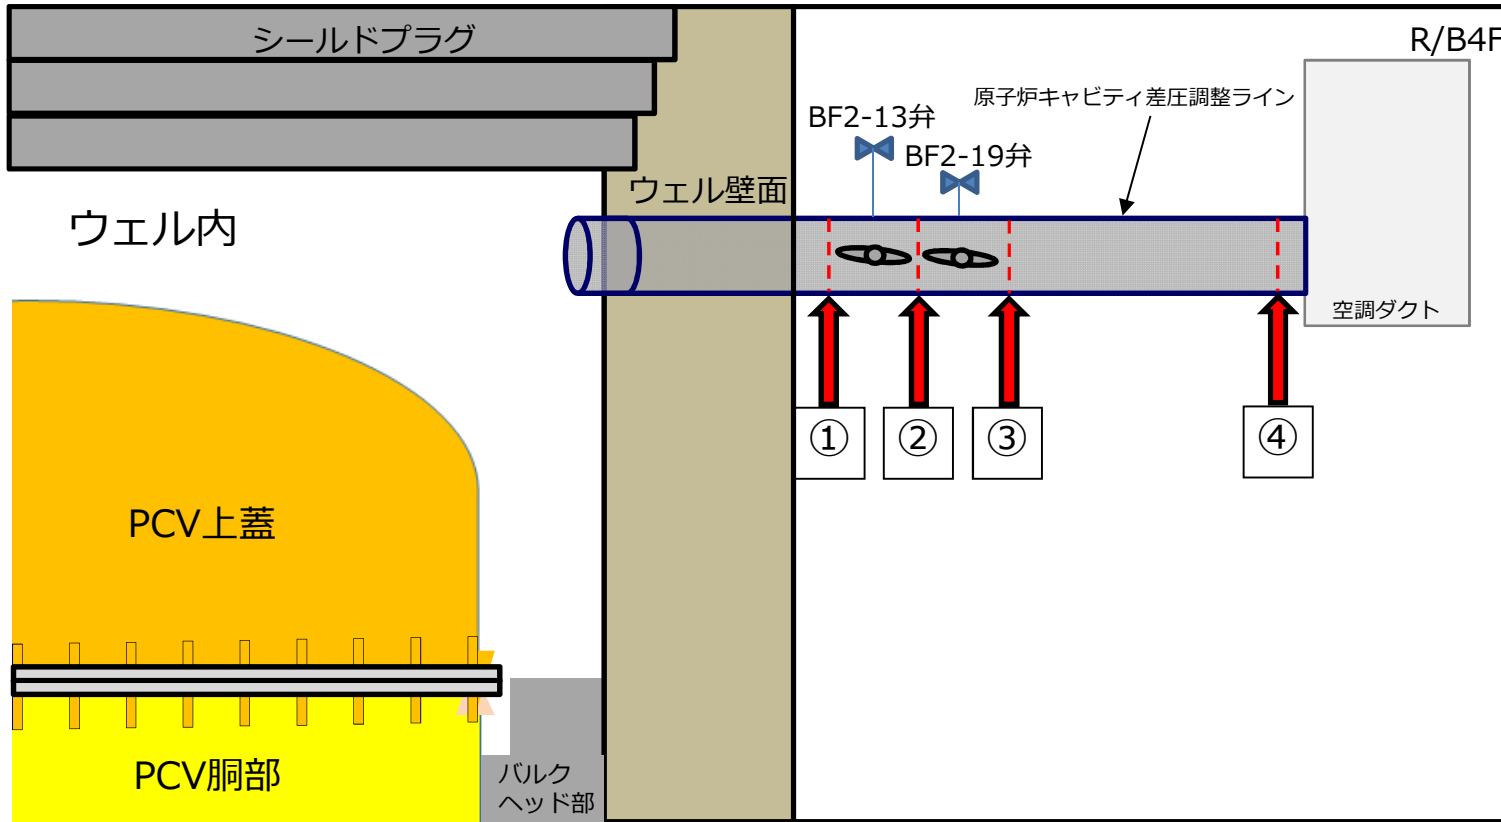
3-③. 東側原子炉キャビティ差圧調整ライン調査（線量調査）

➤ 測定ポイント②の配管下部に、最大線量：51mSv/hを確認した。

測定ポイント		①	②	③	④
		PCV壁面～BF2-13弁間	BF2-13～BF2-19弁間	BF2-19弁～ダクト間	ダクト近傍
配管	上部(mSv/h)	13	41	25	18
	下部(mSv/h)	13	51	37	20

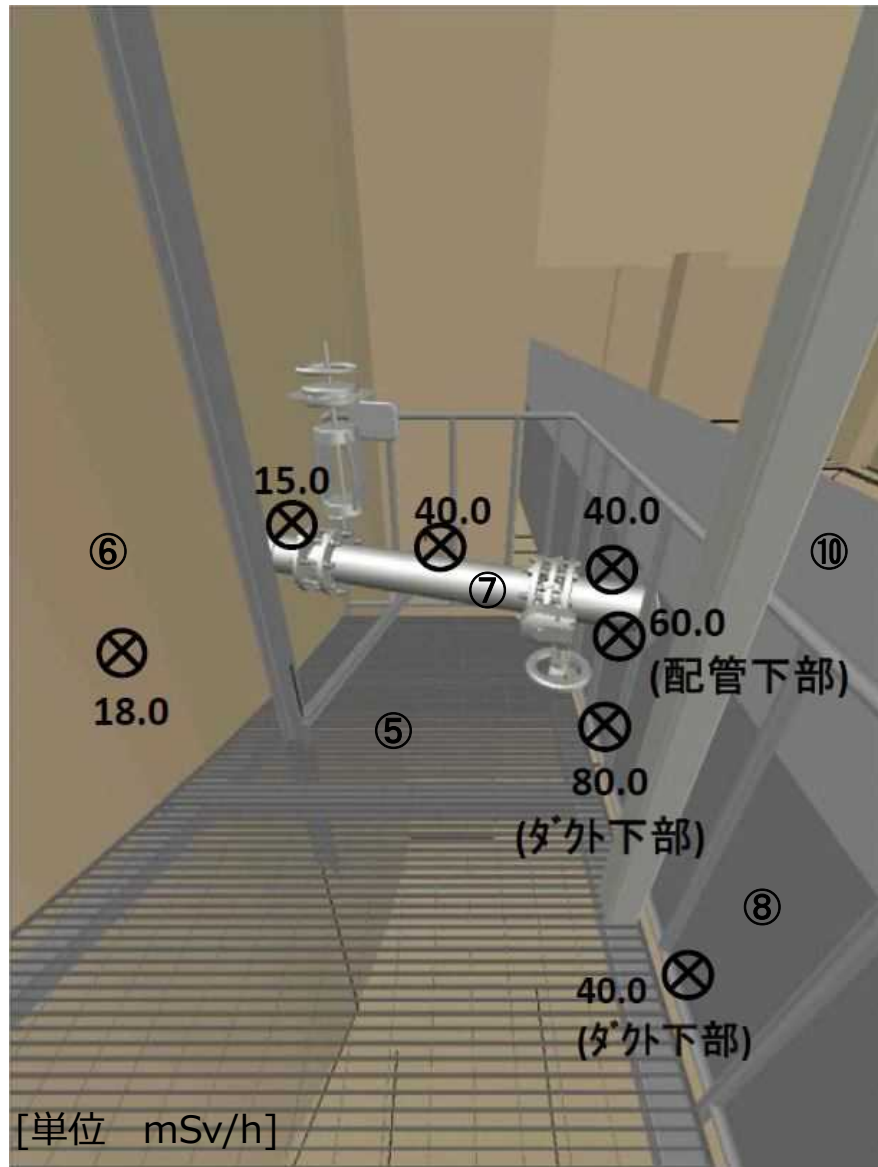
(参考) サーベイデータ (原子炉キャビティ差圧調整ライン (西側))

スミヤ採取場所	β (cpm)	α (cpm)	γ (mSv/h)	$\beta+\gamma$ (mSv/h)
⑤	>100000	0	0.15	10.0
⑥	>100000	30	0.14	5.0
⑦	>100000	50	0.16	12.0
⑧	>100000	0	0.15	8.0
⑩	>100000	0	0.14	7.0

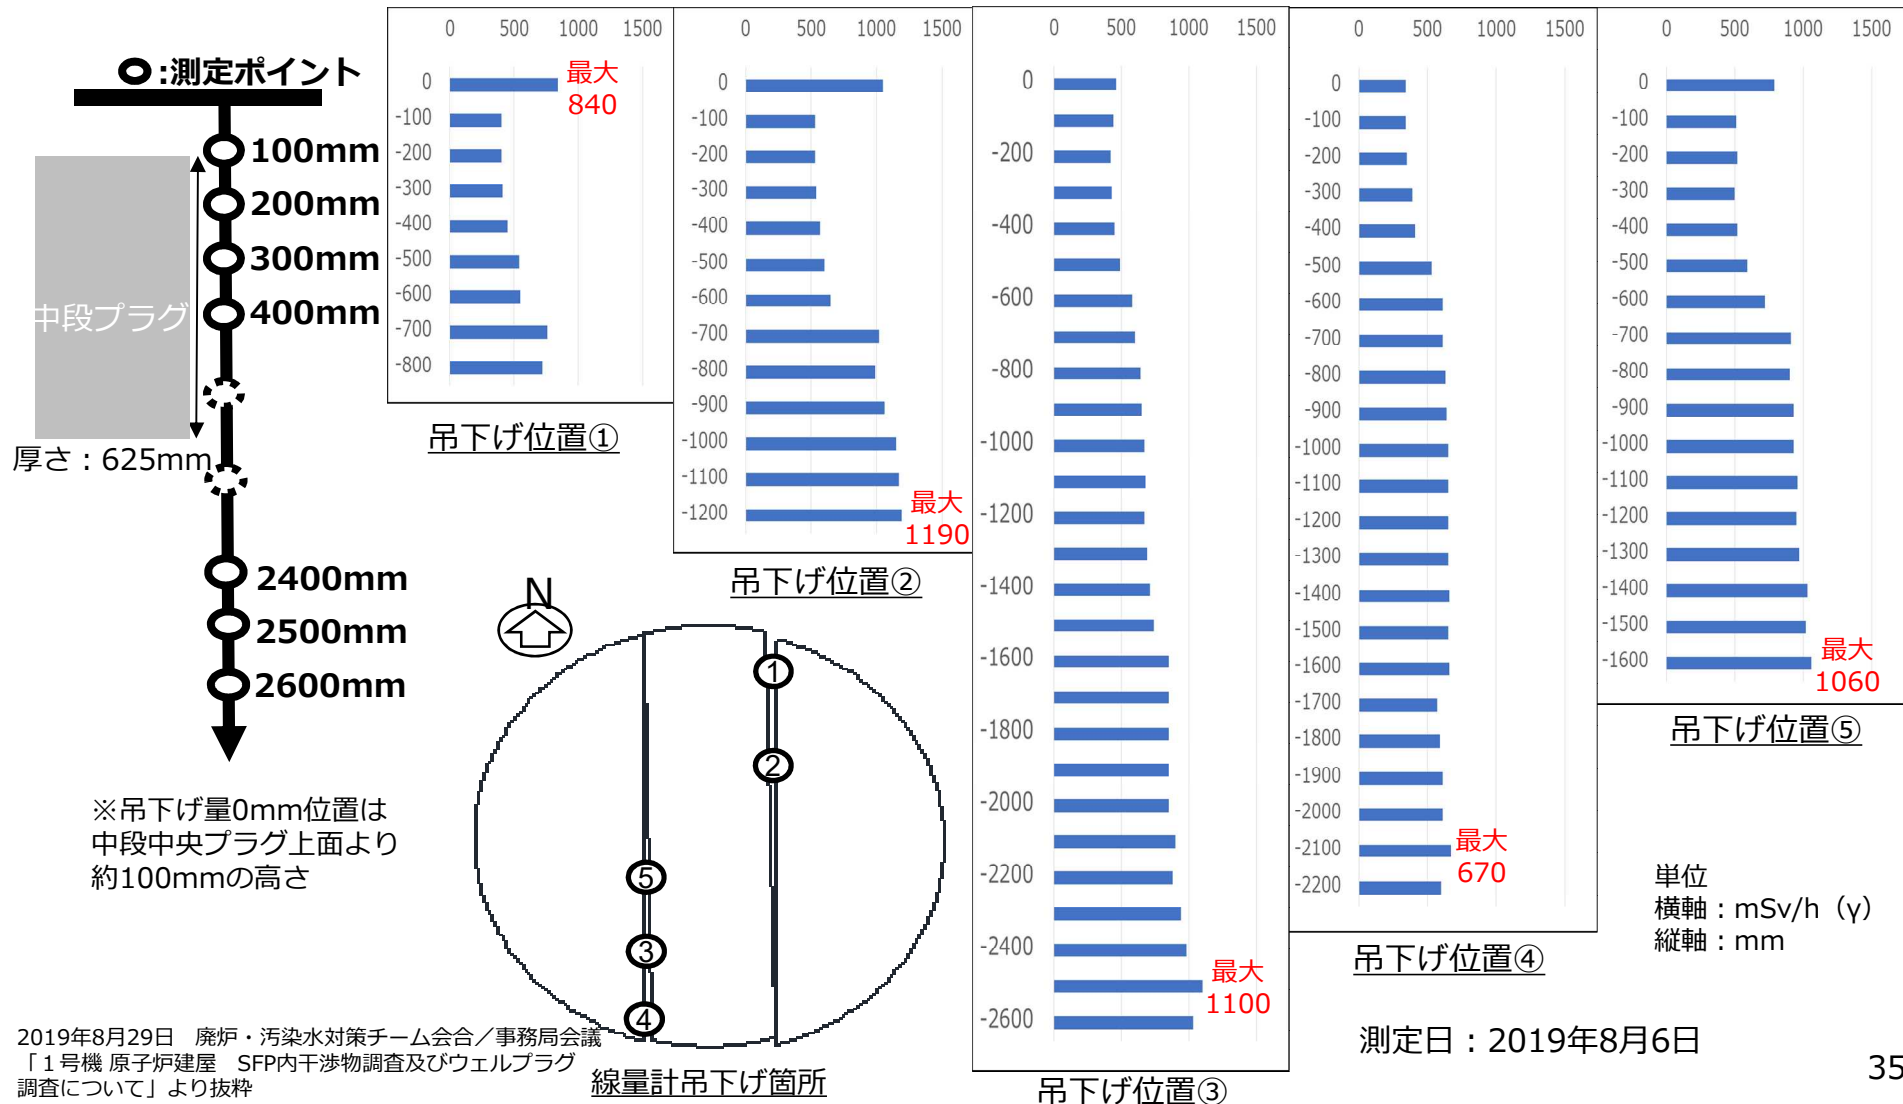
(参考) 1号機中段プラグ下線量測定結果

- 測定位置 (①~⑤) において、下段のプラグやガレキに接触しない範囲で線量計を吊下げて100mm毎に空間線量率を測定。
- 線量測定の結果、各測定位置共に、中段プラグより下側で高くなる傾向を確認。

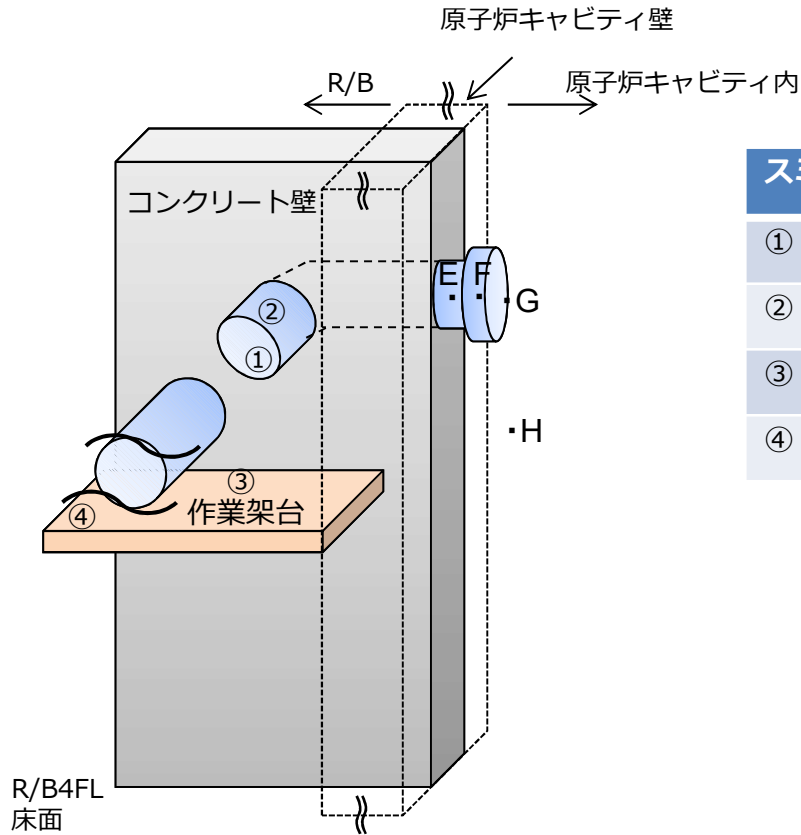
(参考) 1号機原子炉キャビティ差圧調整ラインのスミア・線量測定結果 **TEPCO**

スミア箇所	α放出核種	B+γ放出核種	備考
①	1.1×10	1.8×10 ²	配管内面(切断部近傍)
②	3.5×10	>2.6×10 ²	配管内面(エルボ部近傍)
③	検出限界値未満	>2.6×10 ²	作業架台床面(配管直下)
④	検出限界値未満	>2.6×10 ²	作業架台床面

測定箇所	線量測定値 [mSv/h]	備考
E	400	配管出口より10cm内部
F	700	配管出口より10cm内部
G	1100	配管出口
H	2600	配管出口下50cm
