現地調査の実施状況について

2021年7月8日

東京電力福島第一原子力発電所事故対策室

(1) 2号機タービン建屋内調査について
(2021年6月25日)

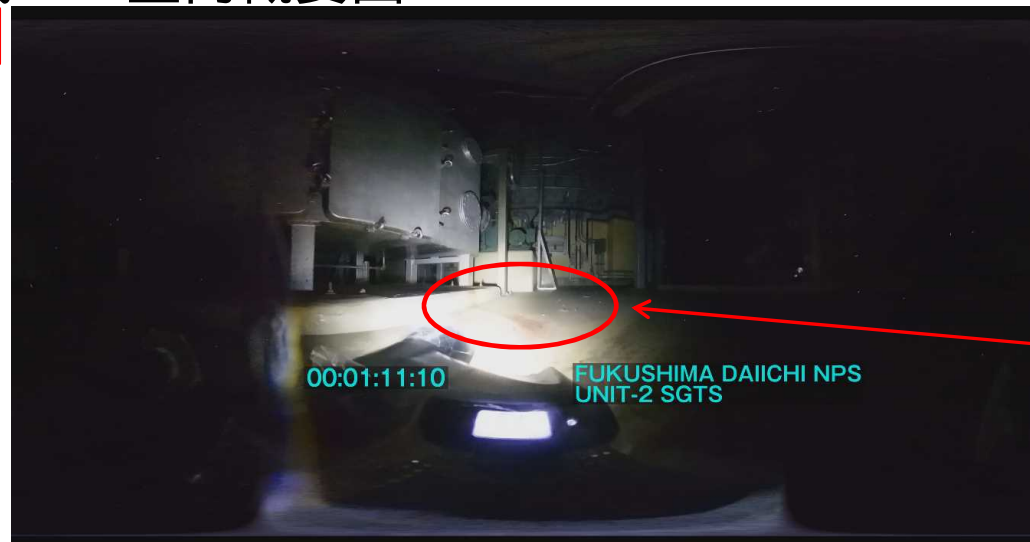
2号機SGTS
フィルタトレイン下
漏えい痕

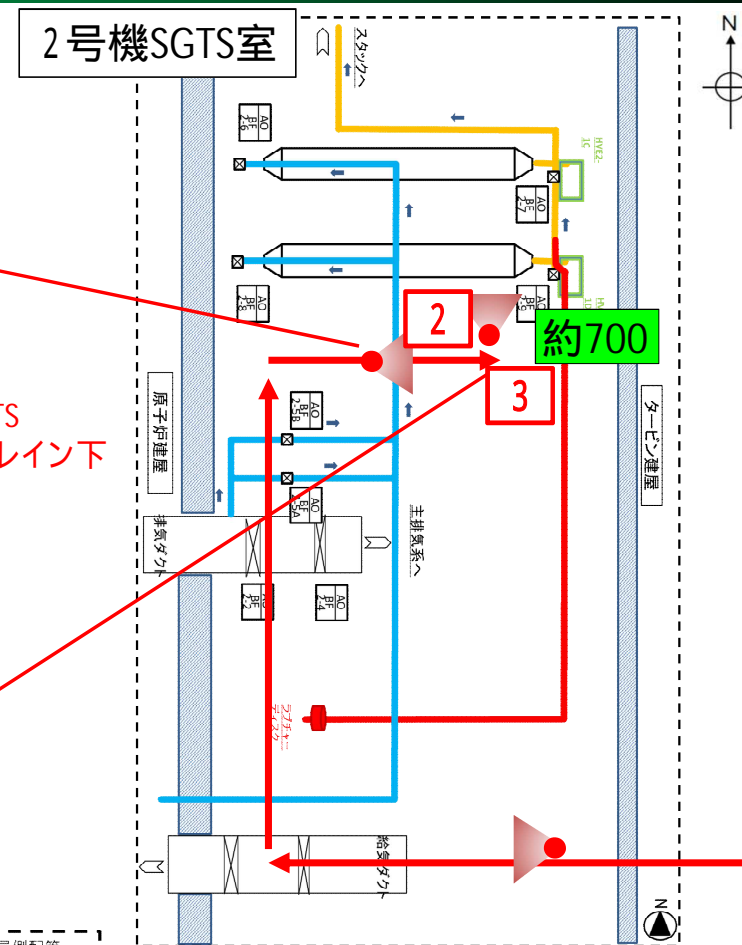
約700 : 原子力規制庁による測定結果(2021年6月25日)

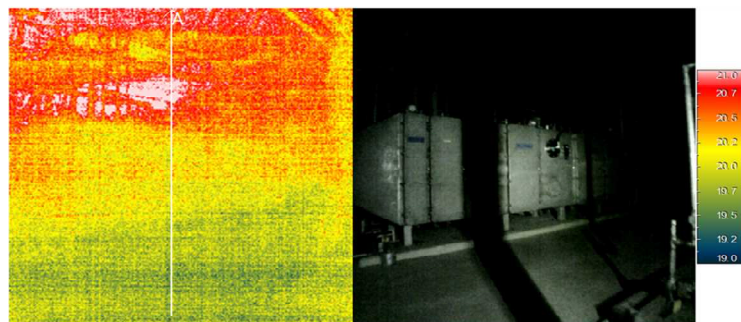
2号機
SGTSフィルタトレイン
室温: 25°C(手元)
周辺環境: Dry
加温等: なし

上限温度を徐々に下げる → フィルタトレインも上部の方が温度が高い

2号機及び4号機のSGTSフィルタトレインの上部と下部で温度差が確認された。
測定手法や機器周辺の環境状況を踏まえ、更なる検討を進める。

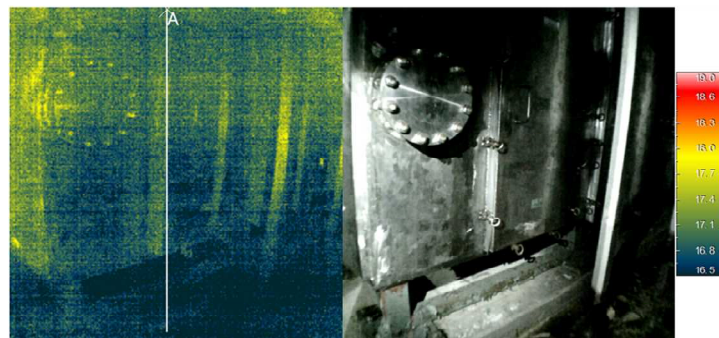
4号機
SGTSフィルタトレイン
室温: 未測定
周辺環境: wet(床面に水たまり)
加温等: なし

上限温度を徐々に下げる → フィルタトレインも上部の方が温度が高い

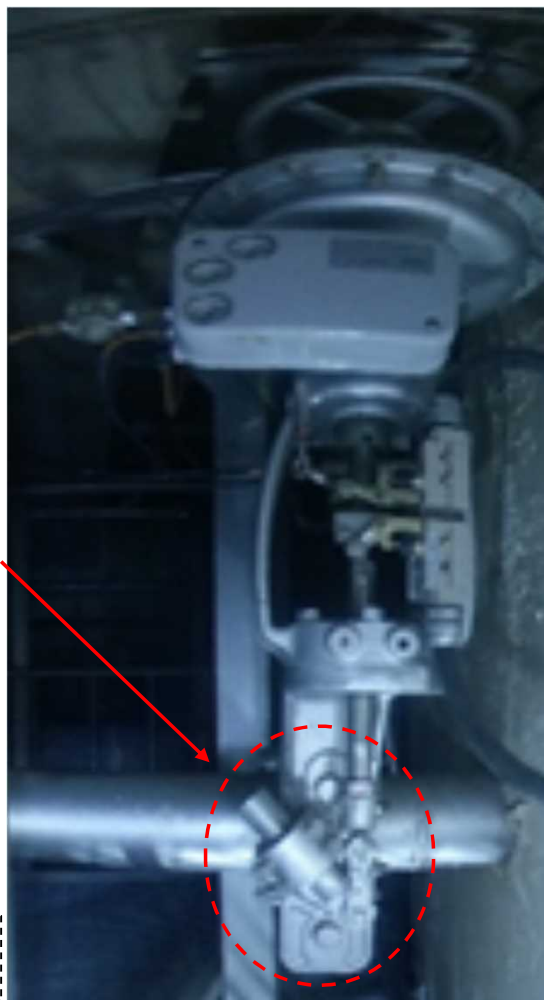
2号機

2021年5月20、24日
の東京電力の調査
において、当該弁が
「開」状態を確認。

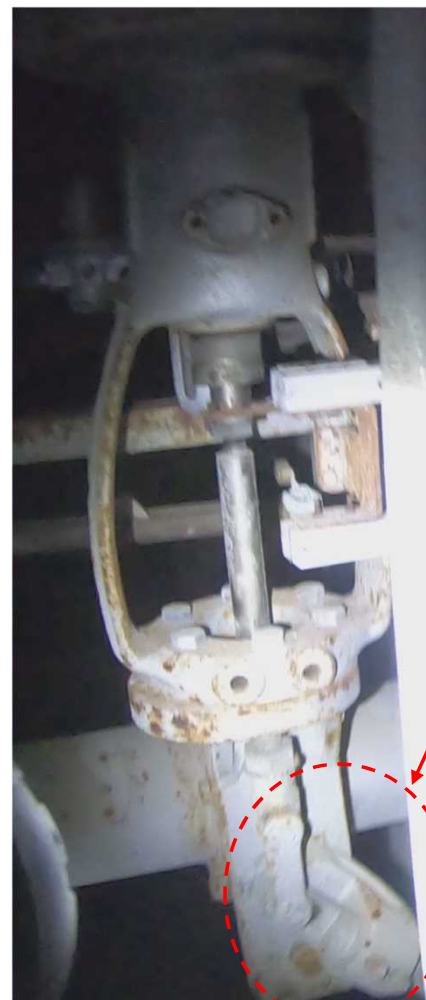
4号機

2号機の「開」状態の弁とは
位置が180°異なる。
