# 東京電力福島第一原子力発電所における 事故の分析に係る検討会 第21回会合

## 議事次第

資料5 - 2 : 1 - 4号機 SGTS 室調査の結果について [ 東京電力ホールディングス株式会社 ]

資料5 - 3 : 2号機シールドプラグ高濃度汚染への対応状況について[ 東京電力ホールディングス株式会社 ]

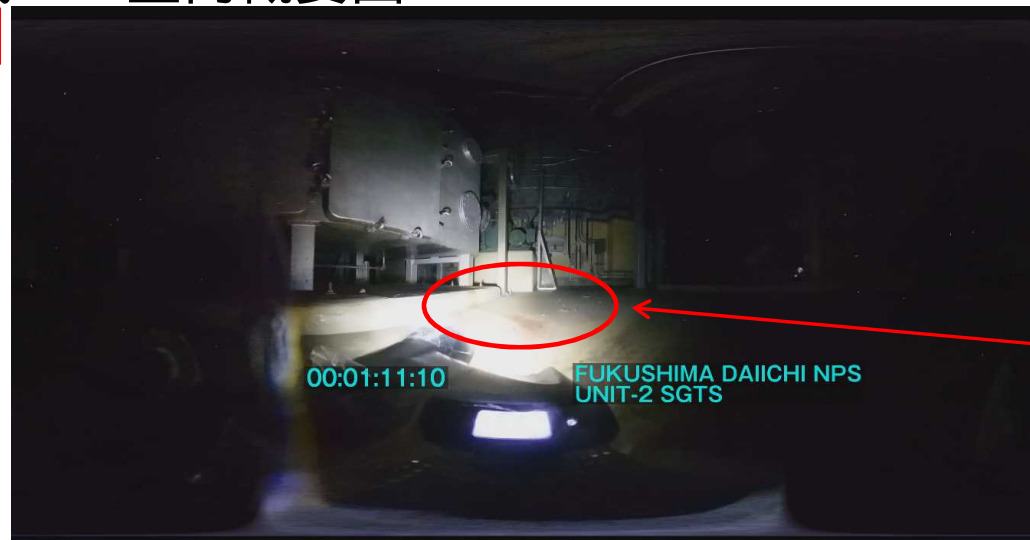
2  
360°カメラ  
(走行画像)

2号機タービン建屋2階非常用ガス処理系(SGTS)室内に設置されているSGTSフィルタトレインの基部で漏えい痕が確認されている。SGTSフィルタトレインには、1号機の耐圧強化ベント時のベントガスが流入したと考えられており、フィルタトレイン内にはベントガスに含まれていた水蒸気が溜まり水として存在する可能性がある。なお、3号機及び4号機のSGTSフィルタトレイン内部では溜まり水が確認されている。

2号機SGTS  
フィルタトレイン下  
漏えい痕

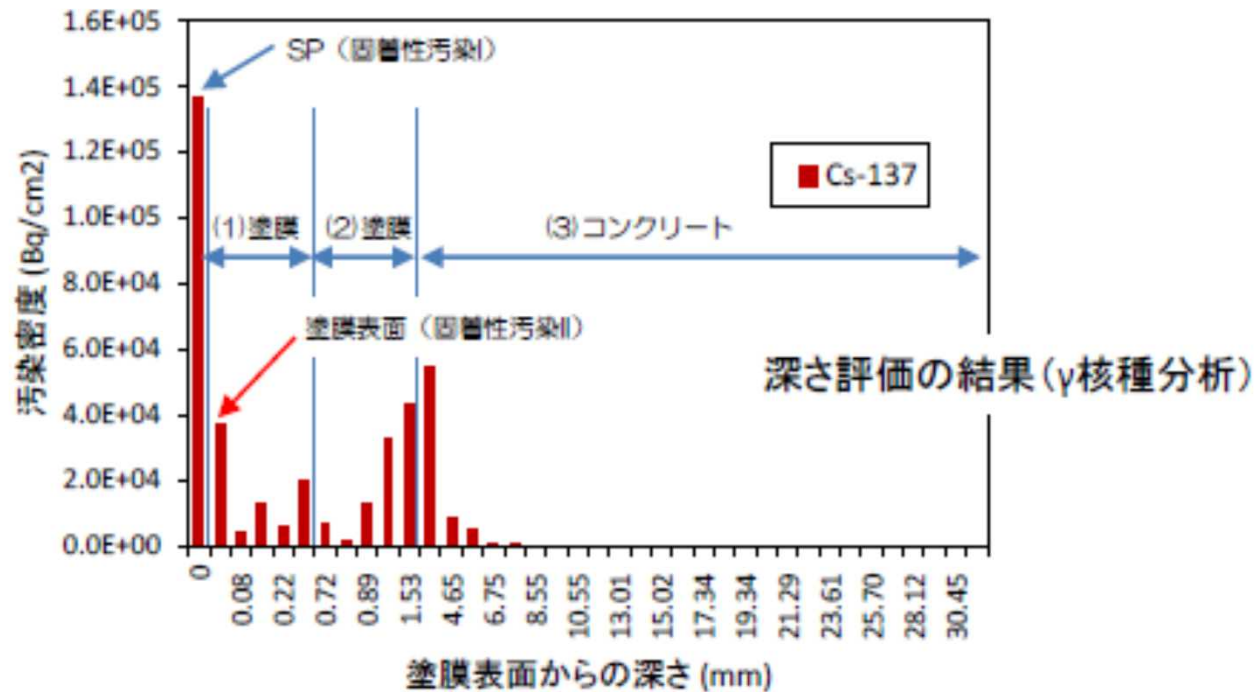
## シールドプラグ上部のCs-137汚染は表面から 5 mm まで

エポキシ塗膜には、採取時のものを除いて顕著な損傷はみられなかった。塗膜が剥離した部分に汚染がみられたが、コンクリート内部への有意な汚染の浸透はみられなかった。（塗膜の部分的な剥離は、コアサンプル採取時に生じたものと推定）。塗膜表面には固着性汚染が付着（固着性汚染II）。

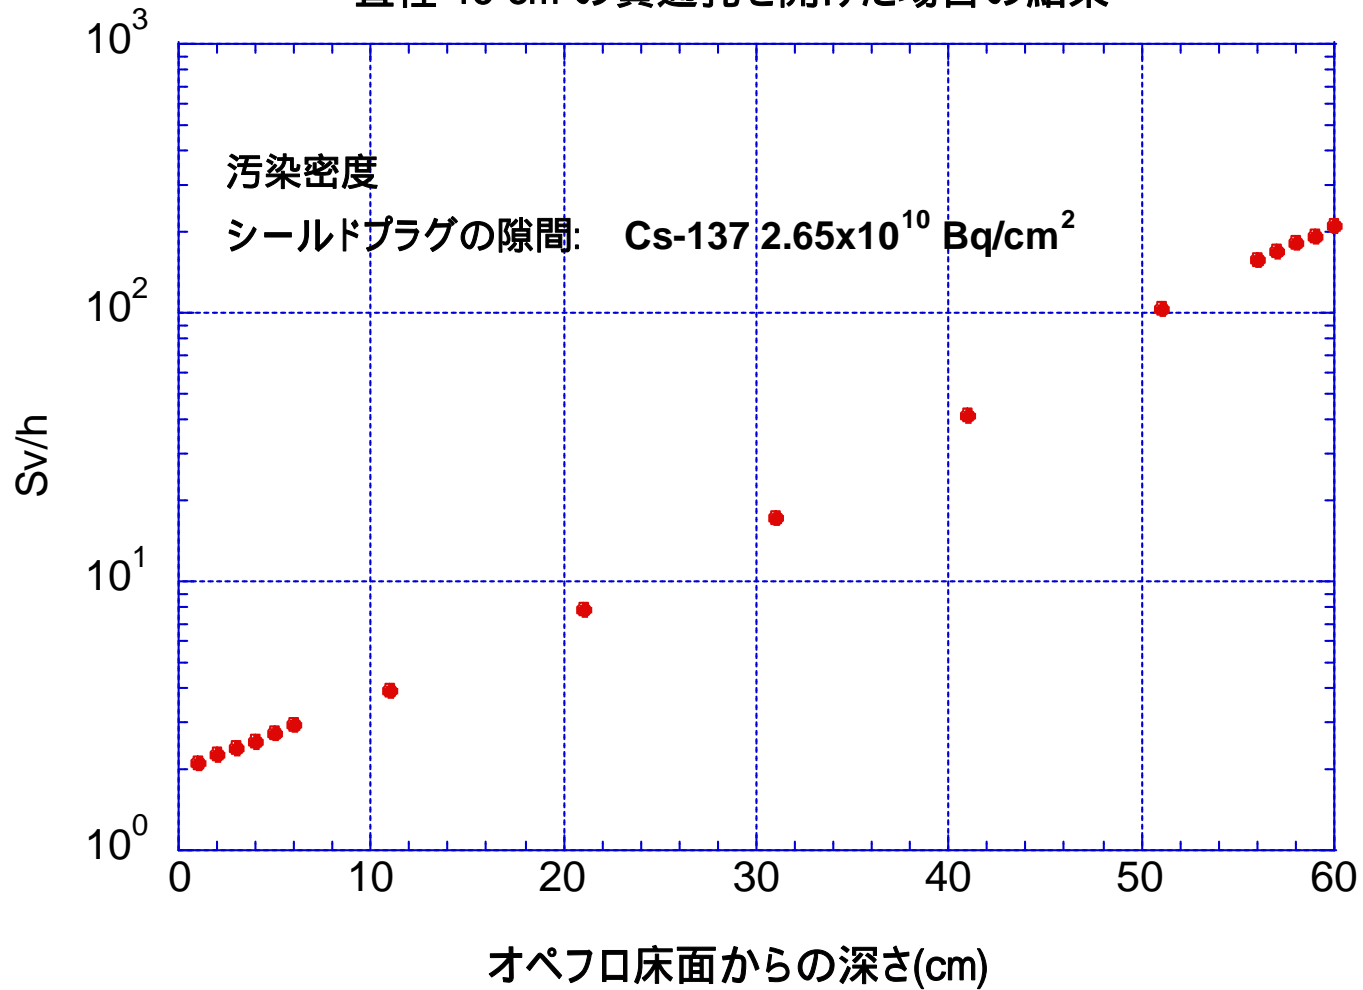
シールドプラグ上段(61 cm) に  
直径 15 cm の貫通孔を開けた場合の結果

穴の部分では、オペフロ床面でも Cs-137 だけで 2 Sv/h となる

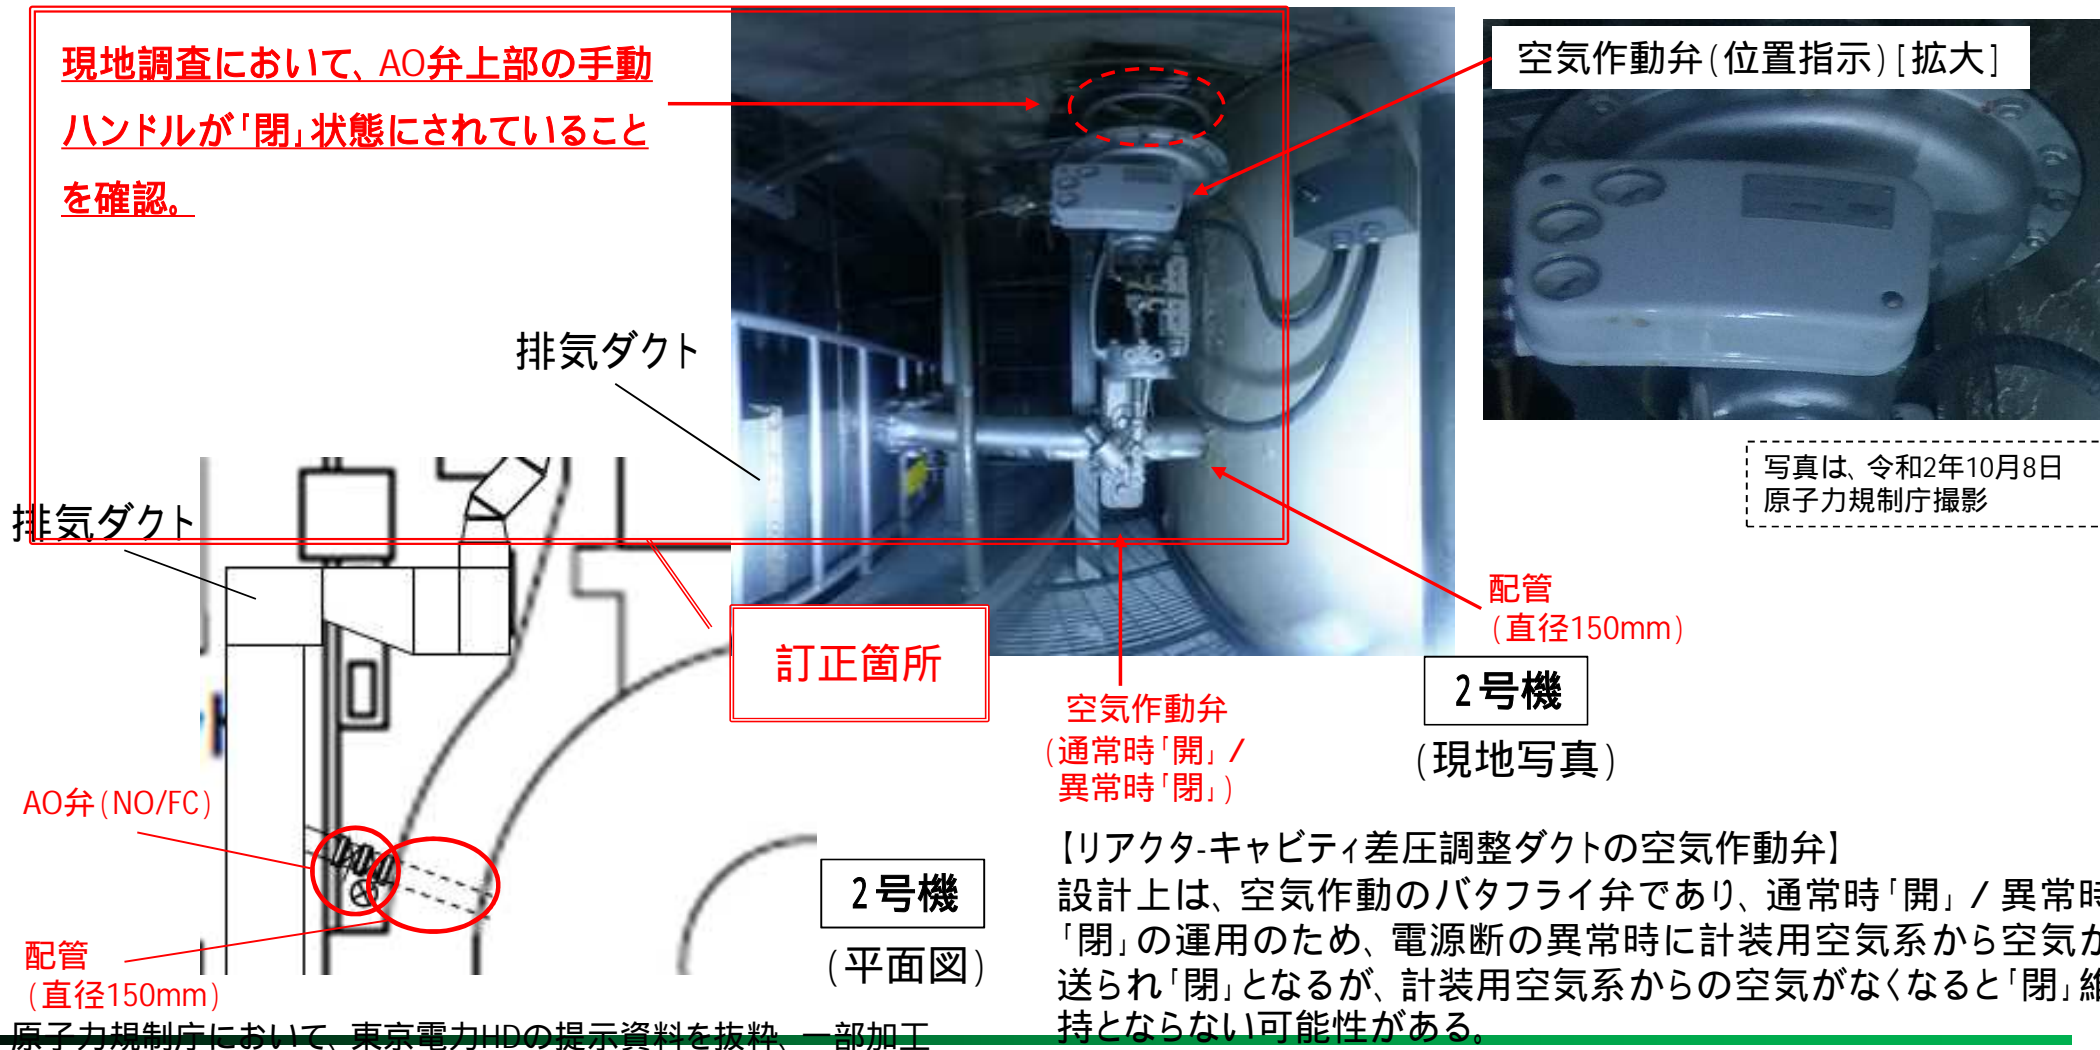
## 2号機リアクターキャビティ差圧調整ダクトの配管の設計(原子炉建屋4階西側)

現地調査において、AO弁上部の  
手動ハンドルが「閉」状態に  
されていることを確認。

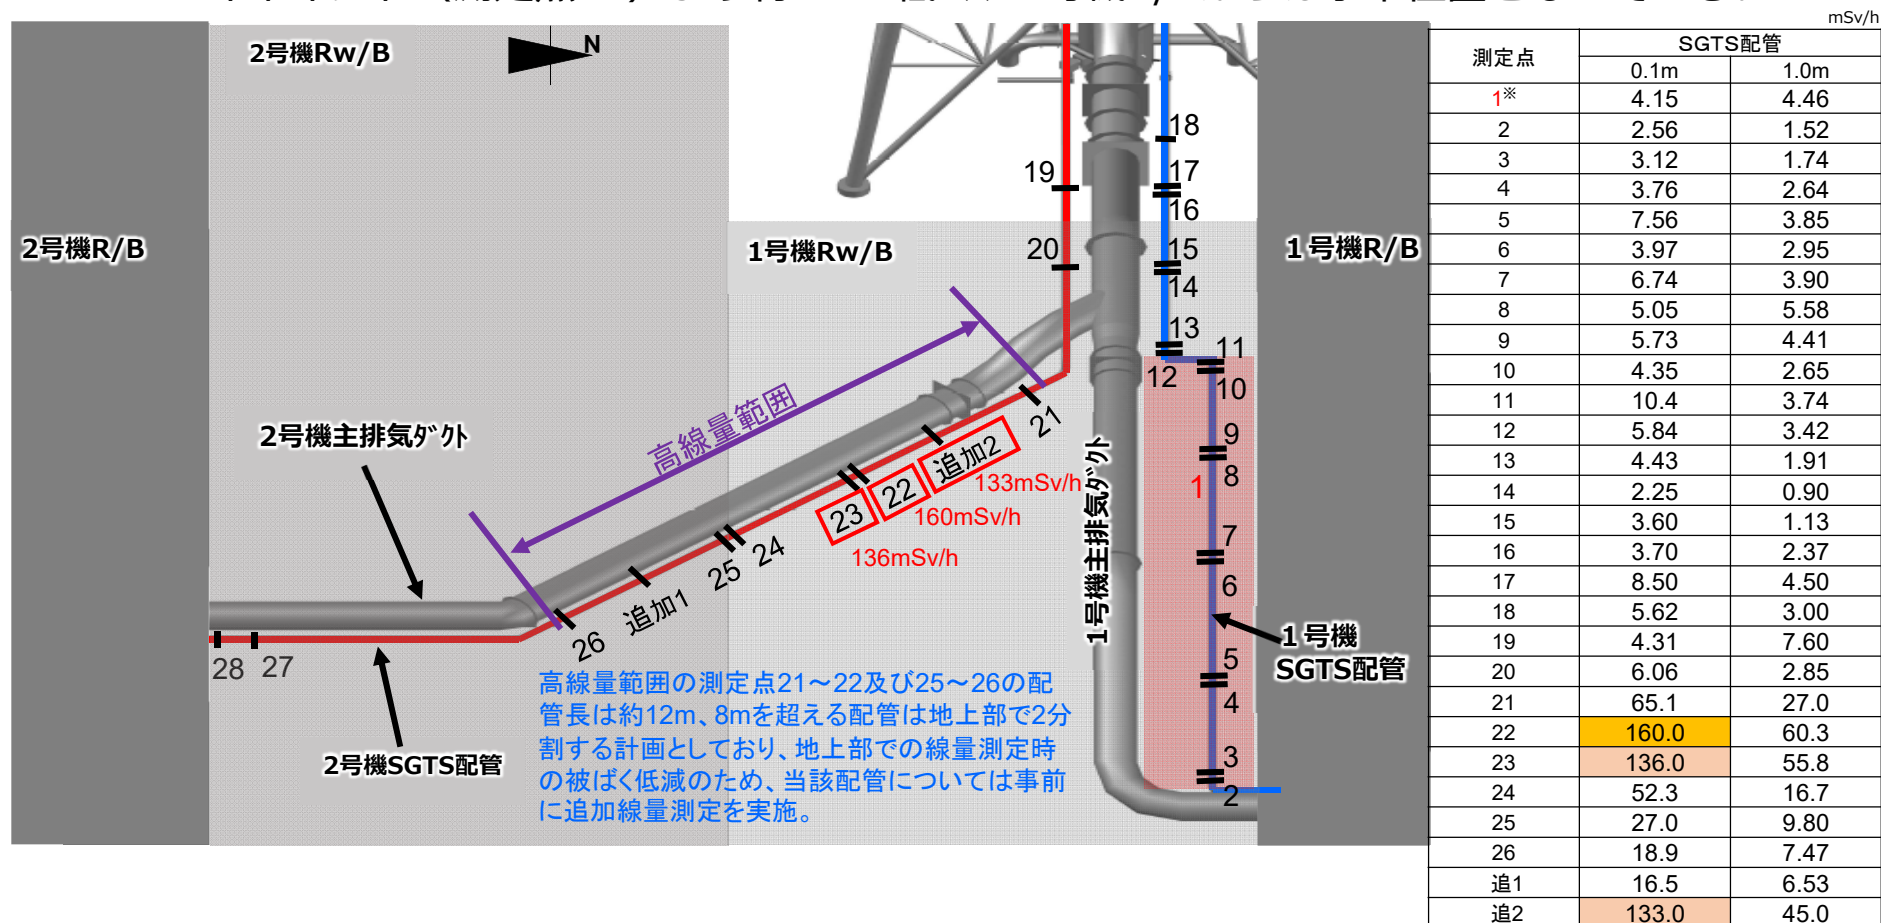
### (1) SGTS配管線量調査結果

- ・線量分布の傾向としては、昨年と同様に2号機側が高く1号機側低い結果となった。
- ・これらは、ベント流速が速かった1号機配管より2号機は原子炉建屋内のSGTS系機器（フィルタ、ラプチャーディスク等）が抵抗となり流速が抑えられ滞留したものと推測している。
- ・なお、2号機配管で高線量が確認された範囲（測定点21～26）の配管位置関係は、屋外配管のハイポイント（測定点20）より約1.2m低く、2号機R/Bからは水平位置となっている。

※赤枠内上部3.0m付近において最も高線量箇所

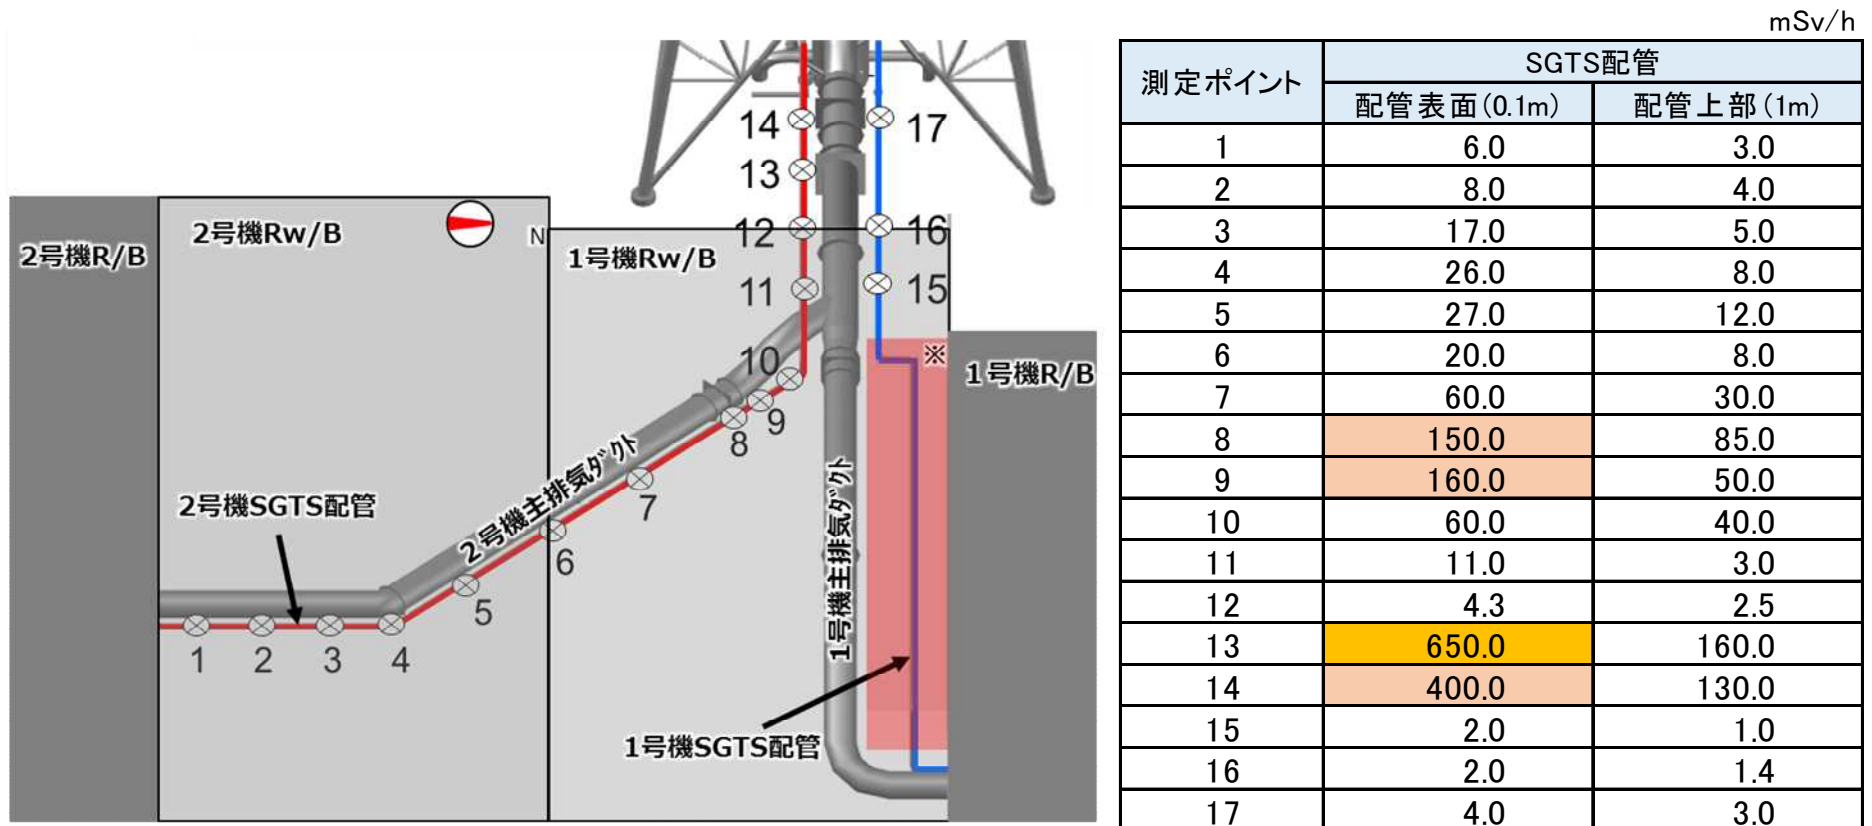
### (1) SGTS配管近傍線量調査結果

- ・ 1号及び2号Rw/B上部のSGTS配管近傍の放射線量を概ね3～5m間隔で測定を実施。
- ・ 測定ポイントのうち比較的高い放射線量はNo.8、No.9、No.13、No.14にみられ、最も高い値は、No.13の2号機SGTS配管表面から高さ0.1mの位置で約650mSv/hであった。

※ 排気筒下部最大線量: 4350mSv/h

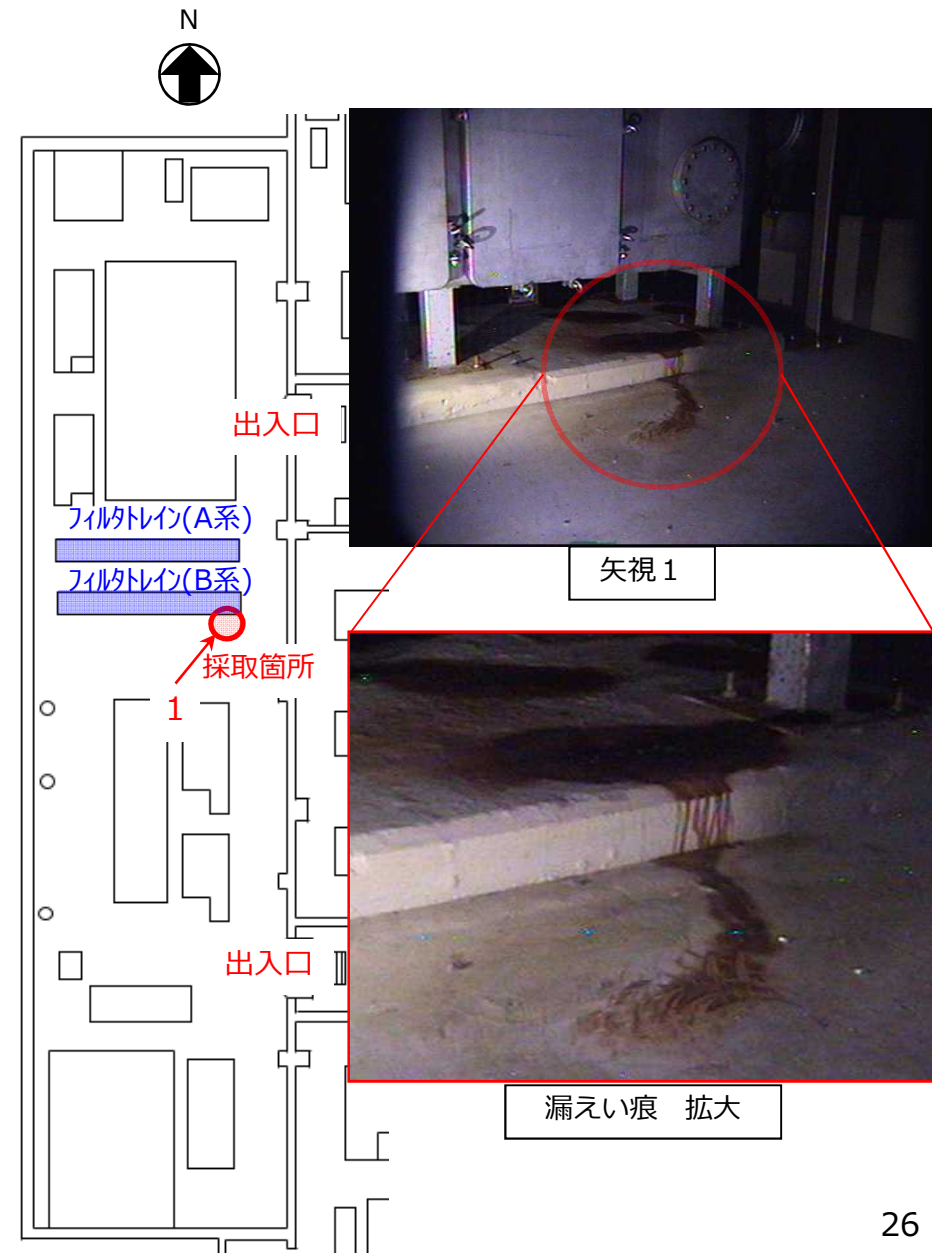
# 1 1. 2号機SGTS室の漏えい痕箇所のスミア採取について

- 2号機SGTS室フィルタトレイン(B系) 下流側の南側通路上に漏えい痕と思われる箇所があり、スミア採取を実施した。

- 漏えい痕の位置より、フィルタトレインからの漏えいと推定( $\alpha$ 汚染はなし)。
- 現時点で漏えいは発生しておらず、漏えい痕自体も湿った状態ではない。
- ただし、3/4号機同様フィルタトレイン内に汚染水が残存している可能性あり。
- また、1号機SGTS室調査においても、漏えい源は特定できないが軽微な $\alpha$ 汚染を含む床面の汚染が確認されている。
- このような汚染情報は、今後の廃炉作業に活用する予定。

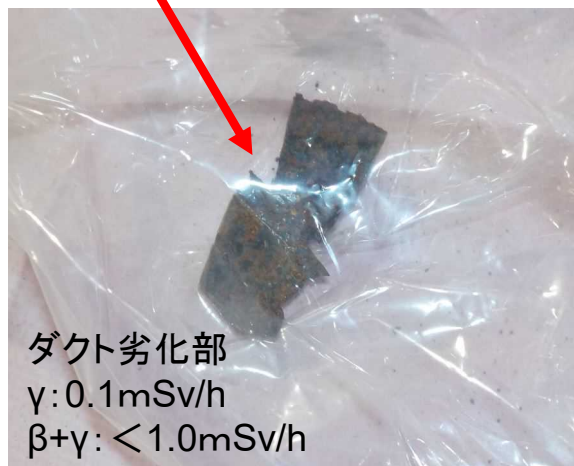
ダクト劣化部  
 $\gamma$ : 0.1mSv/h  
 $\beta + \gamma$ : < 1.0mSv/h

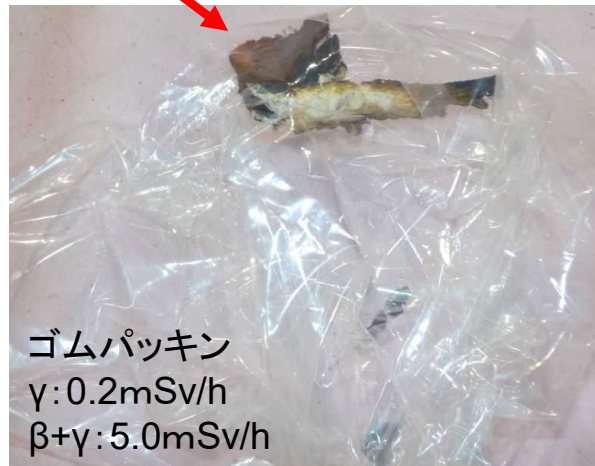
ゴムパッキン  
 $\gamma$ : 0.2mSv/h  
 $\beta + \gamma$ : 5.0mSv/h

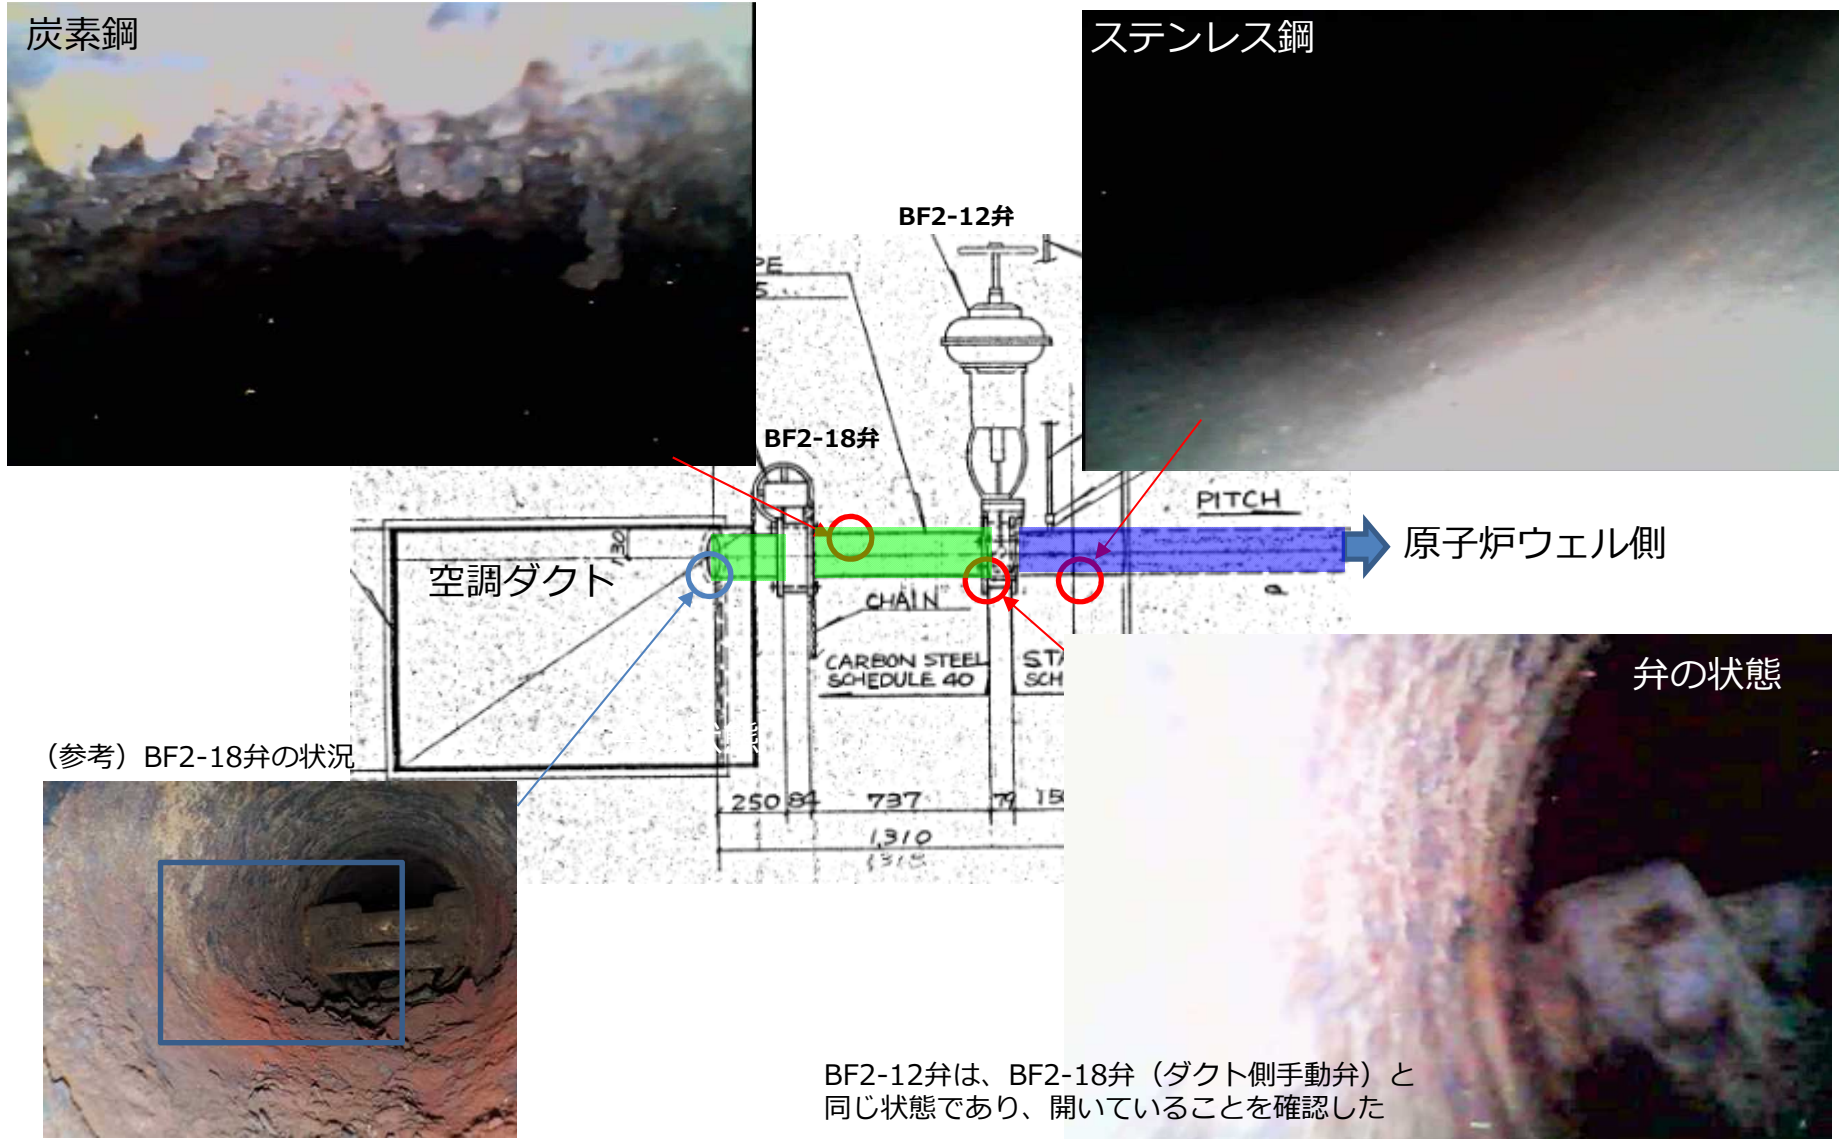
### 3-②. 西側原子炉キャビティ差圧調整ライン調査（配管内部調査）

- BF2-12弁上流側配管（SUS）には、配管・弁箱（炭素鋼）にある肌荒れや堆積物は確認されなかった。
- BF2-12弁については、開状態であることを確認した。

BF2-12弁は、BF2-18弁（ダクト側手動弁）と同じ状態であり、開いていることを確認した

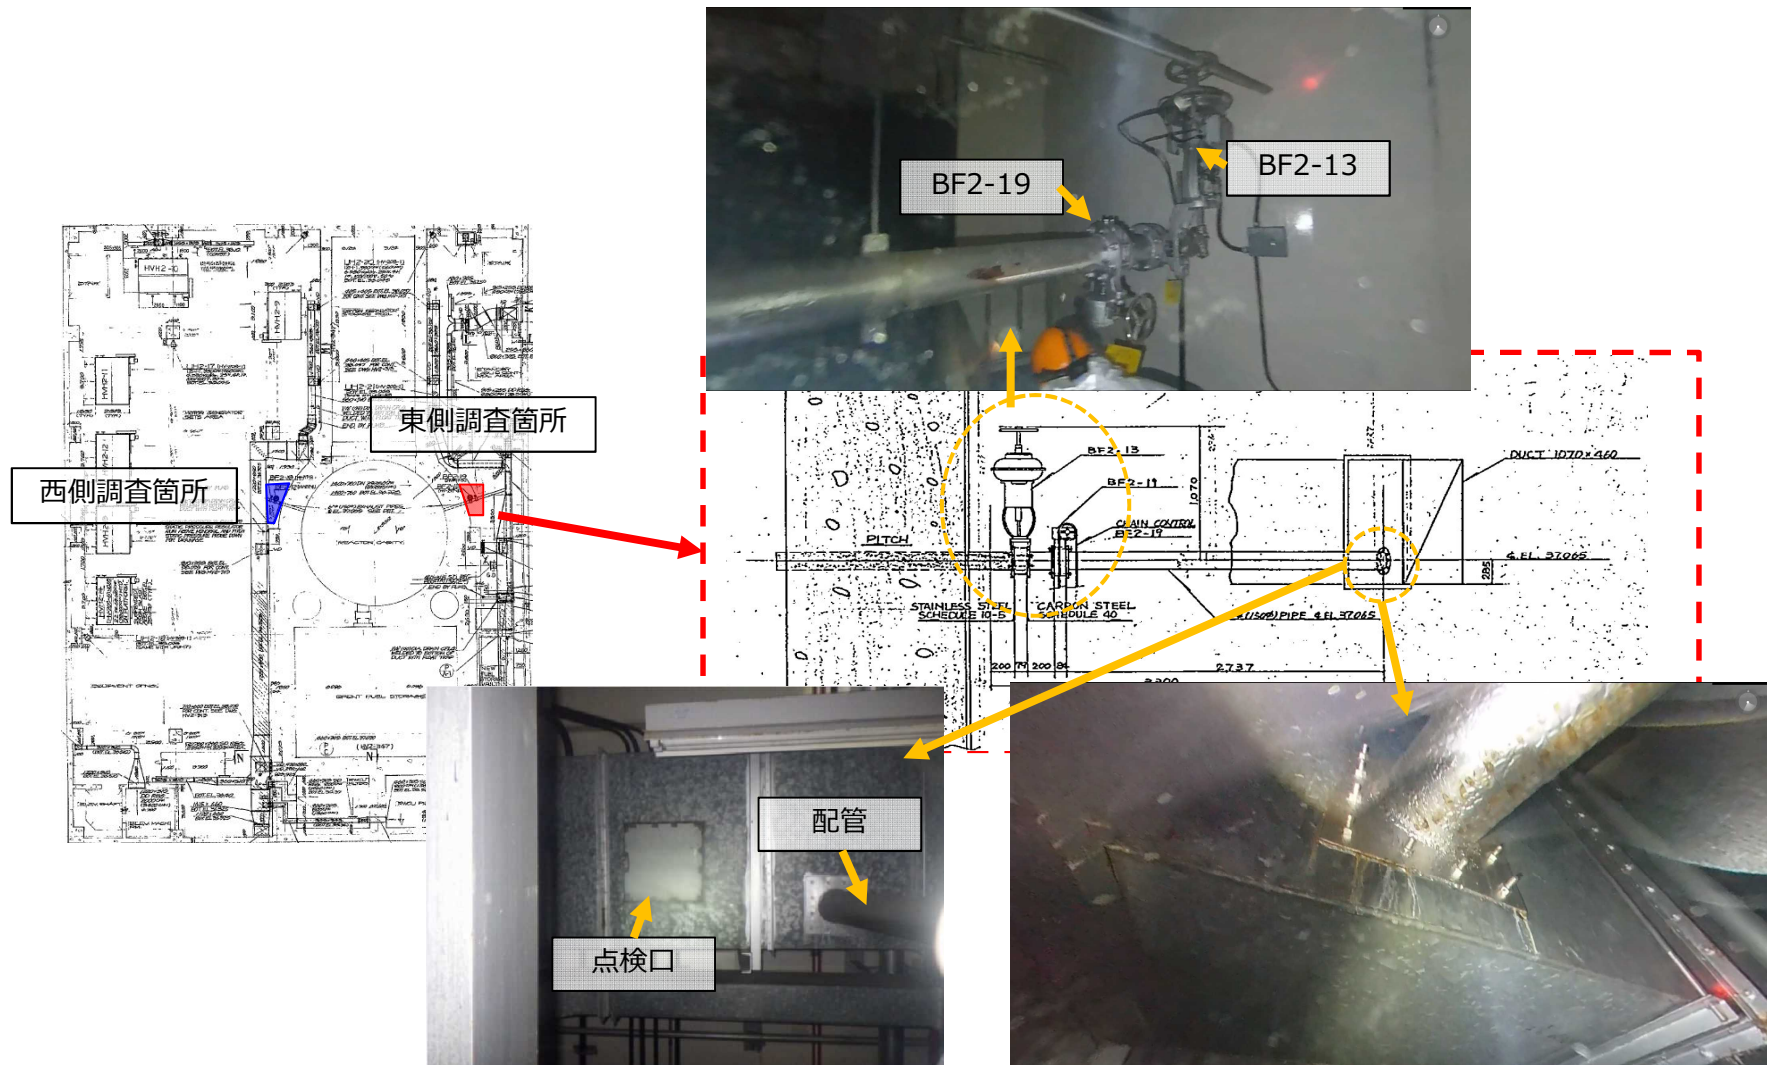
### 3-③. 東側原子炉キャビティ差圧調整ライン調査（外観調査）

- 東側に敷設された原子炉キャビティ差圧調整ラインについて、現場調査を実施した。
  - 作業エリア（グレーチング）上の空間線量は約10mSv/hであった。※西側：約12mSv/h
  - BF2-13弁は、西側と同様に開状態であった。
  - ダクト側面、下部および点検口に、西側のような劣化は確認されなかった。
