大飯発電所 3号炉 高経年化技術評価 照射誘起型応力腐食割れ

関西電力株式会社

2021年7月6日

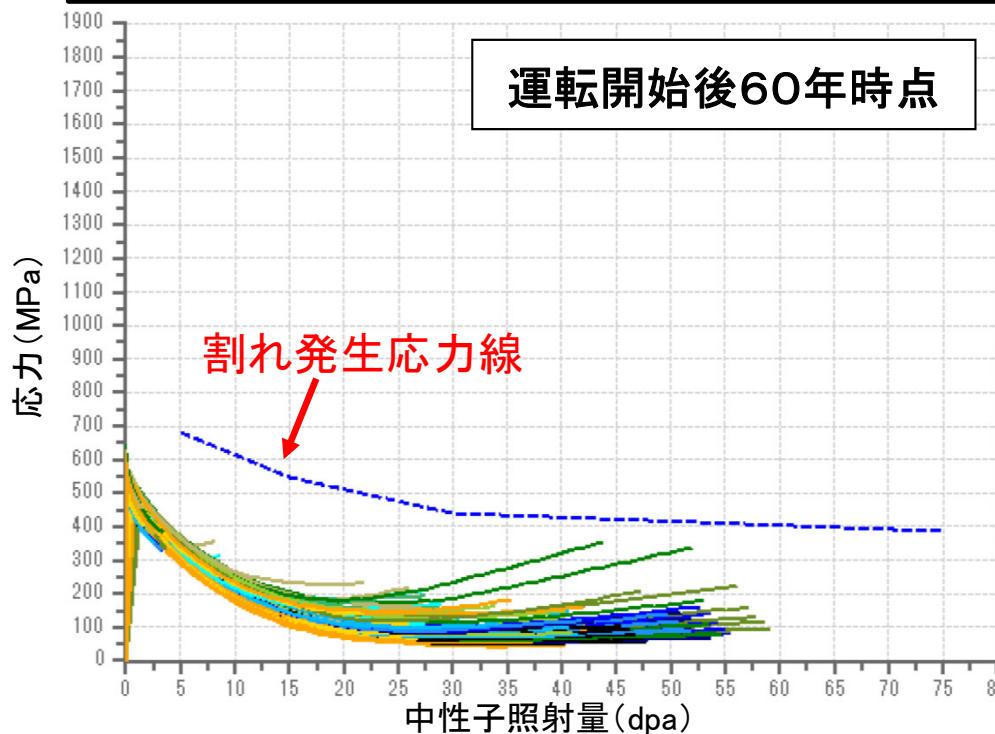
(a) 応力履歴 約42.6万時間まで

- 評価の結果、運転開始後60年時点(約42.6万時間(48.6EFPY)^{※1})までに**バッフルフォーマボルト(全数)^{※2}**の**応力履歴が割れ発生応力線^{※3}**を超えることはなく、IASCC発生の可能性が小さいことを確認した(図3)。

運転時間約42.6万時間(運転開始後60年時点)までに割れ発生応力線と交わるボルトはない。

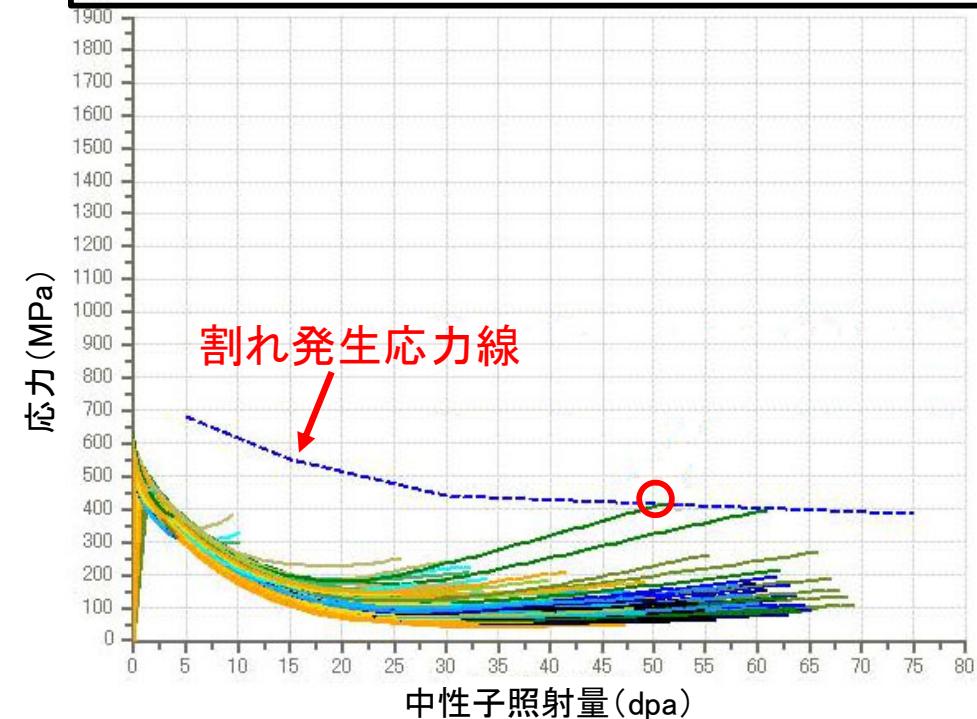
(b) 応力履歴50万時間まで

運転時間50万時間までを想定すると、約49.6万時間(運転開始後約69年相当)にて割れ発生応力線と交わるボルトがある(○の箇所)。
