1F規則第18条第10号判断について  
(物揚場排水路PSFモニタ放射能高警報発生事象)

2021年7月12日

東京電力ホールディングス株式会社

**一時保管エリアWに保管していたコンテナの内部及び堆積物等調査と  
一時保管エリアWにおける対策について**

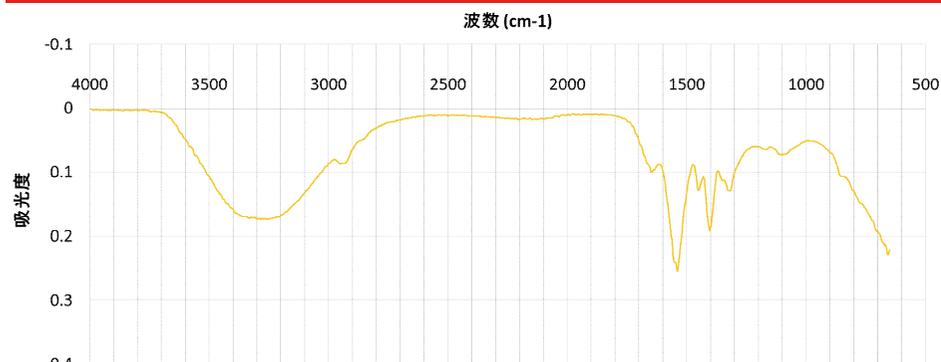
コンテナ残水

コンテナ残水、堆積物④水層、高分子吸収材標品のスペクトルは概ね一致

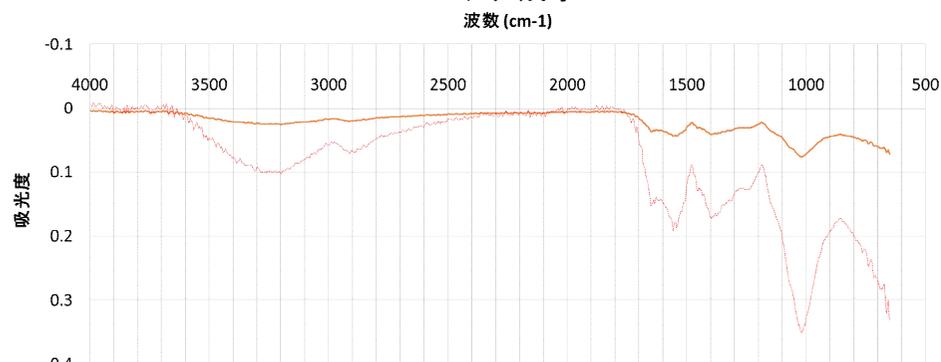
堆積物④ 水層\*

- 堆積物④水層の $1000\text{cm}^{-1}$ 付近のピークは劣化によると判断
- $3300\text{cm}^{-1}$ 付近のピーク強度はNaイオン濃度差によると推定
- 堆積物④ヘキサン層はアスファルトと一致
  - アスファルト舗装上に堆積していたため舗装材を巻き込んでいたと推定

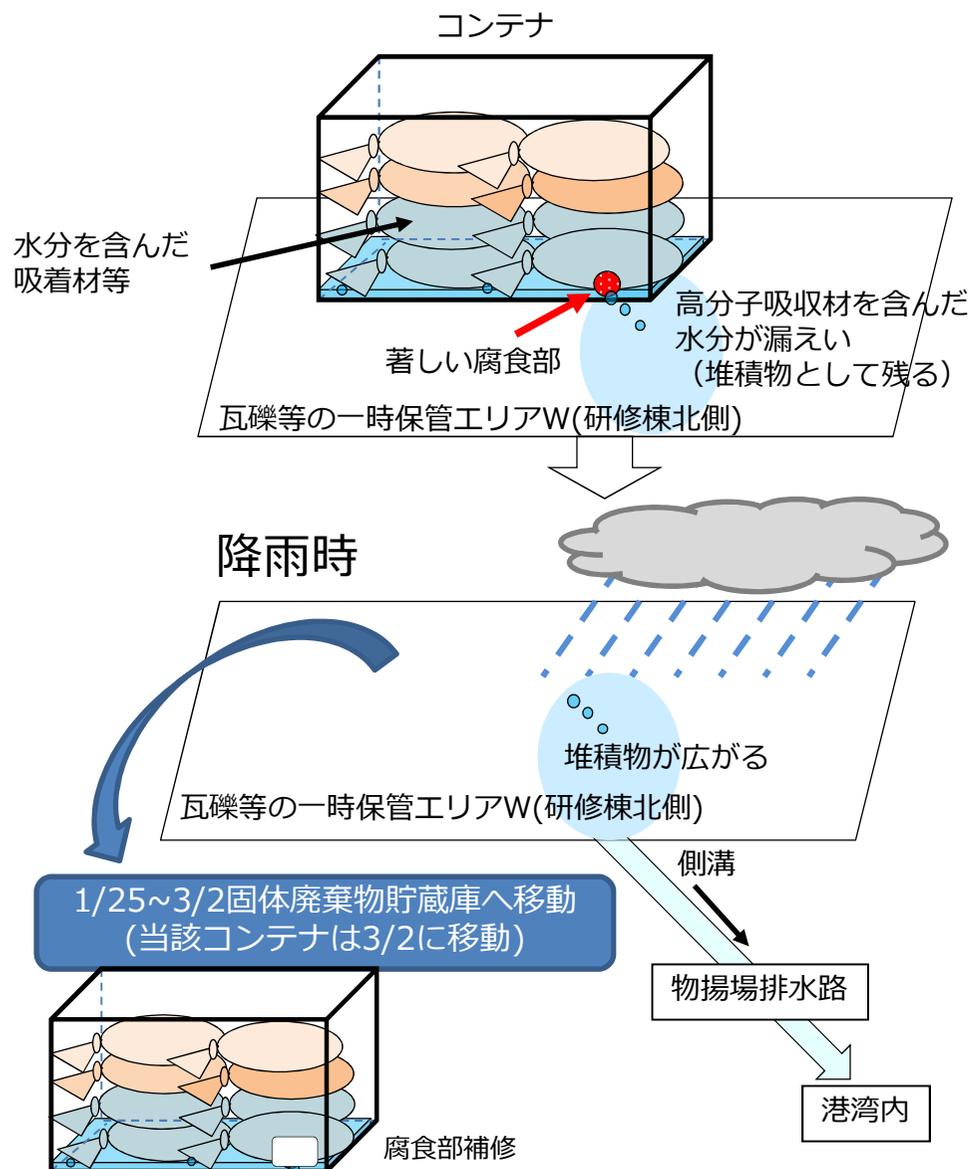
### 3. 物揚場排水路PSFモニタ放射能高警報を発生させた原因（推定）

水分を含んだ吸水シート等を収納したビニール袋を積み重ねており、その重みにより、下部のビニール袋の結び目から高分子吸収材を含んだ水分がコンテナ内に染み出す

染み出した水分によりコンテナ内面の下部が腐食

コンテナ下部の一部著しい腐食部から放射性物質を含む水分がコンテナ外部へ漏えい

コンテナを固体廃棄物貯蔵庫へ移動。漏えいした水分が堆積物としてエリアに残る

降雨時に堆積物に含まれる放射性物質がエリアに広がり、側溝へ流れ込む

側溝を經由し、物揚場排水路に到達

物揚場排水路PSFモニタ放射能高警報発生

港湾内へ漏えい

一部に著しい腐食のあったコンテナ1基について腐食部補修を実施  
その他のコンテナについては貫通部及び漏えい痕がないことを目視確認した

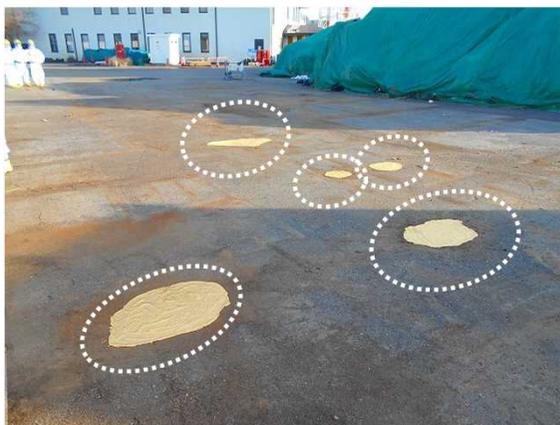
堆積物除去・除染材塗布後（3月24日）

- 堆積物を確認し、70 $\mu$ m線量当量率が高い箇所について、アスファルト舗装をはぎ取り、再舗装を実施
- 再舗装箇所に対し、放射性物質飛散及び流出を防止するための塗装作業を実施

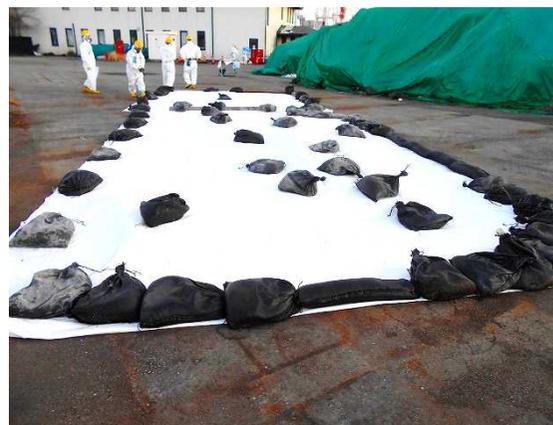
養生後（3月24日）  
（70 $\mu$ m線量当量率が高い箇所）

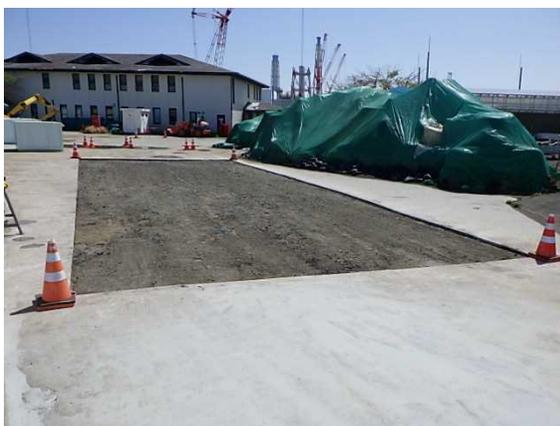
アスファルト舗装はぎ取り（4月15日）  
（70 $\mu$ m線量当量率が高い箇所）

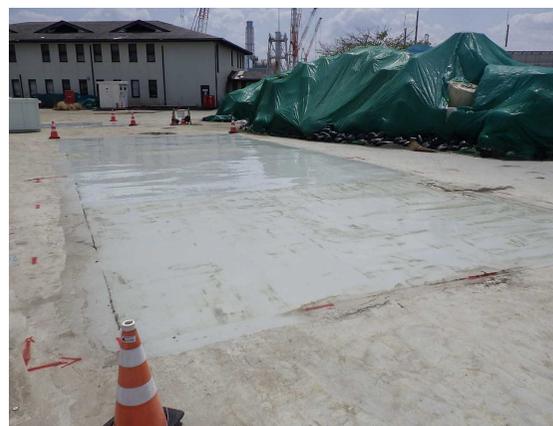
アスファルト再舗装(4月15日)・塗装(4月16,19日)  
【4/20撮影】

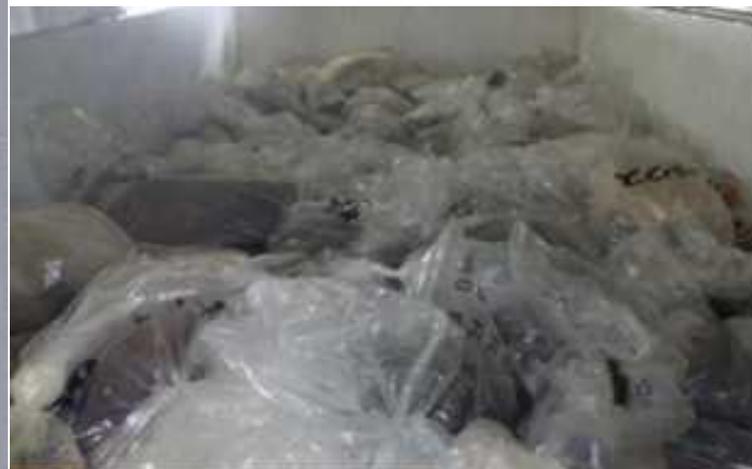
収納袋を取り出す前のコンテナ内の状況

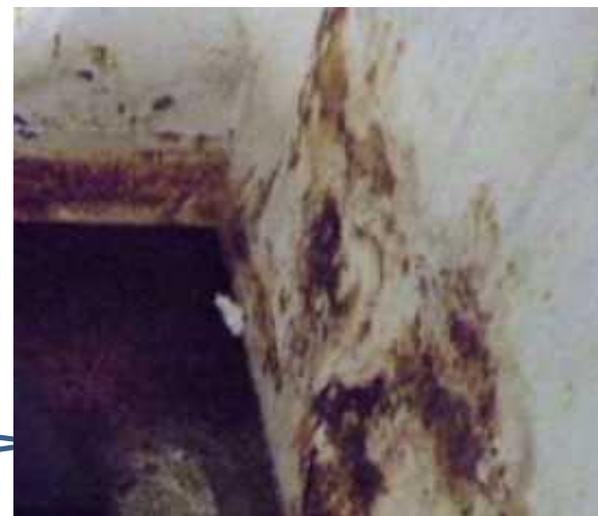
コンテナ底部に腐食を確認

コンテナ内面・補修箇所の状況
