福島第一原子力発電所 一時保管エリアに保管していたノッチタンクからの
核燃料物質等の漏えい事象に関する発電用原子炉施設故障等報告書の提出について

発電用原子炉施設故障等報告書

<p>件名</p>	<p>福島第一原子力発電所 一時保管エリアに保管していたノッチタンクからの核燃料物質等の漏えい事象について</p>
<p>事象発生の日時</p>	<p>令和3年7月19日13時05分 (福島第一規則第18条第10号に該当すると判断した日時)</p>
<p>事象発生の場所</p>	<p>福島第一原子力発電所</p>
<p>事象発生の発電用原子炉施設名</p>	<p>福島第一原子力発電所構内 一時保管エリアP (エリアP1, エリアP2)</p>
<p>事象の状況</p>	<p>1. 事象発生時の状況 (1) 事象発生時の状況 令和3年7月5日、福島第一原子力発電所構内一時保管エリアP (以下、「当該エリア」という。)にある排水枡^{※1} (以下、「当該排水枡」という。)において、月1回の頻度で定例採取している水の分析結果 (6月29日採取分) が全β放射能濃度で750Bq/Lあり、前回 (5月21日採取分) の値 (全β放射能濃度: 5.9Bq/L) と比較して高いことを確認した。 このため、7月5日に当該排水枡に溜まった水を採取して分析した結果、全β放射能濃度は9.8Bq/Lで、通常の変動範囲内に戻っていることを確認した。 ※1: 当該エリア周辺の雨水等が流れ込む排水枡であり、排水枡が一杯になると当該エリア北側にある沈砂池 (流水中の土砂などを沈殿させて、流水から取り除くための池) へ流れる経路となっている。</p> <p>当該排水枡の全β放射能濃度が高かったことから、当該排水枡周辺の状況を調査したところ、当該エリアにある瓦礫類を保管しているノッチタンク28基のうち、汚染土壌を保管している2基のノッチタンク (以下、「当該ノッチタンク」という。)の天板にあるハッチ蓋4箇所 (1基あたり2箇所) 及び天板自体がずれていたことを確認した。 また、当該ノッチタンク内部は満水状態であり、当該タンクの開口部より溢れた形跡があることを確認した。 当該排水枡に溜まった水 (6月29日採取分) 及び当該ノッチタンク内部の水 (7月8日採取分) を分析した結果、7月19日に天然核種でないSr-90及びY-90^{※2}が存在していることを確認した。 ※2: Sr-90が放射性壊変して生成する放射性物質</p> <p>以上の調査結果から、当該ノッチタンクに雨水が入り、保管されていた汚染土壌から放射性物質 (Sr-90等) が溜まった雨水へ溶け出し、その後も降雨が断続的にあったことで、当該ノッチタンクが満水となり、放射性物質 (Sr-90等) を含んだ雨水が当該ノッチタンクから当該

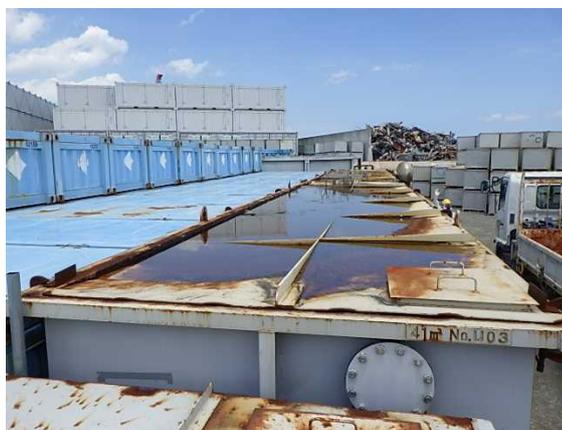
また、当該ノッチタンク天板の1辺がタンク内側にずれ落ち、天板とタンク本体との間に隙間が生じ、さらに天板が自重でたわんだことによって、天板に降った雨水がノッチタンクに流れ込む状態になっていた。

当該ノッチタンク（南側）天板（7月6日撮影）

その後、7月8日に当該ノッチタンクの4箇所（1基あたり2箇所）のハッチ蓋のずれを手直しするとともに、当該ノッチタンクにシート養生を実施した。

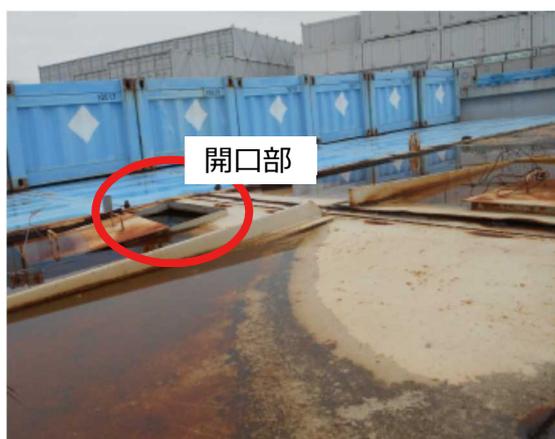
当該排水枡の全β放射能濃度が高かったことから、当該排水枡周辺の状況を調査したところ、当該エリアにある瓦礫類を保管しているノッチタンク28基のうち、汚染土壌を保管している2基のノッチタンク (以下、「当該ノッチタンク」という。) の天板にあるハッチ蓋4箇所 (1基あたり2箇所) 及び天板自体がずれていたことを確認した。

当該ノッチタンク（南側）天板のハッチ蓋（7月7日撮影）

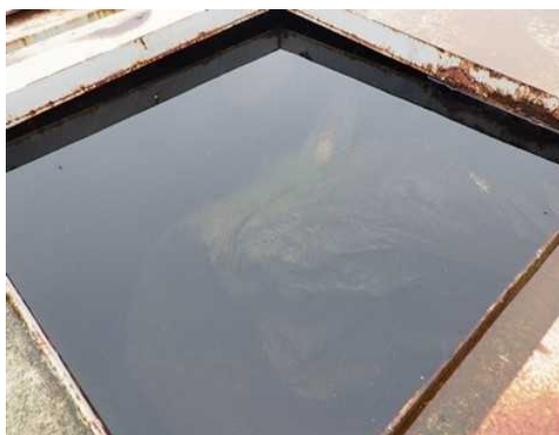
当該ノッチタンク（南側）天板のハッチ（7月8日撮影）

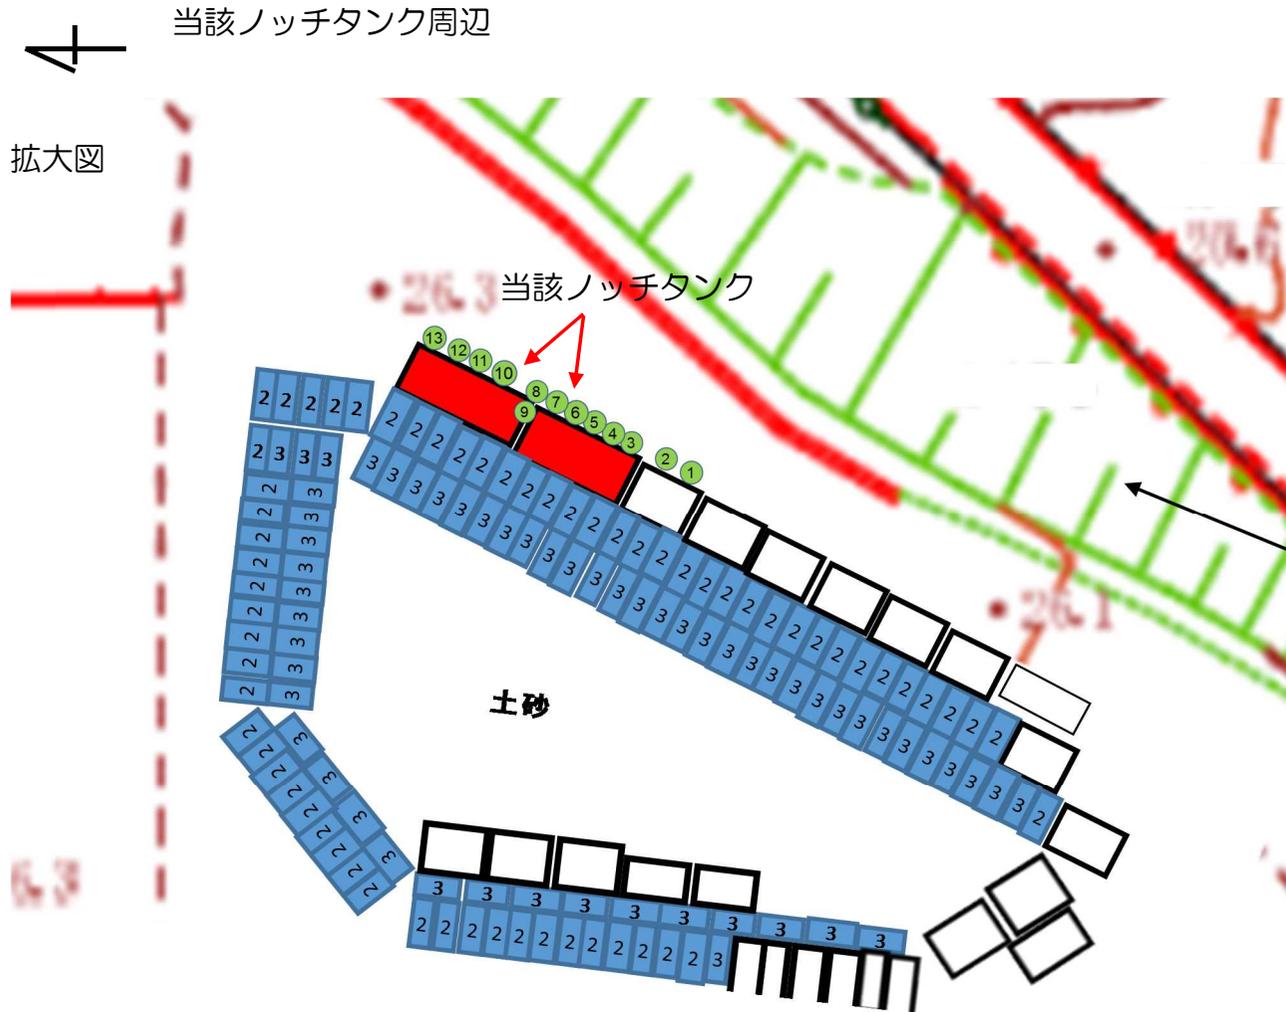
当該エリア周辺の放射線測定結果（令和3年7月6日）

7月6日に当該エリア排水枡周辺の地表面を放射線測定した結果、当該ノッチタンク周辺において、1cm線量当量率で $2\mu\text{Sv/h}$ (γ) に対し、70 μm 線量当量率で $750\mu\text{Sv/h}$ ($\gamma+\beta$) と、 β 線の値が有意に高い場所があることを確認した。

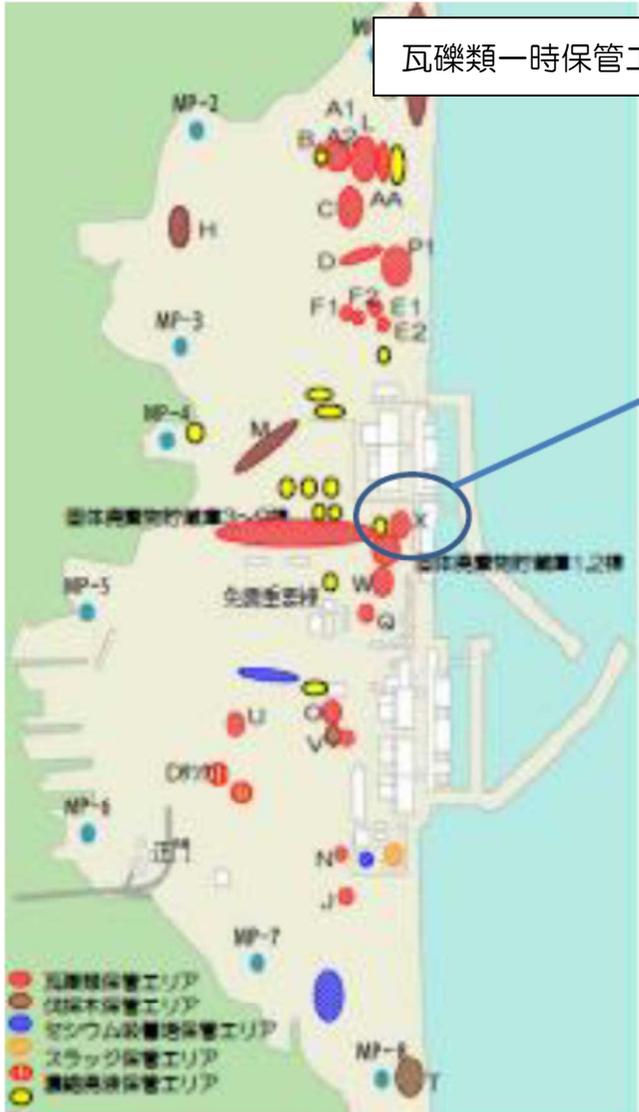
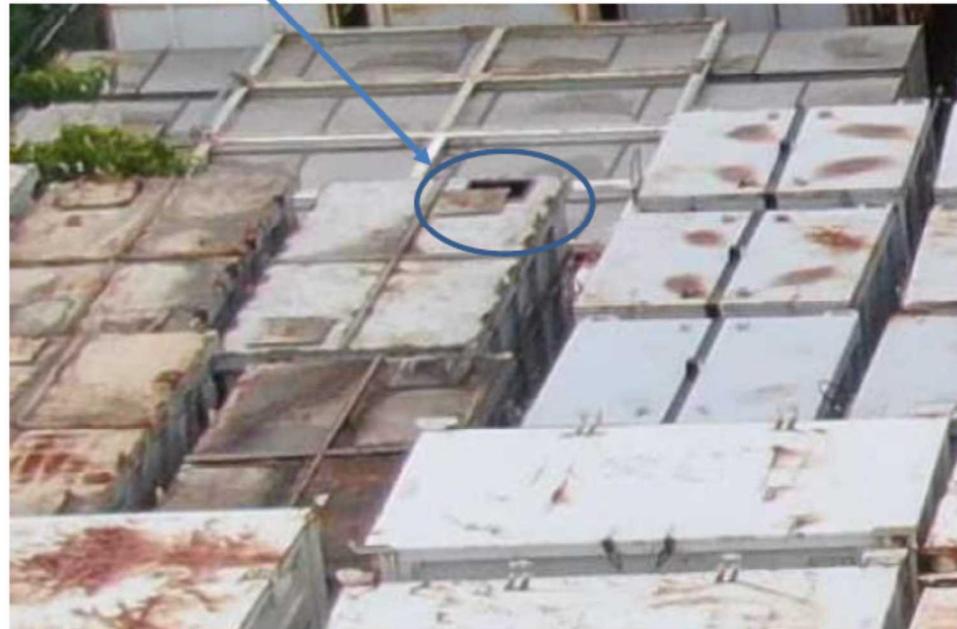
瓦礫類一時保管エリアX

7月8日に当該ノッチタンクと同様に一時保管エリア※4で瓦礫類を保管しているノッチタンクについてハッチ蓋の状況をドローンで調査した結果、一時保管エリアXにあるノッチタンク30基のうち1基で、ハッチ蓋がずれていることを確認した。

このため、7月9日にずれたハッチ蓋を確認するとともに、目視の範囲でノッチタンク内に雨水がないことを確認した。また、ハッチ蓋を元に戻すとともに、ハッチ蓋がずれないように蓋上に土嚢を設置した。

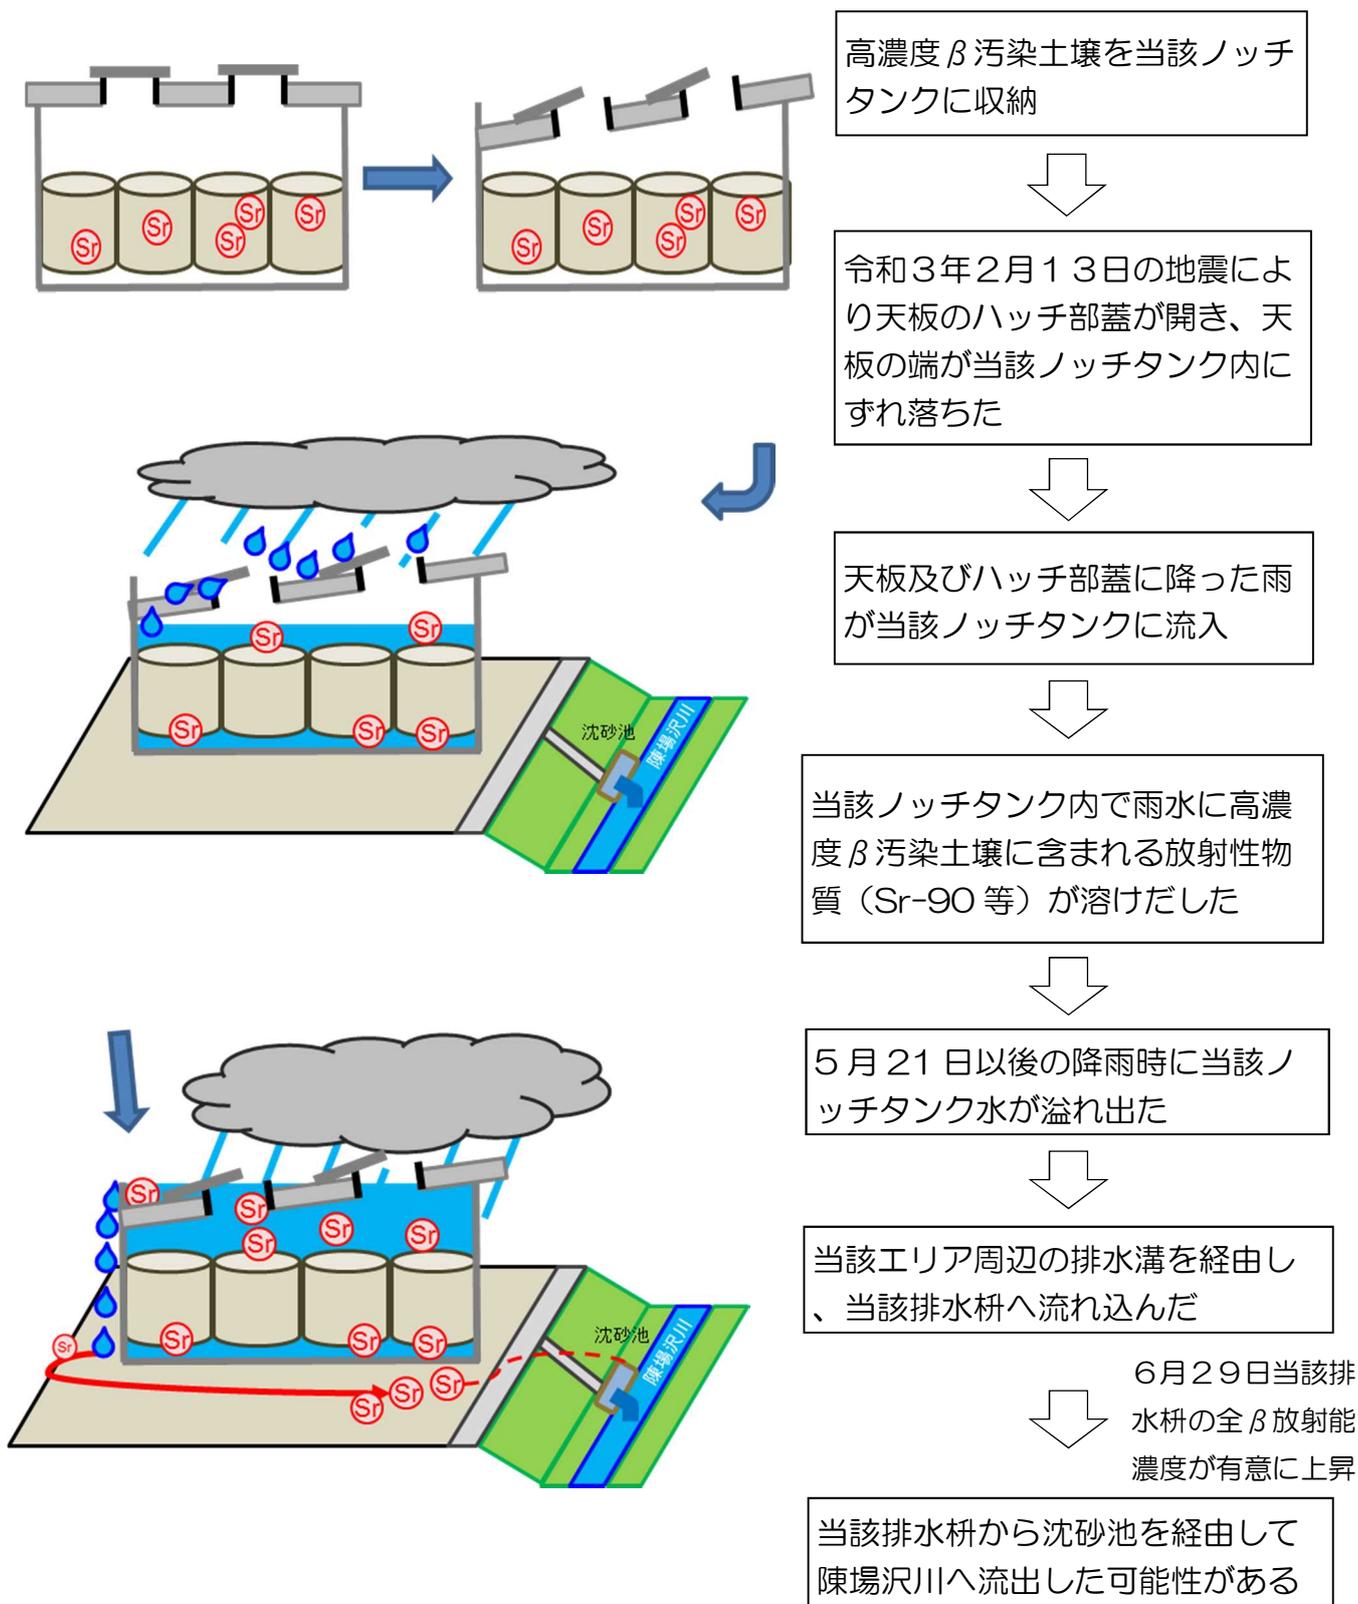
当該ノッチタンクから漏れ出した原因（推定）

「5. 状況調査」の結果から、令和3年2月13日に発生した地震の影響により当該ノッチタンクの天板及びハッチ蓋がずれたことで、タンク本体との間に隙間が生じ、その隙間から雨水が当該ノッチタンク内に流入した。

当該ノッチタンク内に雨水が流入したことで、タンク内に保管していた汚染土壌から放射性物質（Sr-90等）が溜まった雨水に溶け出し、その後も降雨が断続的にあったことにより、当該ノッチタンク内に溜まった水が溢水し、当該エリアの地表面に流れた。

当該エリアの地表面に流れた水の一部が、当該エリア東側流入地点（上流）に流入したことで、排水溝を通じて当該排水柵に流れ、当該排水柵の全β放射能濃度が一時的に上昇したものと推定した。

また、当該排水柵の水を5月21日に採取して分析した際には、全β放射能濃度に有意な変動は確認されていないことから、当該ノッチタンク内に溜まった水が溢水した時期は、前回採取した5月21日から今回採取した6月29日の間と推定した。

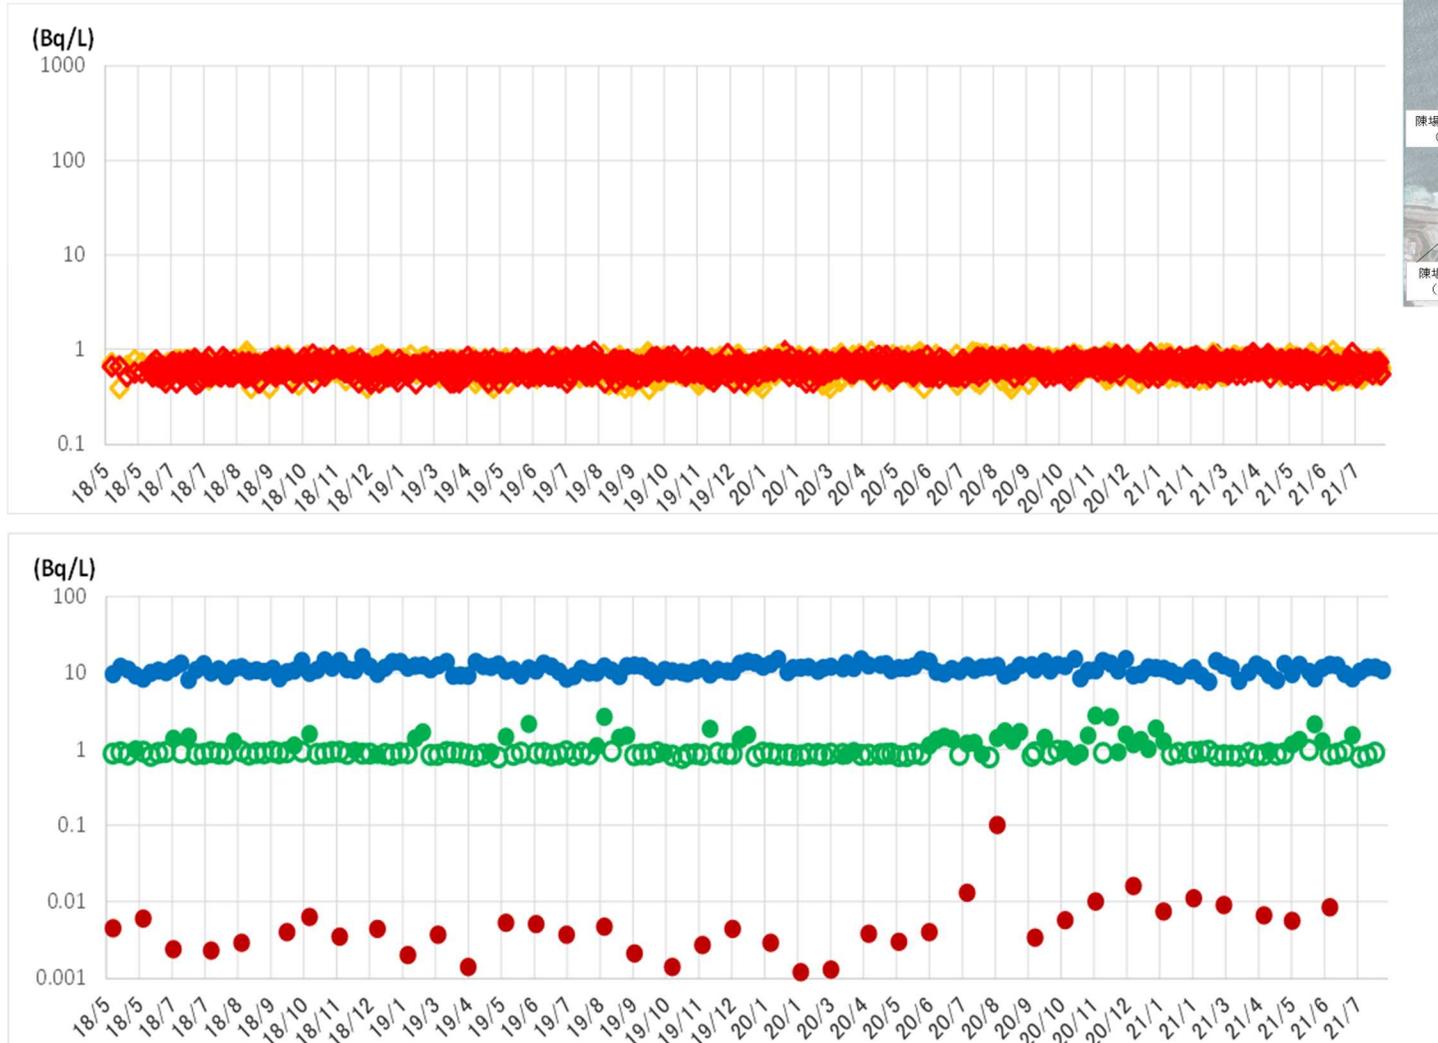
・5・6号機放水口北側

5・6号機放水口北側の海水の分析結果に有意な上昇は見られない。

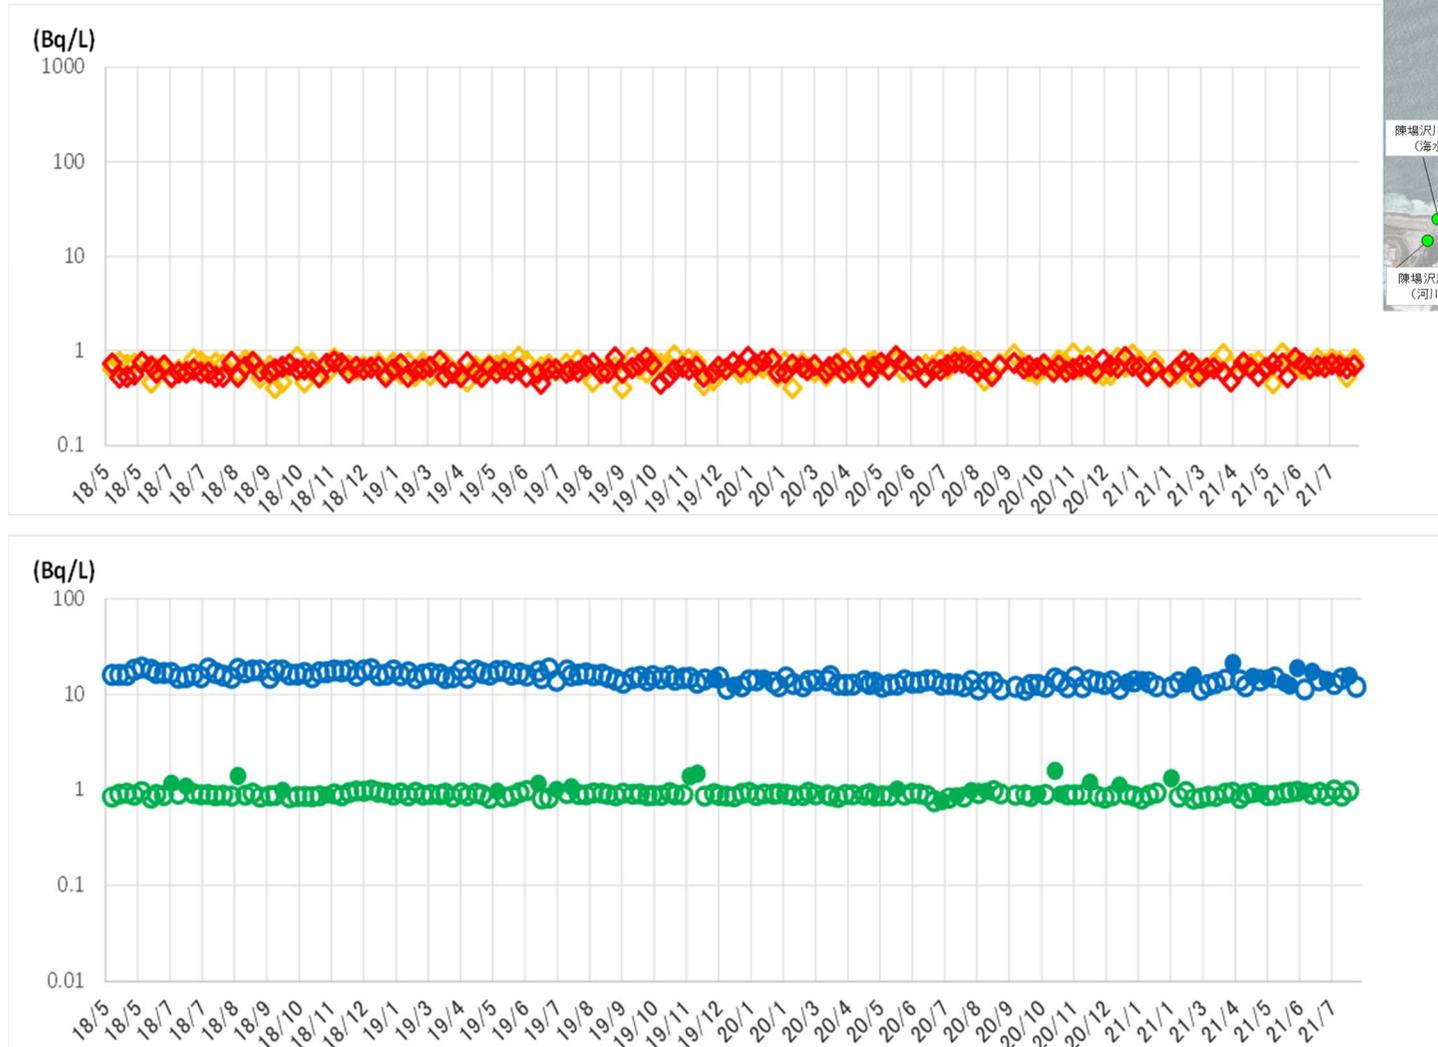
・北防波堤北側

北防波堤北側の海水の分析結果に有意な上昇は見られない。

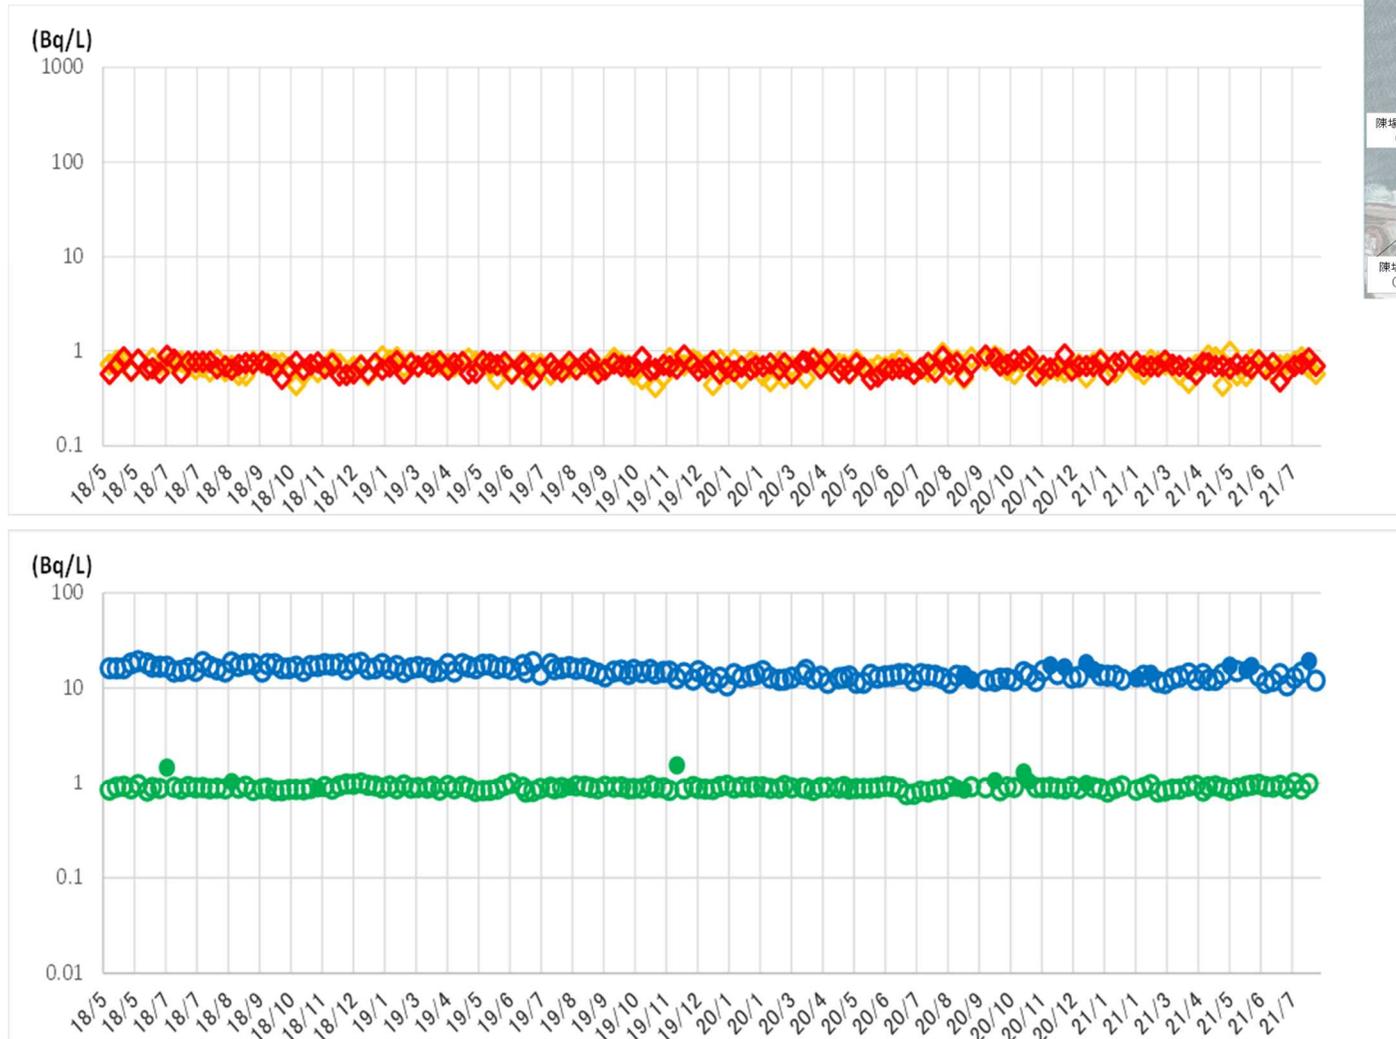
・港湾口北東側

港湾口北東側の海水の分析結果に有意な上昇は見られない。
