# 大飯発電所 3号炉 高経年化技術評価 審査会合における指摘／質問事項の回答

関西電力株式会社

2021年8月5日

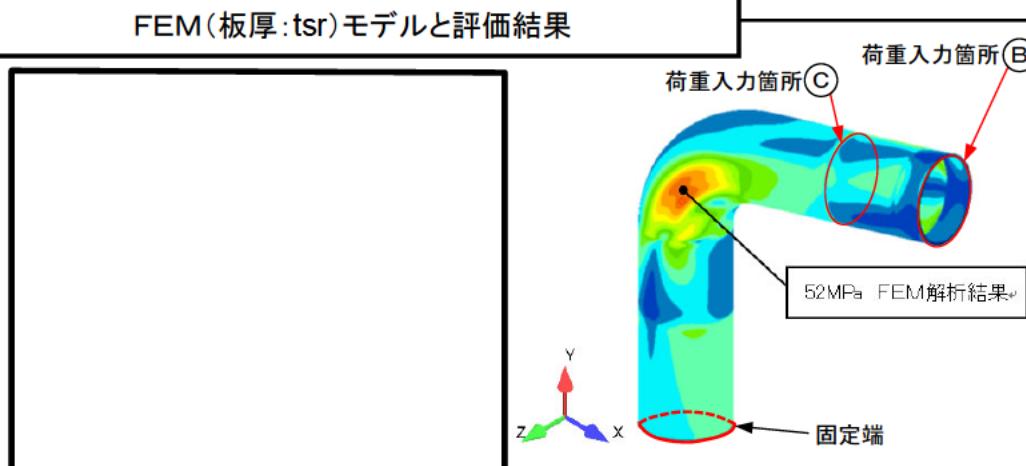
FEM(板厚:tsr)モデルと評価結果

内圧	発生応力(MPa)		許容応力(MPa)
	自重+地震 (FEMにより算出)	合計	
14	52	66	175

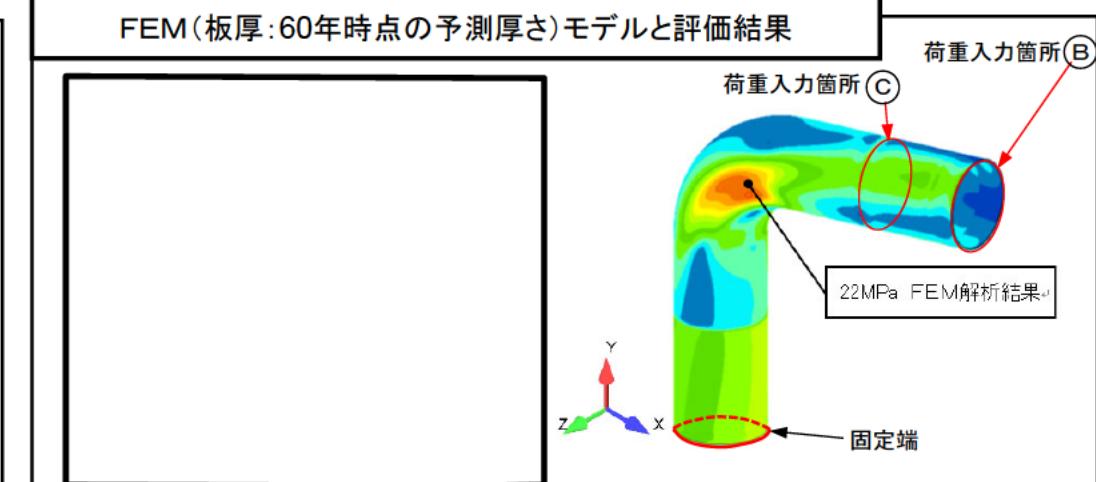
FEM(板厚:60年時点の予測厚さ)モデルと評価結果

内圧*	発生応力(MPa)		許容応力(MPa)
	自重+地震 (FEMにより算出)	合計	
14	22	36	175

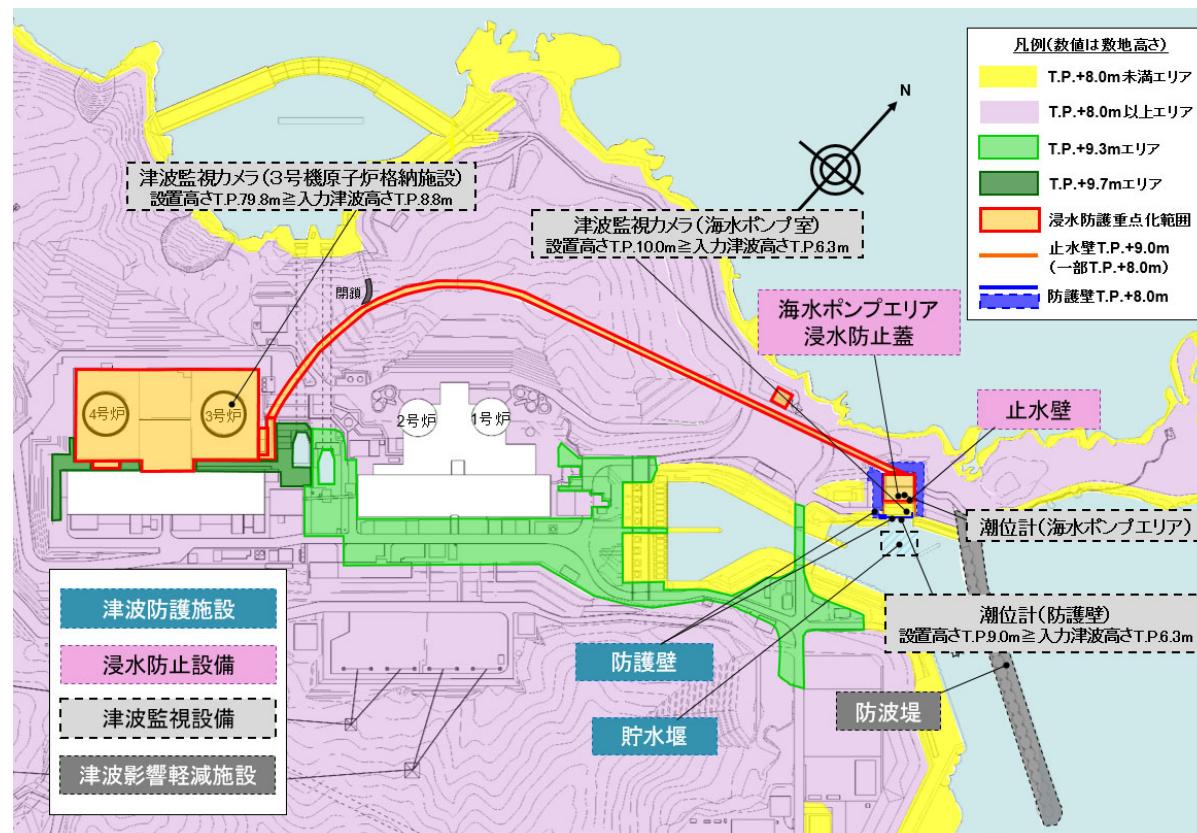
- 潮位計(防護壁)の設置高さ(T.P. 9.0m)が入力津波高さ(T.P.6.3m)以上であるため、浸水や波力の影響を受けることはない。
- また、潮位計(防護壁)は、漂流物の影響を受けた場合も以下のとおり機能補完可能な設計としている。
  - 〔下降側: 潮位計(海水ポンプエリア)の潮位測定による津波の傾向監視  
上昇側: 津波監視カメラ(海水ポンプ室)で顕著な上昇側の潮位の状況監視〕

以上より、潮位計(防護壁)は耐津波安全性評価対象外としている(工事計画認可申請書においても理由で「津波防護に係る浸水防護設備の強度計算」の対象外としている)。

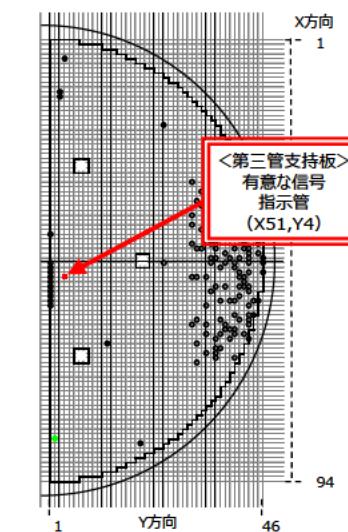
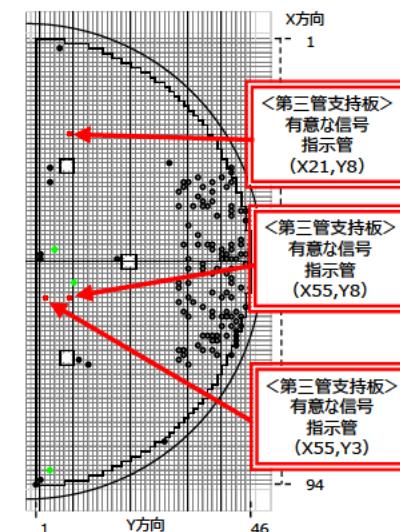
2020年10月7日からの高浜発電所4号機第23回定期検査において、3台ある蒸気発生器（以下、SG）の伝熱管の健全性を確認するため渦流探傷試験（以下、ECT）を実施した。その結果、A-SGの伝熱管1本およびC-SGの伝熱管3本の伝熱管4本について、管支持板部付近に、外面からの減肉とみられる有意な信号指示を確認したことから、実用発電用原子炉及びその附属施設の技術基準に関する規則第18条並びに第56条に適合しておらず、実用発電用原子炉の設置、運転等に関する規則第134条に該当することを、11月20日13時00分に判断した。

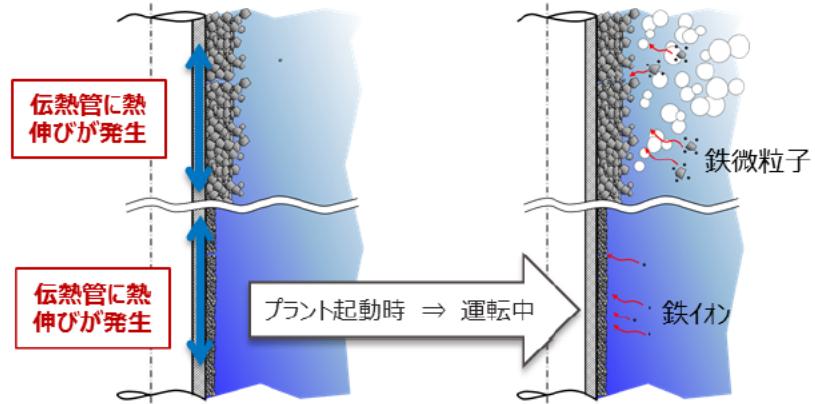
- プラント起動に伴う伝熱管の熱伸びにより伝熱管表面に密着しているスケールに引張力が働き、割れが発生。
- プラント運転中の給水に含まれる鉄イオンおよび鉄微粒子が割れた箇所に供給され、割れが一部修復。

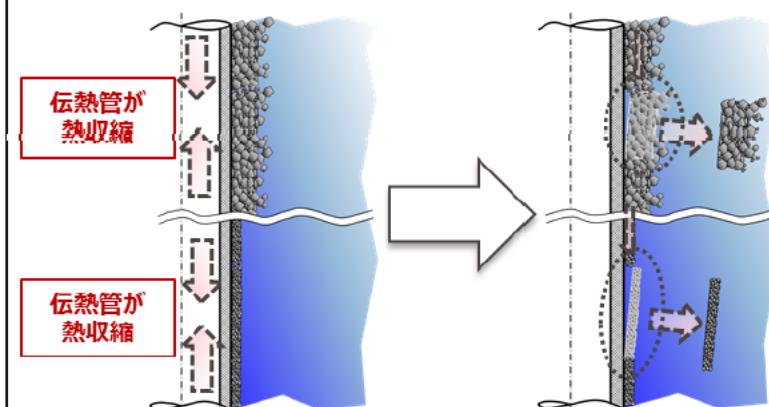
- プラント停止に伴う伝熱管の熱収縮により伝熱管表面のスケールに圧縮力が作用し、界面の密着が弱い箇所で剥離が発生。

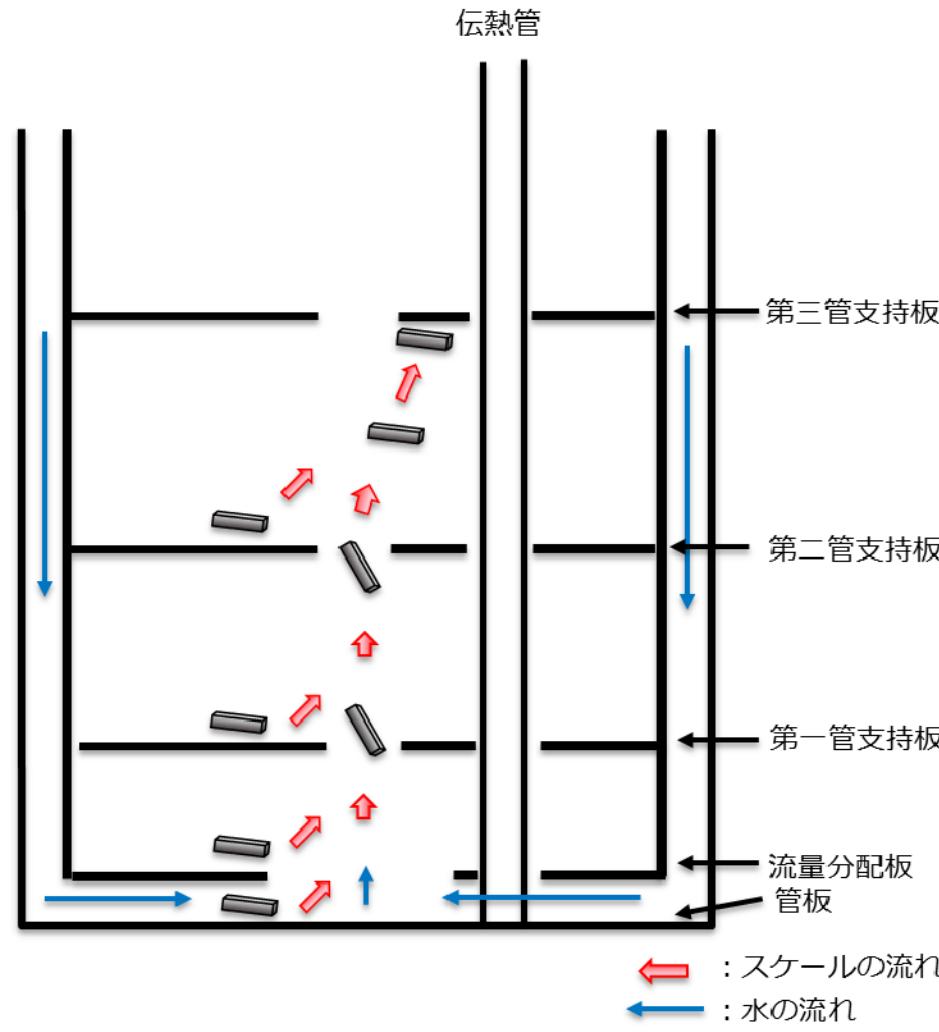
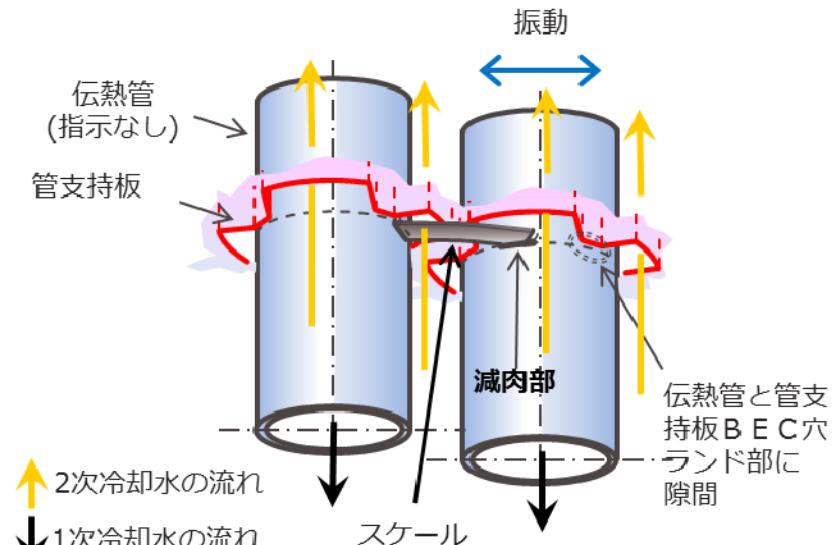
減肉メカニズム概要

③停止時に剥離したスケールは、プラント起動・運転時の管群上昇流および水平方向流に乗って第三管支持板下面に達し、伝熱管と接触した。

④剥離したスケールの内、AおよびC-SGで回収した緻密な性状をもつスケールが、伝熱管と接触し、運転中に生じる伝熱管の振動によって、伝熱管外表面を摩耗させ、伝熱管外面にきずをつけた。

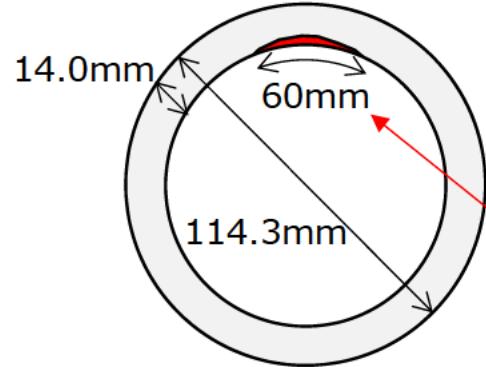
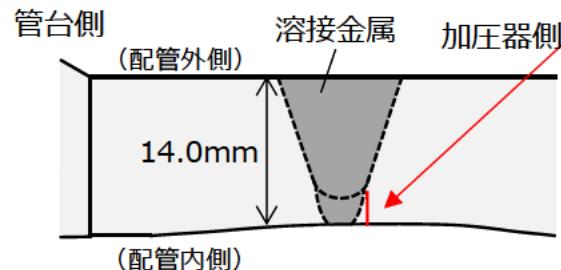
傷（イメージ）  
深さ4.4mm、長さ60mm

- 供用期間中検査（ISI）にて、加圧器スプレイラインの1次冷却材管台と管継手（エルボ部）の配管溶接部に有意な指示が認められた。その後の破壊調査により、溶接熱影響部にて深さ4.4mm、長さ60mmの亀裂があることが明らかとなった。

- 調査の結果、過大な溶接入熱（若手による丁寧かつ慎重な溶接や手入れ溶接の可能性を含む）と、形状による影響※が重置したことで、表層近傍において特異な硬化が生じたものと考えられる。
- この硬化部に高い応力が影響したことにより、亀裂が発生したものと考えられるが、メカニズムがすべて明らかにはなっておらず、PWR1次系の配管溶接部では、これまで同様の事象が生じていないことから、今後知見の拡充に努める。
- 亀裂は溶接熱影響部で粒界に沿って進展しており、硬化したオーステナイト系ステンレス鋼はSCCで進展することが知見としてあることから、粒界型SCCで進展したものと判断した。

- 入熱が大きくなる可能性のある溶接部については検査を実施する。また、入熱が大きくなる可能性が低い溶接部であっても、形状による影響を踏まえ検査を実施する。
- これらの類似性の高い箇所に対しては3定検の間、毎定検で検査を実施する。
- なお、知見拡充や研究結果を踏まえて、対象・頻度を検討し、ISI計画に反映する。
