大飯発電所3号機 A-循環水管ベント弁付近からの海水漏えい  
に伴う発電機出力降下について

## 発電用原子炉施設故障等報告書

大飯発電所3号機

A-循環水管ベント弁付近からの海水漏えいに伴う  
発電機出力降下について

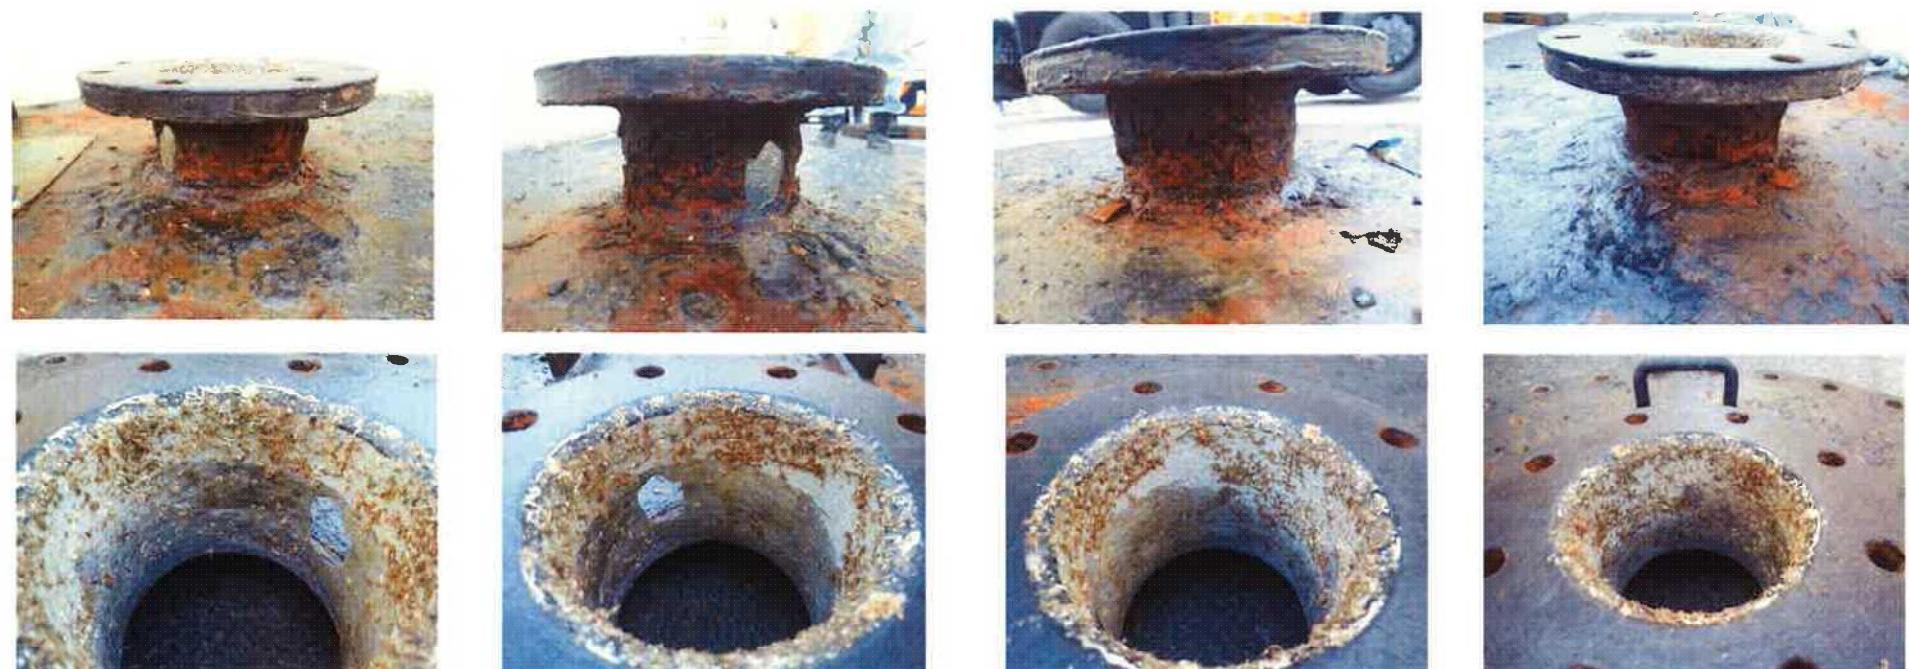
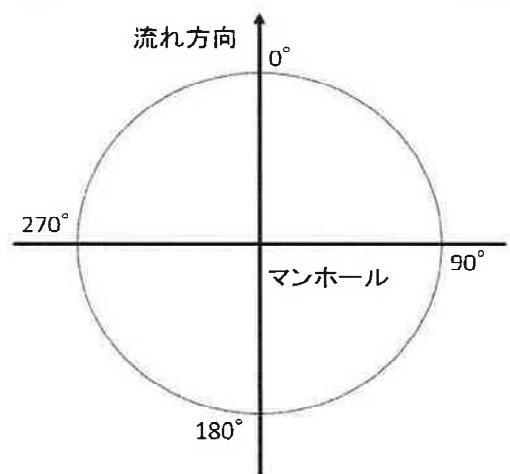
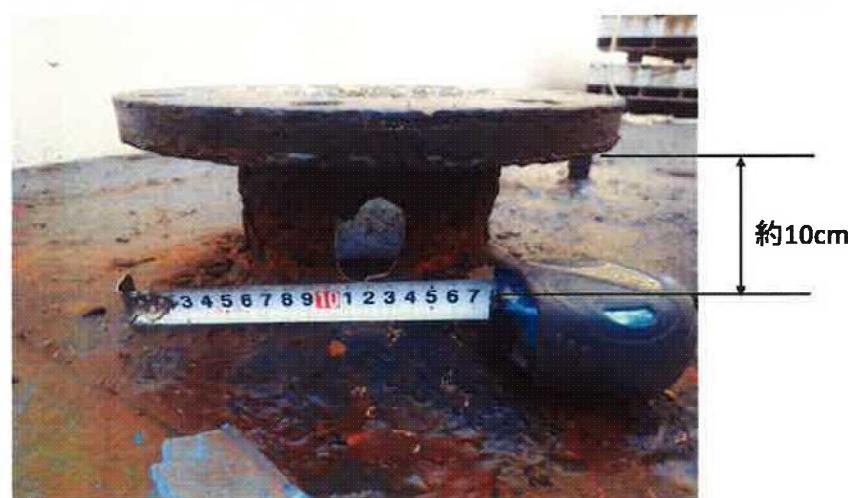
## 循環水管ベント配管 外面・内面確認結果(1／2)

外観観察として、内面確認の結果、当該貫通孔以外にライニングの損傷は認められなかったことから、内面からの腐食減肉はないことを確認した。

一方、外面確認の結果、外面からの全面的な腐食減肉を確認した。また、超音波厚さ計を用いて配管の肉厚を測定した結果、最も薄いところで約1mmであり、全体的に減肉が進行していることを確認した。

マンホール蓋、溶接部、ベント配管内面については、腐食や割れ等は認められなかった。

また、ベント配管(外面)については全面に腐食による減肉が確認された。

マンホール蓋の外面に腐食を確認したが、耐圧性が問題となるようなものではなかった。

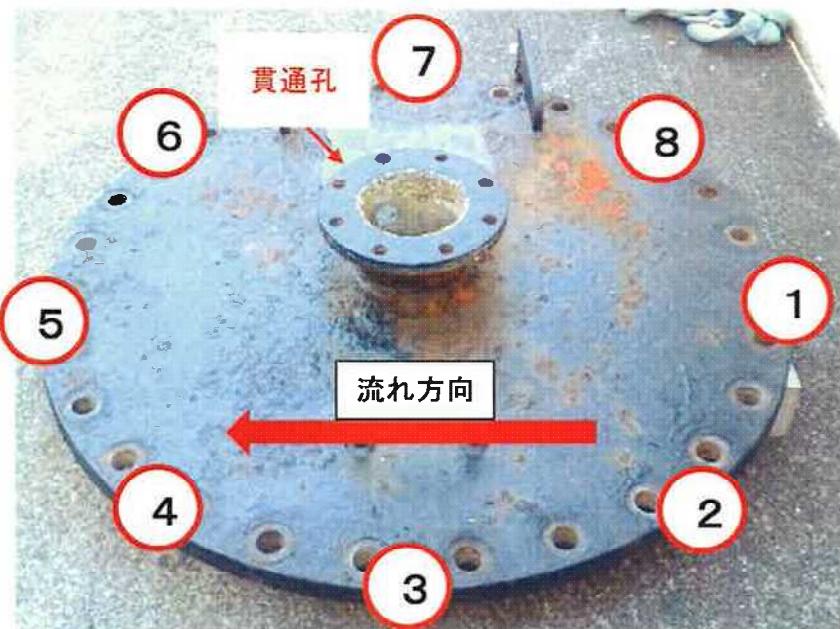
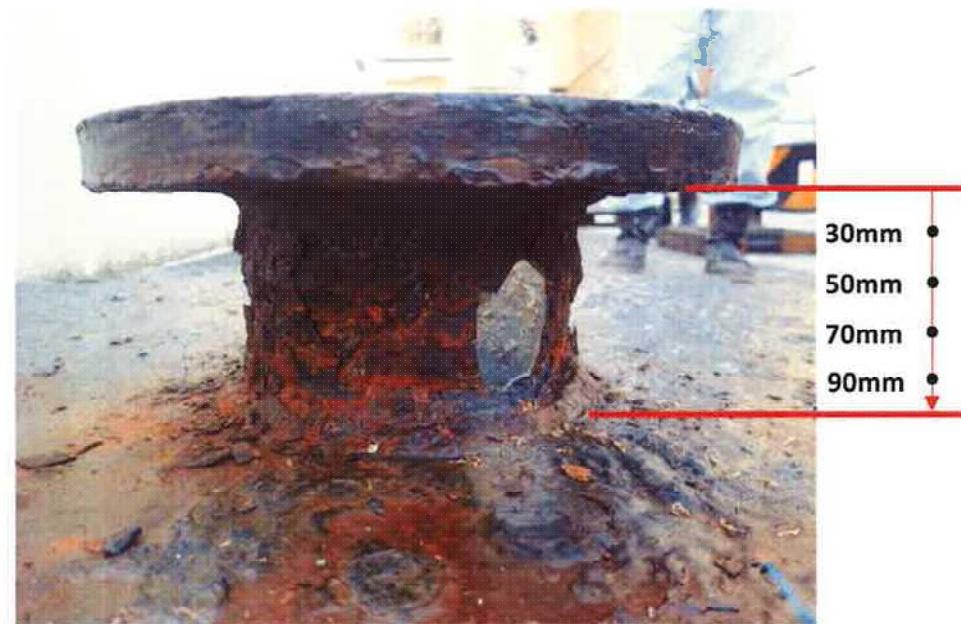
## 当該接続配管の厚さ測定結果

Y	肉厚測定値
①	30	7.4
	50	3.4
	70	2.4
	90	1.9

Y	肉厚測定値
②	30	2.5
	50	2.6
	70	3.2
	90	3.2

Y	肉厚測定値
③	30	1.9
	50	1.3
	70	2.0
	90	3.3

Y	肉厚測定値
④	30	2.6
	50	1.9
	70	2.6
	90	3.1

Y	肉厚測定値
⑤	30	1.9
	50	2.8
	70	3.2
	90	1.0

Y	肉厚測定値	
⑥	30	1.4	
	50	貫通孔	
	70		
	90	1.8

Y	肉厚測定値
⑦	30	1.6
	50	1.6
	70	1.9
	90	1.6

Y	肉厚測定値
⑧	30	1.8
	50	3.5
	70	3.5
	90	2.1

管仕様: STPG38 6B Sch40 公称肉厚 7.1mm

※超音波厚さ計により測定。表面の鏽等の影響があるため参考値。

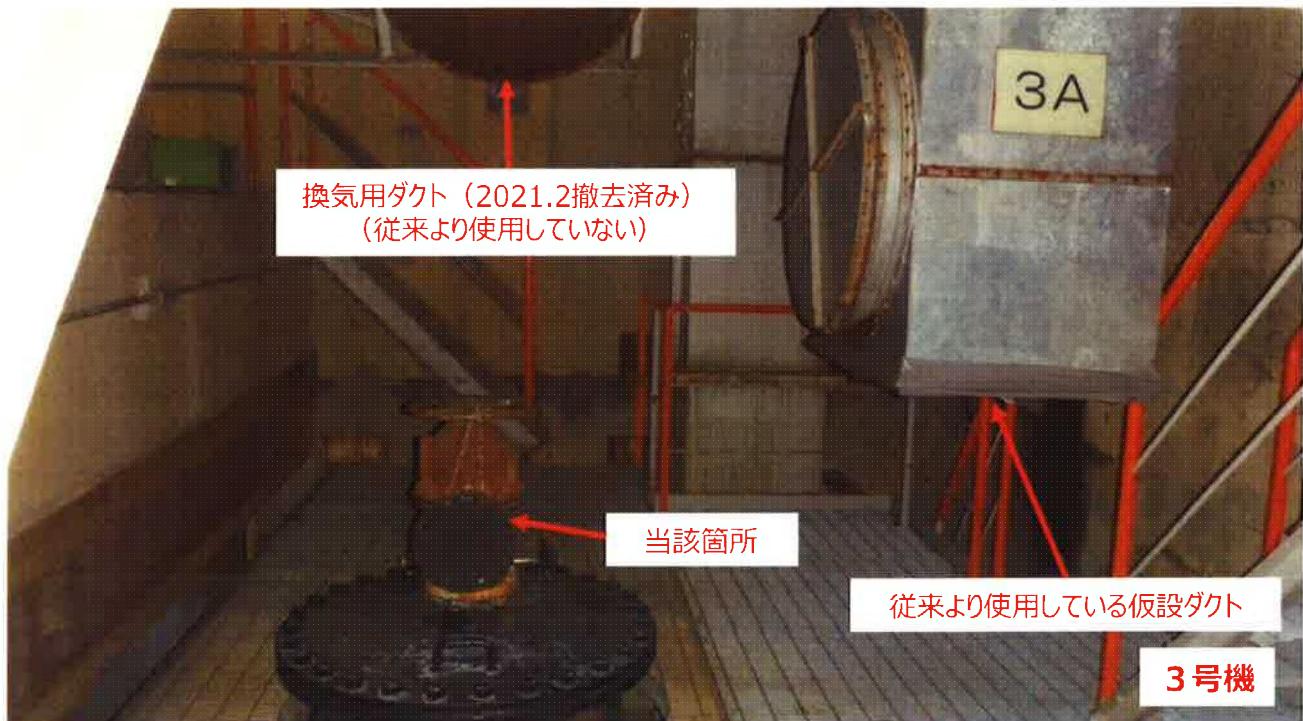
当該箇所で外面からの腐食による減肉が認められたことから、当該箇所の設置状況等について調査を実施した結果、当該接続配管は、タービン建屋の地下1階にあり、天井には資機材等のつり込み用の開口部が設けられている。開口部には、落下防止用の鋼板が設置されており、降雨時には鋼板の隙間から地下1階に雨水が滴下する環境となっていることを確認した。

また、プラント建設以降、2021年2月まで、天井と当該接続配管の間に換気用ダクトが設置されており、降雨時に、滴下した雨水がダクトの外側をつた、当該ベント弁に垂れ落ちる状況であったことを確認した。

当該箇所の真上に換気用ダクトが設置されていた

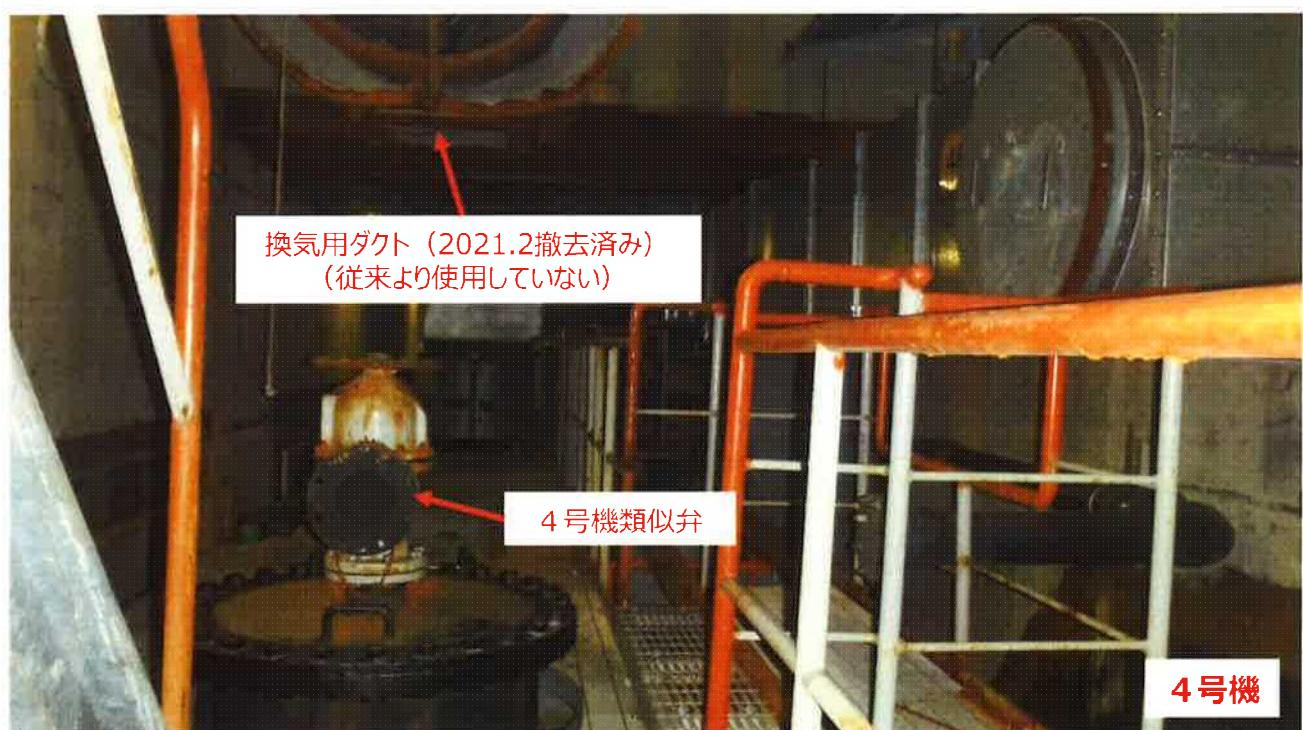
4号機は類似弁の真上ではなく、後方（写真奥側）にダクトが設置されていた

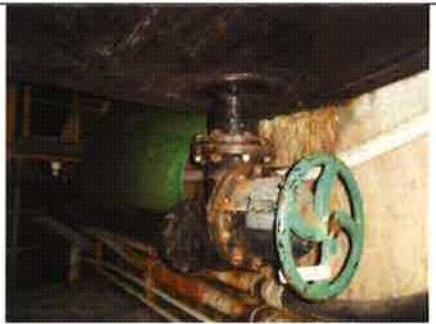
特記事項		
<ul style="list-style-type: none"> <li>循環水管ドレン弁軽微な表面錆 (写真)</li> <li>A,B 循環水ポンプ出口エキスパンション押さえ金具腐食</li> </ul>

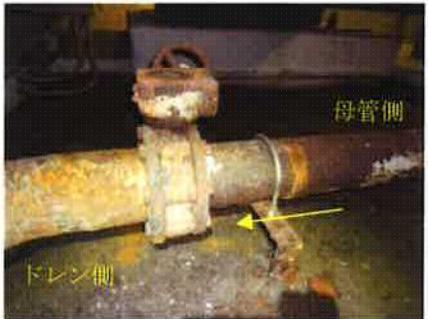
特記事項		
<ul style="list-style-type: none"> <li>復水器出口循環水管ブローバルブ、サポートに軽微な表面錆 (写真)</li> <li>復水器細管洗浄装置入口循環水管ブローバルブ、配管およびサポートに軽微な表面錆</li> <li>循環水管マンホールに軽微な表面錆</li> </ul>

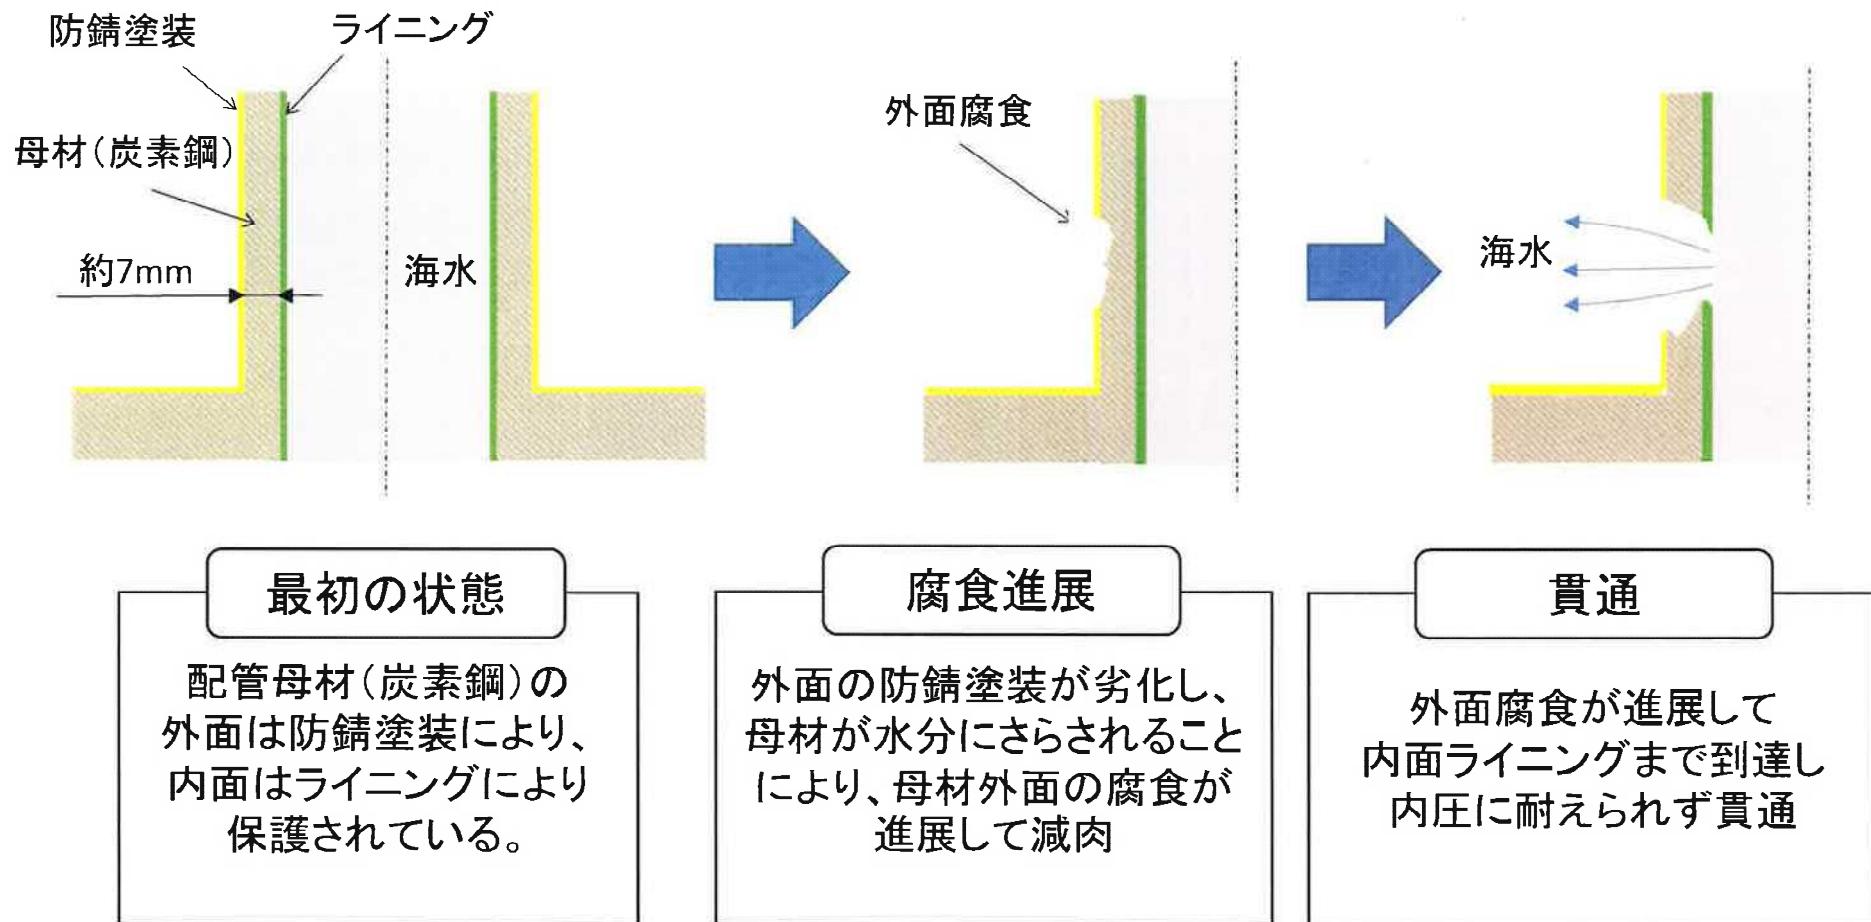
# 漏えい発生メカニズム

漏えいが確認されたA-循環水管ベント弁付近は、降雨時に雨水がダクトの外側をつたい、垂れ落ちる状況が長年続いていたことや、目視点検の際に、足元の低い位置やフランジで死角になる位置等、狭隘で視認しづらい箇所に設置されている当該接続配管の腐食の状況を十分に確認できていなかったことから、時間の経過とともに配管表面の防錆塗装が徐々に剥がれ、腐食が進展し、貫通に至ったものと推定した。

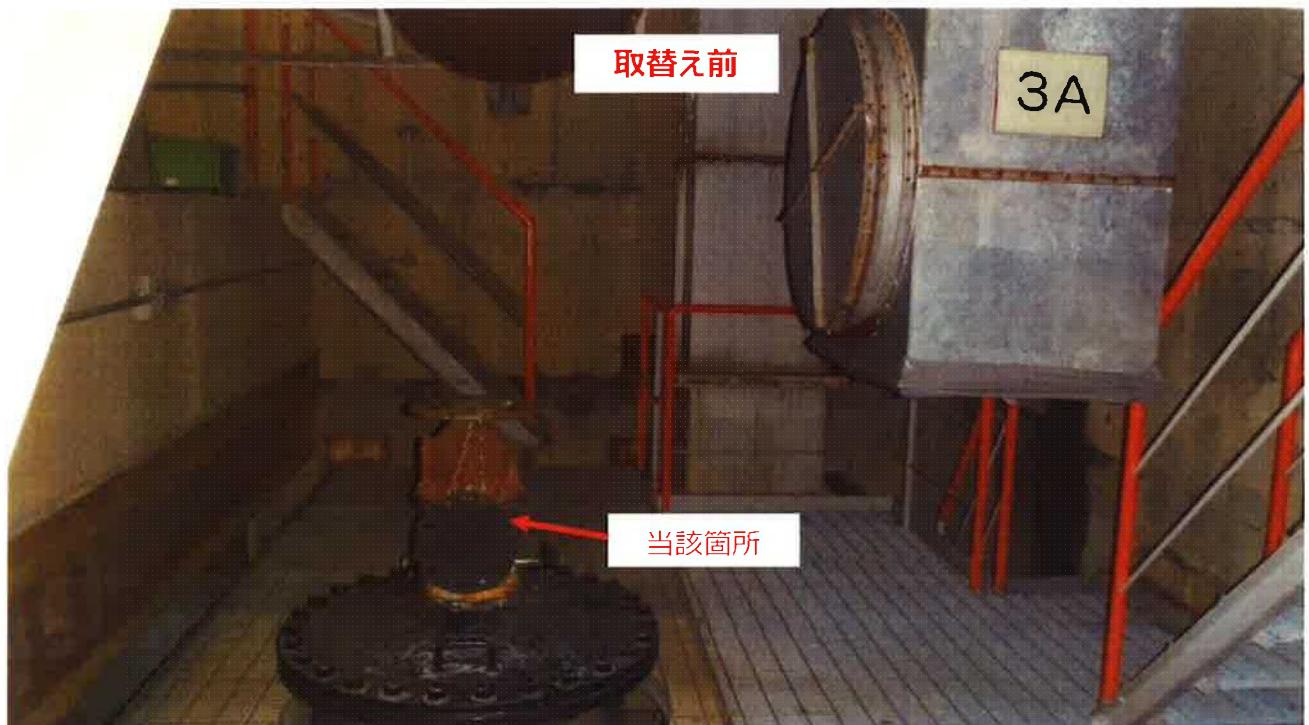
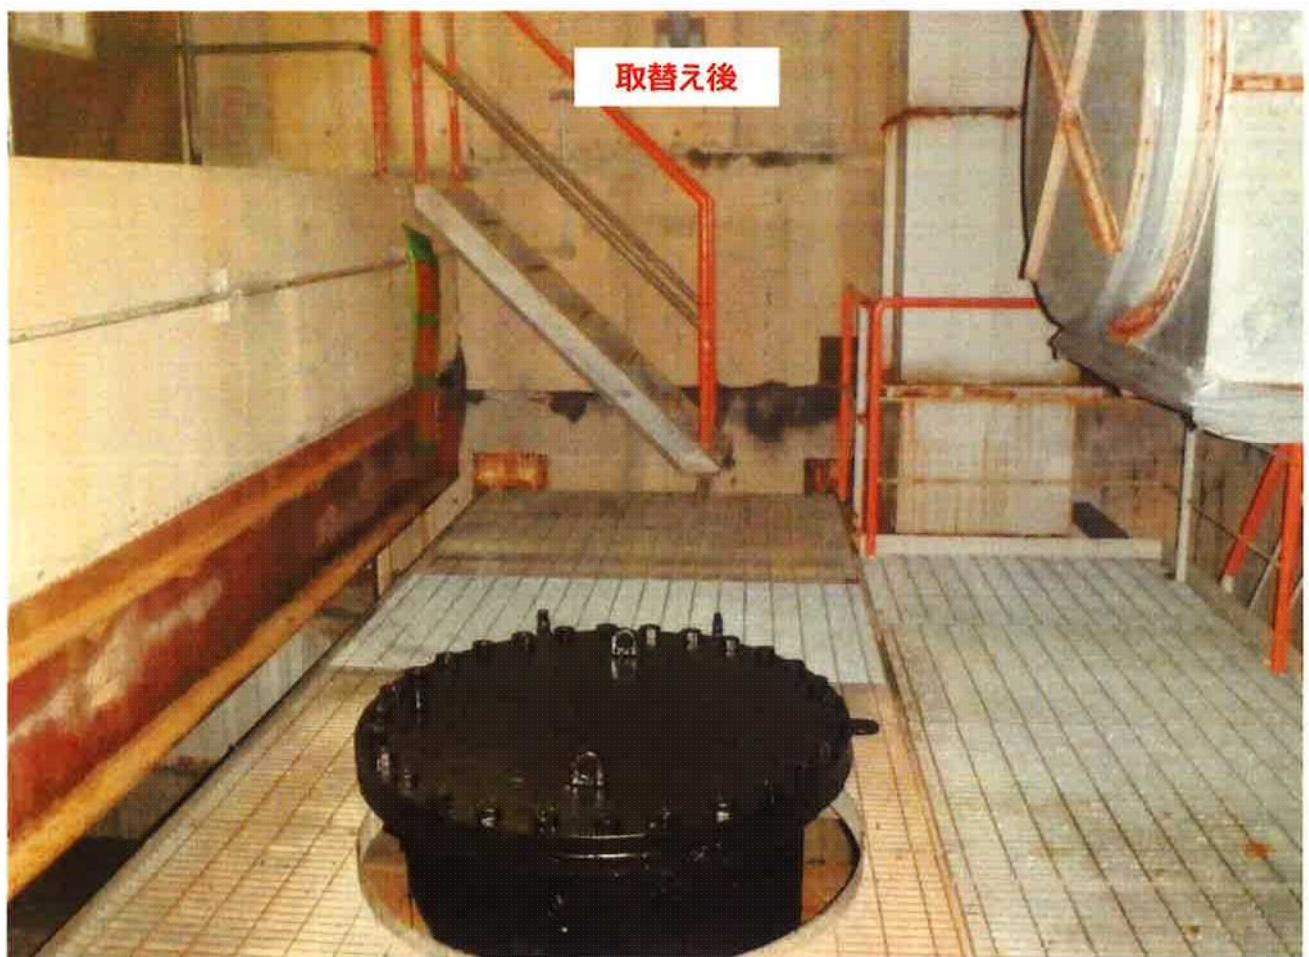
マンホール蓋取替え状況

A – 循環水系統復旧後、取替え箇所からの漏えいがないことを確認済み

- (1) 当該接続配管が接続しているマンホール蓋を新しいものに取り替えた。なお、当該部のベント弁は、従来から使用していないため撤去した。
- (2) 今回の事例を各協力会社に周知するとともに、美浜3号機、大飯4号機、高浜
