原子力施設等におけるトピックス  
(令和3年7月26日～8月15日)

令和3年8月18日  
原子力規制庁

## 関西電力株式会社大飯発電所3号機で発生した 循環水管からの海水漏えいについて報告を受けました

**大飯発電所3号機の出力量低下について**  
(循環水管ベント弁付近からの海水漏れに関する原子炉施設故障等報告書の提出について)

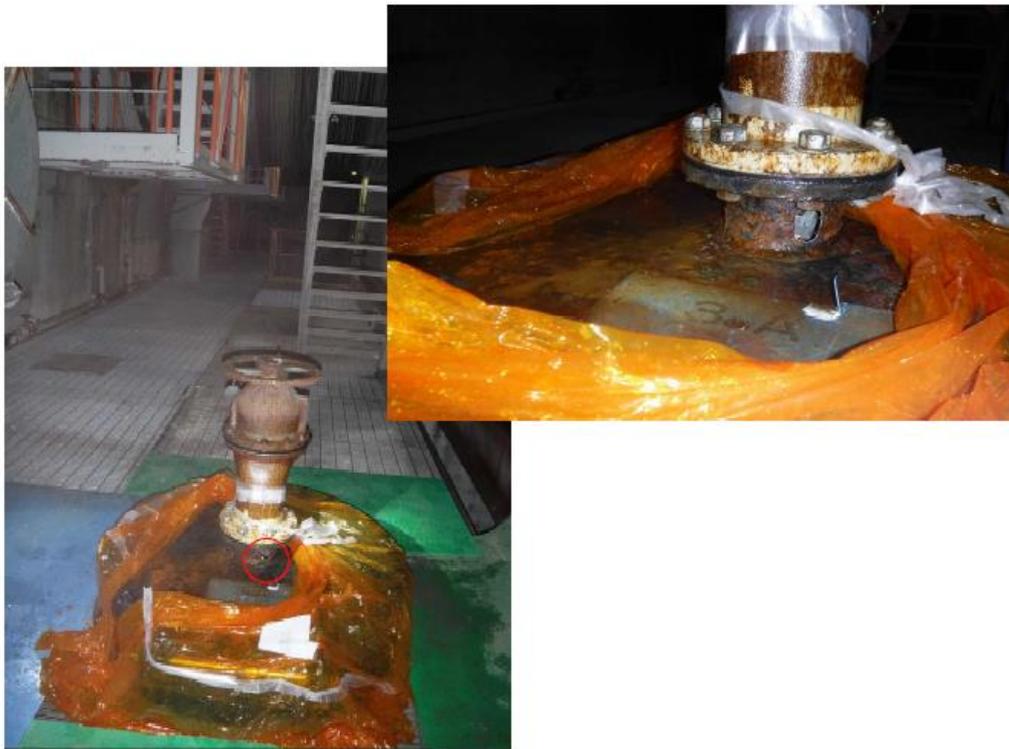
図1 漏えい後の当該ベント弁の写真

○8月4日、関西電力株式会社大飯発電所3号機において、定格熱出力一定運転のところ、同日05時06分「2次系サンプピット注意」警報が発信した。直ちに、現地を確認したところ、A-循環水管ベント弁の付根付近から海水漏れを発見した。

その後、A循環水管のベント弁付近の点検を行ったところ、当該弁と循環水管の接続配管に直径約4cmの円形状の貫通孔を確認しました。

- ・当該接続配管を新たなマンホール蓋に取り替えます。なお、当該部のベント弁は、従来から使用していないため撤去します。
- ・今回の事例を各協力会社に周知するとともに、美浜発電所3号機、大飯発電所4号機、高浜発電所1～4号機についても、水平展開として、循環水系統および海水系統を対象に狭隘で視認しづらい箇所に着目した外観点検を行い、有意な腐食等がないことを確認しました。これらの箇所については、今後の点検の中で、引き続き、錆等の傾向を監視していきます。

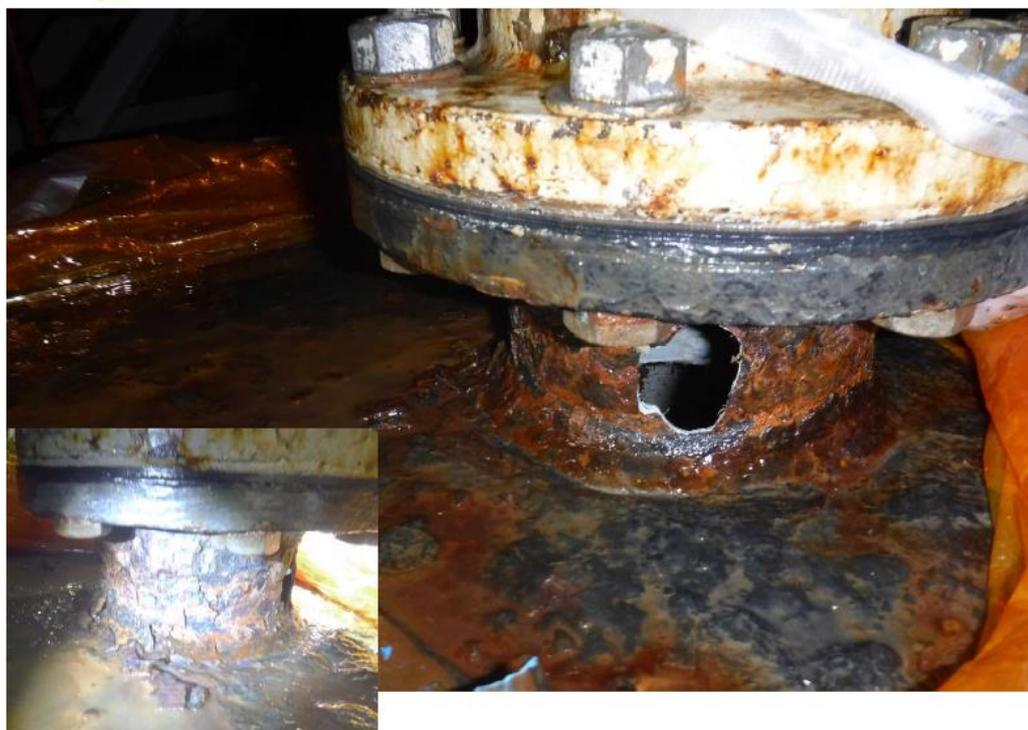
図2 漏えい箇所（貫通孔）の写真

このため、外面の塗装状態およびライニングの施工状況等を確認した結果、配管外面が全面的に発錆していました。また、超音波厚さ計を用いて配管の肉厚を測定した結果、最も薄いところで約1mmであり、全体的に減肉が進行していることを確認しました。

今回、漏えいが確認されたAー循環水管ベント弁付近は、降雨時に雨水がダクトの外側をつたい、垂れ落ちる状況が長年続いていたことや、目視点検の際に、当該接続配管の腐食の状況を十分に確認できていなかったことから、時間の経過とともに配管表面の防錆塗装が徐々に剥がれ、腐食が進展し、貫通に至ったものと推定しました。

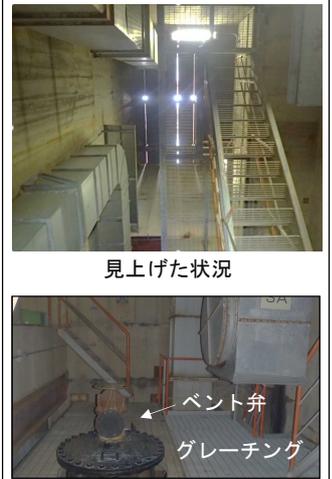
循環水管エリアの状況

当該接続配管は、タービン建屋の地下1階にあり、天井には資機材等のつり込み用の開口部が設けられています。開口部には、落下防止用の鋼板が設置されており、降雨時には鋼板の隙間から地下1階に雨水が滴下する環境となっています。

また、プラント建設以降、2021年2月まで、天井と当該接続配管の間に換気用ダクトが設置されており、降雨時に、滴下した雨水がダクトの外側をつたい、当該ベント弁に垂れ落ちる状況であったことを確認しました。

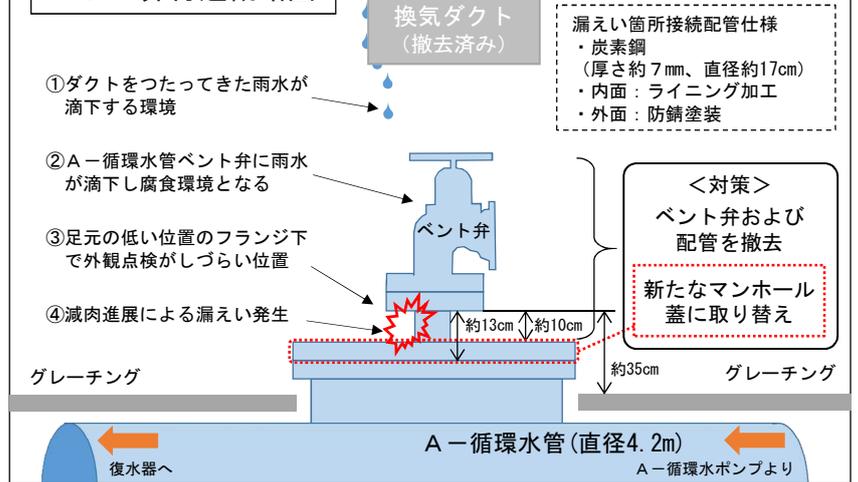
ベント弁付近概略図

当該接続配管は、上部と下部がフランジ構造（円形状の継手）となっており、上部フランジは循環水ベント弁<sup>※3</sup>と接続し、下部フランジは、循環水管と接続しています。このうち、下部フランジは、定期検査時に循環水管内に作業員が入り点検を行うために、直径約90cmのマンホールになっています。

また、定期検査毎に、循環水管から循環水管ベント弁までの範囲を対象として目視点検を実施していますが、当該接続配管は、床面から約35cmの低い位置にあり、上部フランジの死角となっていたことから、発錆や腐食等の状況について十分に確認できていなかった可能性があるかと推定しました。

- ・当該接続配管を新たなマンホール蓋に取り替えます。なお、当該部のベント弁は、従来から使用していないことから撤去します。
- ・今回の事例を各協力会社に周知するとともに、美浜発電所3号機、大飯発電所4号機、高浜発電所1～4号機についても、水平展開として、循環水系統および海水系統を対象に狭隘で視認しづらい箇所に着目した外観点検を行い、有意な腐食等がないことを確認しました。これらの箇所については、今後の点検の中で、引き続き、錆等の傾向を監視していきます。
