津波は引き波も怖い: JAEA東海 再処理施設の津波対策の改善

Danger of the tsunami ebb: improvement of
anti-tsunami measures of the JAEA Tokai
Nuclear Fuel Cycle Engineering Laboratories

石渡 明(原子力規制委員会委員)

東海再処理施設の位置、現状と2011年津波

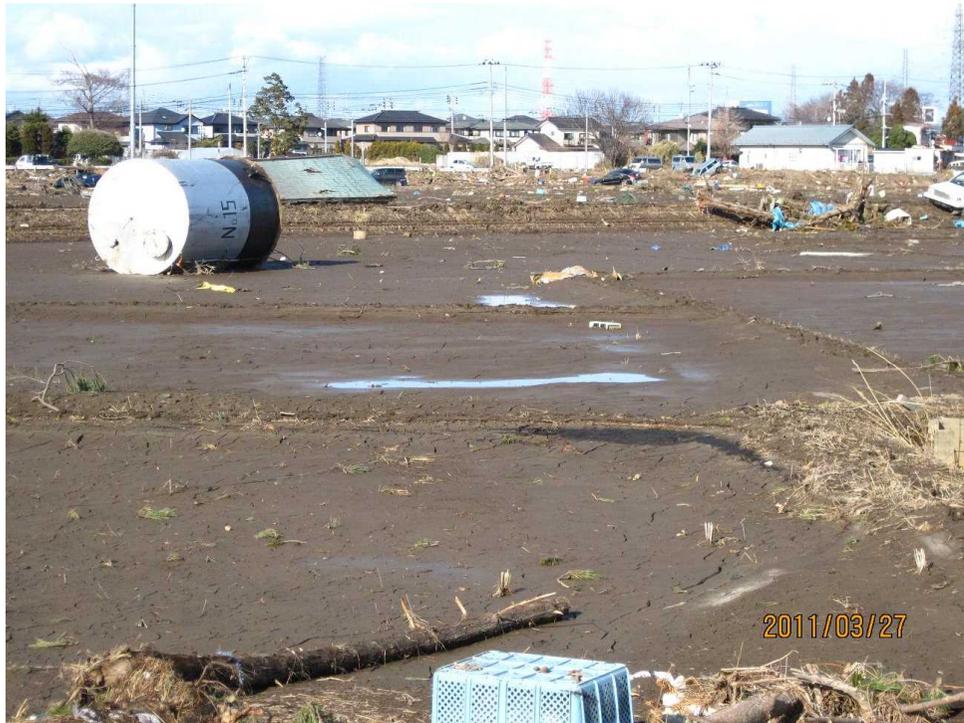
仙台市宮城野区の仙台平野の水田と墓地における2011年3月11日の津波の被害状況(2011年3月27日 石渡撮影)

津波では、タンク、車両、木材などが漂流物となる。津波で被災した専能寺の墓地における墓石の転倒は、地震の揺れによるものか、津波漂流物との衝突によるものか、判断が難しい。

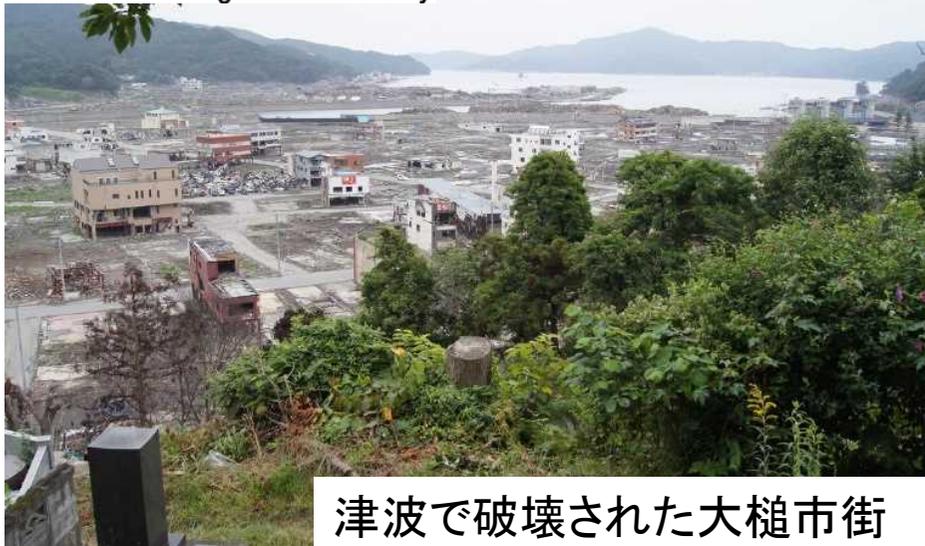
津波で破壊された大槌市街

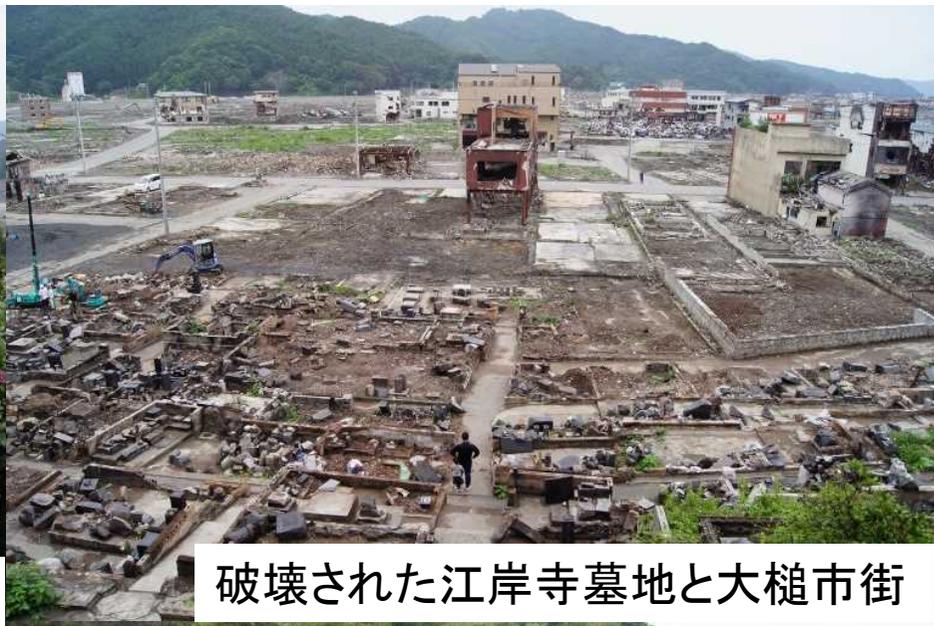
破壊された江岸寺墓地と大槌市街

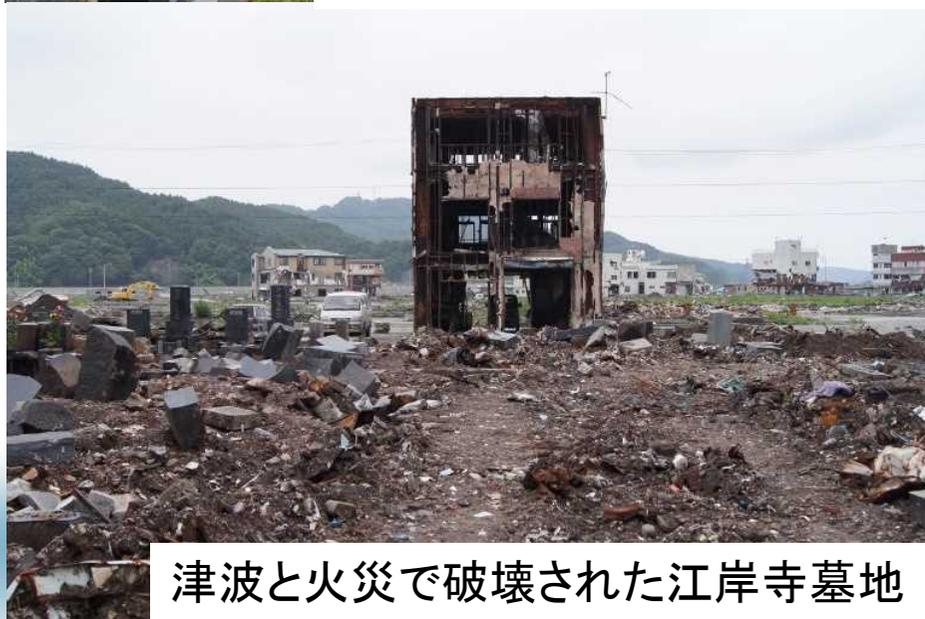
津波と火災で破壊された江岸寺墓地

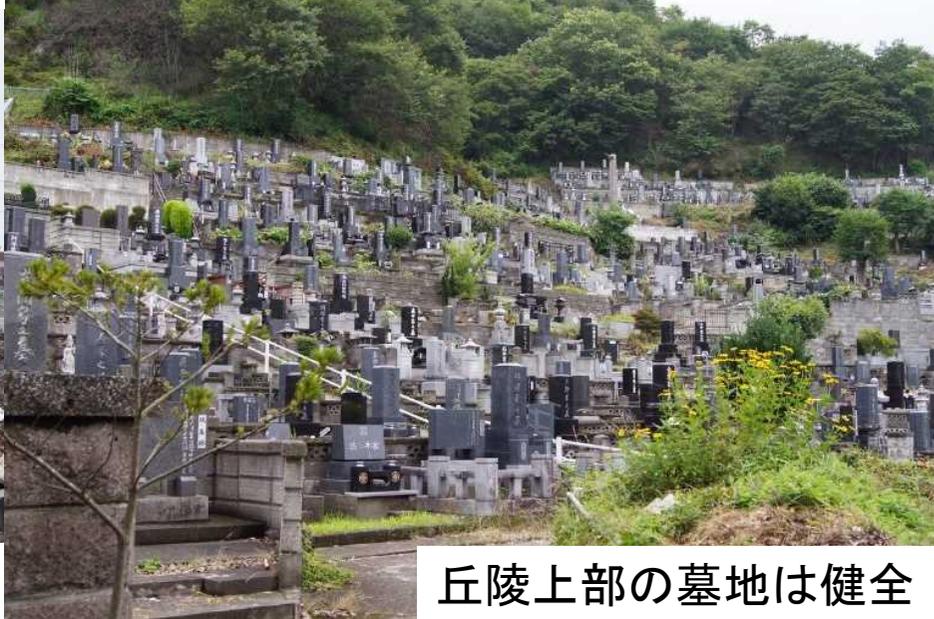
丘陵上部の墓地は健全

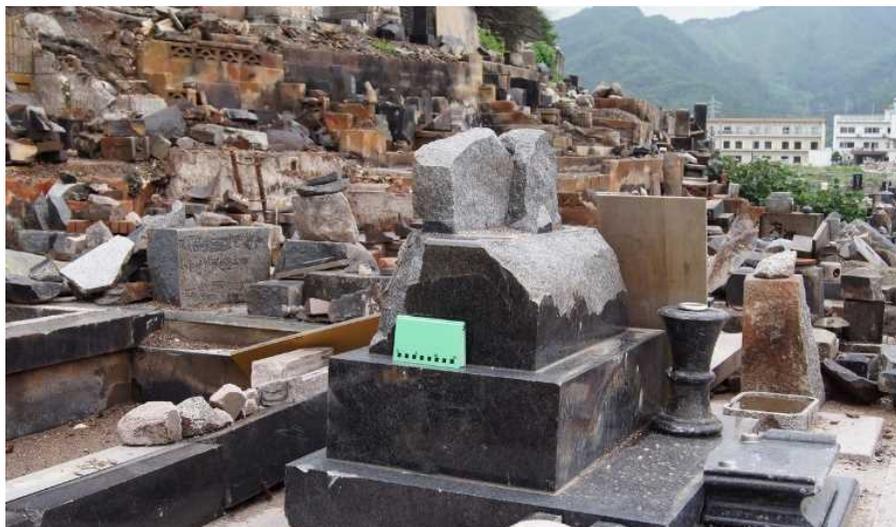
7m程度の高さまで津波火災が及んだ

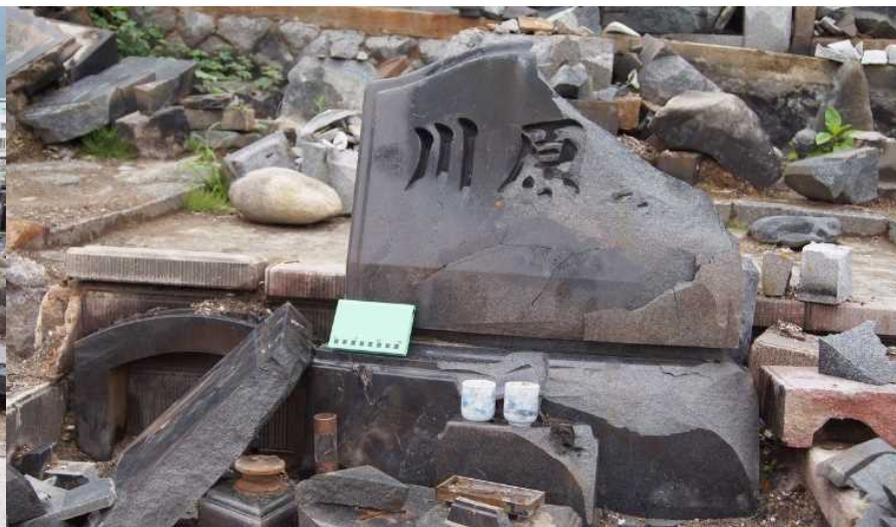
墓石の上流側が欠損している

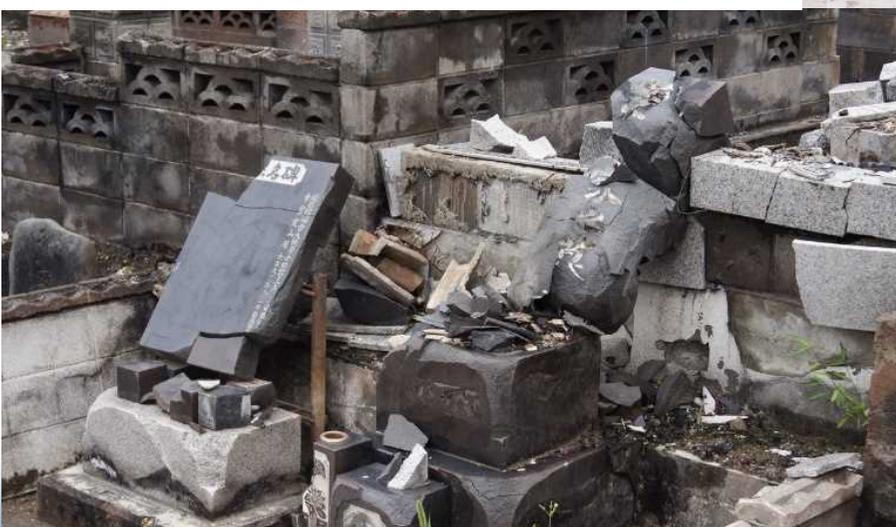
墓石が下流側に倒れ、火災で表面が剥離

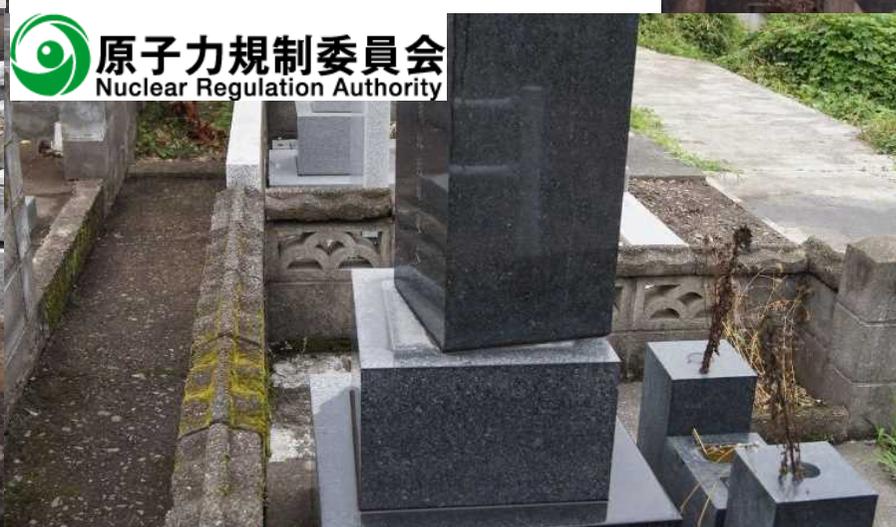
地震で墓石は倒れておらず、ずれただけ

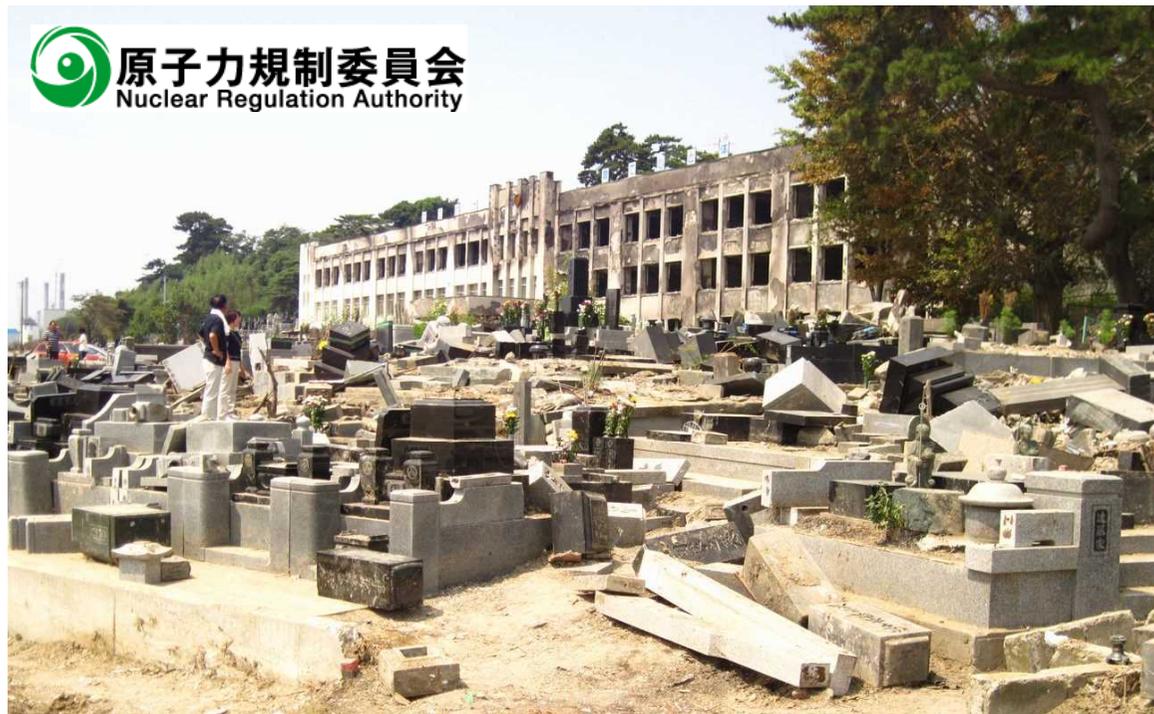
かどのわき
宮城県石巻市門脇
小学校の津波火災
及び周囲の西光寺
墓地における墓石の
津波・火災被害状況
(2011年8月16日
石渡撮影)

なお、私は2020年6月の指摘の中で津波火災対策の必要性も述べた。大槌や石巻などでは、津波漂流物の油や木材が燃えて火災が発生し、石巻では門脇（かどのわき）小学校が津波火災で全焼した（石渡ほか，2013）。防護柵は大きい漂流物を防ぐことはできても、燃える油の流入を防ぐことはできない。火災対策は津波対策とは別の事項であるが、実際に発生するのは複合災害であり、今後の火災対策は津波火災にも配慮してほしい。

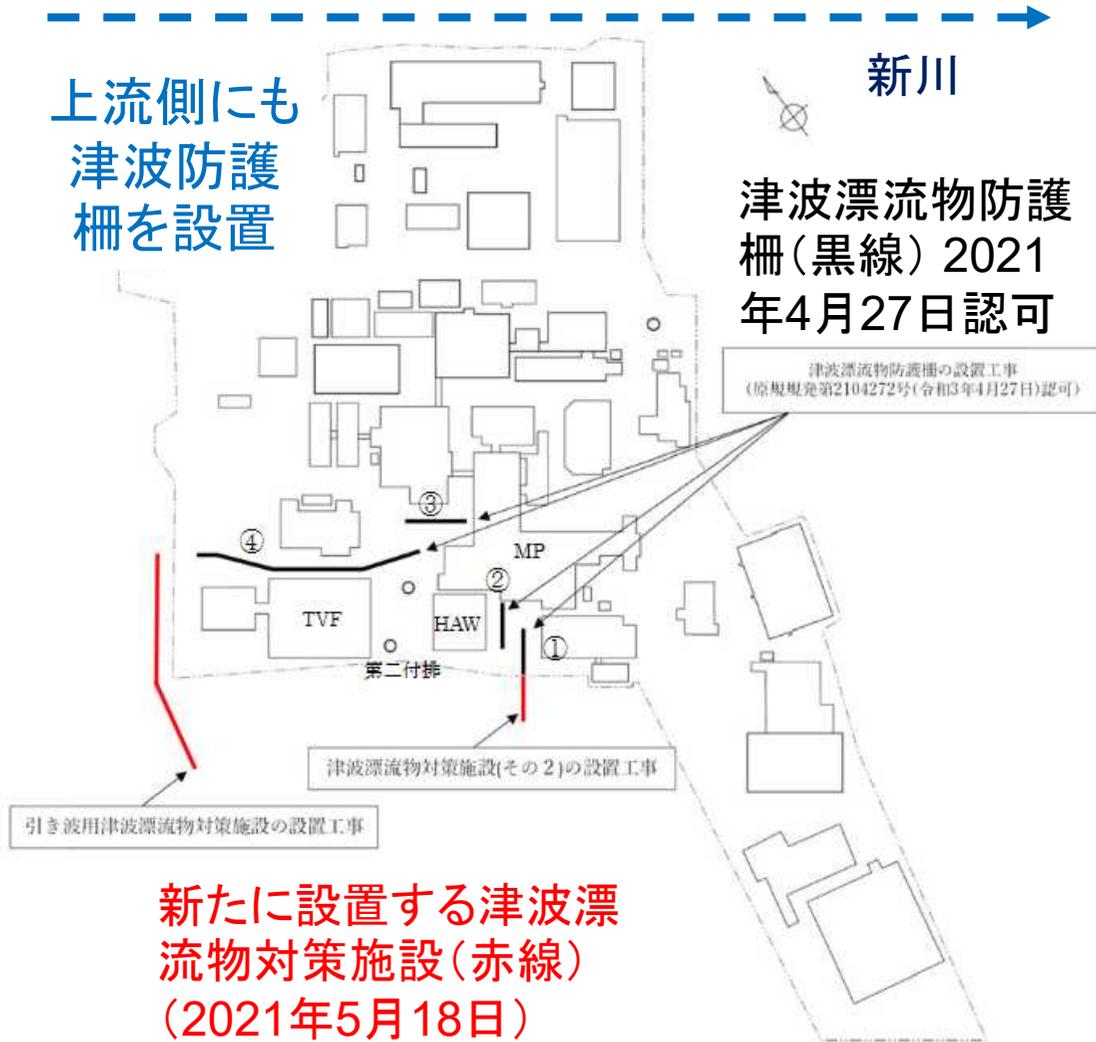
図 5 津波漂流物防護柵の全体配置計画図

私は、津波は押し波(遡上波)だけが危険なのではなく、川沿いの低地に入り込んだ津波が海に戻る時の引き波も同様に危険であり、漂流物対策の柵を設けるのであれば、陸側(上流側)にも設けるべきである旨を指摘した(議事録参照)

2020年6月の原子力規制委員会における私の指摘から約1年後、JAEAは2021年5月18日の第58回東海再処理施設安全監視チーム会合において、引き波用津波漂流物防護柵をHAW建屋の上流側にも設置する方針を示し、構内を走る公用車（中型バス約9.7t）を想定漂流物として、浸水標高10.5m、流速2.7m/s（9.7km/h）を設計条件とすることを表明した（同会合資料7）。
