1次スクリーニング結果集計表（案）

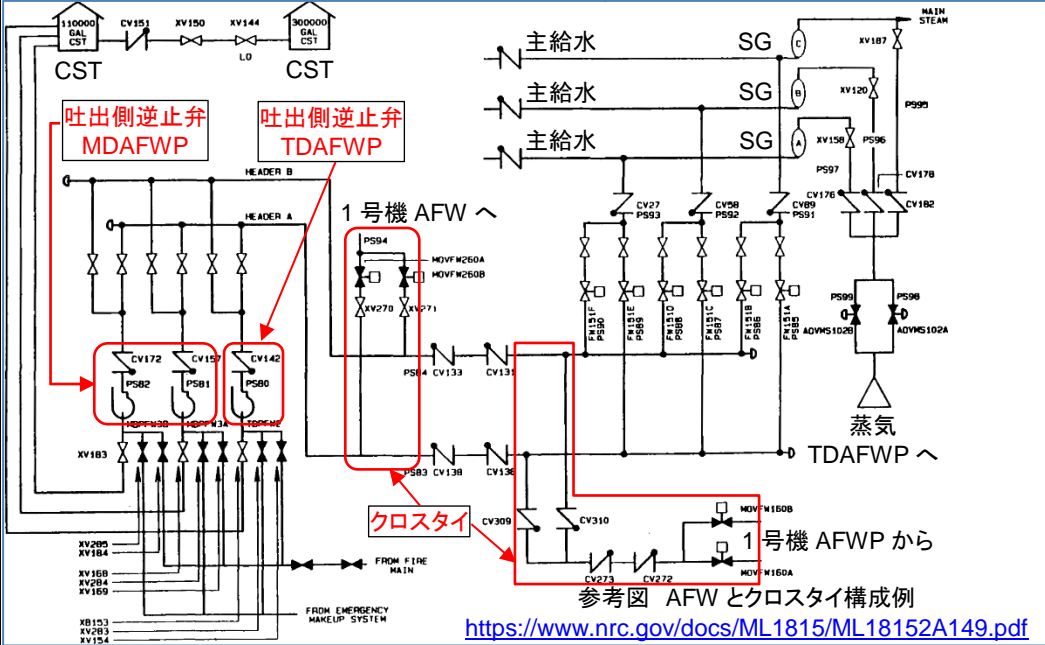
IR281/2020090	NRC 検査報告書	参考情報:本事象にとって、もっとも厳しい課題は非常用開閉器室の冠水による非常用電源全喪失であり、このとき TDAFWP が唯一の2次冷却手段となるため。運転員は、クロスタイ、主給水系、復水、フィードアンドブリードを使用できるようにラインアップする必要がある。					
		逆回転原因:吐出側逆止弁の不完全閉止。直接原因は、弁ディスク組立て部品(1983年に交換)の過度な摩耗。

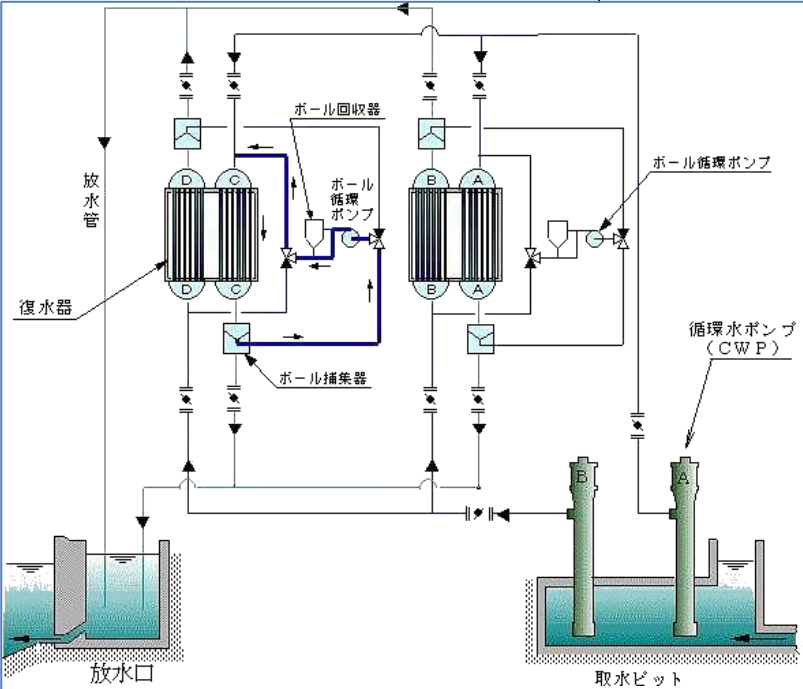
<p>参考図 復水器伝熱管ボール洗浄回路 (本事例のものではありません) https://www.yonden.co.jp/press/re0204/j0ypr004.htm</p>		
<p>赤点線枠内は国際機関との取り決めにより公開できません。</p>

番号	件名	概要	受領日	担当	1次スクリーニング		
					基準/2次	INES	処理結果
IRS8995			2021-04-02	事務局	③	—	<p>本件は、運転中の原子力発電所の復水器において、伝熱管内部を洗浄するためのボール洗浄回路でボール循環量の低下が確認され、出力を下げた伝熱管内部洗浄を行った事例である。安全性への影響はない。ボール循環量低下の原因は、伝熱管内部の堆積物による閉塞。直前の定期保守における伝熱管フラッシング洗浄が不十分だった。一般産業技術や運転経験の反映が不足していた。</p> <p>復水器伝熱管の洗浄技術は、火力発電でも確立した技術であり、本件は当該プラント限定の問題と考えられることから、上記の基準によりスクリーニングアウトとする。</p>
					<p>補足情報</p> <p>なお、国内原子力発電所では、ボール洗浄を1日2回程度行い、汚れ具合に応じてボール種を変えている。環境保護の観点から化学洗浄は避けている。</p>

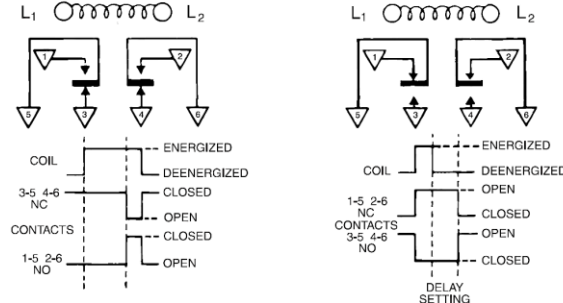
<p>参考図 原子力仕様の時限リレーの例 (本件のリレーではありません) https://www.te.com/content/dam/te.com/documents/aerospace-defense-and-marine/aerospace/global/hpg/5-1773450-5editable_section12.pdf</p>

自動切換え失敗原因: 母線 29 の遮断器が開放しなかったため。開放失敗原因は、LPCI スイング母線の時限リレーの接点 2-6 が閉じず、母線 29 遮断器へトリップ信号が出なかったため。接点が閉じなかった理由は、時限リレーの製造不良であり、内部部品の取り付け位置が異常だった。なお、当該リレー据付け時 (2018 年) の性能試験で及びその後の保守でも問題はなかったが、事後試験では接点 2-6 の不安定動作が確認された。					
		是正措置: 1) MCC28/29-5 の電源復旧、2) 当該時限リレーの交換。					
		フォローアップ: Part 21 報告を検討する。					
		類似事象: 2011 年に 2 号機において、作業員が梯子から落下し、遮断器のトリップスイッチを押してしまったが、MCC28/29-5 による母線切換えが働かなかった。原因は、遮断器リレーの主接触器のプランジャーが断続的に固まったため。この事象を事業者の運転経験として積んでいれば、本件を防止するのに役立つかもしれない。					
	赤点線枠内は国際機関との取り決めにより公開できません。

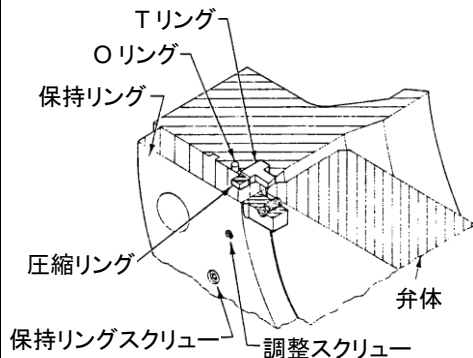
参考図 バタフライ弁の Tリングの使用例
(本件の隔離弁ではありません)
<https://www.nrc.gov/docs/ML1132/ML113210302.pdf>

番号	件名	概要	受領日	担当	1次スクリーニング		
					基準/2次	INES	処理結果
IRS9001		2020-02-01、米国ウルフ・クリーク(PWR、1200 MWe、定格運転中)にて、格納容器停止時パージ供給配管*1に係る格納容器隔離弁のサーベイランス試験により、その貫通部の漏えい率が技術仕様書(TS)の許容値を超えていることが判明し、直列の2台の格納容器隔離弁が運転不能と判断され、6時間以内にモード3(36時間以内にモード5))にすることを規定する運転上の制限(LCO)に入った。また、格納容器も運転不能とみなされ、1時間以内の復旧が困難のため、次の条件(6時間以内にモード3に移行)が適用された。当日夜に原子炉は停止され、両隔離弁は翌日復旧され、02-03に原子炉はモード1に戻った。 *1 格納容器停止時パージ系は、モード6及び燃料交換時に、換気空調目的で格納容器に外気を供給するもの。モード5で、格納容器作業前に格納容器内の希ガス濃度を薄める目的でも使用される。パージ供給ライン上には、自動隔離弁(36インチ)が格納容器内側(GTHZ0006)と外側(GTHZ007)にある。モード1-4で、それらの隔離弁には閉止要求がある。	2021-04-02	事務局	②	—	<p>本件は、定格運転中の米国 PWR プラントにおいて、格納容器停止時パージ供給配管上の格納容器隔離弁のシート漏えい率が内外弁とも基準値を上回り、運転上の制限の条件に従って、手動原子炉停止した事例である。放射能漏れ等は発生していない。原因は、弁のシールである弾性 Tリングが緩んだため。根本原因は、Tリングは組み立て後、時間をおいて増し締めをしなくてはいけないことを、当該発電所では制度化していなかったため。当該発電所の保守手順の品質管理に課題があったことから、上記の基準によりスクリーニングアウトとする。</p>
LER482 /2020-001-01	格納容器パージ隔離弁の運転不能でプラント停止		補足情報				
IIR482 /2020002	NRC 統合検査報告書		<p>原因: 当該隔離弁のエラストマー Tリングが、粘弾性クリープで弛緩したため。</p> <p>根本原因: 設置・保全後に 36 インチ弁の Tリングは再調整が必要であることがベンダーマニュアルに記載されていたが、当該発電所の保守作業図書には、Tリングの弛緩状態を監視、チェックすることが含まれていなかった。また、原子力保守支援センター(NMAC)及び電力研究所(EPRI)からも、この種の設計のガスケットのクリープに対処するため、最初の組み立てから 24 時間後、場合によっては、48 時間後及び 72 時間後に定格トルクで締め直す必要があるという注意書きが出ている。</p> <p>是正処置: ①GTHZ0006、0007 の両弁を修理し、運転可能状態に復旧。②閉止フランジ使用を考慮したサーベイランス手順を改訂。自主的サーベイランスを 3 度実施し、漏えい率が基準を満たすことを確認。③作業指示書を改訂し、Tリングの交換と調整に関する情報を追加。</p>

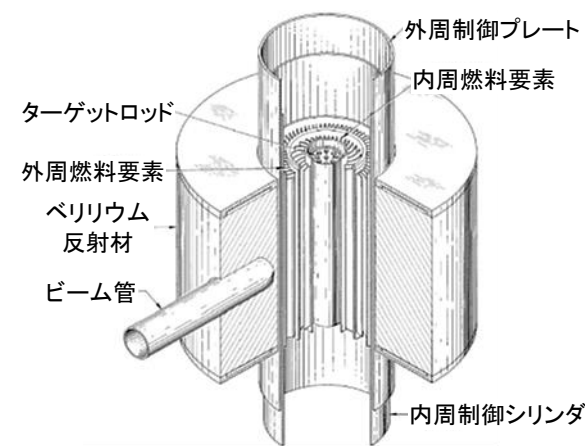
<p>外周制御プレート 内周燃料要素 ターゲットロッド 外周燃料要素 ベリリウム反射材 ビーム管 内周制御シリンダ</p> <p>参考図 HFIR 炉心構造</p>

番号	件名	概要	受領日	担当	1次スクリーニング		
					基準/2次	INES	処理結果
IRSRR218			2021-04-02	事務局	③	—	<p>本件は、米国オークリッジ国立研究所(ORNL)の高中性子束同位体製造炉(HFIR)の冷却系において、放射線量の増加が検出され、原子炉を手動停止した事例の予備的報告である。環境、人への影響はない。原因は調査中である。</p> <p>当該原子炉は固有設計であり、国内には存在しないことと原因調査中の予備的報告であることから、上記基準によりスクリーニングアウトとする。ただし、原因、教訓等の情報が得られた場合には、再スクリーニングする。</p>
			<p>ORNLによるHFIR冷却系における線量増加調査(2018-11-21付けORNL記事)</p> <p>2018-11-13に計画停止からHFIRを運転状態(新しい運転サイクル)に戻している時に、冷却系において線量増加が検知された。調査のため、原子炉は手動停止することになった。作業員の被ばくはない。1次系の外への汚染もない。建屋周辺もORNLサイト全体でも、放射線量はバックグラウンドレベルである。運転員は、原子炉自動停止となる前に、HFIRを手動停止することを決めた。</p> <p>https://oakridgetoday.com/2018/11/21/ornl-investigating-elevated-radiation-level-cooling-system-hfir/</p>

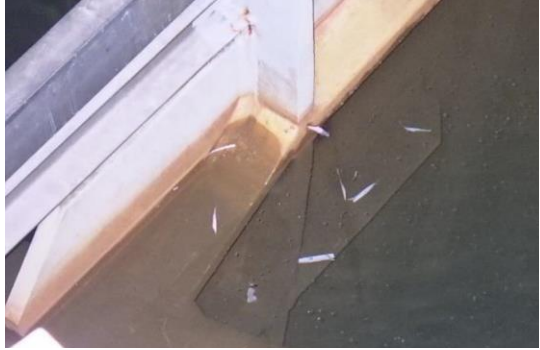
<p>①通常は専用蓋を使用 ②点検時は、専用蓋を外し、梯子部分はビニールシートで閉止</p> <p>点検口の異物侵入防止対策概要図</p>

番号	件名	概要	受領日	担当	1次スクリーニング		
					基準/2次	INES	処理結果
国内 2021-06	圧力抑制室内部における異物確認について NUCIA 通番：13255M ユニット：浜岡発電所3号 発生日：2021-04-13 登録区分：最終	<p>2021-04-13、浜岡発電所3号機(BWR、1100MWe、定期検査中)の圧力抑制室の点検口に設置していた養生用ビニールシートが破れており、破片が圧力抑制室内部に落下していることが確認された。ビニールシートの破片はほぼ全て回収され、破片が残存していたとしても非常用炉心冷却システムの運転に影響は無い。</p> <p>安全評価：放射性物質の漏えいはなく原子力安全への影響は無い。</p> <p>直接原因：2021-03-28、圧力抑制室内および原子炉格納容器内の換気用として設置している排気用配管のうち、原子炉格納容器からつながる配管に設置されている弁に不具合が生じたためバイパスラインに切り替えたところ、原子炉格納容器からの排気が減少した。相対的に圧力抑制室からの排気が増加したことで、点検口を通る空気の流れによりビニールシートが振動して破れ、破片が落下した。</p> <p>根本原因：原子炉格納容器の排気用配管をバイパスラインに変更するにあたっての影響評価を怠ったこと。</p> <p>再発防止策：圧力抑制室内の空気の流れに大きな変化を生じさせる運転操作を行う際は、一旦空調設備を停止した上で、関係個所に開口部の状況を確認し、異物侵入や汚染発生のリスクを検討するプロセスを社内指針類に定める。当該箇所以外においても長期間に渡りビニールシートを使用している箇所について、定期的な巡視点検により維持管理を実施する。</p>	2021-04-23	事務局	②	—	<p>本件は、定期検査中のプラントにおいて、圧力抑制室点検口に設置していた養生用ビニールシートが破れて破片が圧力抑制室内に落下した事象である。原子力安全への影響は無い。直接原因は、原子炉格納容器の排気をバイパスラインに切り替えたことにより圧力抑制室との圧力バランスが崩れ、圧力抑制室との境にあったビニールシートが破れたこと。根本原因は、排気をバイパスラインに変更するにあたっての影響評価を怠ったこと。事業者における作業管理が不十分であった事例であることから、上記の基準によりスクリーニングアウトとする。</p>
