## 一時保管エリアコンテナ点検の実施状況

2021年9月13日

東京電力ホールディングス株式会社

## 1. 一時保管エリアに保管しているコンテナの外観目視点検・内容物確認について

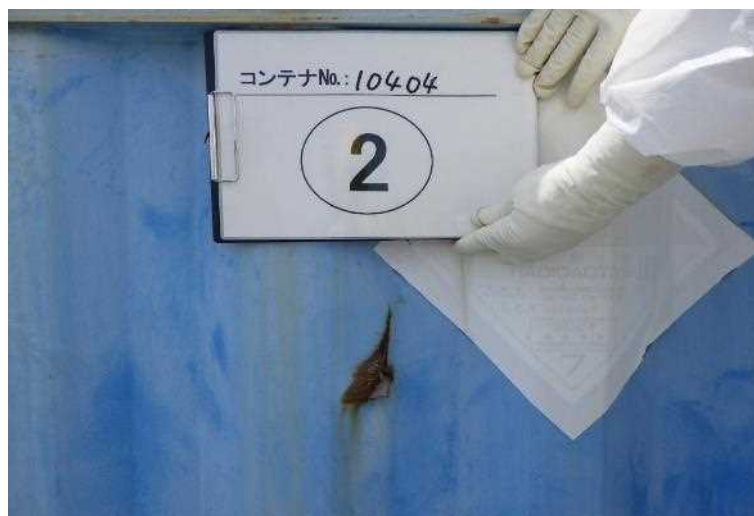
写真5.側面に著しい腐食があるコンテナ  
(貫通有るが水漏れ無し)(E1エリア, 5月3日撮影)

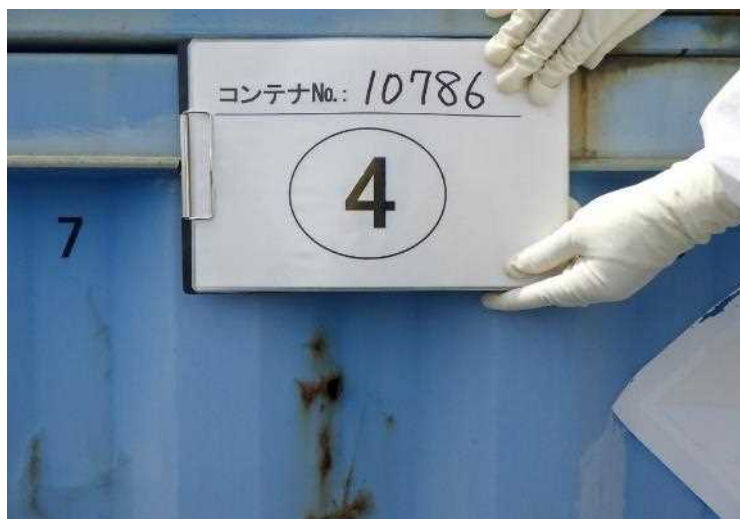
写真7.側面に著しい腐食があるコンテナ  
(貫通有るが水漏れ無し)(E1エリア, 5月3日撮影)

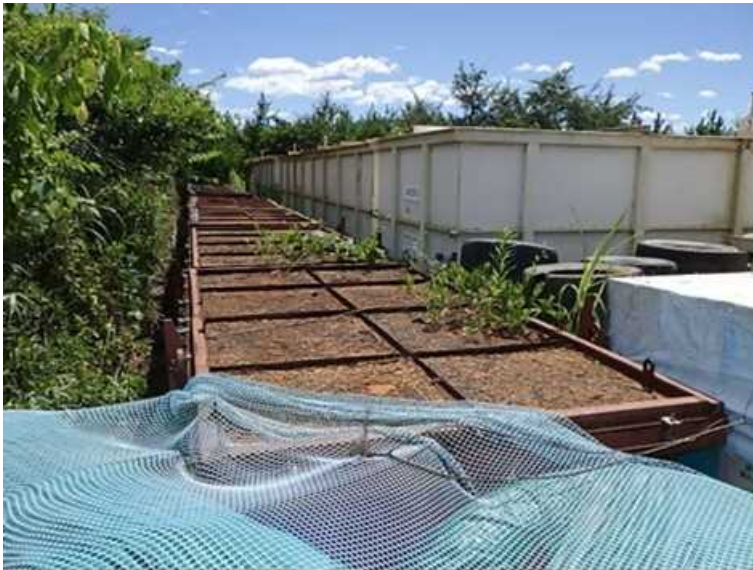
シート養生前

- 7月5日、一時保管エリアP排水桟における放射能分析結果において、全ベータの値が一時的に上昇したことから漏洩箇所の調査を実施したところ、7月7日に一時保管エリアP2に保管されているノッチタンク2基の天板ハッチ部蓋がずれていることを確認し、当該ノッチタンク内の水が天板ハッチ部から漏洩したと推定した。
- 当該事象を契機として7月8日に、飛散抑制対策（容器収納、シート養生）が必要な瓦礫類を保管している屋外のノッチタンクの天板ハッチ部蓋の状況をドローンを用いて調査を実施した。一時保管エリアXの1基のノッチタンクに蓋がずれていることを確認したことから翌日、復旧し蓋がずれないように土嚢を設置した。
- 7月15日に、飛散抑制対策（容器収納、シート養生）が必要な瓦礫類を保管している屋外のノッチタンクの天板にずれがないことを確認するためにドローンを用いた調査を実施し、異常は発見されなかった。
- 8月10日、ドローンを用いて一時保管エリアのコンテナ及びノッチタンクの上部の状態を確認した結果、一時保管エリアWに保管しているノッチタンク2基の天板に穴があることを確認したことから、シート養生を実施した。
