# 一時保管エリアP排水枡における全β値の 一時的な上昇について

2021年9月13日

東京電力ホールディングス株式会社

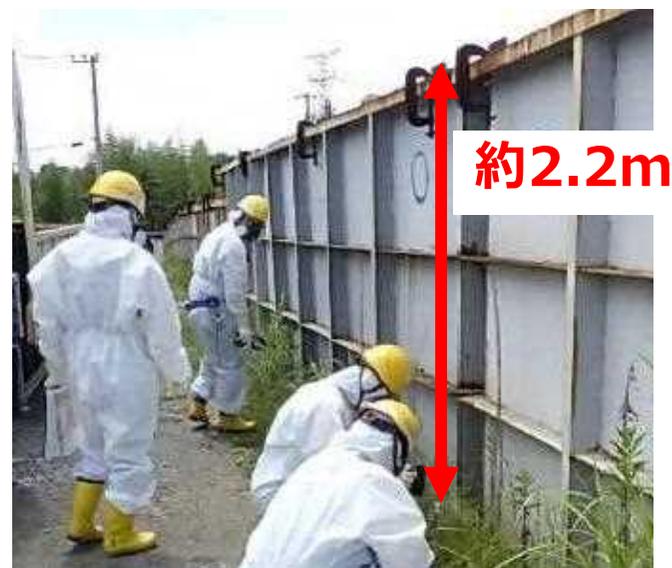
＜ノッチタンクの設置状況＞

- 当該のノッチタンクの高さは約2.2mあり、天板や天板ハッチ部蓋のズレを確認できなかった。
- 地震等の影響により天板ハッチ部蓋がずれる構造だった。

- ノッチタンクの上部の状況を確認できるよう、定期的及び震度5以上の地震後にドローンを使用した巡視を実施する。
- ノッチタンク天板ハッチ部蓋が容易に開かないよう、蓋上に土嚢を設置。
- ノッチタンク天板ハッチから雨水が流入しないよう、仮設シート養生を実施（8月24日完了）。その後、本設シート養生を実施する（2022年3月完了目途）。

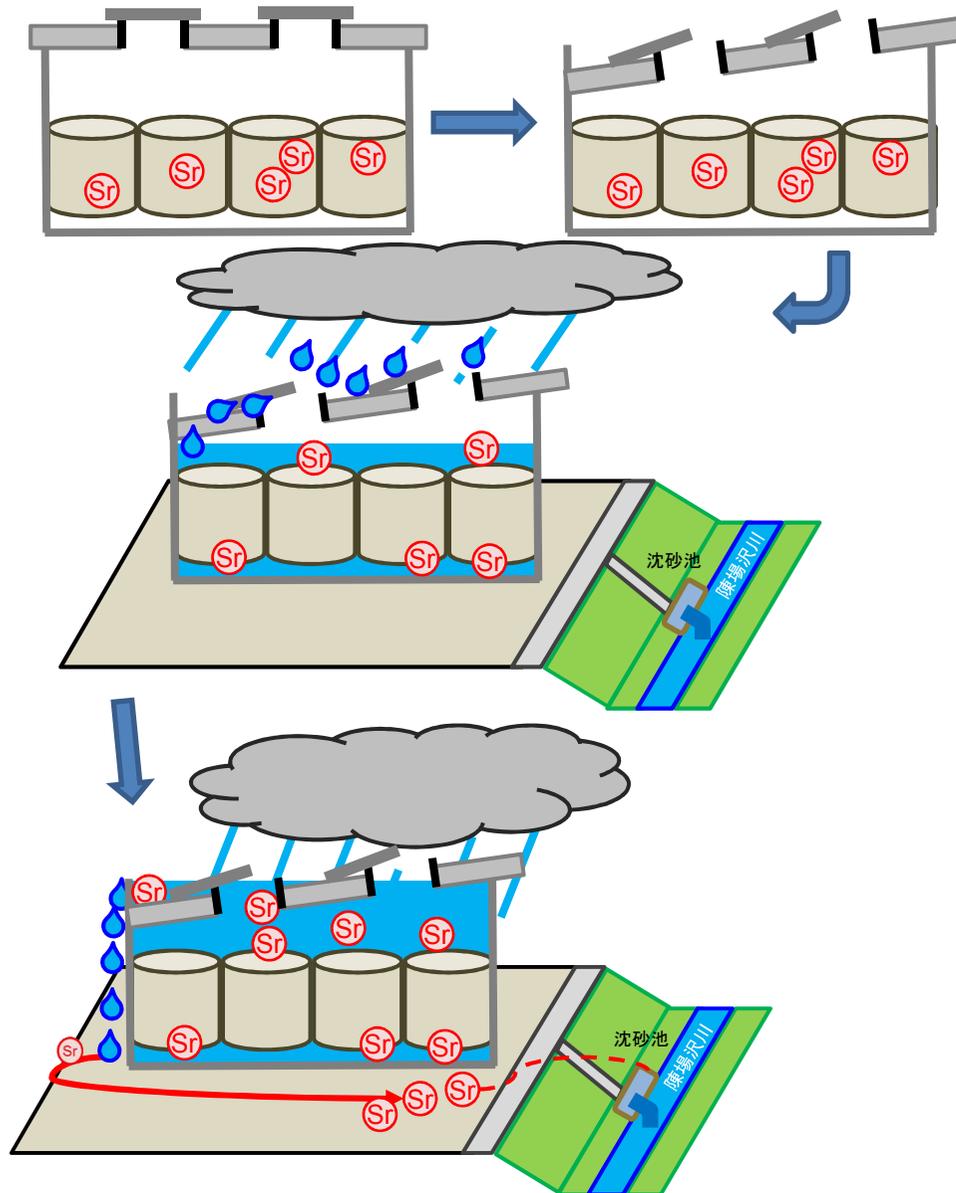
# 【参考2】 ノッチタンクからの流出経路（推定）

高β汚染土壌をノッチタンクに収納

2月13日の地震によりハッチの蓋が開き、  
天板の端がノッチタンク内にズレ落ちた

天板、ハッチに降った雨がノッチタンクに  
流入

ノッチタンク内で雨水に高β線源が溶解  
(以下、ノッチタンク水)

5月21日※以後の降雨時にノッチタンク水が  
溢水 ※：前回の月例サンプリング日

側溝を経由し、一時保管エリアP排水柵に  
到達

6/29 (月例サンプリング日)  
一時保管エリアP排水柵の  
全βが有意に上昇

沈砂池を経由して陳場沢川へ流出

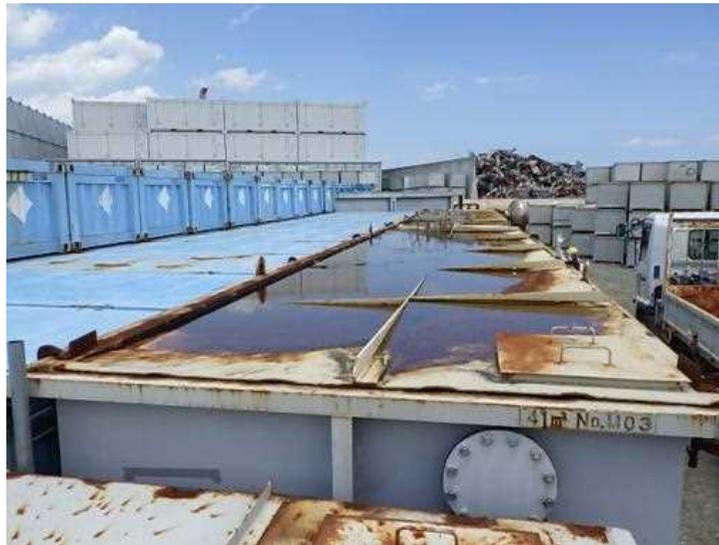
ノッチタンク上部の状況 (2021.7.6撮影)

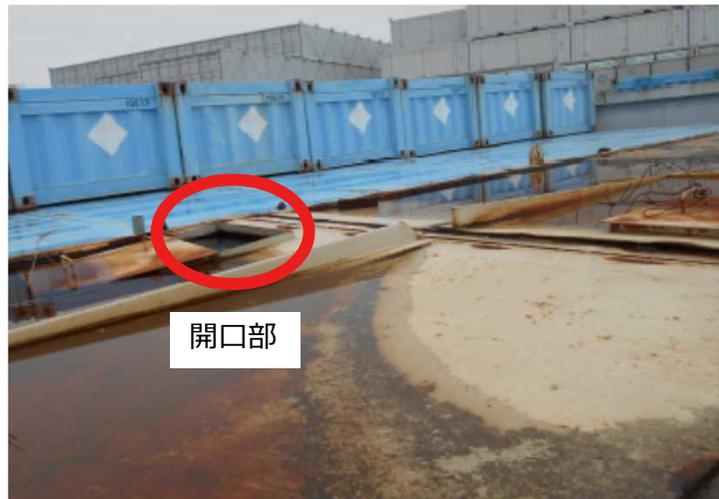
開口部

ノッチタンク上部 (2021.7.7撮影)

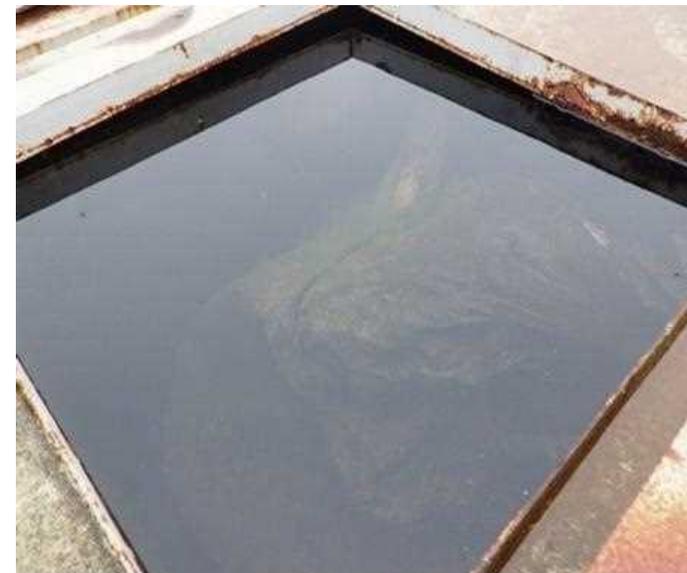
(2021.7.8撮影)

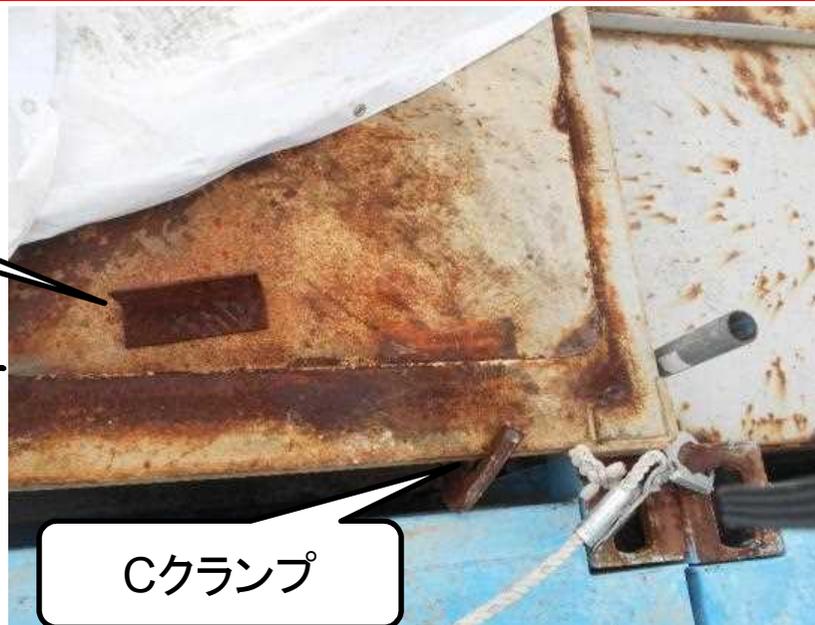
アングル材(当て板)

フタの内側への落ち込み

Cクランプ

1. 天板にずれが生じ、1辺がタンク内側に落ち込んでいた
2. 天板とタンク体の間に隙間が生じ、また天板が自重でたわんで浅い漏斗状になった
3. 天板を固定していたクランプはタンク体に引っかかって残っていた
4. 天板が乗っていた痕跡が明確に残っていた
5. 天板が移動した際の擦り傷が明確に残っていた

これらの状況から、比較的最近の事象により天板が移動したと推定した。天板を移動させる外力が発生する事象を検討した結果、2月13日に発生した地震による可能性が最も高いと判断した。

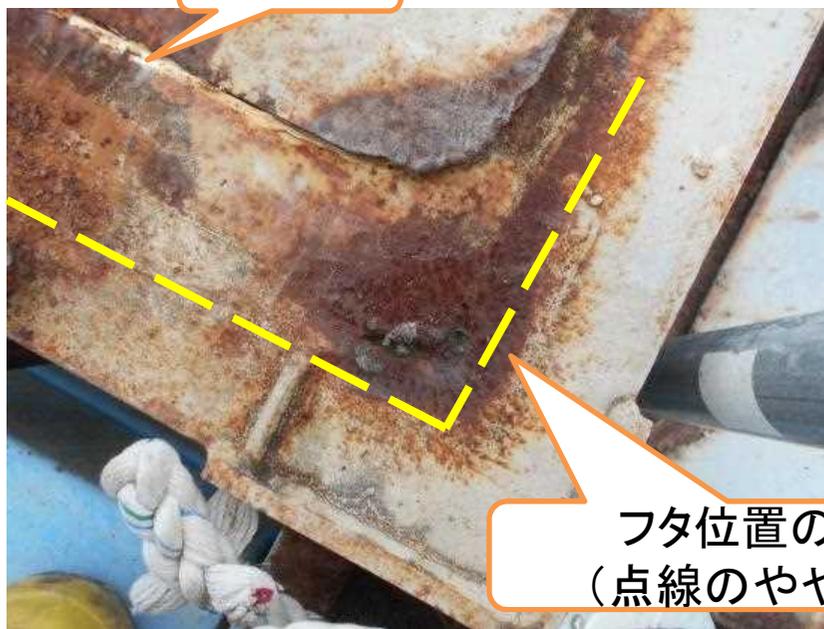
擦り傷

フタ位置の痕跡  
(点線のやや内側)

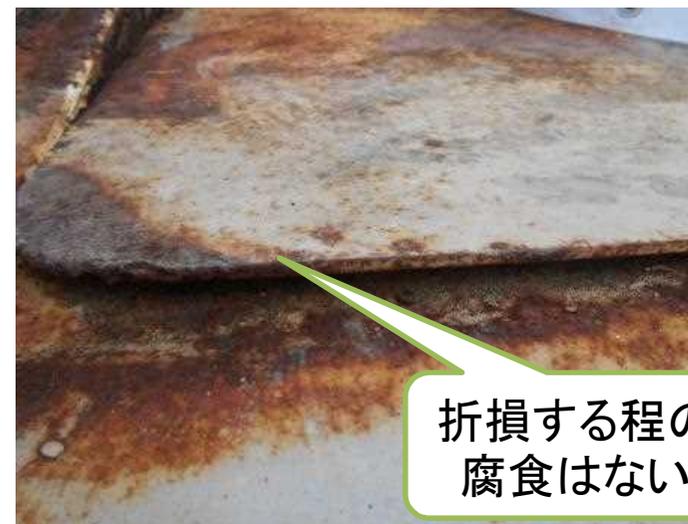
折損する程の  
腐食はない
