# 1/2号機排気筒ドレンサンプピットの対応について

2021年9月13日

東京電力ホールディングス株式会社

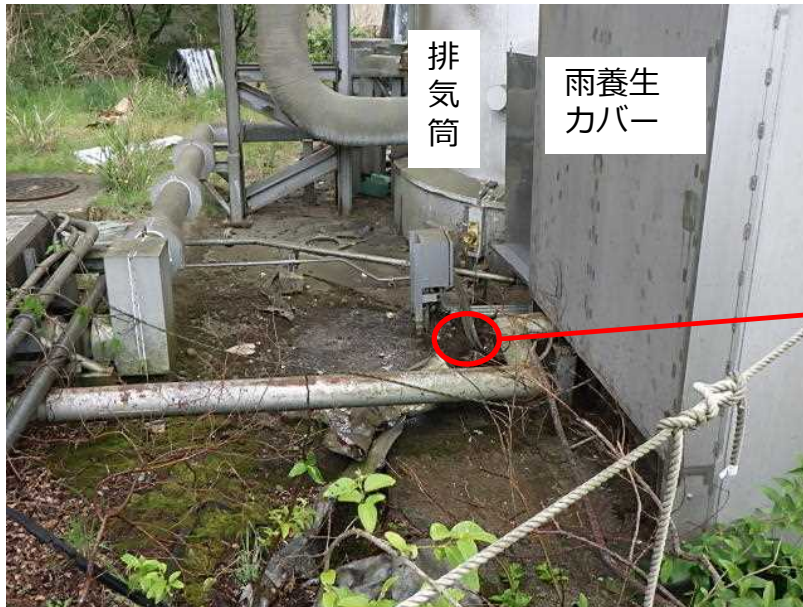
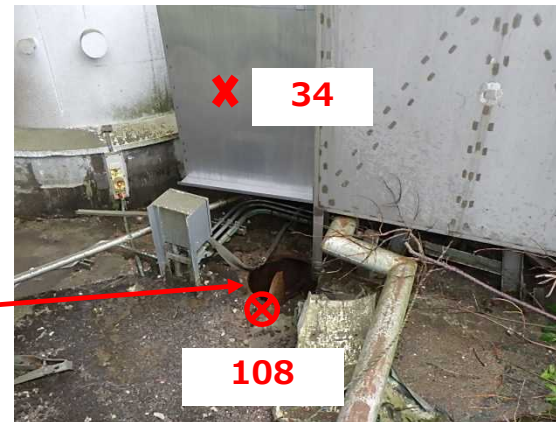
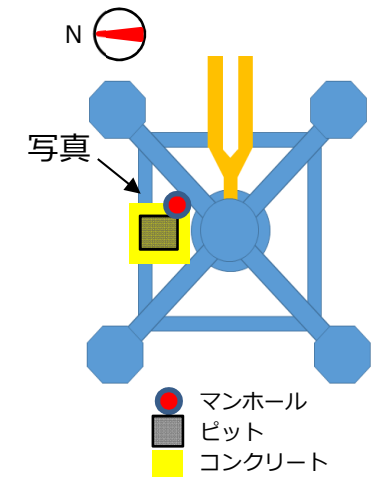
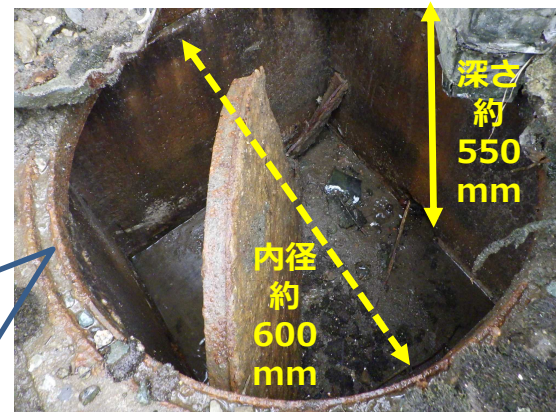
2021年5月17日, 19日に確認。

ピットへの雨水流入経路と想定されるため、今回雨水流入対策および内部土のサンプリングを実施。

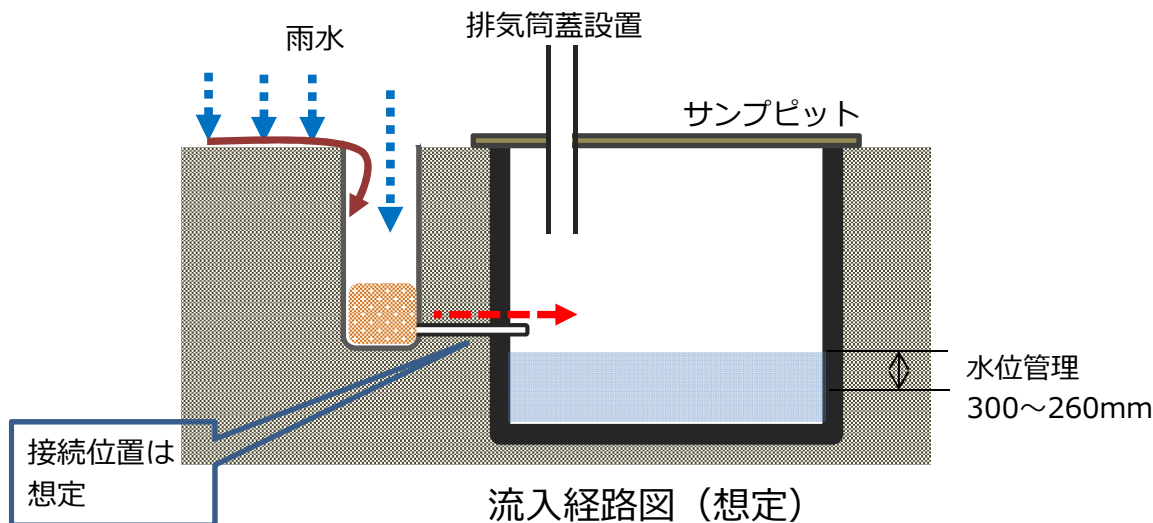
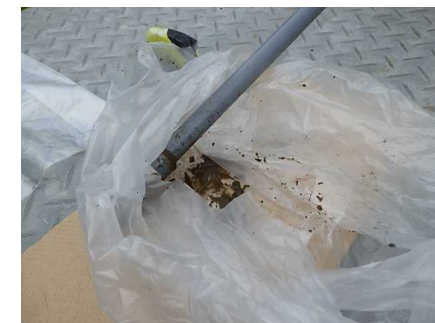
サンプリングの状況

2～3乗程度の差がみられる。

マンホールに流入した雨水（周辺からの流れ込みを含む）が内部の汚染された土に染み込み、サンプルットへ流入していた可能性が考えられる。

- マンホール蓋設置後のピット内への流入経路の調査方法を検討する。
- 引き続きピット内水のサンプリング・分析を行い、マンホール蓋設置前後での濃度の変化有無について確認する。

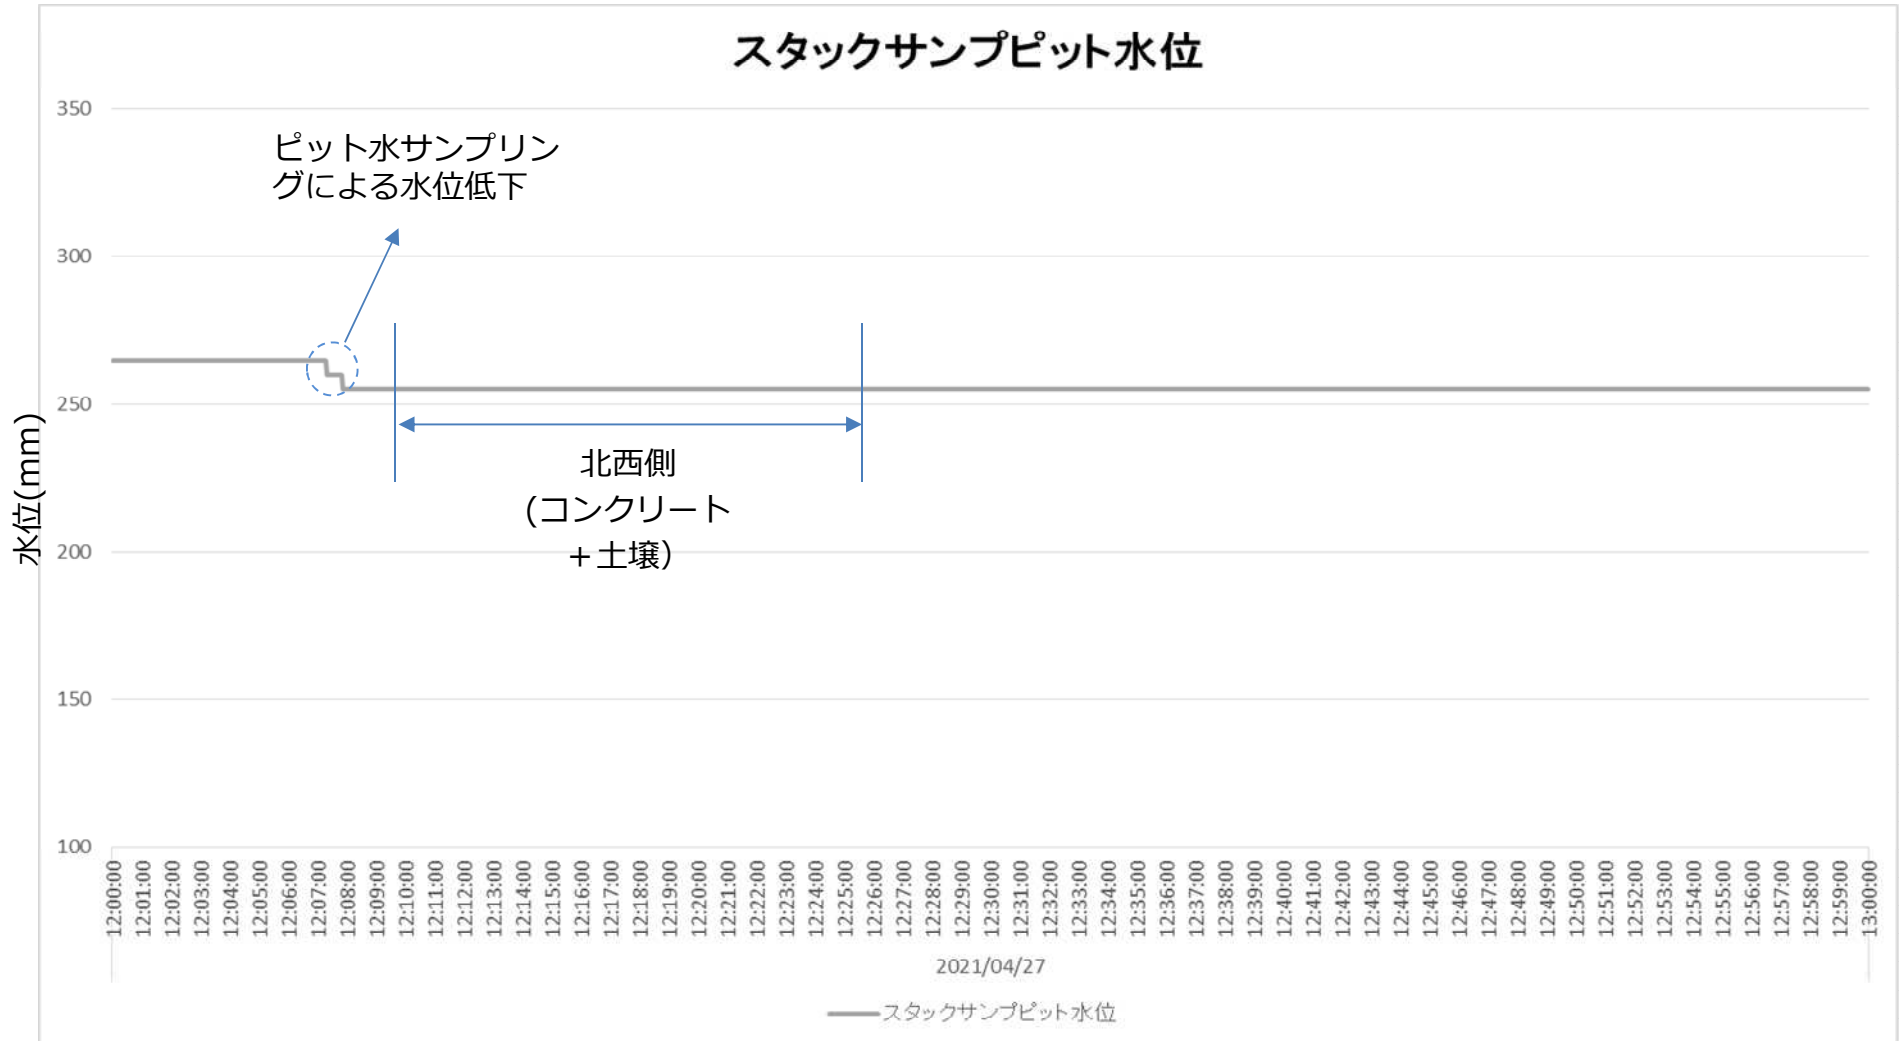
## ■ 散水結果 4月27日【北西側】

約 1 m<sup>3</sup> (コンクリート0.5m<sup>3</sup>、土壌0.5m<sup>3</sup>) 散水し、水位上昇はなし。

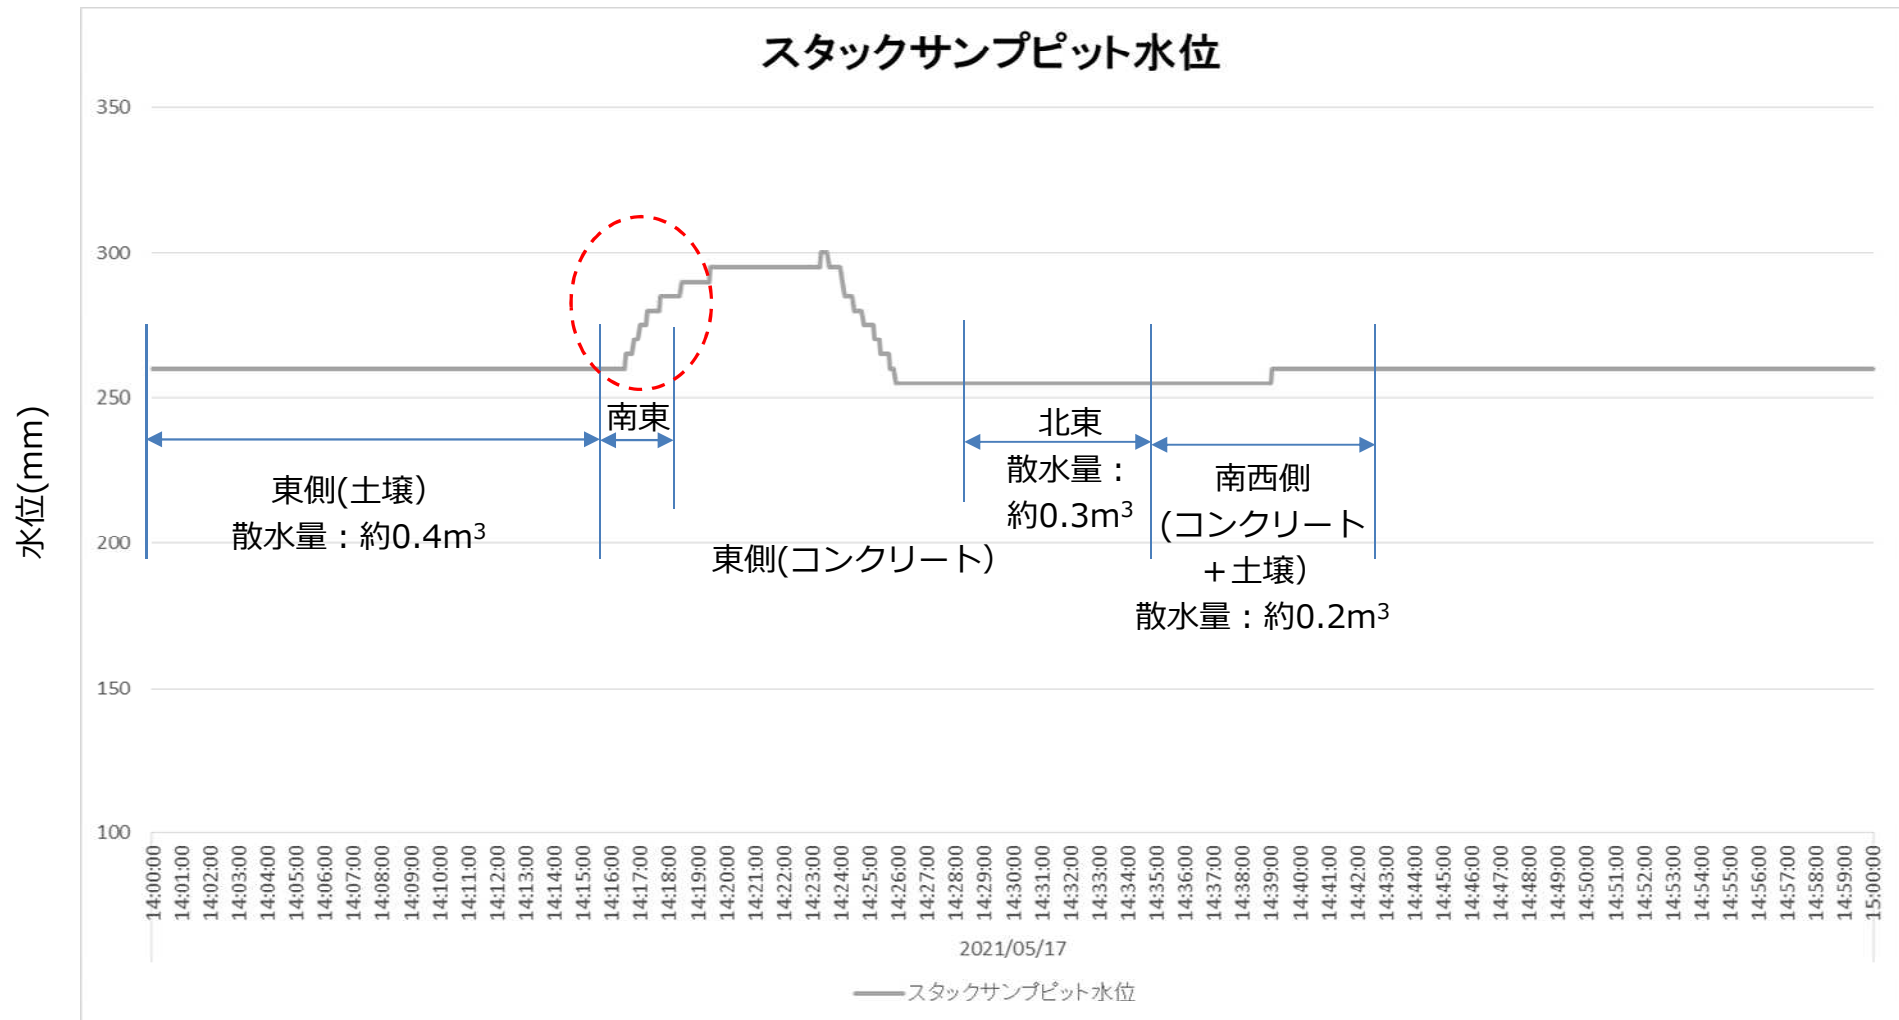
### ■ 散水結果 5月17日【南東側, 北東側, 南西側】

東側コンクリート（南東）に散水した際にピット水位上昇を確認

散水量：約0.05m<sup>3</sup>に対し、水位上昇が40mm（約0.04m<sup>3</sup>流入）

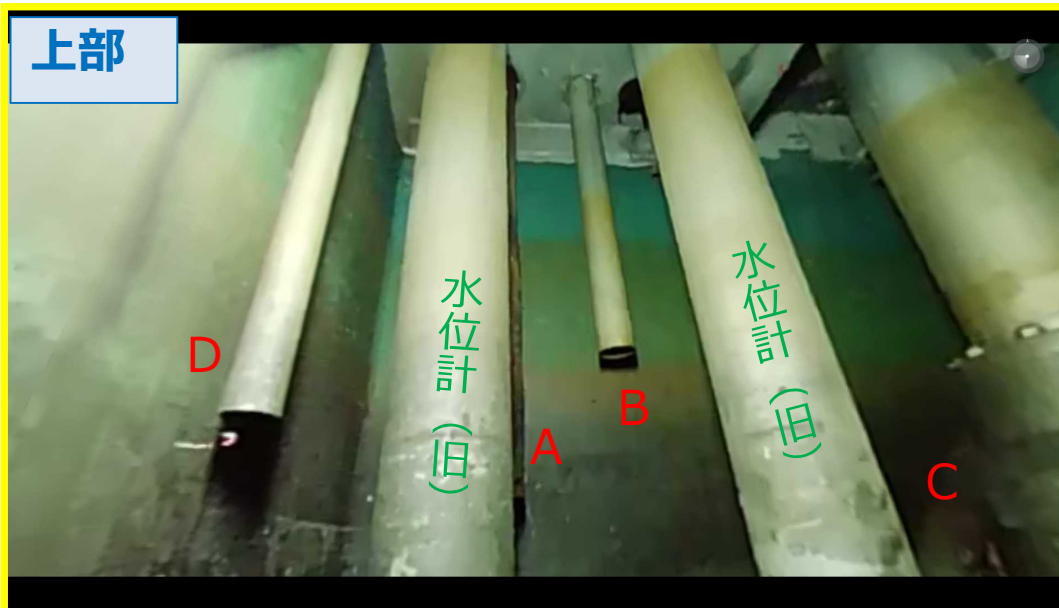
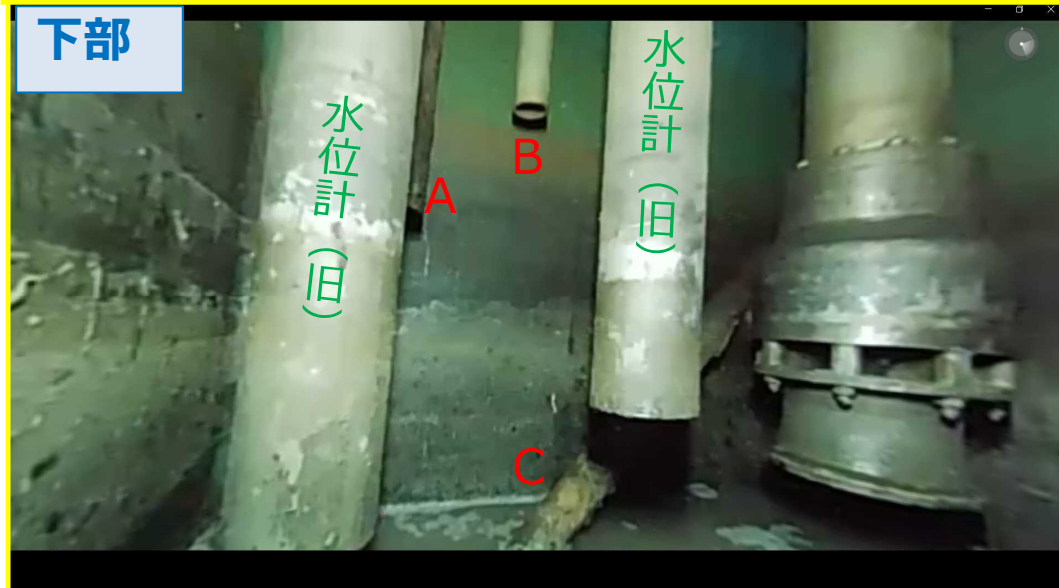
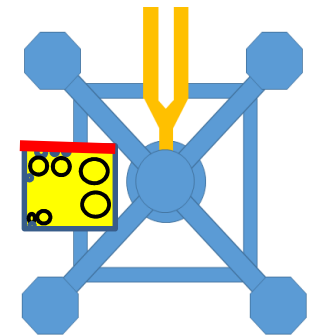
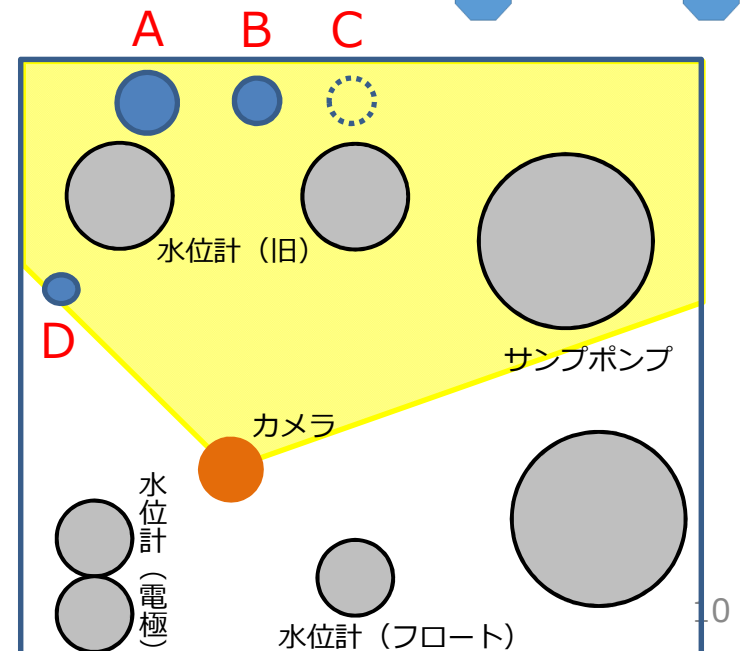
<参考> 1 / 2号機排気筒ドレンサンプピット内部調査状況 (東)

内壁面に流入／流出経路となるような跡は確認できなかった。  
配管については、サンプポンプミニフロー配管が脱落していることを確認した。

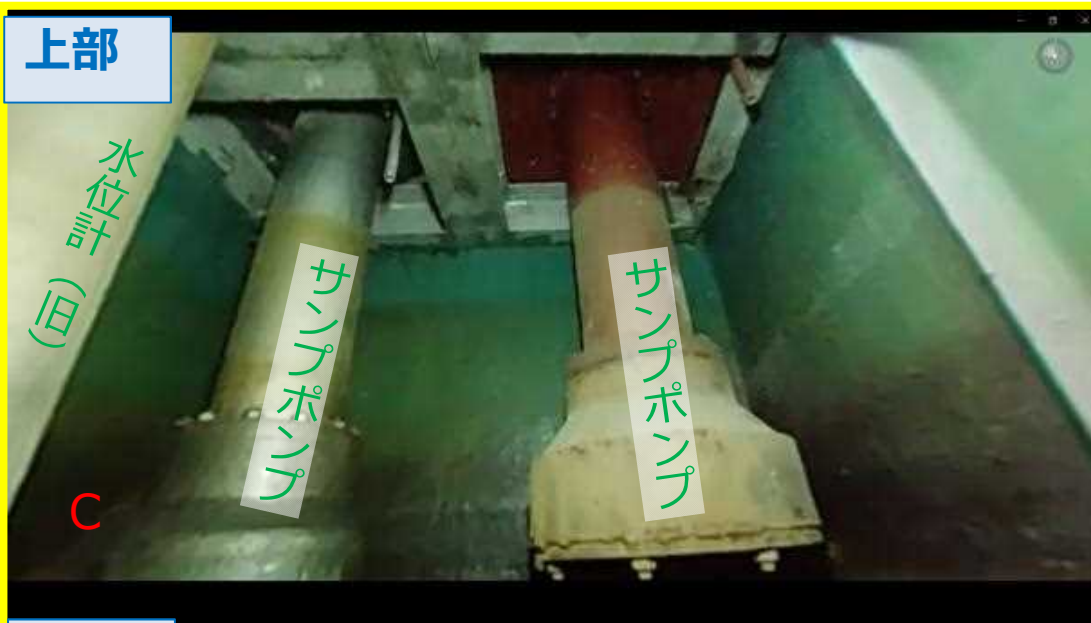
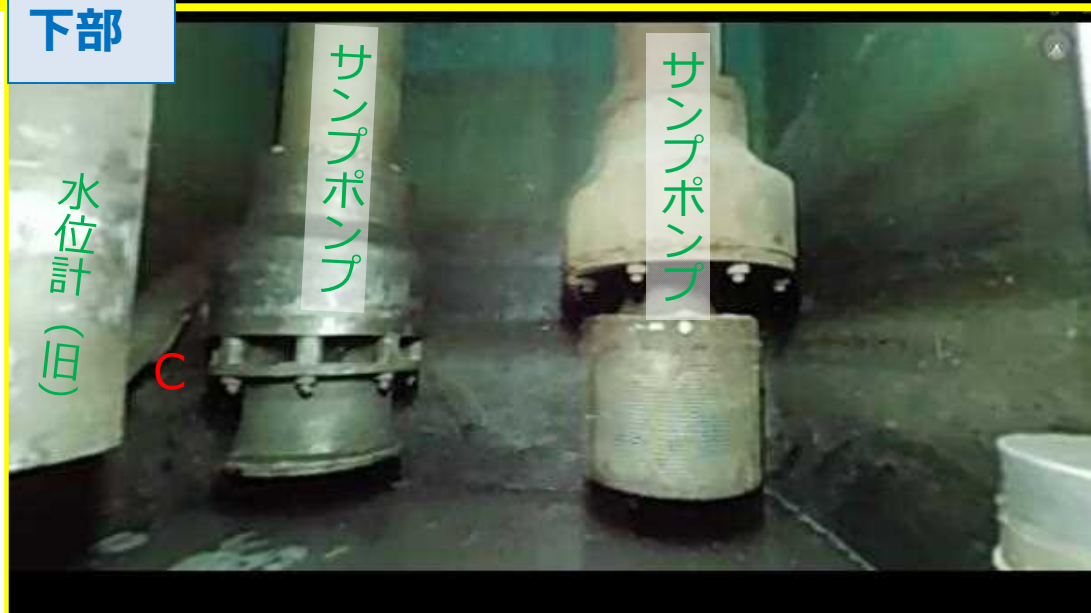
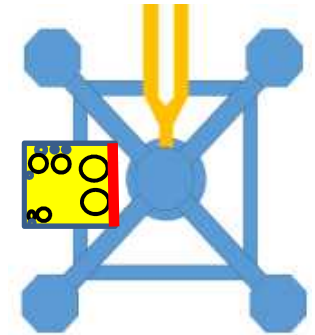
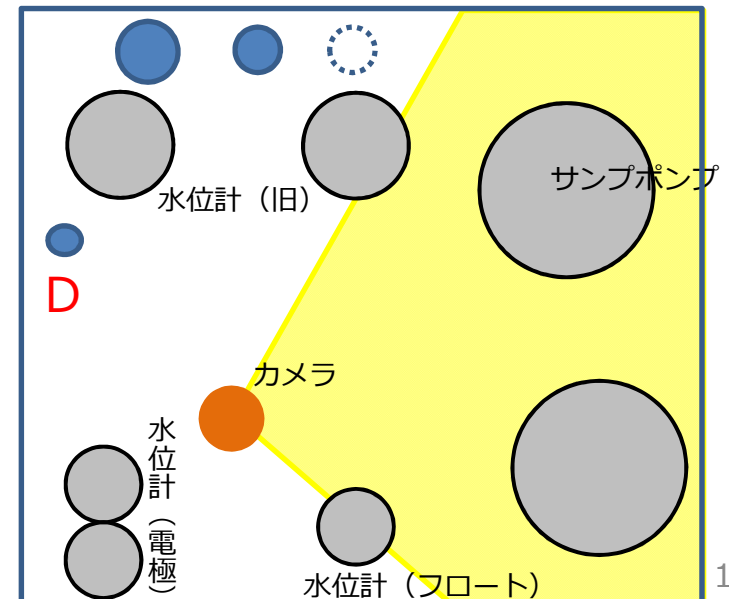
<参考> 1 / 2号機排気筒ドレンサンプピット内部調査状況 (南)

内壁面に流入／流出経路となるような跡は確認できなかった。  
配管については、サンプポンプミニフロー配管が脱落していることを確認した。

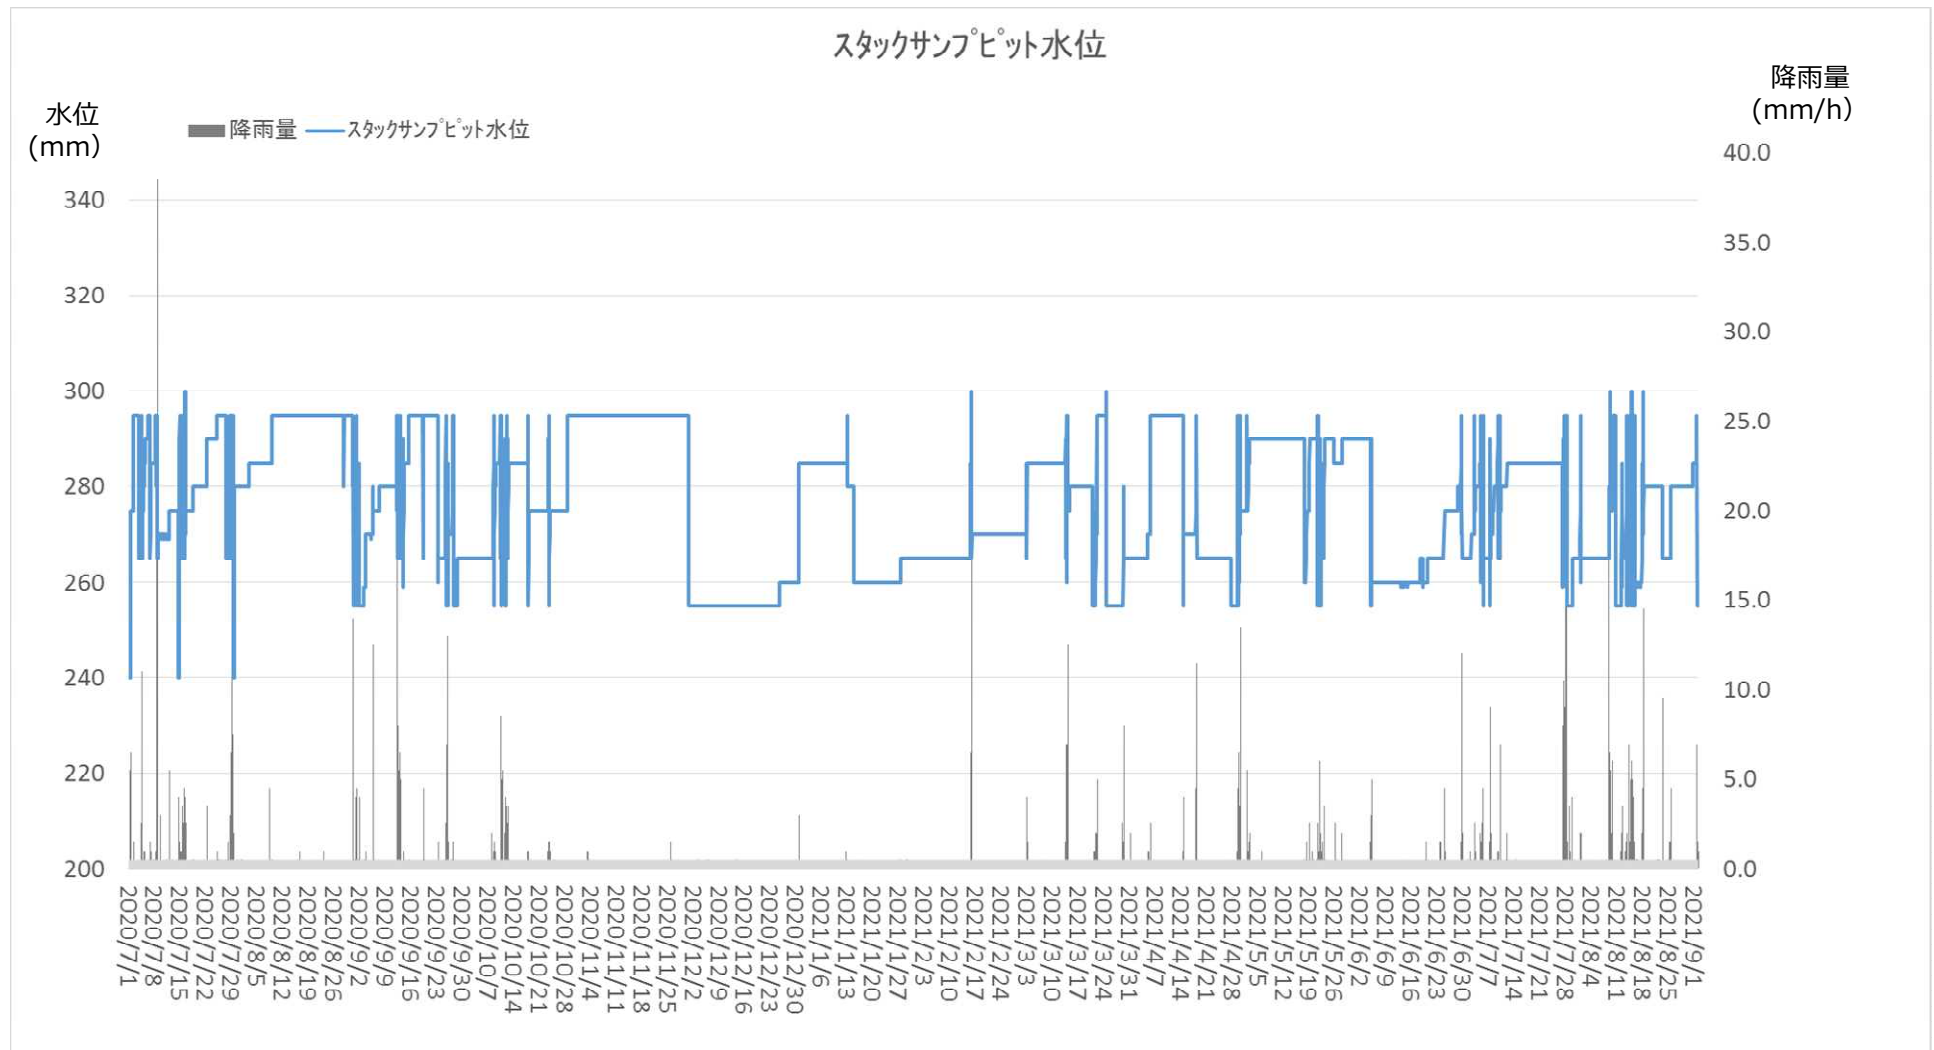
# <参考> 1 / 2号機排気筒ドレンサンプルピット水位 (2020.7~2021.9)

- 現在ピット内水位については、通常通りの水位制御 (300~260mm) を継続している。
