有機化合物を含む可燃性ガスの発生源に関する 過去の調査結果から得られた情報について

2021年9月14日

東京電力ホールディングス株式会社

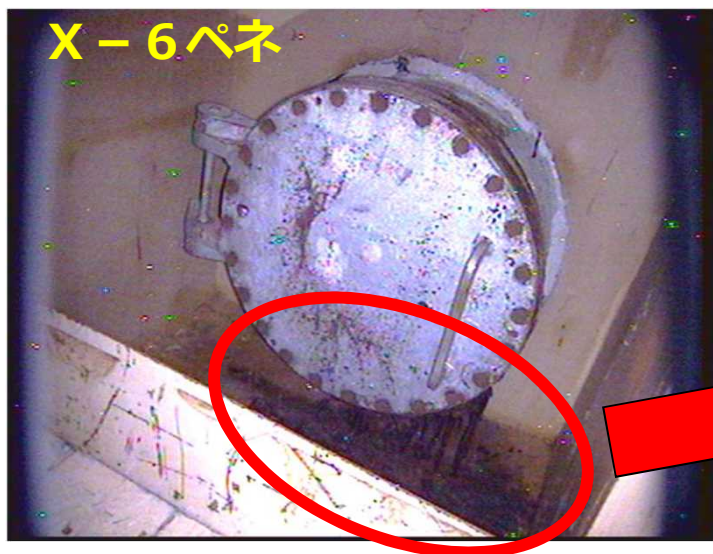
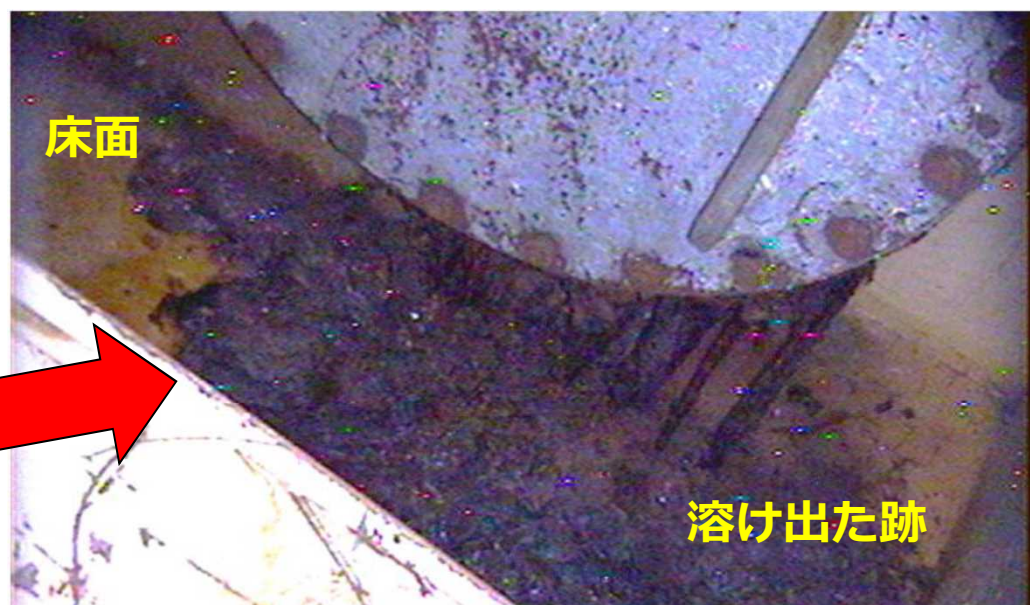
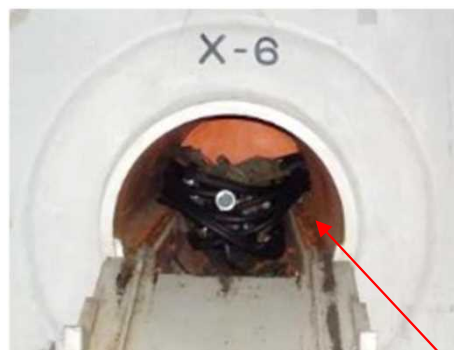
- ・ フランジから床面に溶け出た跡を確認
- ・ 溶け出たものについては以下のことが推定される
 - ・ ペネフランジシール用 Oリング
 - ・ CRD交換機用ケーブル被覆材 等

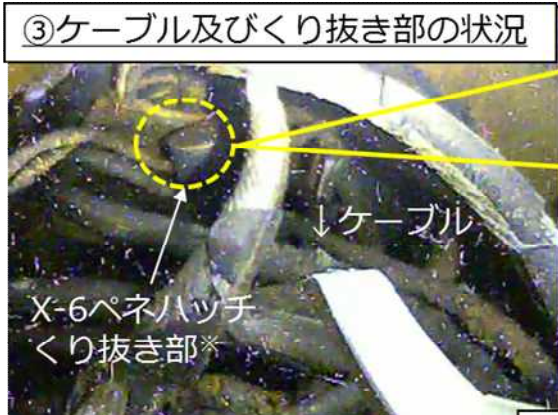
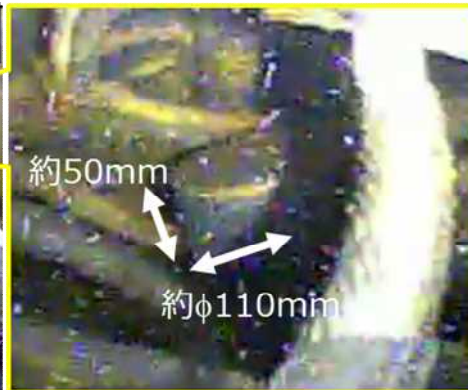
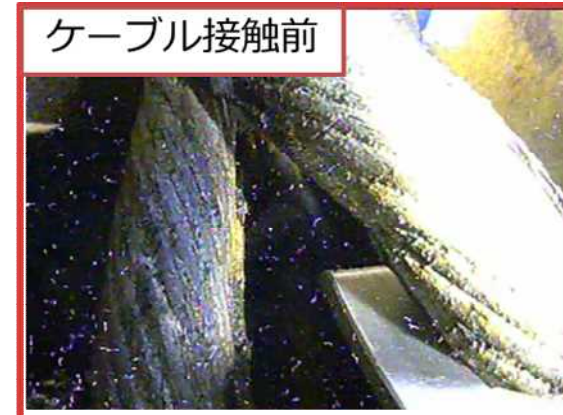
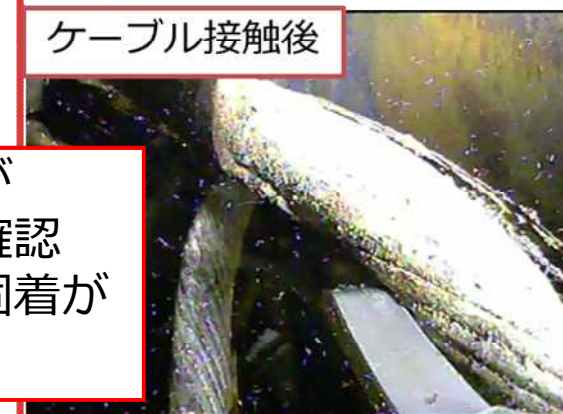
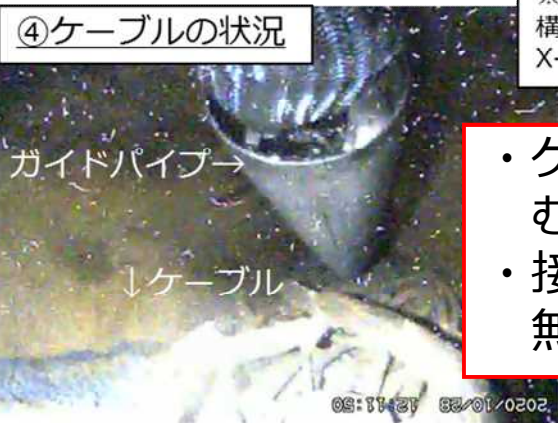
- ・ケーブルは被覆材が無く内部がむき出しになっていることを確認
- ・接触調査により、ケーブルは固着が無く持ち上がることを確認

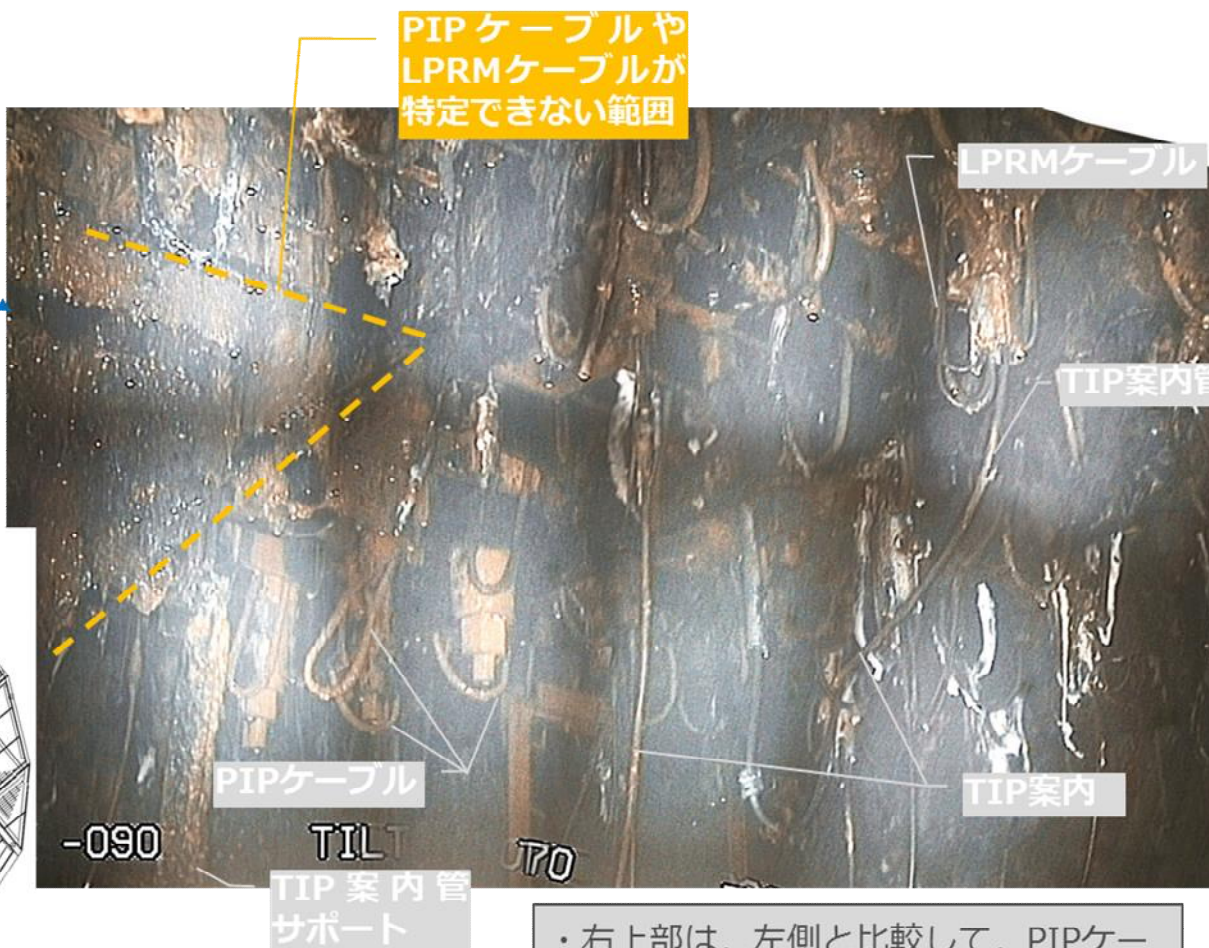
・右上部は、左側と比較して、PIPケーブル及びLPRMケーブルを多数確認

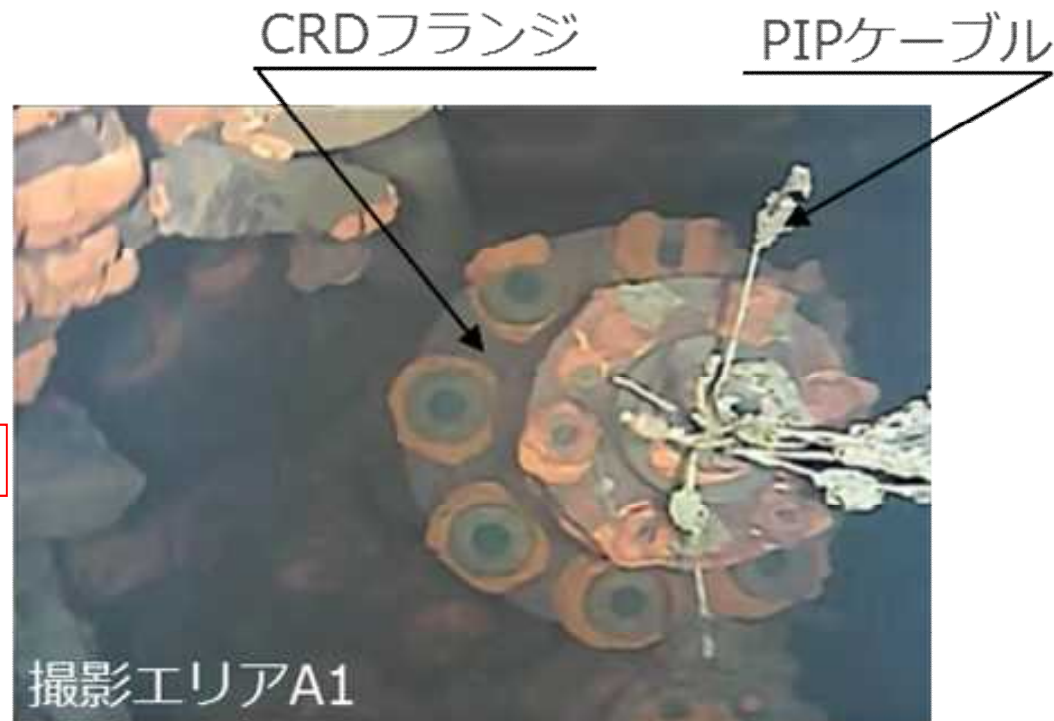
PIPケーブルが欠損していることを確認

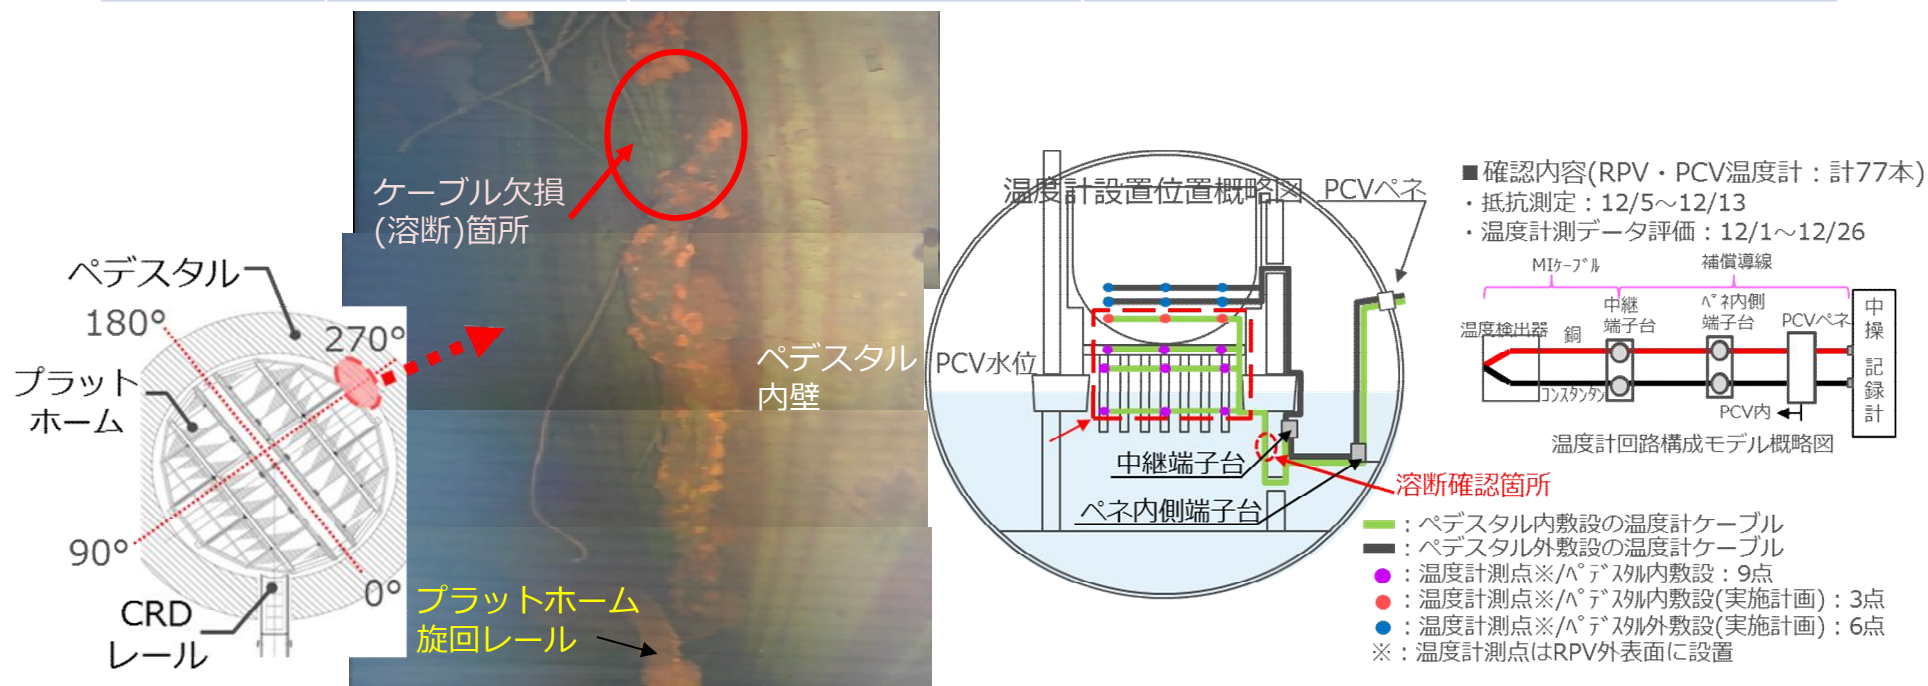
- ・ ペDESTアル内壁面270°付近に敷設されているRPV底部温度計ケーブル(12本)が欠損している状況を確認
- ・ ペDESTアル内に落下・溶融した燃料等の高温溶融物が付着したことにより欠損(溶断)したものと推定
- ・ ペDESTアル外に敷設しているRPV底部温度計(6本)は、高温溶融物が付着する可能性は低く欠損していないと考えている

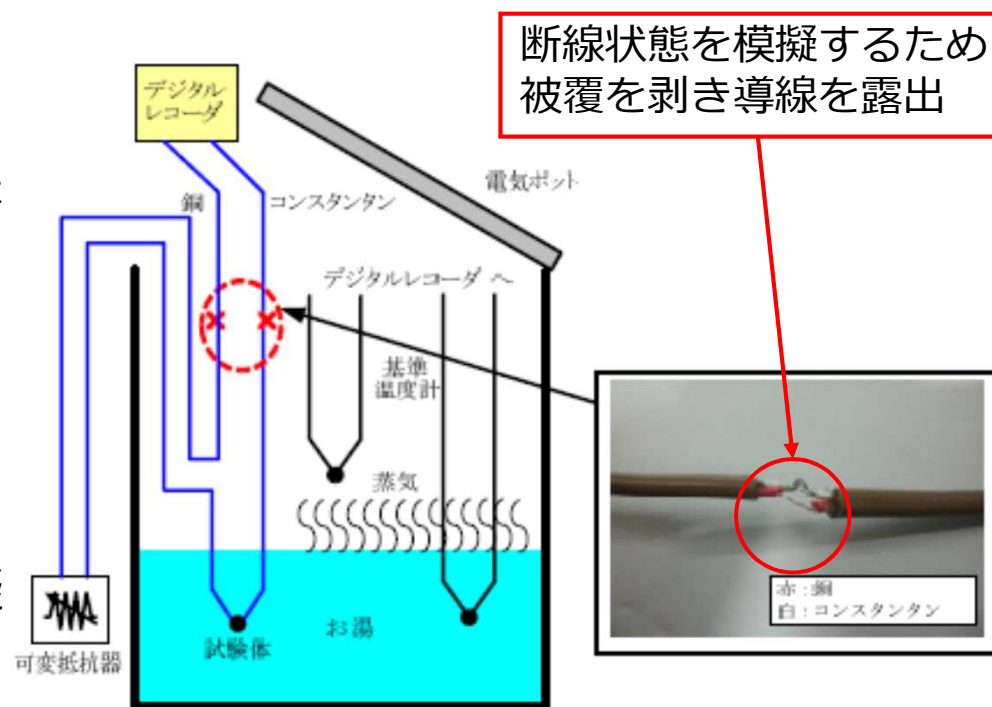
図1. モックアップ試験概要図

- 2号機RPV底部温度計の指示不良事象
 - 2012年2月2日以降、RPV底部ヘッド上部の温度計の1箇所において、指示値の緩やかな上昇傾向を確認
 - 他パラメータの状況から当該温度計の不具合と推定し、健全性確認（直流抵抗測定）を実施したところ、断線状態に達したものと判定
 - 当該温度計の指示不良（ハンチング及び温度上昇）について、条件を模擬したモックアップ試験にて同様の挙動が起きることを確認

- 事故時の環境（高温、高圧、高湿分）により、ケーブルの被覆が失われ内部が剥き出しになり、指示不良に至ったと推定
- その際、ケーブルの被覆から可燃性有機ガスが発生した可能性が考えられる

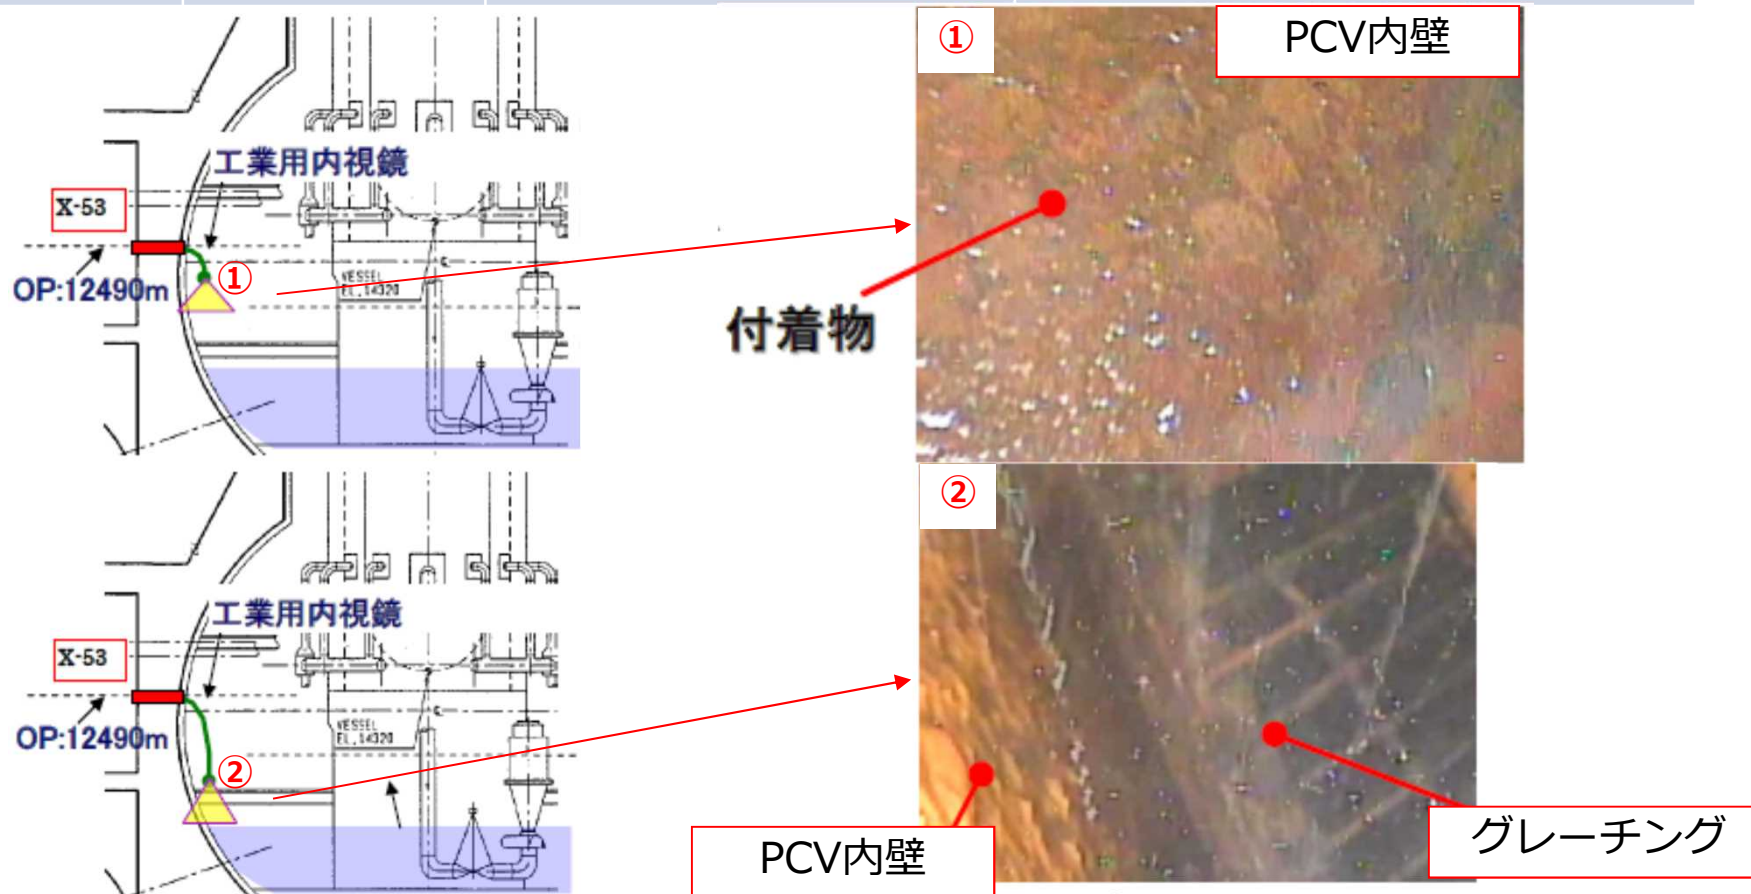
PCV内壁面のエポキシ系塗装の剥がれや表面の荒れのようなものは見られるものの、内壁に大規模な破損・変形は確認されなかった

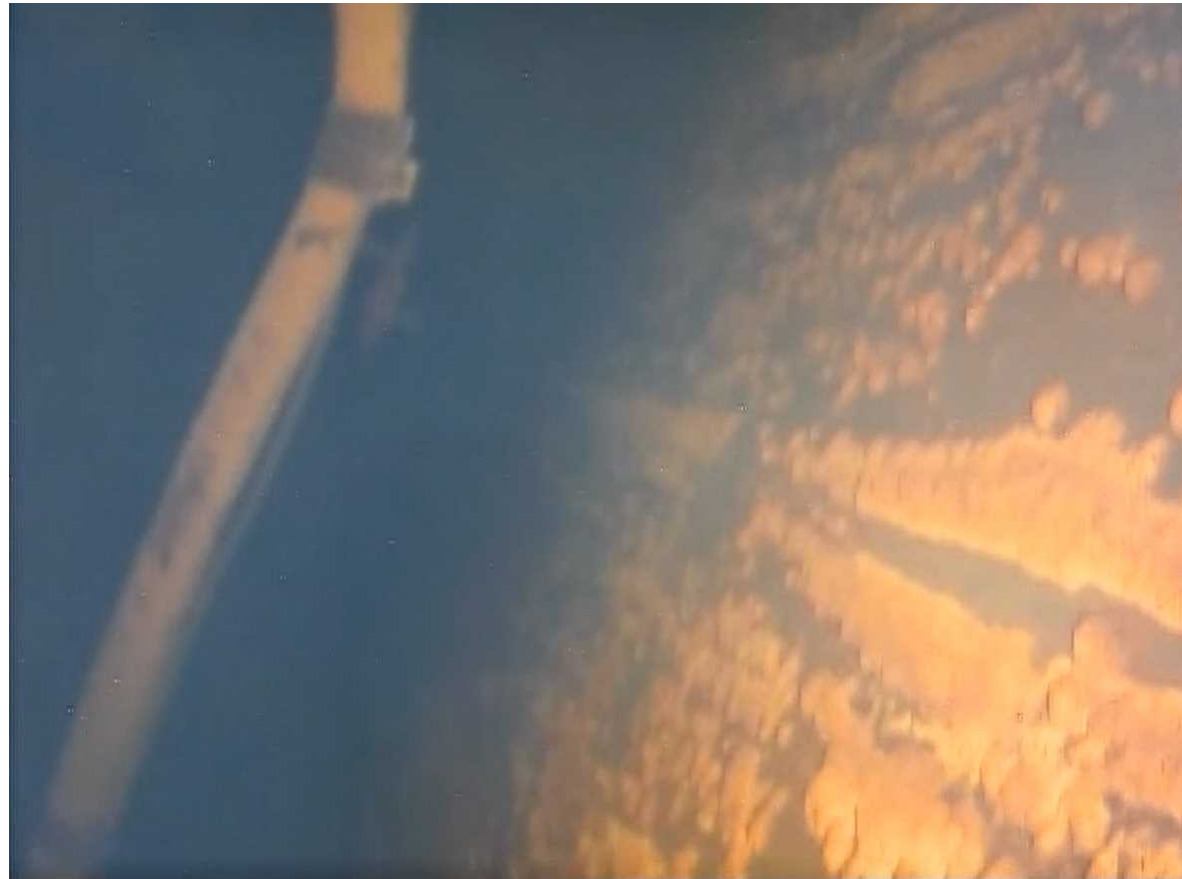
PCV内壁面のエポキシ系塗装の剥がれや表面の荒れのようなものは見られるものの、内壁に大規模な破損・変形は確認されなかった

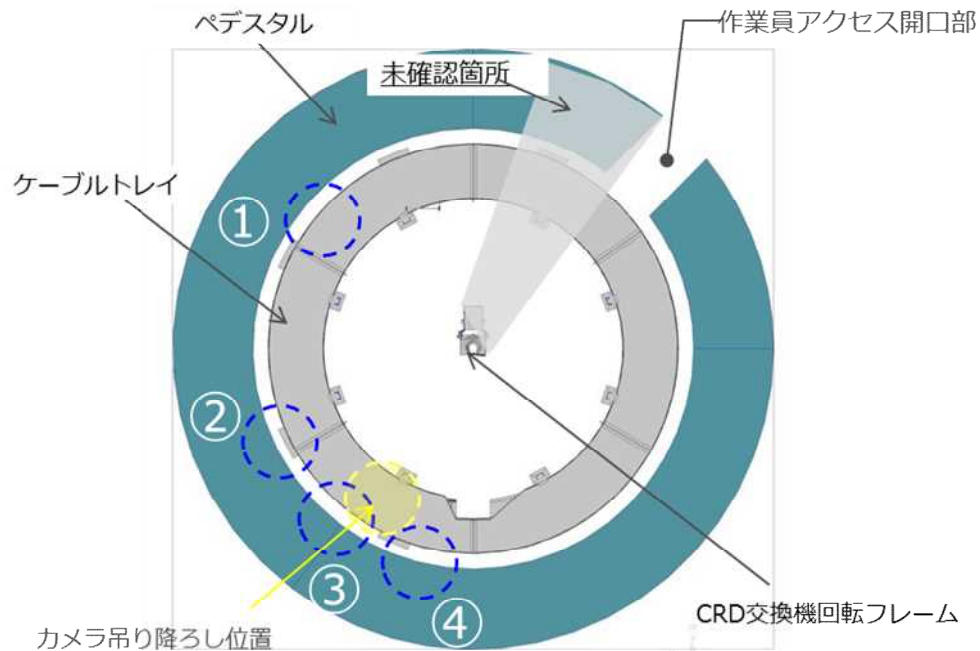
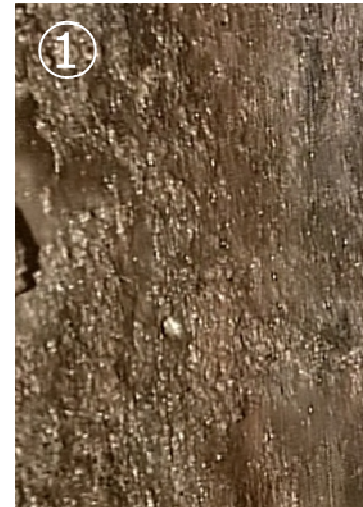
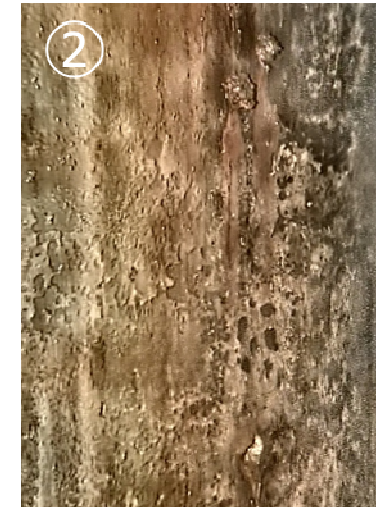
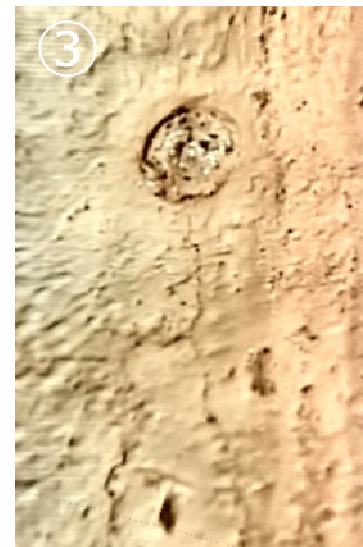
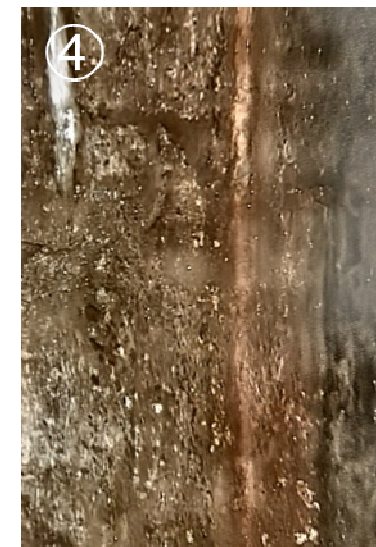
ペDESTAL内壁面のエポキシ系塗装の剥がれや表面の荒れのようなものは見られるものの、内壁に大規模な破損・変形は確認されなかった

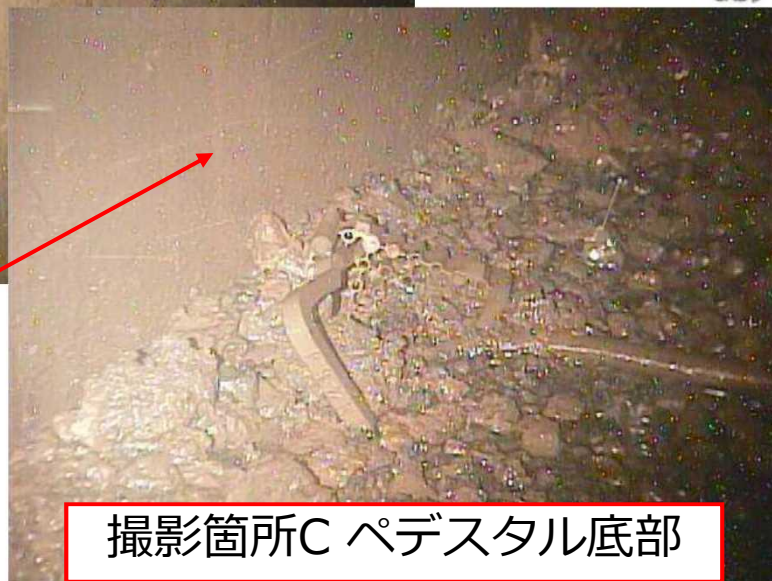
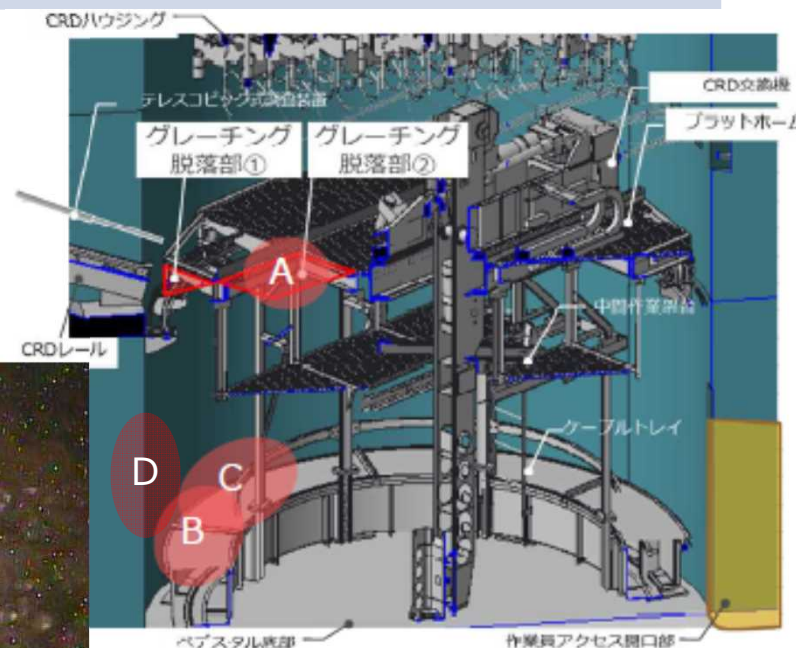
ペDESTアル内壁面のエポキシ系塗装の剥がれや表面の荒れのようなものは見られるものの、内壁に大規模な破損・変形は確認されなかった

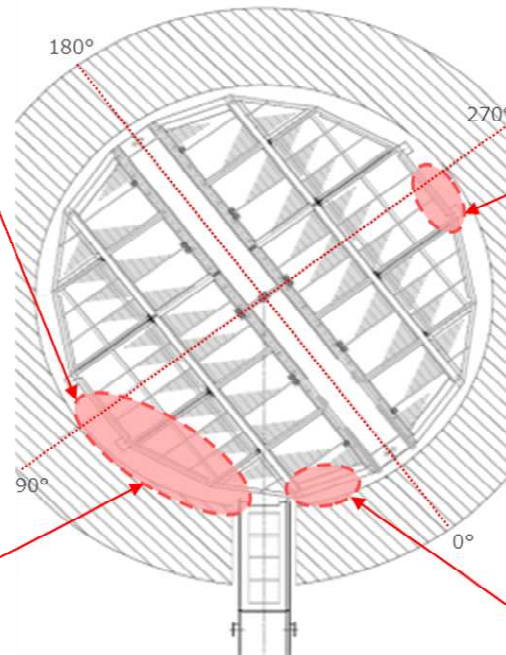
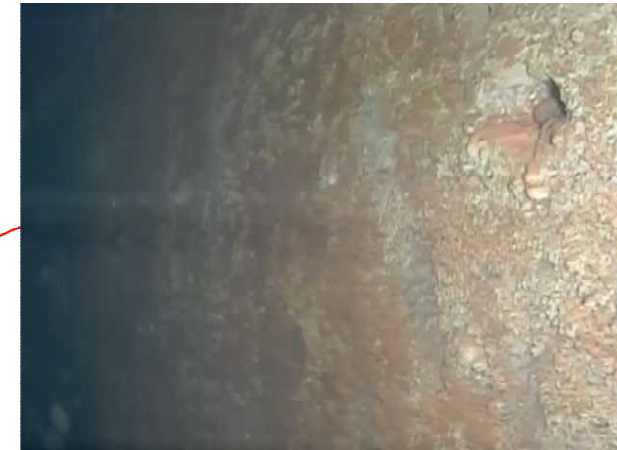
ペDESTアル内壁面のエポキシ系塗装の剥がれや表面の荒れのようなものは見られるものの、内壁に大規模な破損・変形は確認されなかった

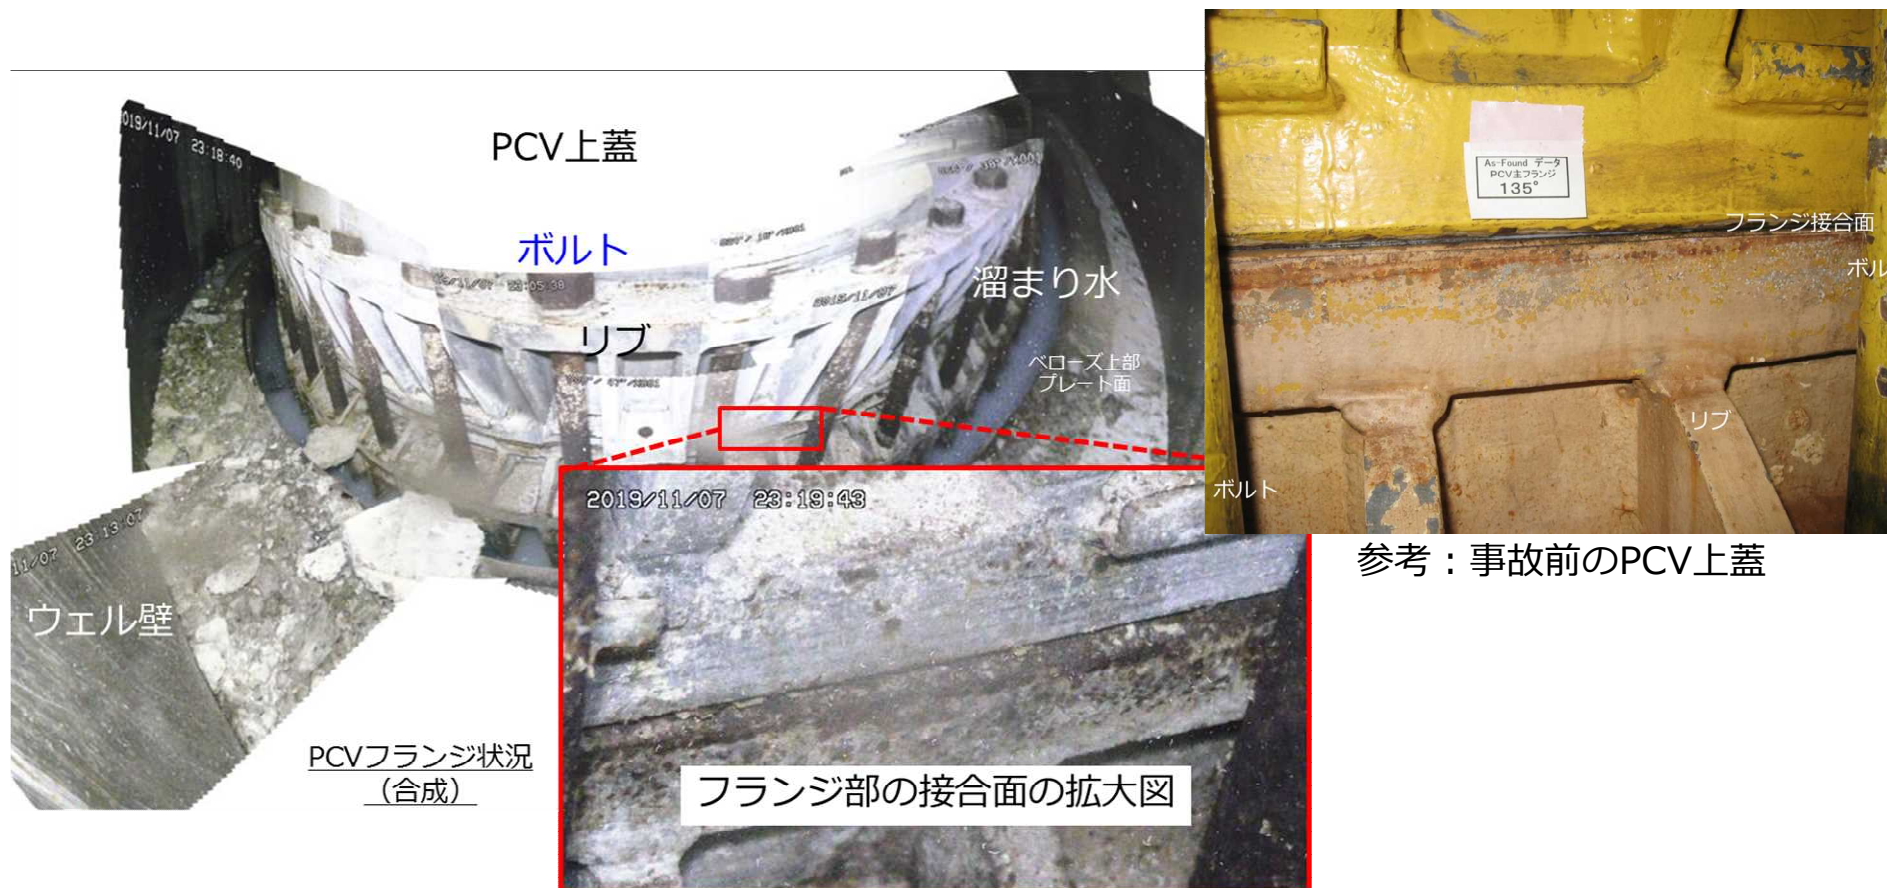
フランジ部について、塗装の劣化はあるものの、著しい損傷や大きな変形は確認されなかった

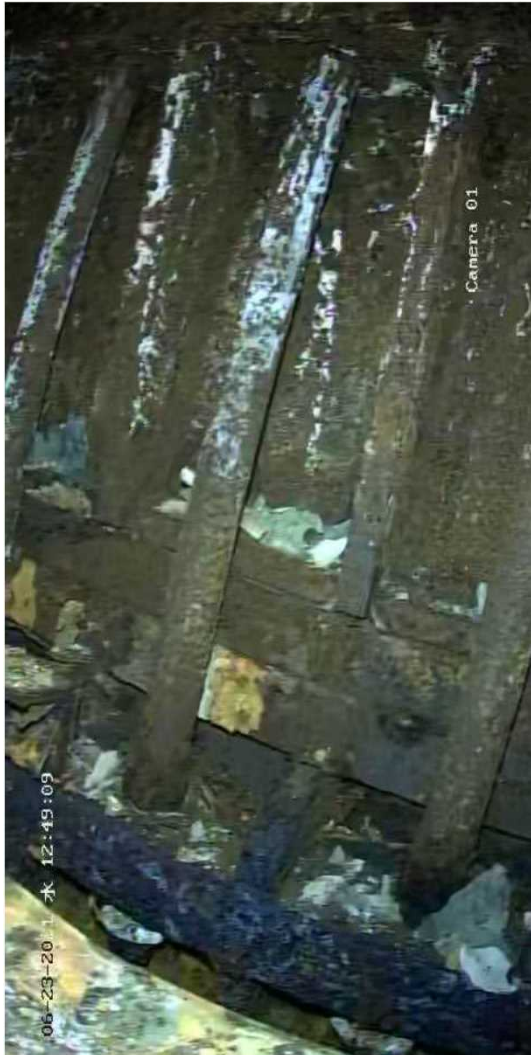
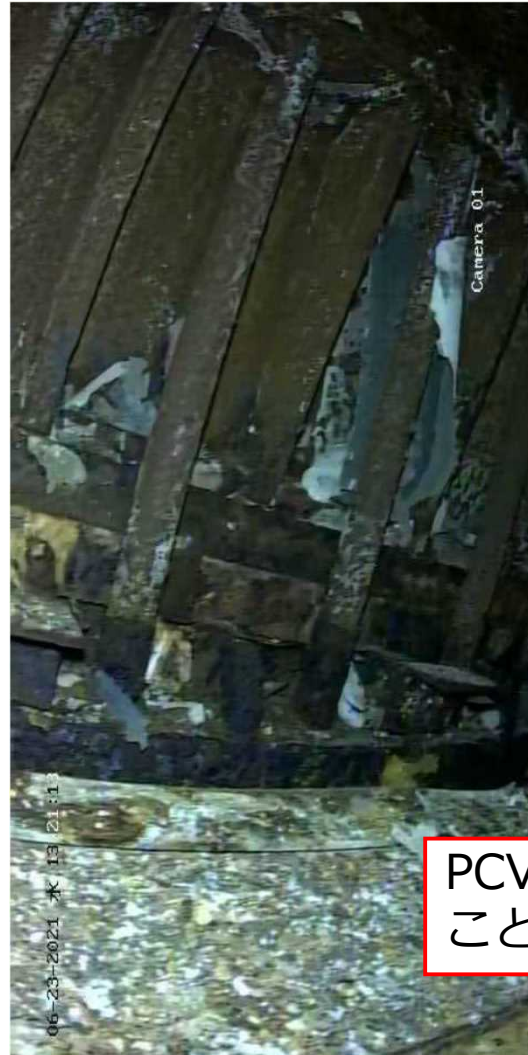
PCV上蓋の塗装が剥がれ落ちていることを確認

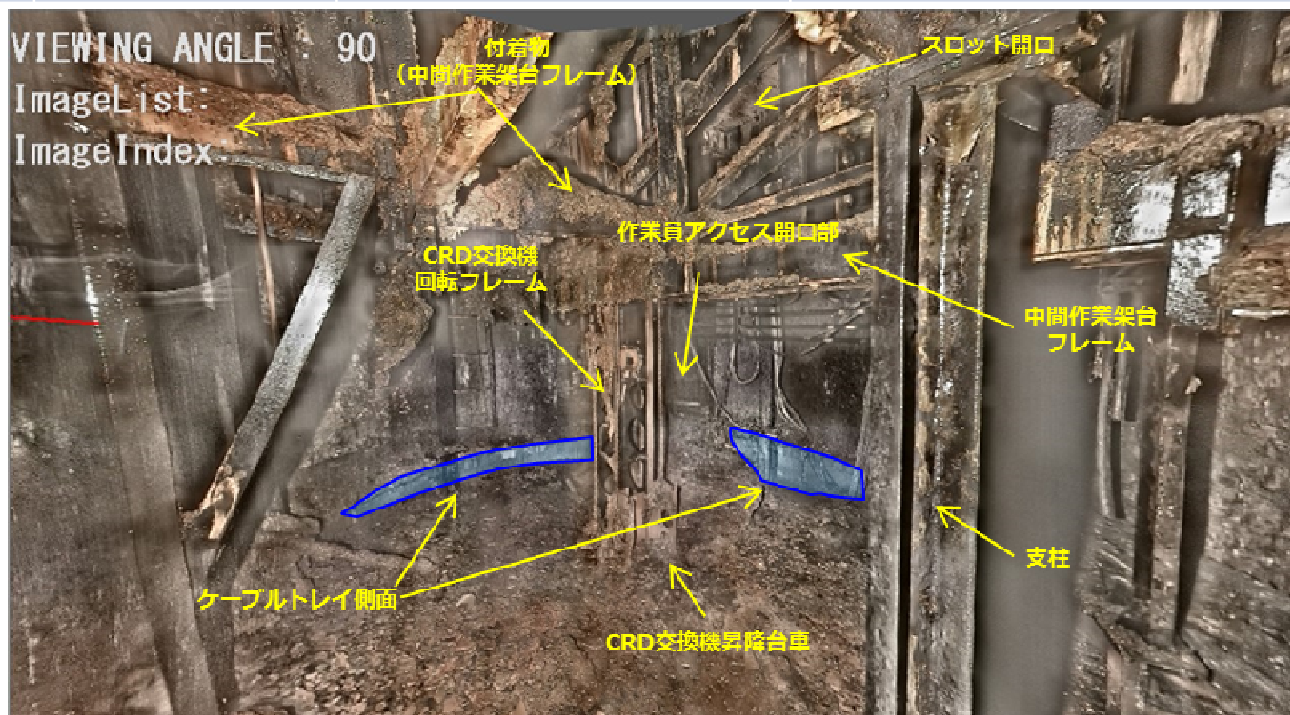
- ・ペDESTAL底部の堆積物は溶融物が固化したもののように見える一方で、ケーブルトレイ(ステンレス鋼、厚さ4mm)の変形が確認されていないことから、ケーブルトレイの上に堆積し始めた際の堆積物温度が、ケーブルトレイに熱変形を生じさせる温度ではなかった可能性がある
- ・このことから、2号機ではMCCI(溶融炉心-コンクリート反応)により可燃性有機ガスが発生した可能性は低いと考えられる

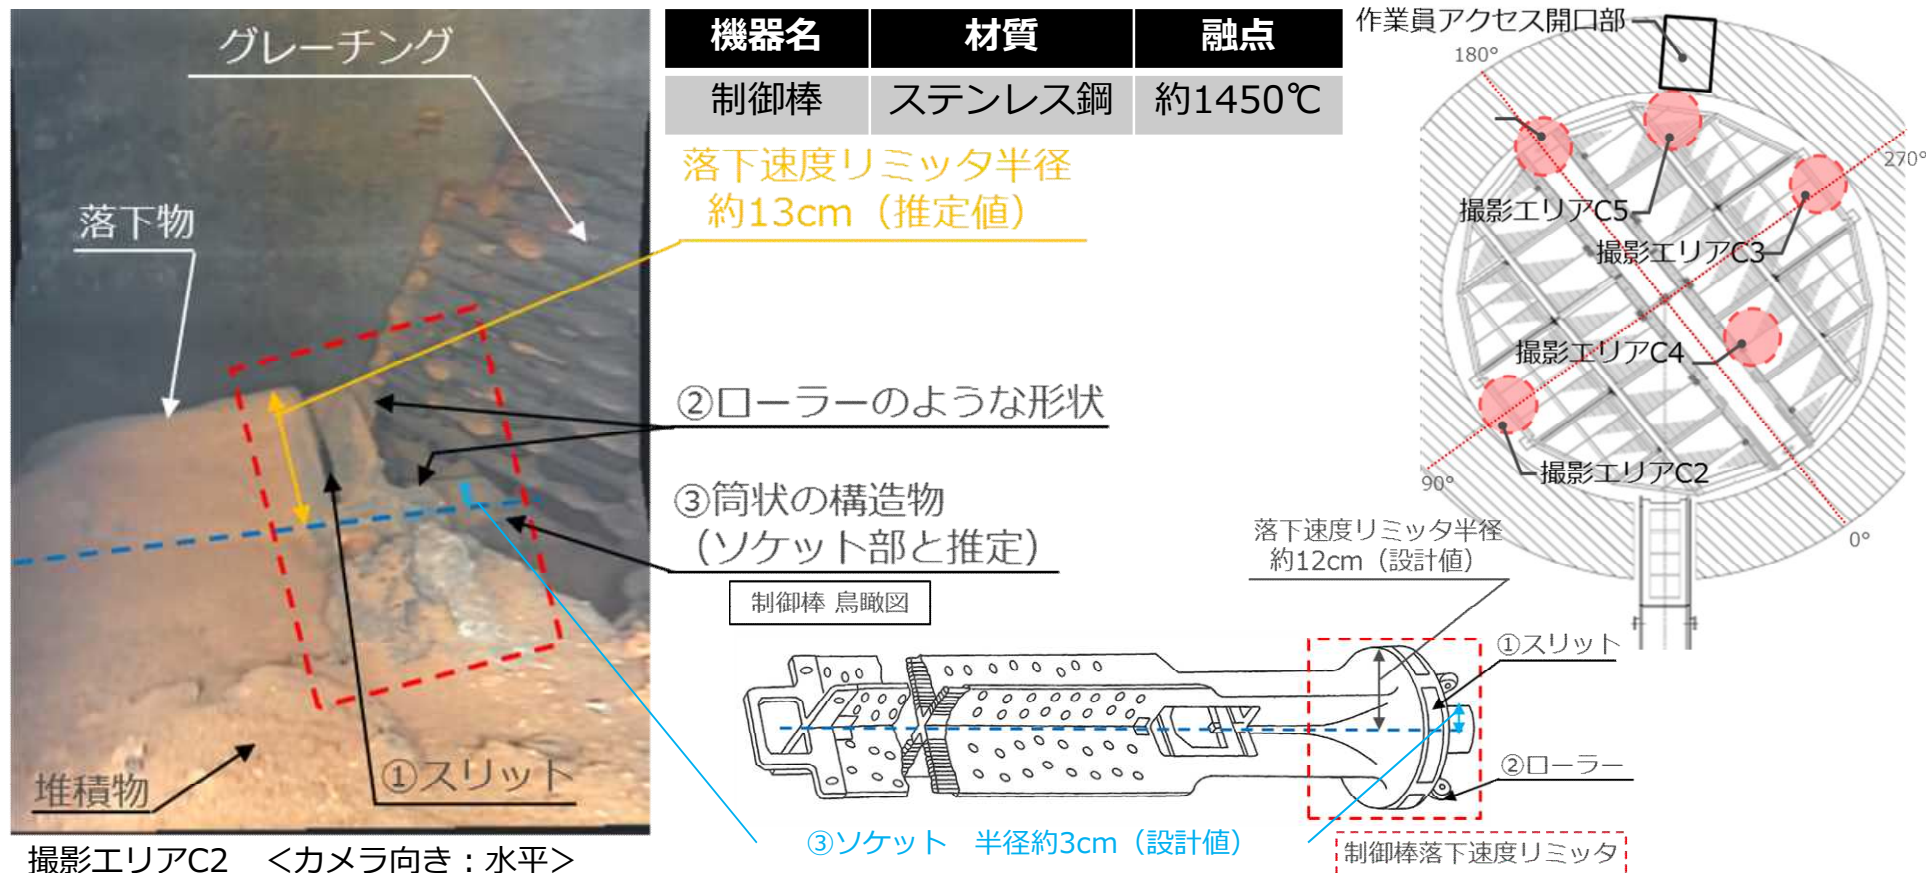
ペDESTアル底部に制御棒と類似した構造物の一部が落下していることから、溶融燃料と制御棒が接触して制御棒が溶融した際、 B_4C から可燃性有機ガスが発生した可能性が考えられる

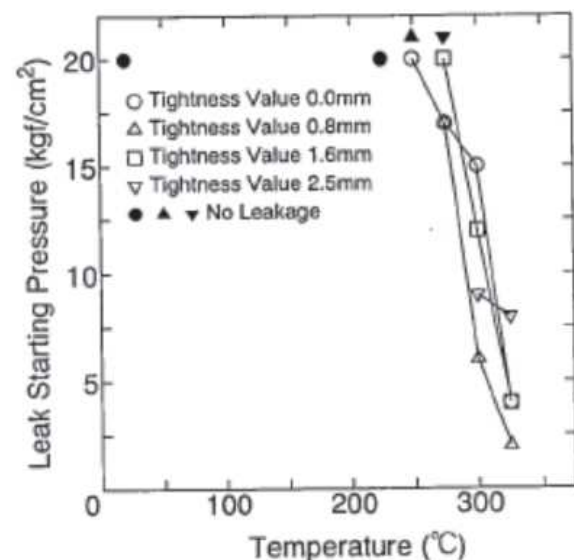
シール材の漏えい限界※

- 1F事故では、PCVトップヘッドフランジ部のシール材（シリコン製）が高温高圧条件の蒸気環境下に長期間さらされることによって劣化し、格納容器の閉じ込め機能を喪失したと推定
- 既往研究では、温度が200℃を超えると、漏えい発生時の圧力が徐々に低下し、300℃のような高温条件では、0.5MPaを下回るレベルの圧力でもシール部が破損し、漏えいが発生（右図）

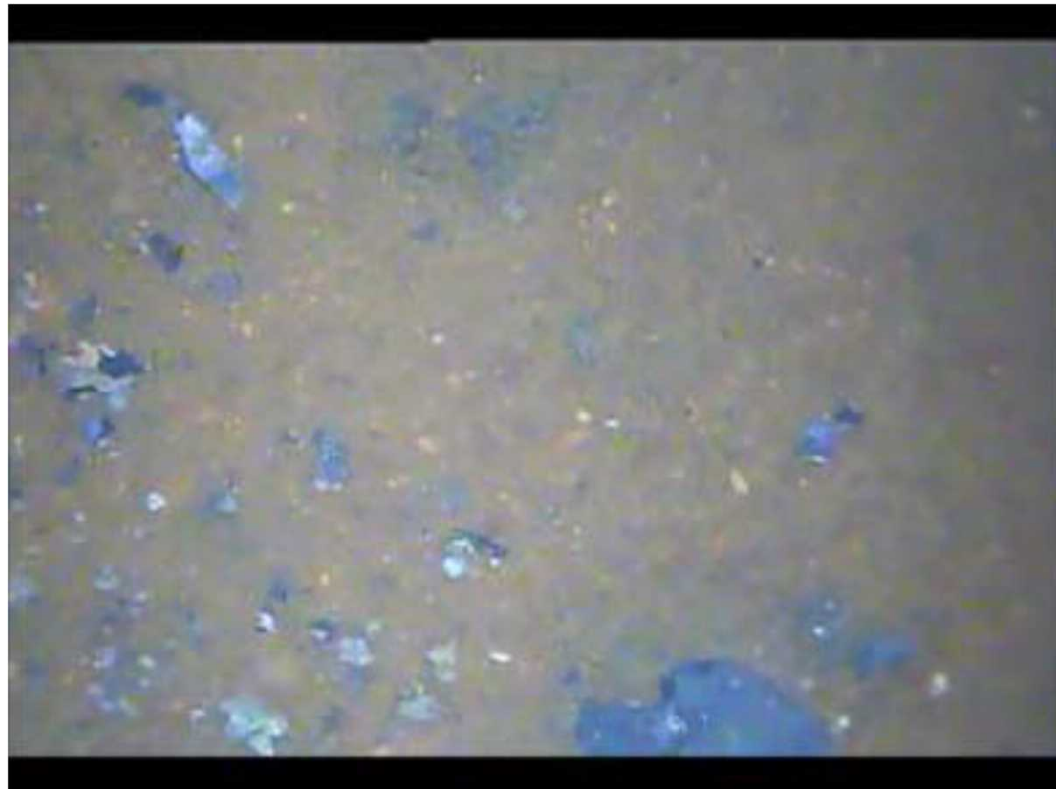
- ・ X-100Bペネ直下のPCV底部の堆積物に青色に見える破片状のものを確認
- ・ 鉛遮へい材が溶融、落下し再度凝固したものと推定
(参考：鉛の融点 327.5℃)

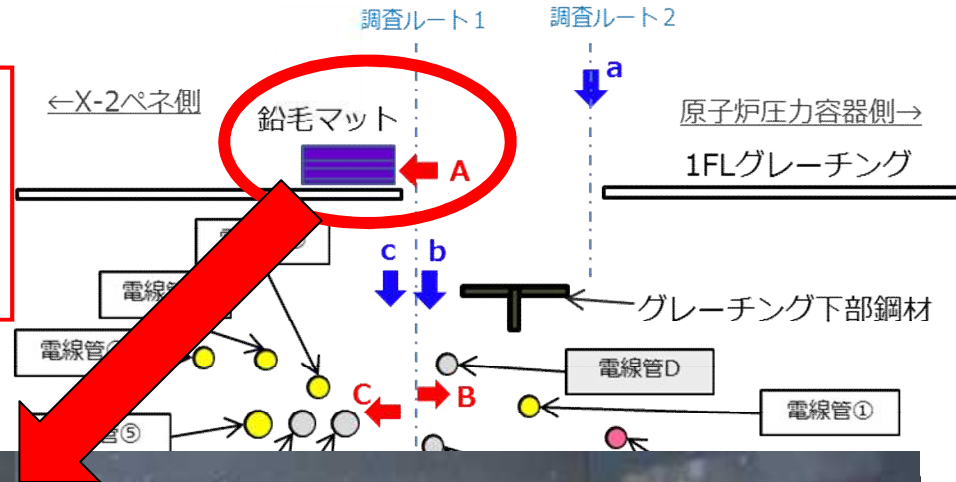
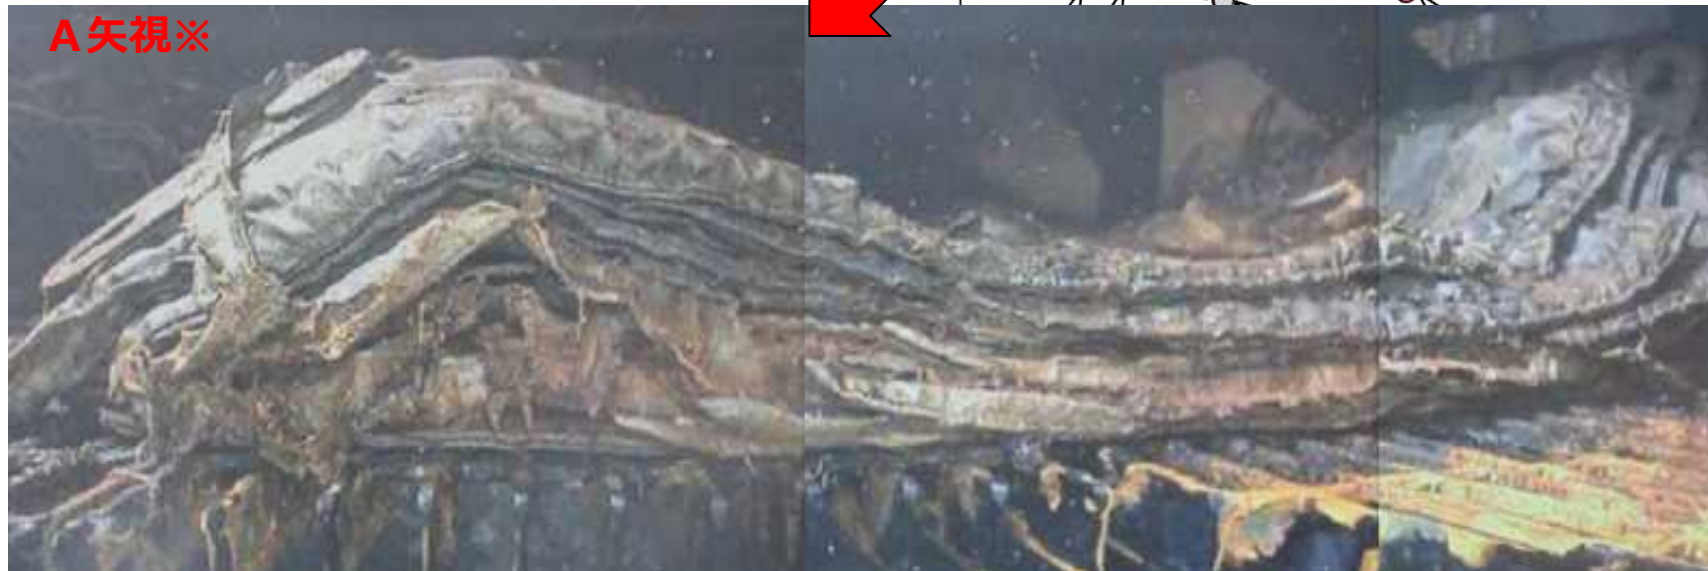
- PCV内部のX-2ペネ近傍に鉛毛マットを確認
- 鉛の残存状況は不明
(参考：鉛の融点 327.5℃)
