# 現地調査の実施状況について

2021年9月14日

東京電力福島第一原子力発電所事故対策室

- ( 1 ) 2号機シールドプラグ調査について  
( 2021年8月5日、8月26,27日、9月9日 )
- ( 2 ) 2号機タービン建屋内調査について  
( 2021年7月29,30日、8月6日 )
- ( 3 ) 4号機原子炉建屋内調査について  
( 2021年7月20,21日 )

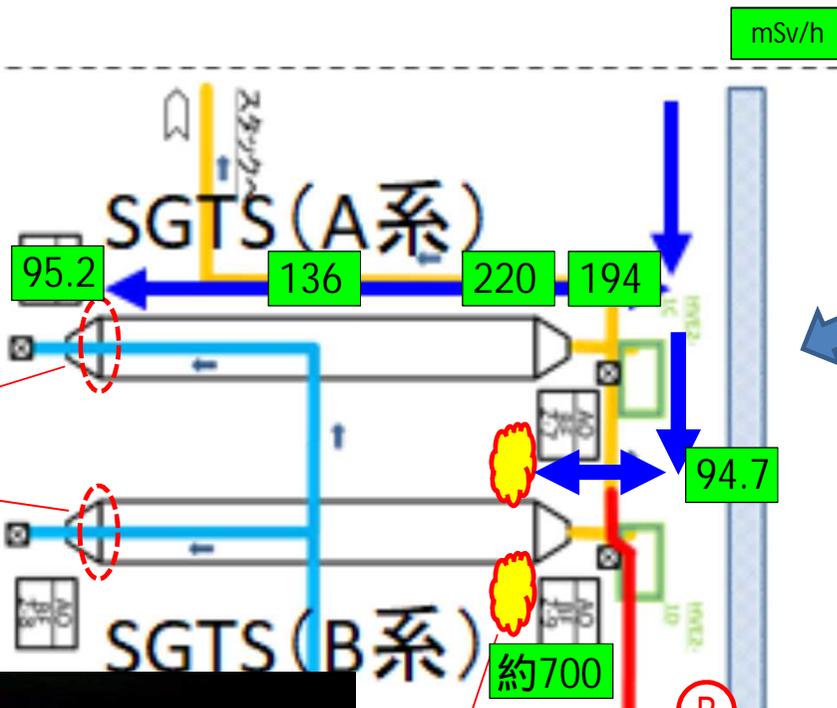
① 2号機SGTS  
フィルタトレインの  
ドレン配管を確認

③ 2号機SGTS  
フィルタトレイン下面  
には漏えい痕無し

① ~ ③ より、

漏えい痕とフィルタトレインのドレン配管は位置的に異なっており、  
フィルタトレインからの漏えいではない可能性が高い。

② 2号機SGTS  
フィルタトレイン下に  
漏えい痕

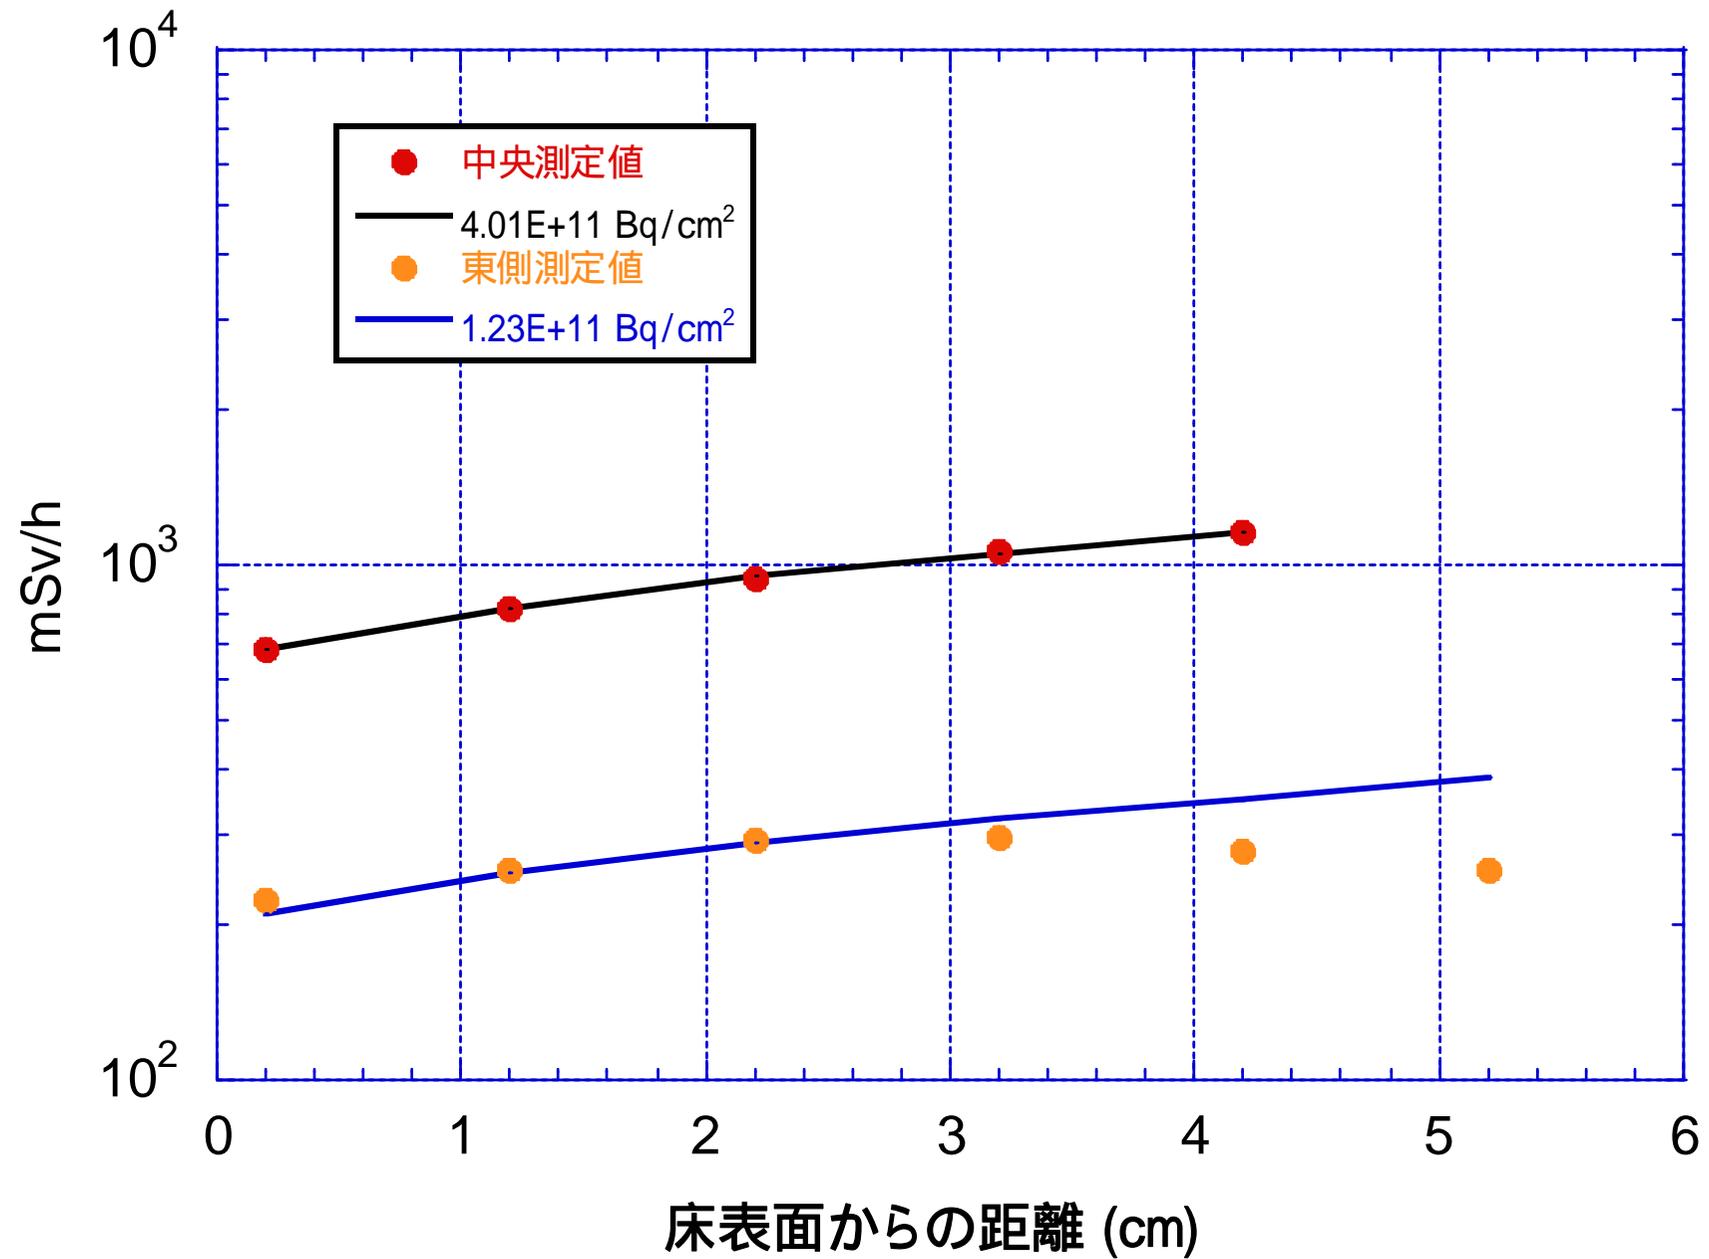
測定値と計算値の比較

- シールドプラグ上段と中段の隙間のCs-137汚染密度は、床からの距離に伴い増加 (1 cm で大凡 10 % 増加)
  - シールドプラグの隙間の汚染でしかあり得ない傾向
- Cs-137の汚染密度が $4.01\text{E}+11$  Bq/cm<sup>2</sup> (中央の穴に対応)、 $1.23\text{E}+11$  Bq/cm<sup>2</sup> (東側の穴に対応) の場合の計算値による線量当量率は、測定値と中央の穴では全ての測定点で良くあっており、東側の穴では、4.5 cm と5.5 cm以外では良く合っている
  - egs5を使って得られた計算結果に基づく手法は妥当である
  - これまでの推定より高い汚染密度
  - 東側の 4.5 及び 5.5 cmで測定値が小さくなる理由として、ボーリングでコアを採取した際に、底の一部が残り、その部分がこれらの箇所では遮蔽になった可能性が考えられる

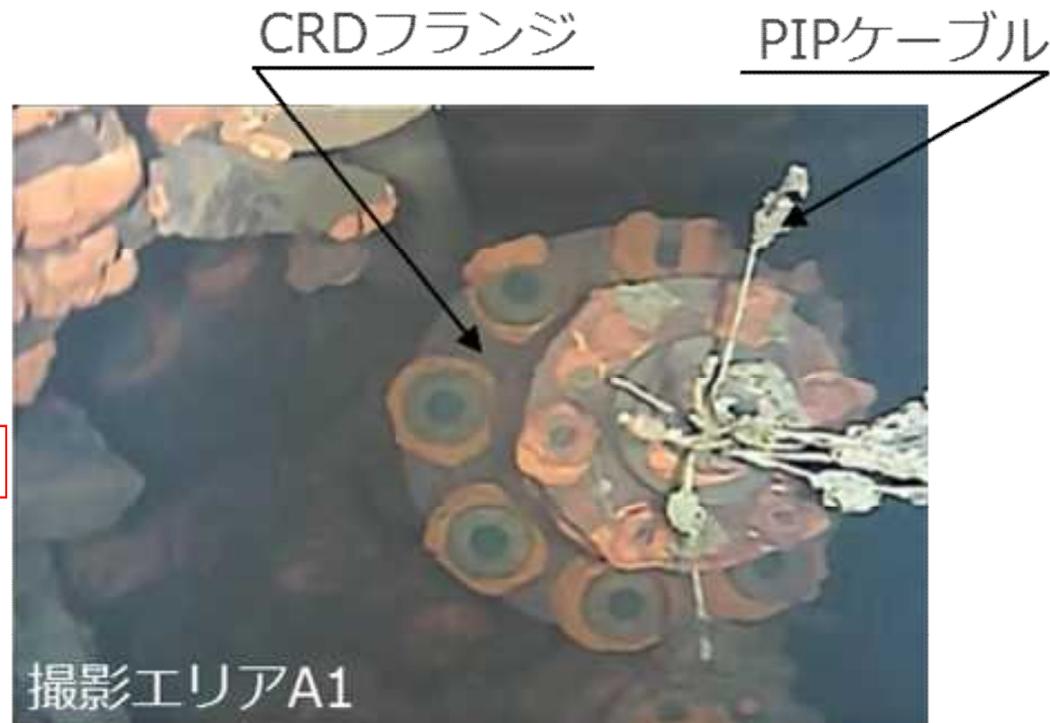
震災前のCRDハウジング支持金具の状態 (3号機)

PIPケーブルが欠損していることを確認

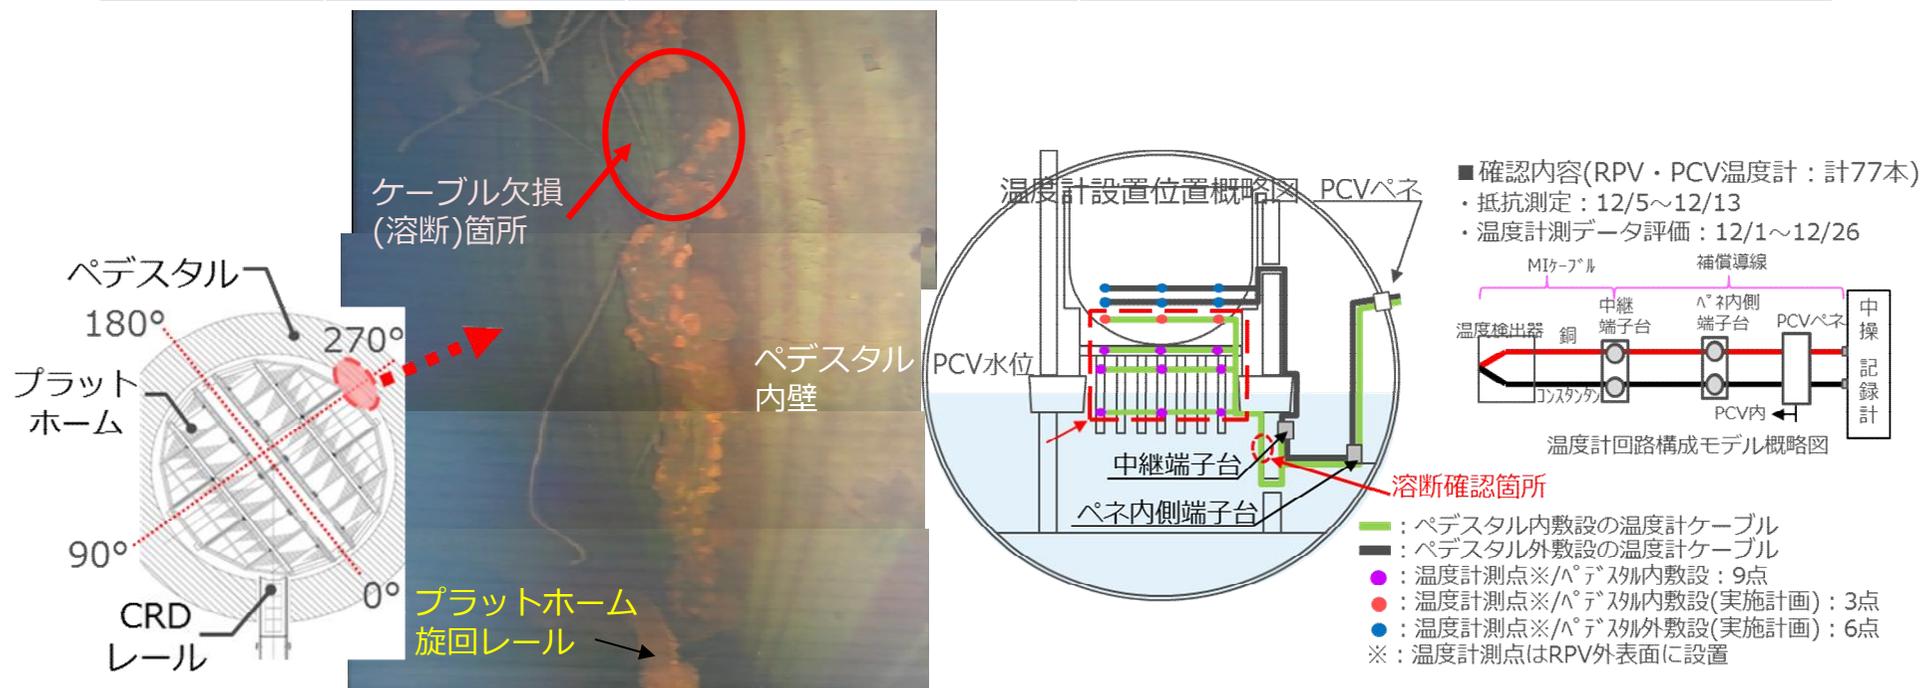
- ・ ペDESTアル内壁面270°付近に敷設されているRPV底部温度計ケーブル(12本)が欠損している状況を確認
- ・ ペDESTアル内に落下・溶融した燃料等の高温溶融物が付着したことにより欠損(溶断)したものと推定
- ・ ペDESTアル外に敷設しているRPV底部温度計(6本)は、高温溶融物が付着する可能性は低く欠損していないと考えている

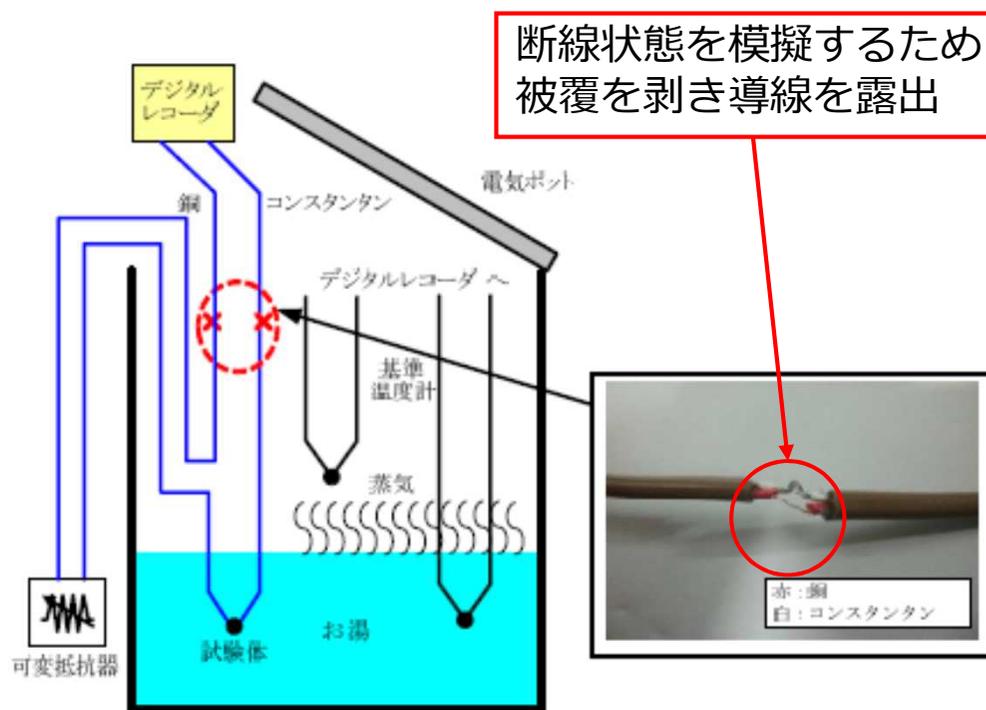
図1. モックアップ試験概要図

- 2号機RPV底部温度計の指示不良事象
  - 2012年2月2日以降、RPV底部ヘッド上部の温度計の1箇所において、指示値の緩やかな上昇傾向を確認
  - 他パラメータの状況から当該温度計の不具合と推定し、健全性確認（直流抵抗測定）を実施したところ、断線状態に達したものと判定
  - 当該温度計の指示不良（ハンチング及び温度上昇）について、条件を模擬したモックアップ試験にて同様の挙動が起きることを確認

- 事故時の環境（高温、高圧、高湿分）により、ケーブルの被覆が失われ内部が剥き出しになり、指示不良に至ったと推定
- その際、ケーブルの被覆から可燃性有機ガスが発生した可能性が考えられる

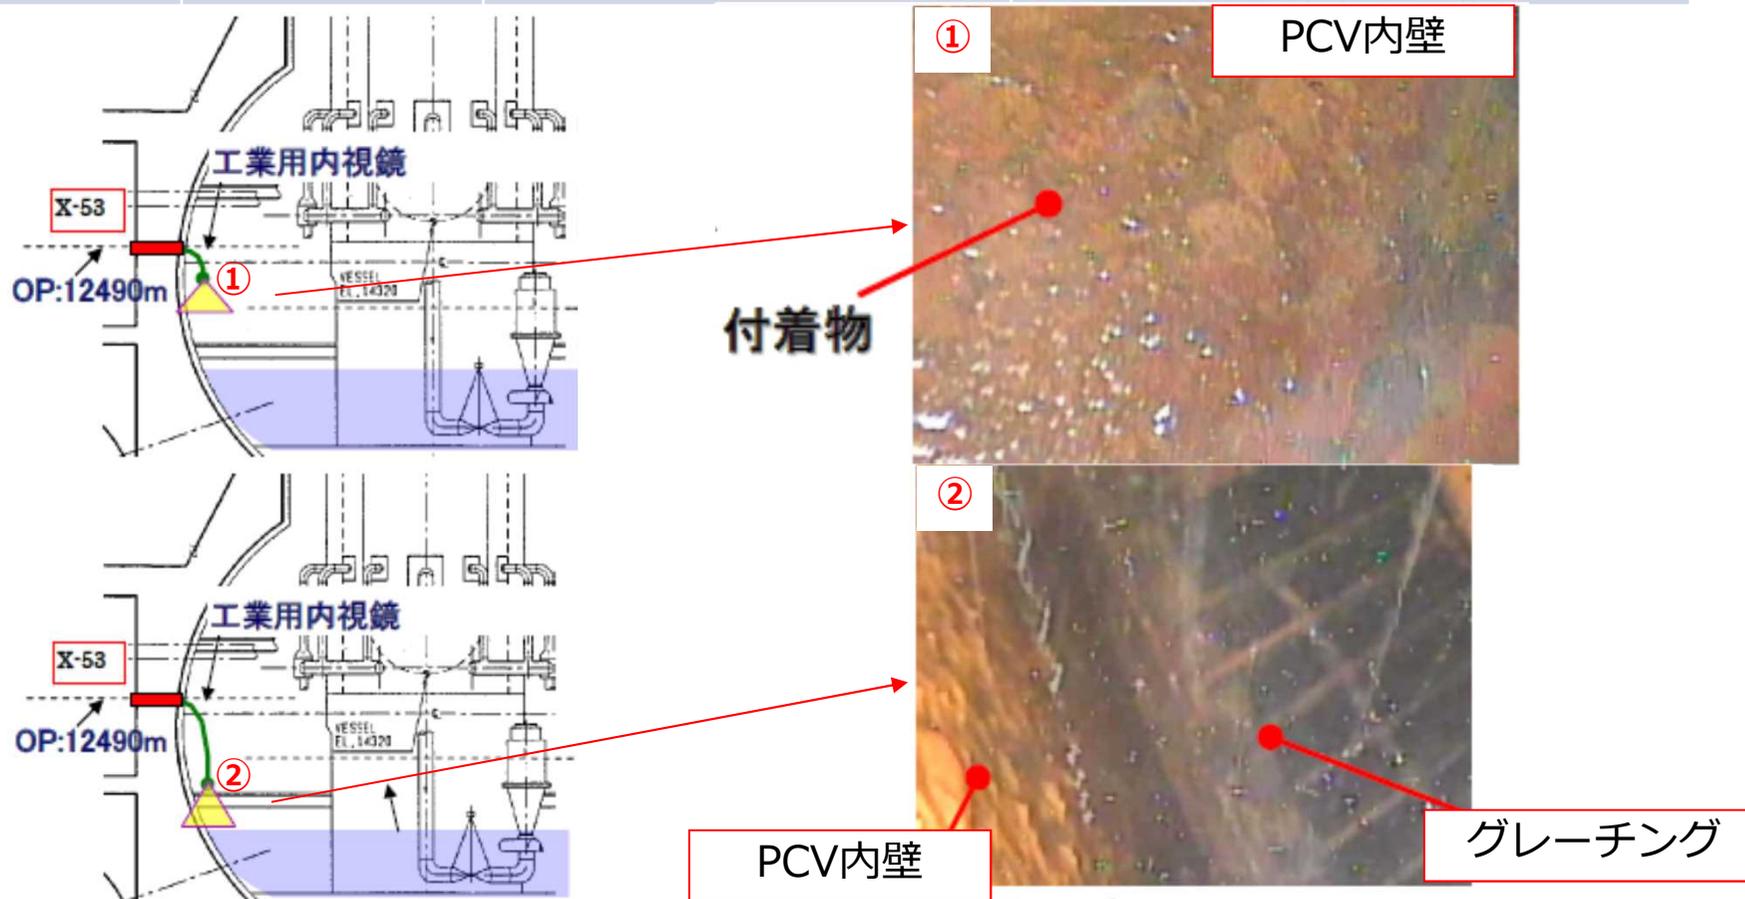
PCV内壁面のエポキシ系塗装の剥がれや表面の荒れのようなものは見られるものの、内壁に大規模な破損・変形は確認されなかった

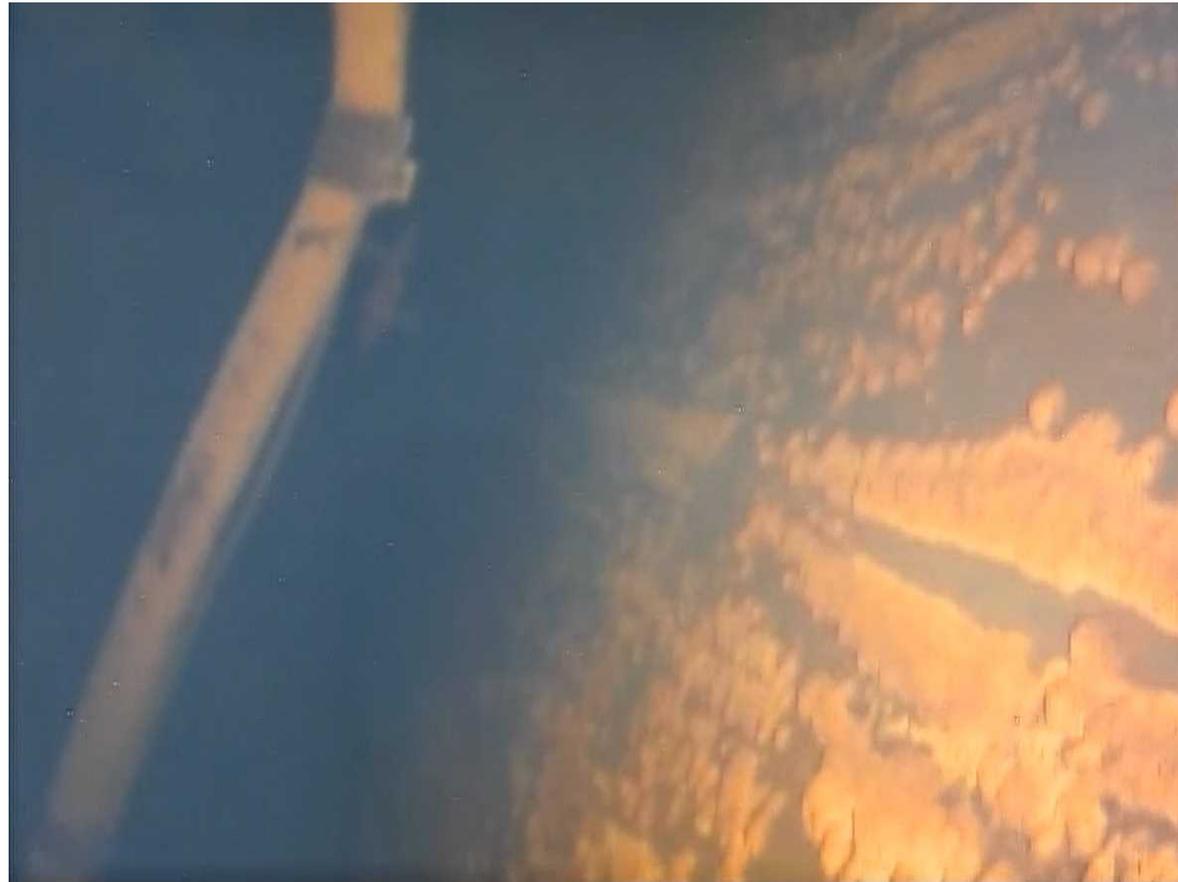
PCV内壁面のエポキシ系塗装の剥がれや表面の荒れのようなものは見られるものの、内壁に大規模な破損・変形は確認されなかった

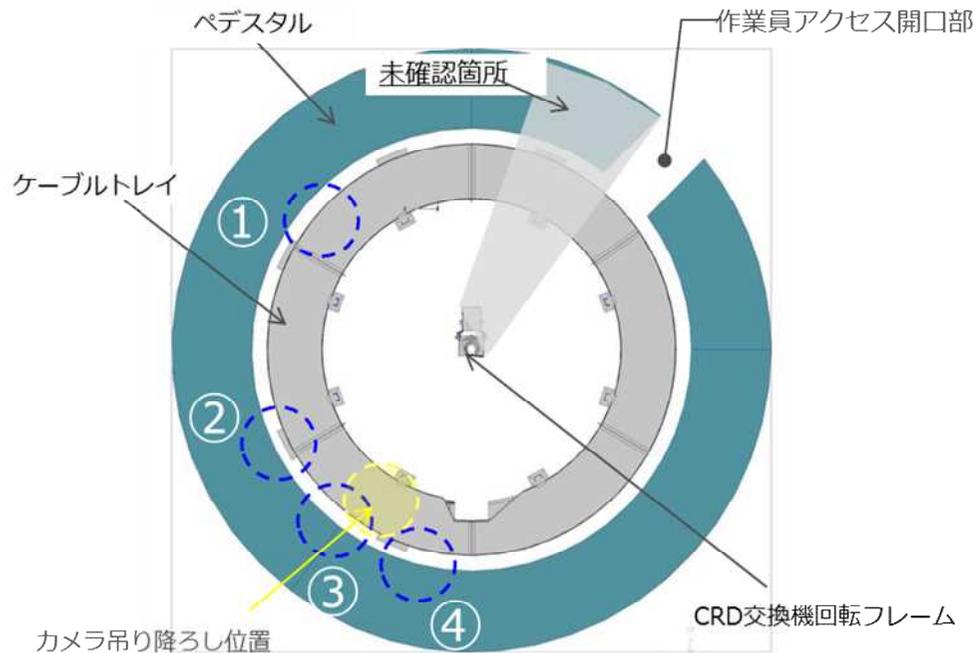
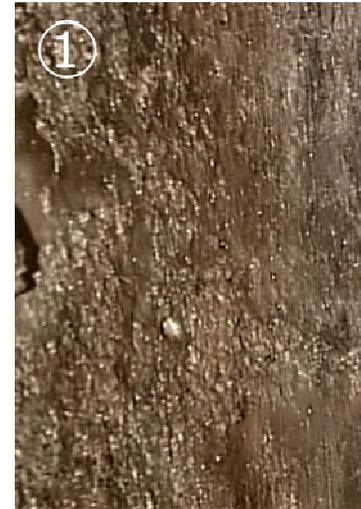
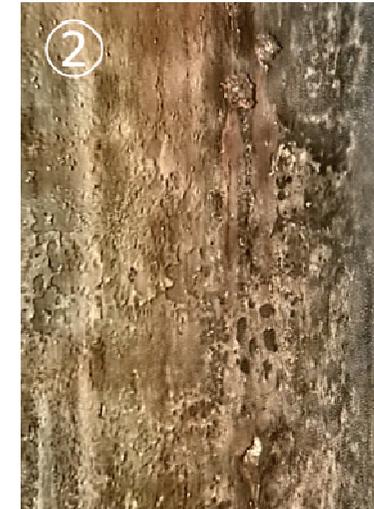
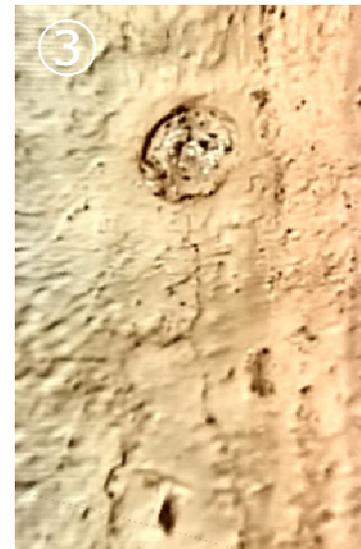
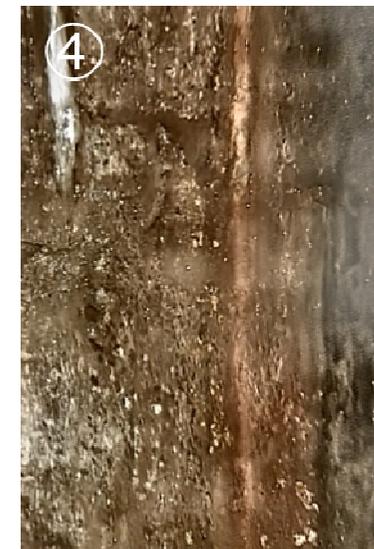
ペDESTAL内壁面のエポキシ系塗装の剥がれや表面の荒れのようなものは見られるものの、内壁に大規模な破損・変形は確認されなかった

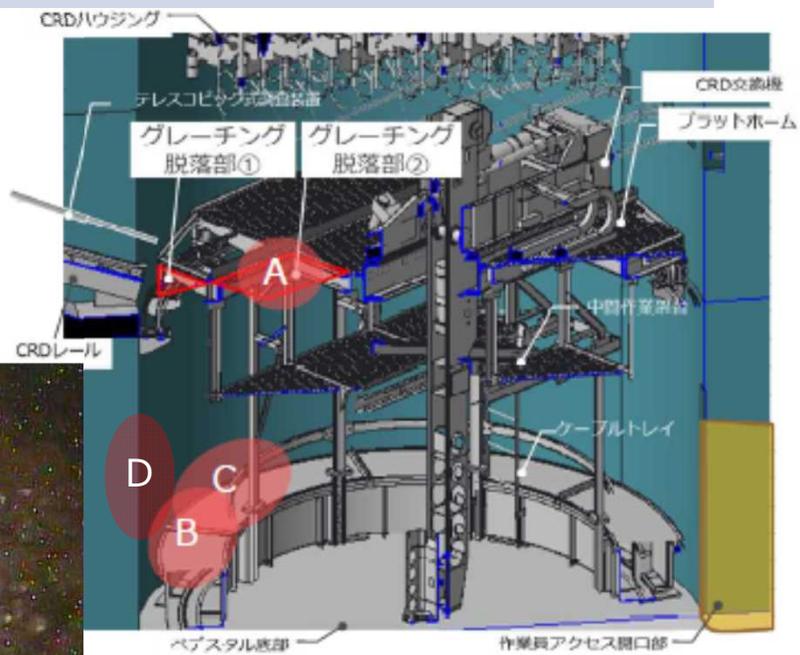
撮影箇所C ペDESTアル底部

ペDESTアル内壁面のエポキシ系塗装の剥がれや表面の荒れのようなものは見られるものの、内壁に大規模な破損・変形は確認されなかった

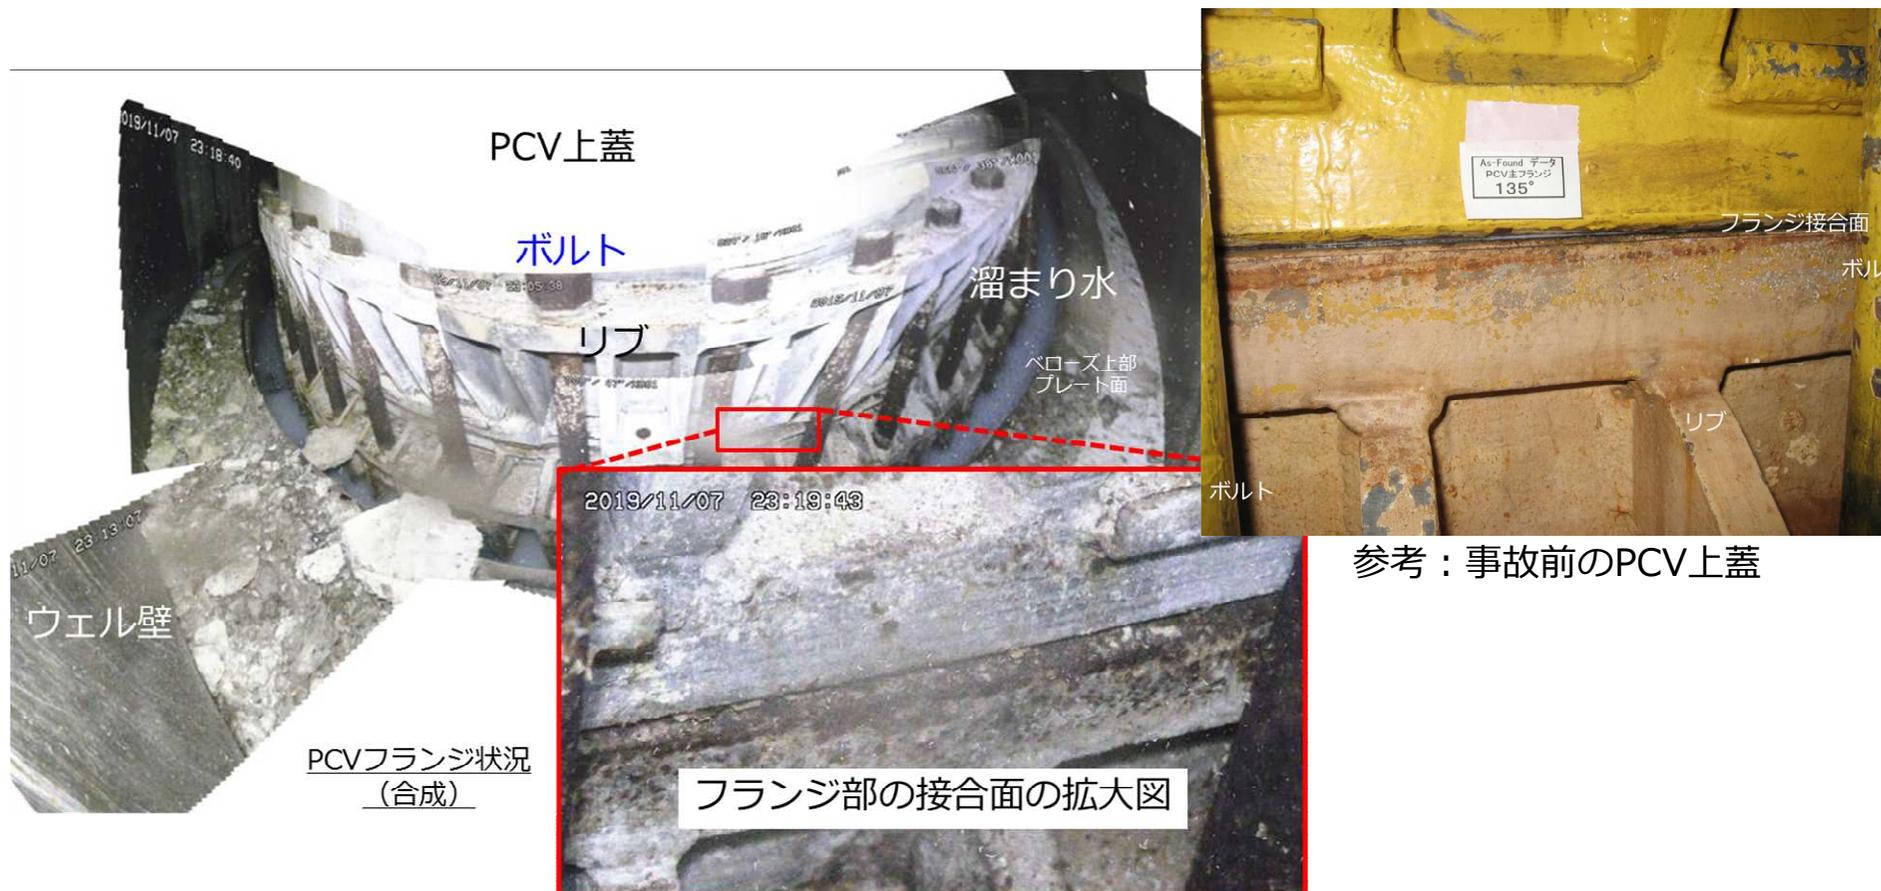
フランジ部について、塗装の劣化はあるものの、著しい損傷や大きな変形は確認されなかった

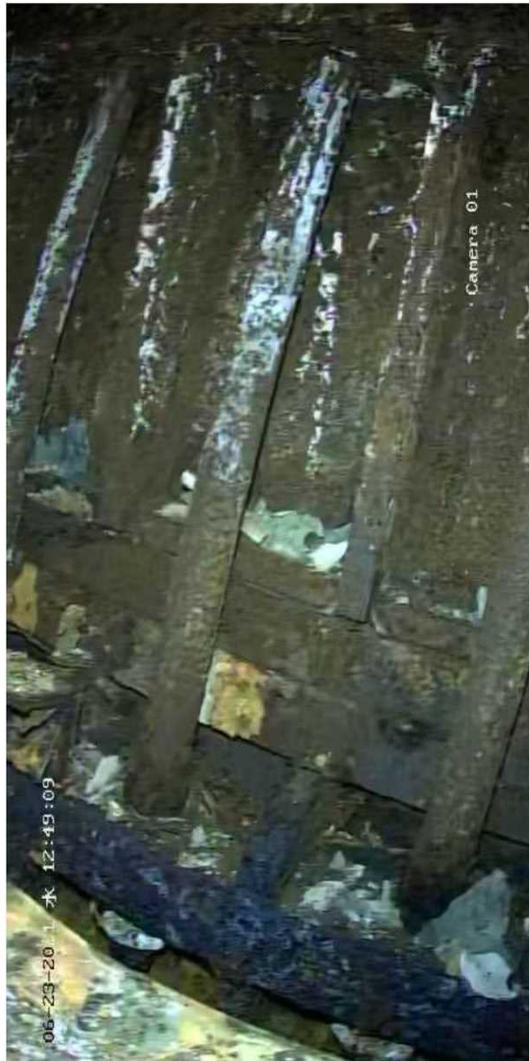
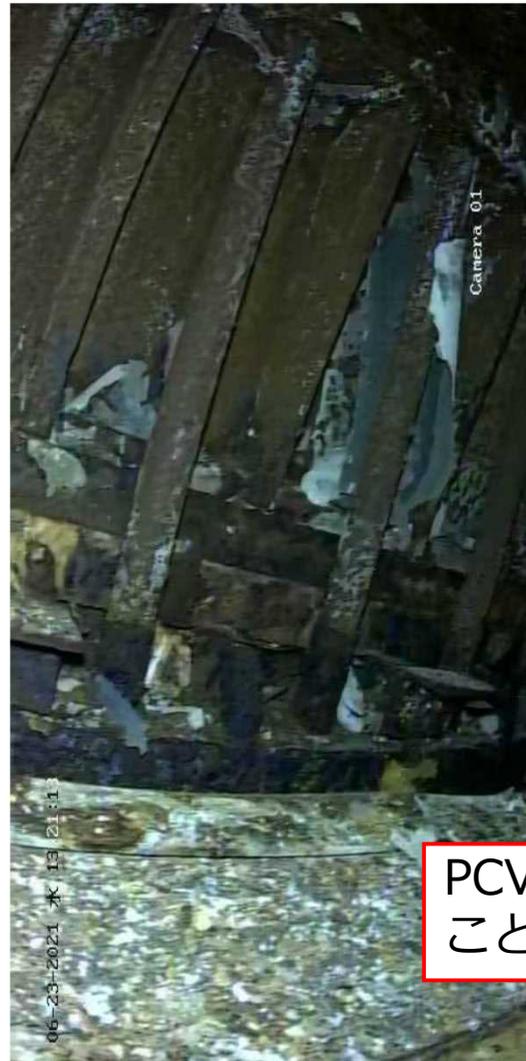
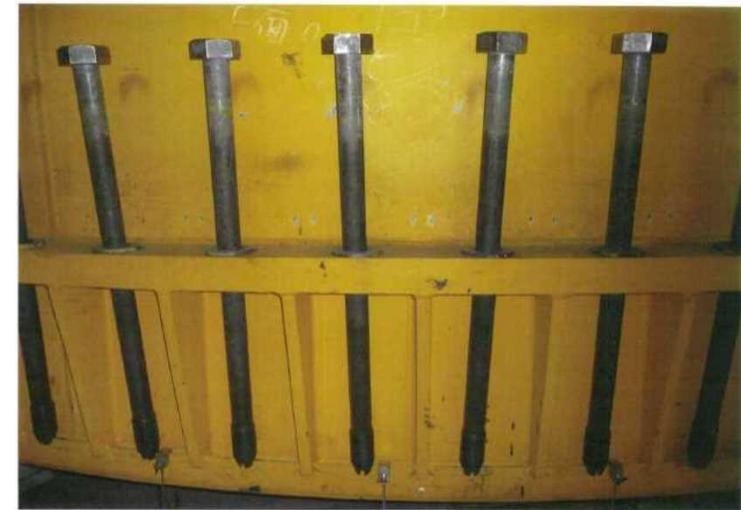
PCV上蓋の塗装が剥がれ落ちていることを確認

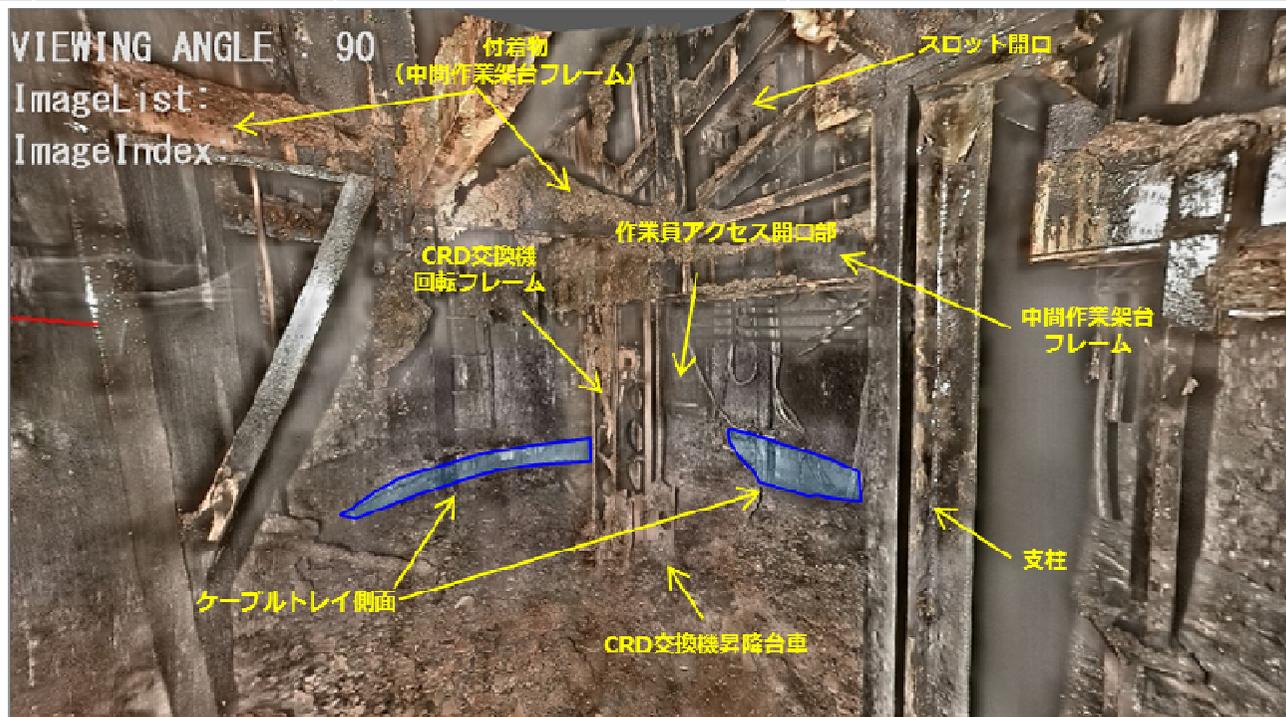
- ・ペDESTAL底部の堆積物は溶融物が固化したもののように見える一方で、ケーブルトレイ(ステンレス鋼、厚さ4mm)の変形が確認されていないことから、ケーブルトレイの上に堆積し始めた際の堆積物温度が、ケーブルトレイに熱変形を生じさせる温度ではなかった可能性がある
- ・このことから、2号機ではMCCI(溶融炉心-コンクリート反応)により可燃性有機ガスが発生した可能性は低いと考えられる

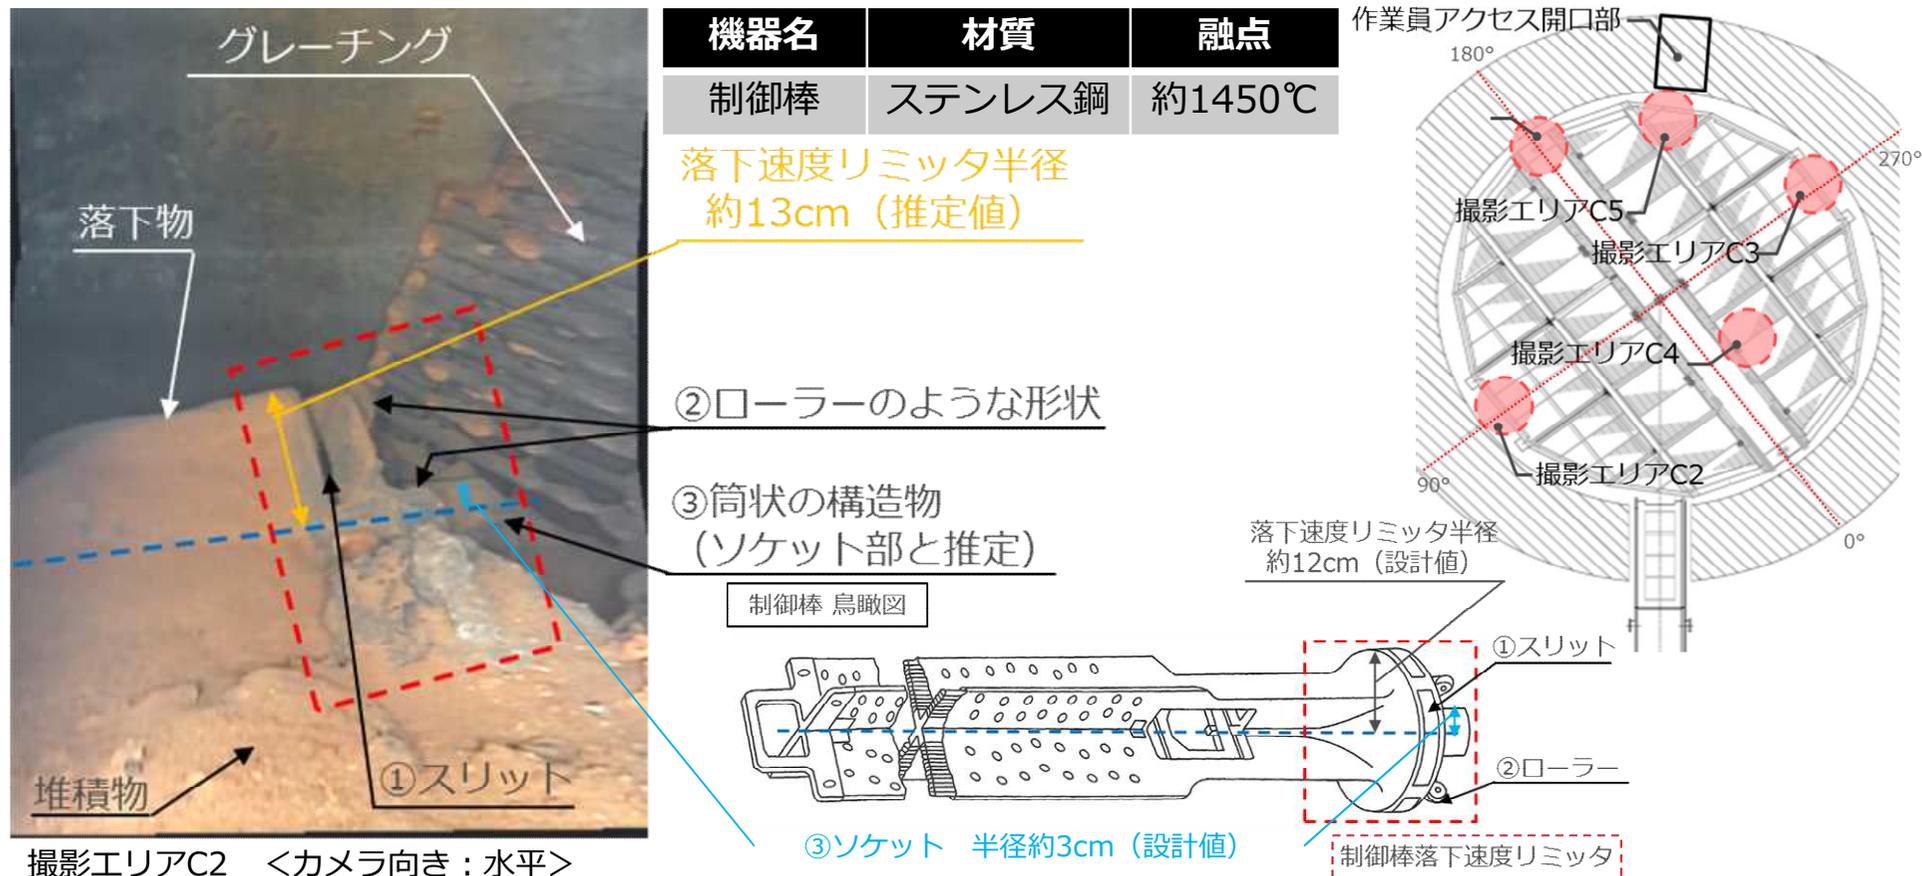
ペDESTAL底部に制御棒と類似した構造物の一部が落下していることから、溶融燃料と制御棒が接触して制御棒が溶融した際、 $B_4C$ から可燃性有機ガスが発生した可能性が考えられる

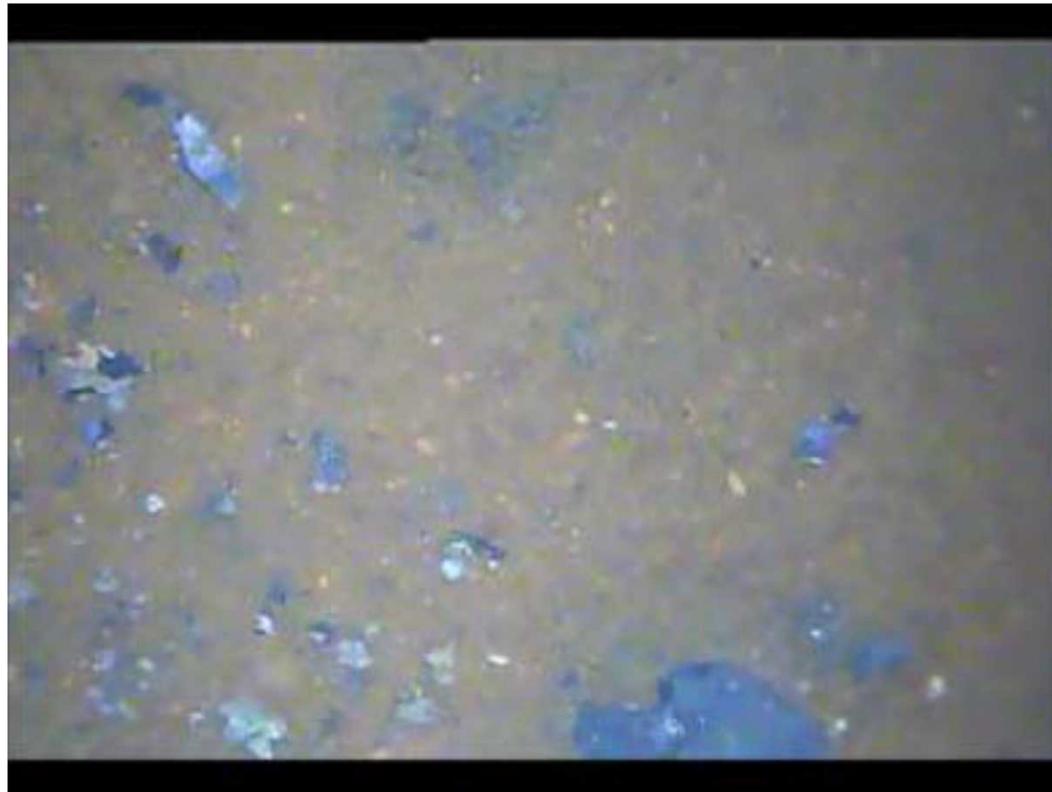
- X-100Bペネ直下のPCV底部の堆積物に青色に見える破片状のものを確認
- 鉛遮へい材が溶融、落下し再度凝固したものと推定  
(参考：鉛の融点 327.5℃)

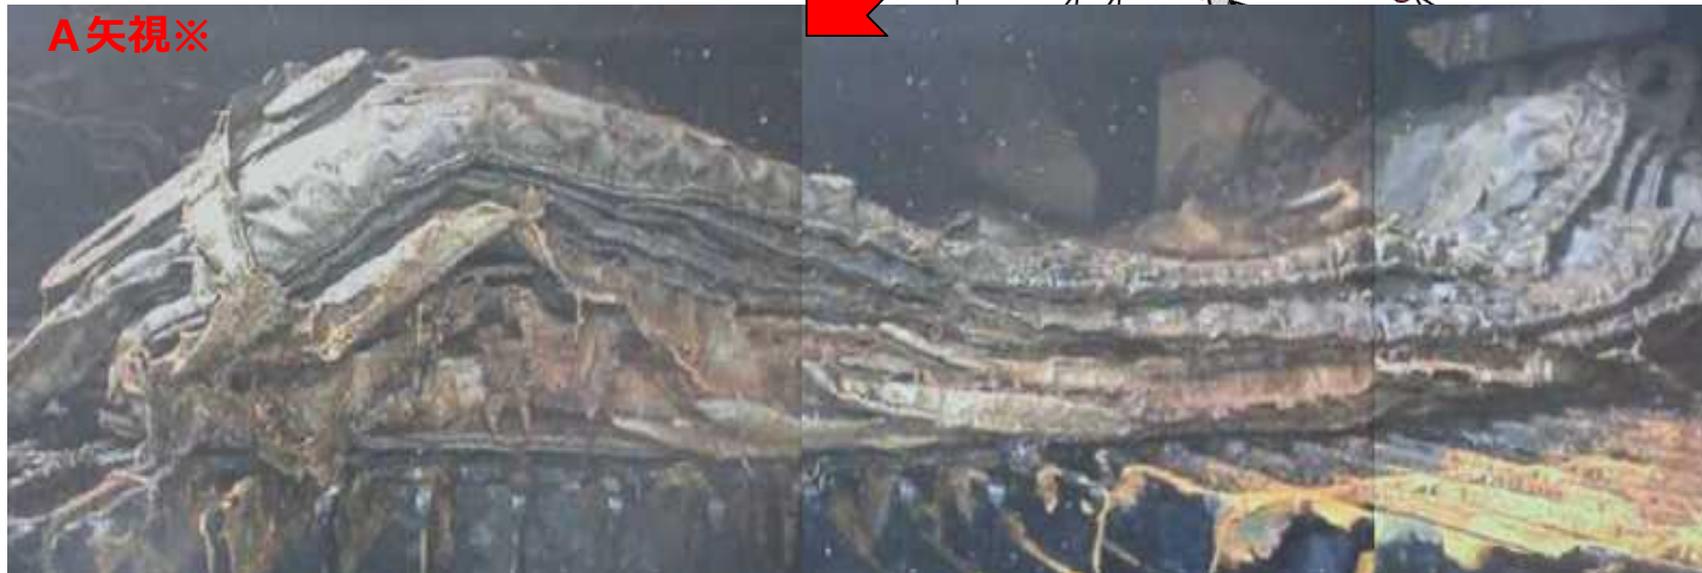
- PCV内部のX-2ペネ近傍に鉛毛マットを確認
- 鉛の残存状況は不明  
(参考：鉛の融点 327.5℃)

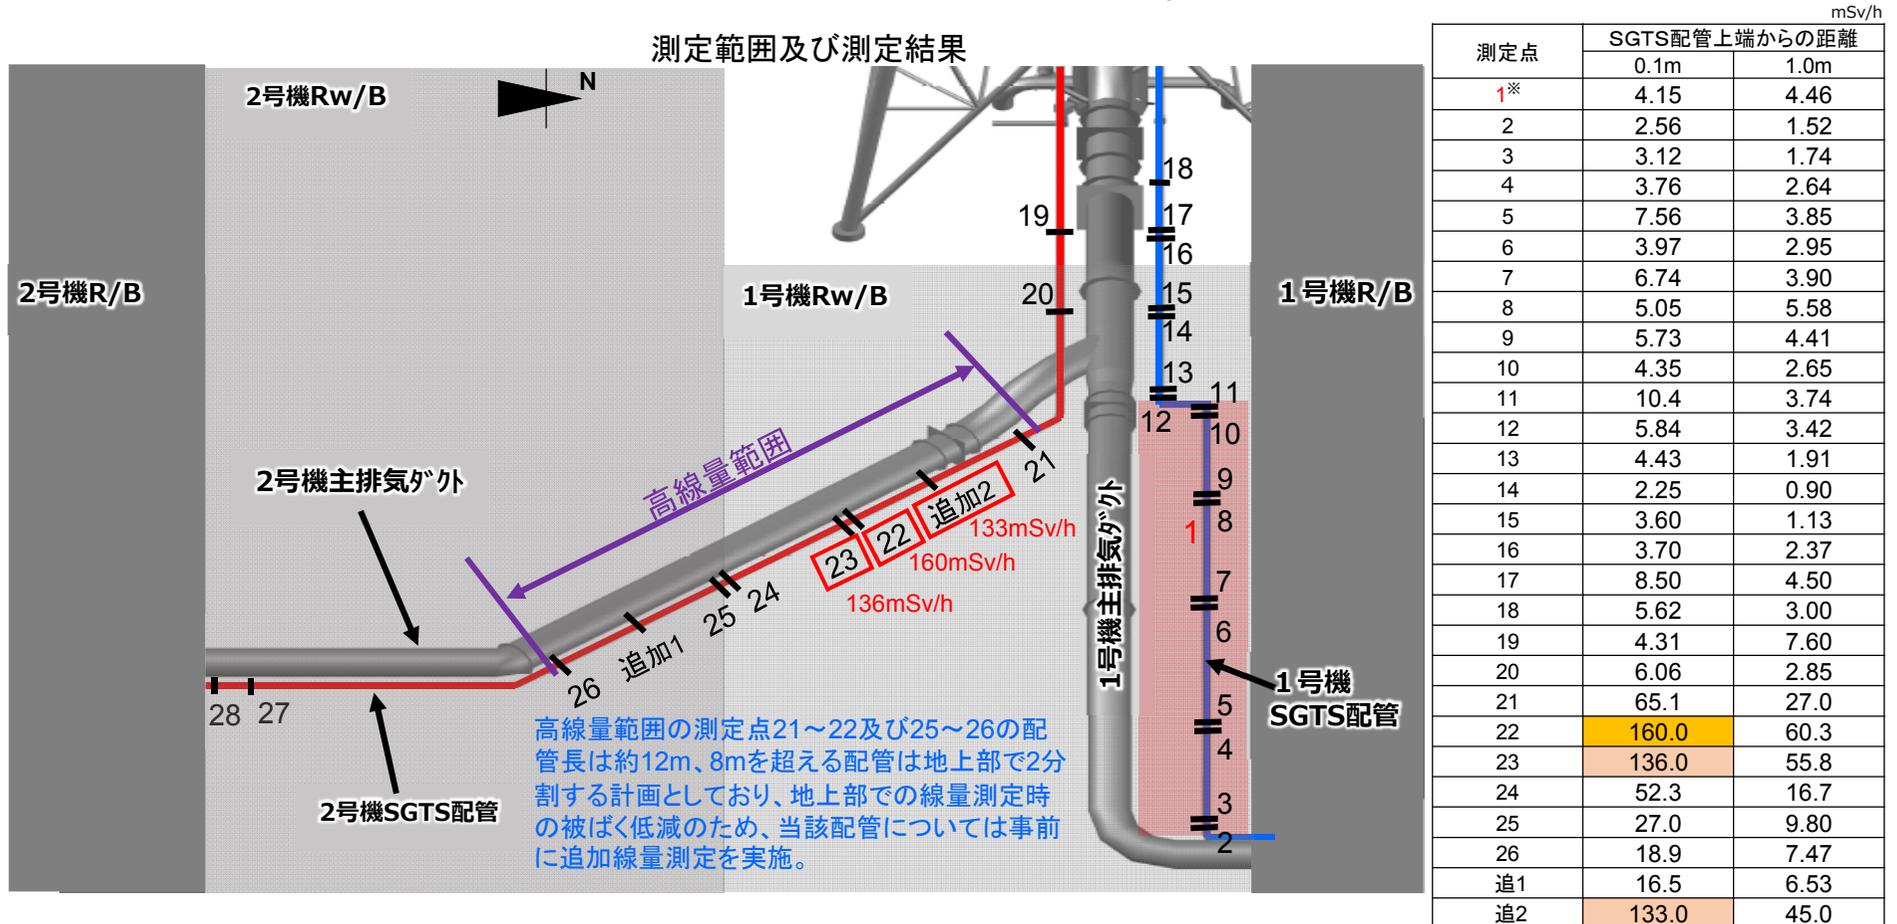
- ・ 下記に示す通り、配管線量率は2号機側が高く1号機側は低い結果となった。（昨年と同傾向）
- ・ これらは、ベント流速が速かった1号機配管より2号機は原子炉建屋内のSGTS系機器（フィルタ、ラプチャーディスク等）が抵抗となり流速が抑えられ滞留したものと推測している。
- ・ なお、2号機配管で高線量が確認された範囲（測定点21～26）の配管位置関係は、屋外配管のハイポイント（測定点20）より約1.2m低く、2号機R/Bからは水平位置となっている。

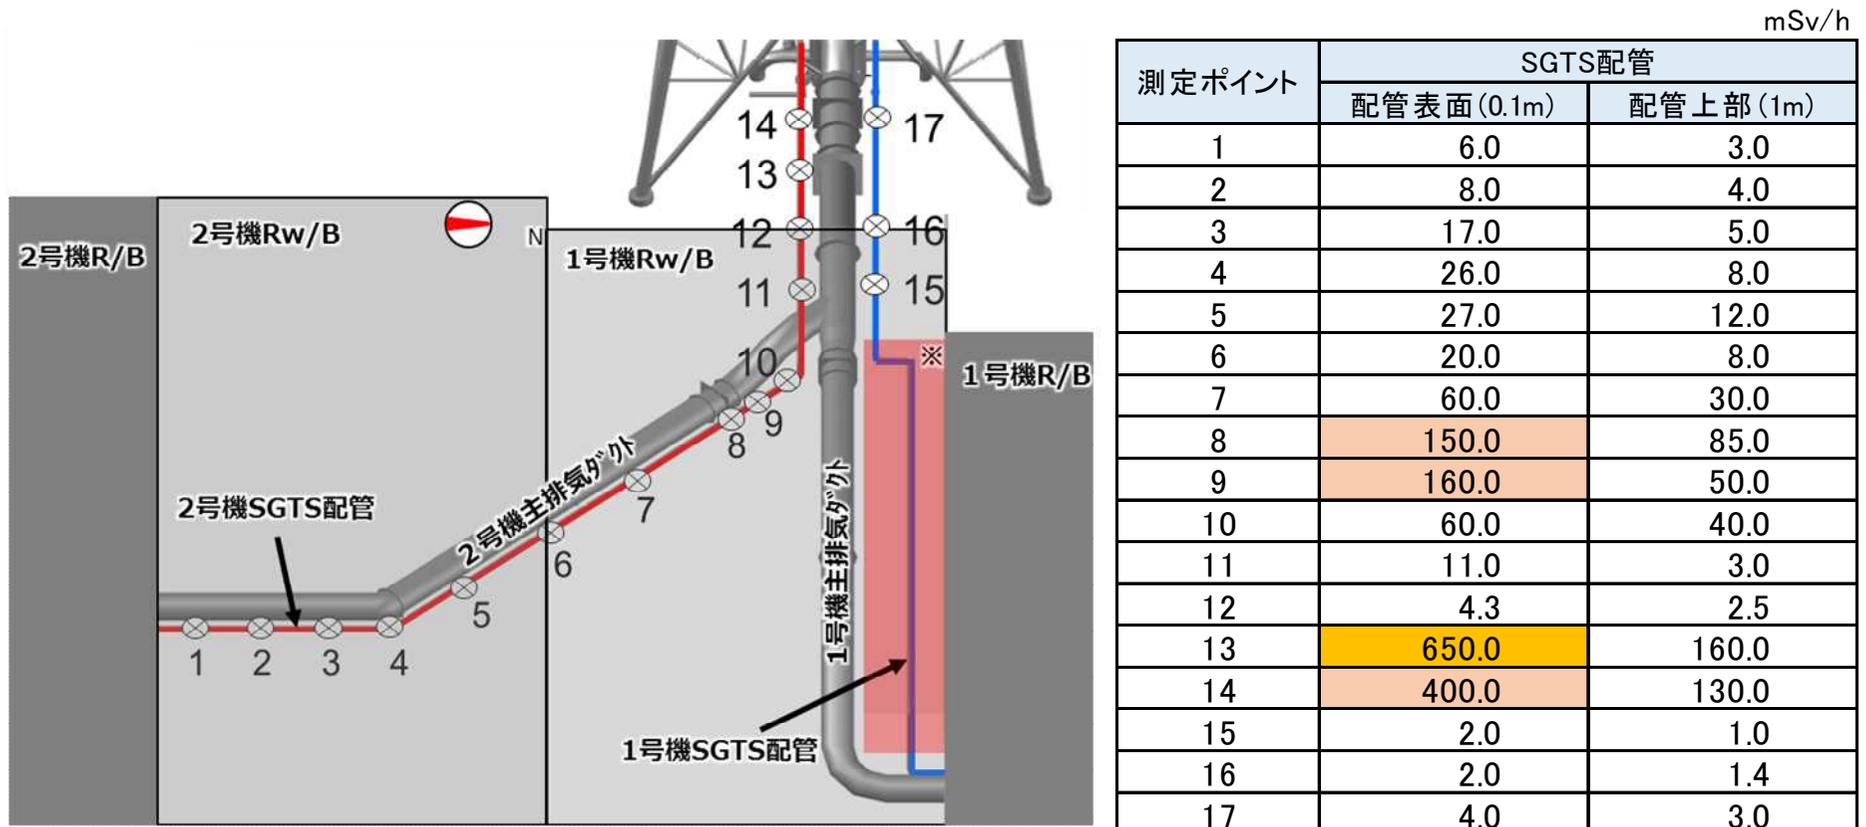
- ・ 1号及び2号Rw/B上部のSGTS配管近傍の放射線量を概ね3～5m間隔で測定を実施。
- ・ 測定ポイントのうち比較的高い放射線量はNo.8、No.9、No.13、No.14にみられ、最も高い値は、No.13の2号機SGTS配管表面から高さ0.1mの位置で約650mSv/hであった。
