エグゼクティブサマリー

1 核物質防護に関する独立検証委員会の概要等

東京電力ホールディングス株式会社（以下「東電」という。）は、柏崎刈羽原子力発電所（以下「柏崎刈羽」という。）において、運転員が他人のIDカードを不正に用いて中央制御室に入域した事案（以下「IDカード不正使用事案」という。）及び核物質防護設備の機能の一部喪失の復旧に長期間を要していた事案（以下「核物質防護設備の機能の一部喪失事案」といい、IDカード不正使用事案と併せて「本件2事案」という。）が判明したことから、本件2事案について、原因分析や核セキュリティ文化要素の劣化兆候の検証結果等とともに改善措置活動の計画を報告するよう原子力規制庁から求められ、調査を開始した。その一方で、東電は、当該調査や原因分析の妥当性を評価すること等を目的として、核物質防護に関する独立検証委員会（以下「当委員会」という。）を設置した。

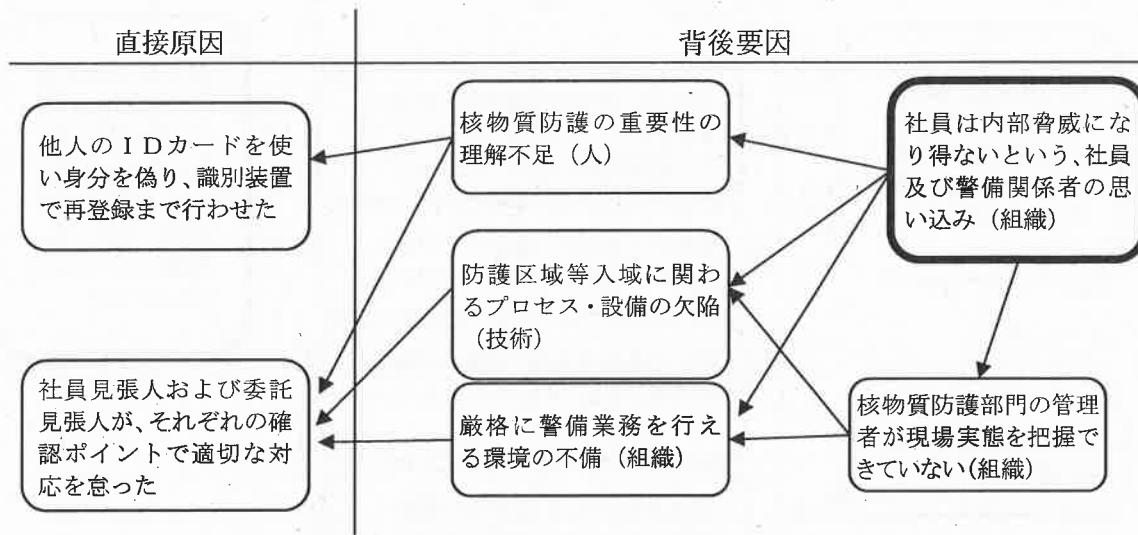
図1 ID不正使用事案に関わる背後要因の相関関係(東電報告書41頁図3-3より引用)

イン」という。)を参照しつつ、IDカード不正使用事案の直接原因及び背後要因を下記図1のとおり分析、整理している。中でも、東電社員において内部脅威をリスクと捉えていなかったことが最も重要な背後要因であると分析している。

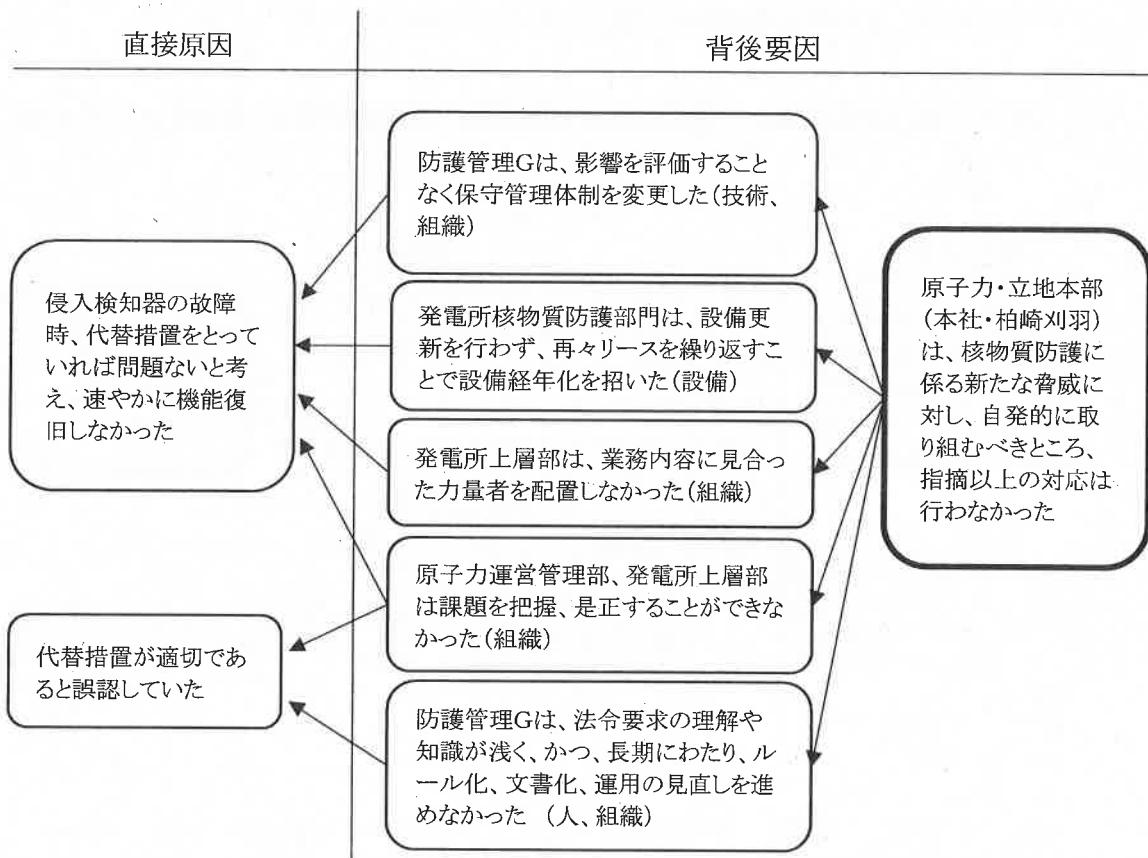
図2 核物質防護設備の機能の一部喪失に係る背後要因の相関（東電報告書92頁図4-8より引用）

これらに加えて、東電は、東電の原子力発電所で過去に発生した核物質防護設備の機能の一部喪失事案の類似事例を確認し、類似事例における背後要因と核物質防護設備の機能の一部喪失事案における背後要因の多くが共通していると分析している。

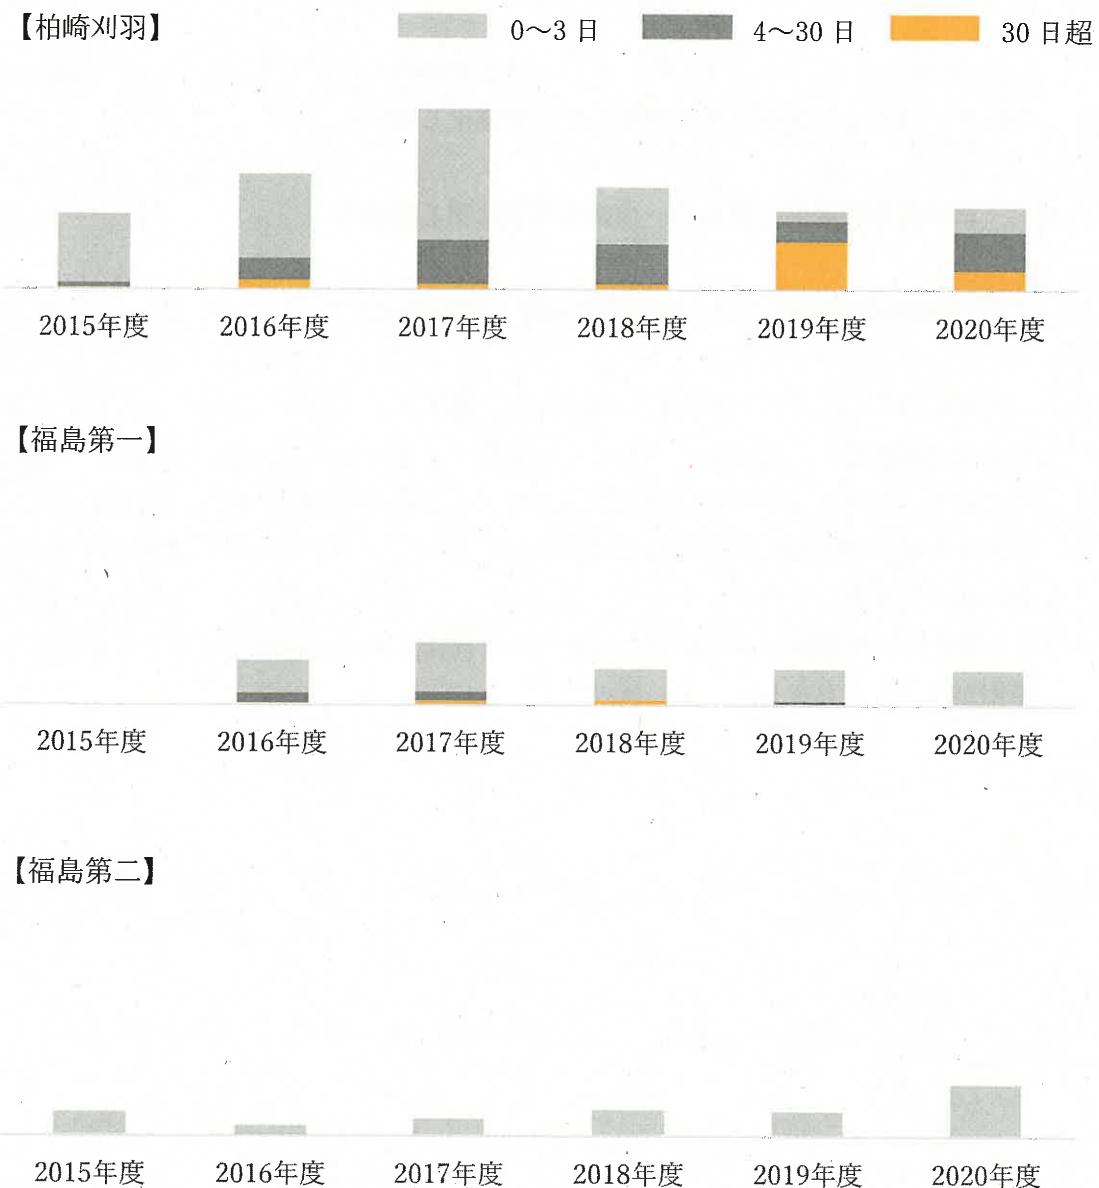
図5 侵入検知器の機能復旧日数の状況（東電報告書48頁図4-3より引用）

柏崎刈羽における侵入検知器の故障件数、機能復旧（点検・修理）に要した日数の状況及び福島第一・福島第二の状況との比較は、下記図5のとおりである。下記図5のとおり、2016年度から機能復旧の長期化（3日超）の兆候が表れ、2019年度は、従前よりも侵入検知器の故障件数は減少傾向にあったにもかかわらず、機能復旧に30日超を要する件数が急激に増加していた。また、一方で、福島第一・福島第二においては、速やかに機能復旧が行われており、2019年度以降は、機能復旧に3日を超過した事案がほとんど存在していない状況であった。

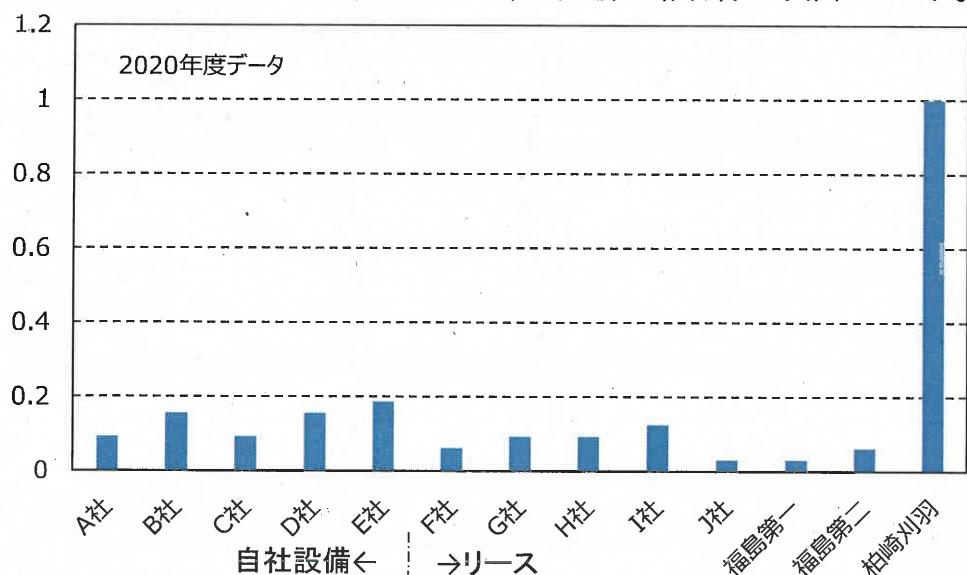
図6 設備復旧時間（相対値：柏崎刈羽を1とする）（東電報告書51頁図4-5より引用）

いずれにしても柏崎刈羽以外の事業所は迅速に修理を行う体制が整っており、2020 年度における設備故障時の復旧までの時間は、いずれも柏崎刈羽より短時間で

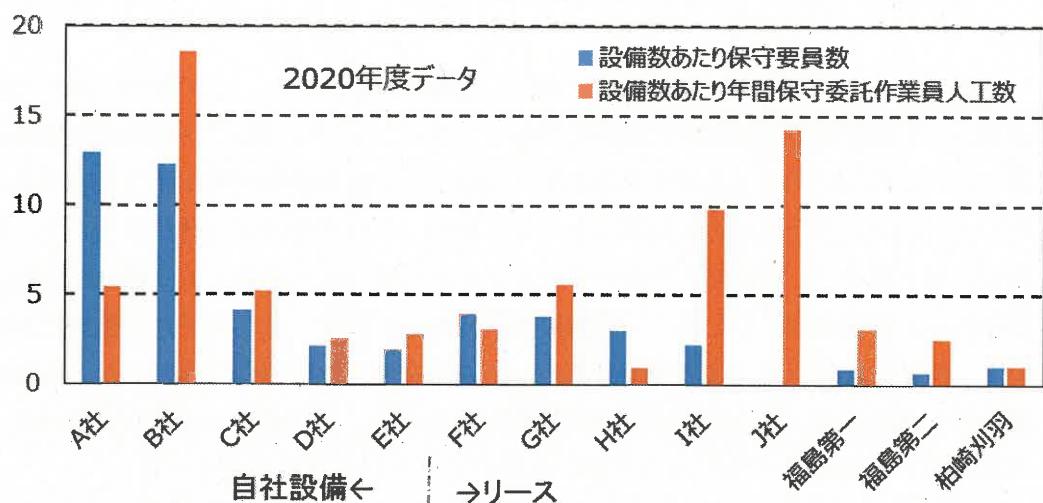
図7 設備あたりの保守要員と保守委託作業員人工（相対値：柏崎刈羽を1とする）（東電報告書52頁図4-6より引用）

また、2020年度の核物質防護設備の保守に係る対応要員数について、設備当たり（設備保守の対応要員数÷設備数）の要員数は、柏崎刈羽は他電力を含め最も低い数値となっていたことが確認された。
