核燃料物質使用施設における核燃料物質の管理区域外への漏洩について

東芝マテリアル株式会社における核燃料物質の管理区域外への漏洩に関する報告書

東芝マテリアル株式会社

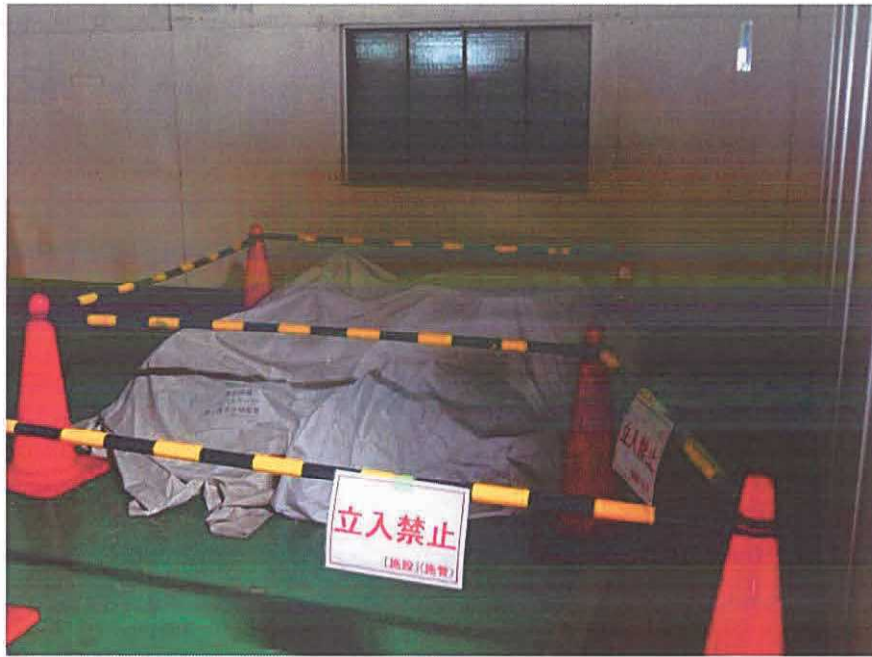
図3 廃材保管状況

なお、廃材は建屋内の1室に、立入禁止区域を設定し、シートで覆われた状態で保管（図3）されており、建屋については関係者以外の入室を禁じている。

今回発見された放射性物質により汚染された廃材については、東芝マテリアル管理区域内で適切に保管・管理していく。

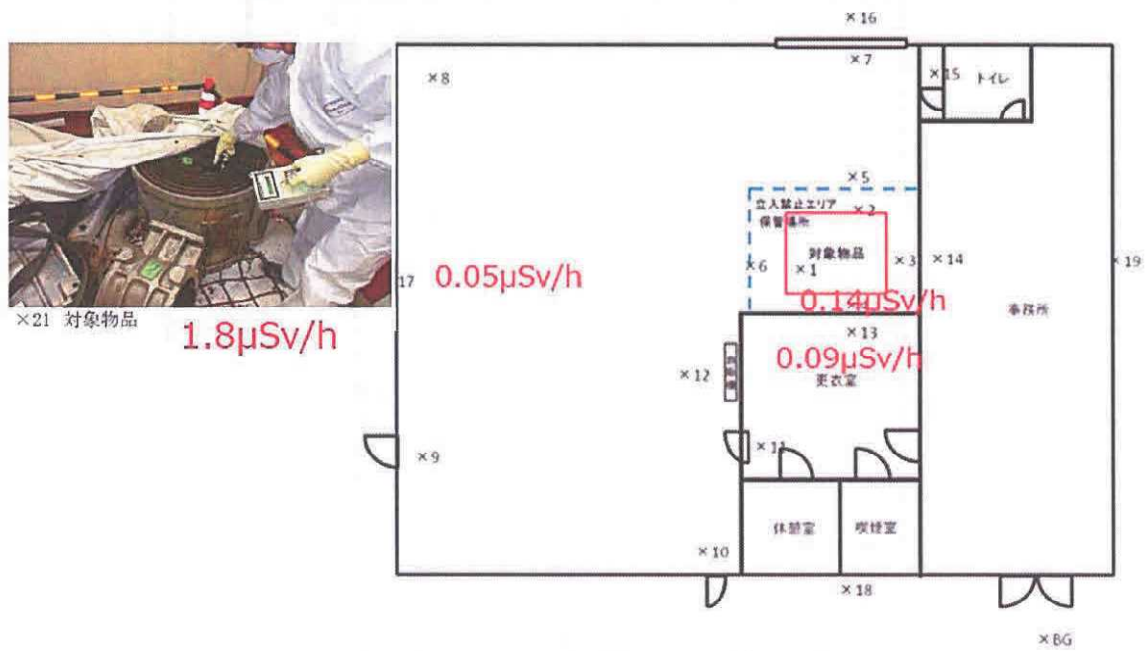
図4 廃材表面および保管場所周辺の線量測定

測定結果についても図4に示す。測定の結果、廃材の表面線量は最大 $1.8\mu\text{Sv/h}$ 、保管場所内の空間線量は最大 $0.14\mu\text{Sv/h}$ 、保管場所の区域境界は最大 $0.09\mu\text{Sv/h}$ 、その他の建屋内外はバックグラウンド（B.G） $0.05\mu\text{Sv/h}$ と同等であった。

本測定結果から、現保管場所の区域境界の線量は、一般公衆の被ばく限度から計算される線量当量率 $0.11\mu\text{Sv/h}$ を下回っており、被ばく管理上問題ないと判断した。

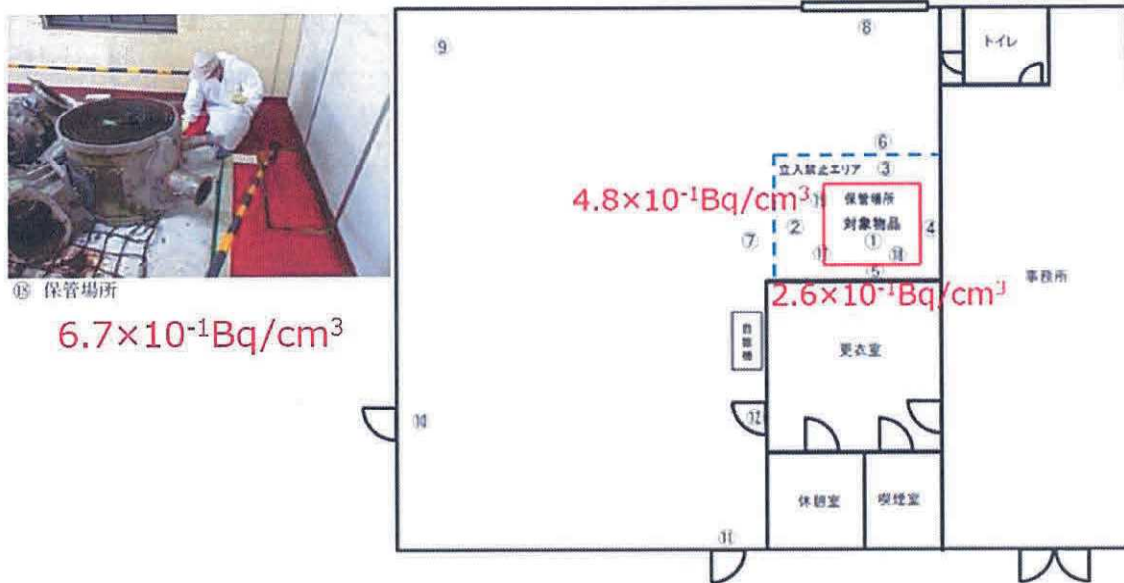
図5 廃材表面および保管建屋内の汚染密度測定

測定結果についても図 5 に示す。測定の結果、廃材の外表面は最大 6.7×10^{-1} Bq/cm²、保管場所の養生シート表面は最大 4.8×10^{-1} Bq/cm²、立入禁止エリア内の床面は作業前に 1 ポイントで 2.6×10^{-1} Bq/cm² を検出したが作業後は全て検出限界以下であり、それ以外の床面については全て検出限界以下であった。なお、以上の測定結果は、電離放射線障害防止規則第 32 条に基づく持ち出し基準（アルファ線 0.4Bq/cm²、ベータ（ガンマ）（アルファ線以外）線 4Bq/cm²）を下回っており汚染管理上は問題ないと判断した。

本測定結果から、保管場所の立入禁止区域の外側の床面については上述法令基準のさらに 1/10 以下であることを確認しており、汚染管理上の問題はないと判断した。一方、保管場所については、シート養生されている廃材の内面に明らかな高汚染物質の付着があるため、不用意な立ち入りを未然に防止するとともに、養生シートを取り外して作業する場合は十分な管理を必要とし、適宜対応をする。

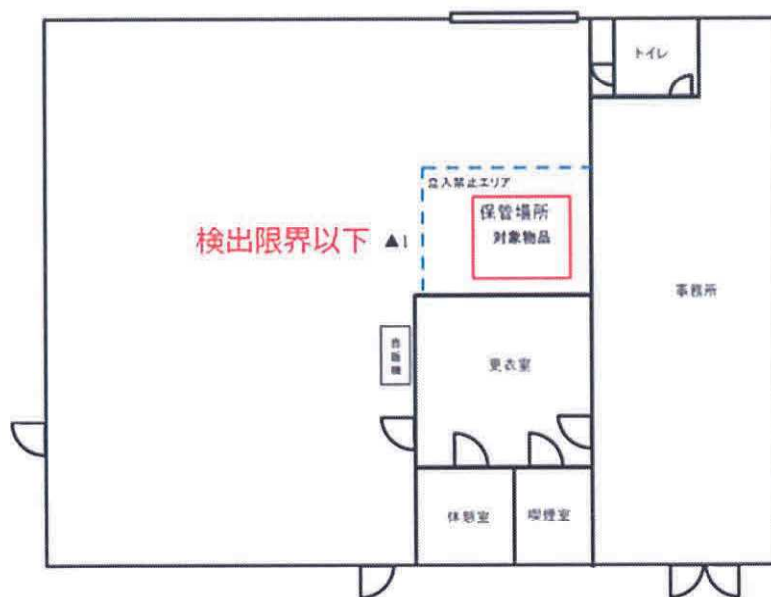
図6 廃材保管場所周辺の空气中放射能濃度測定

測定結果についても図 6 に示す。測定の結果、アルファ線、ベータ（ガンマ）線ともに有意な値は検出しなかった。

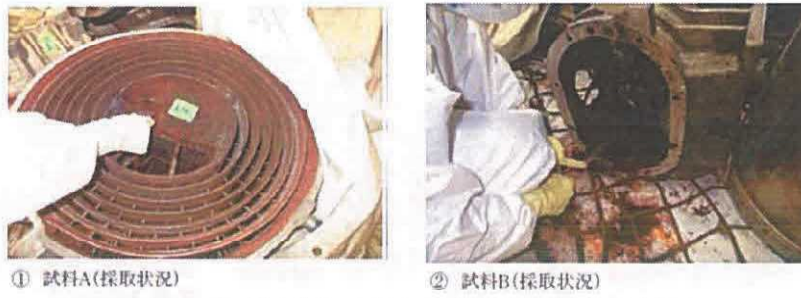
図7 廃材付着物の核種分析サンプル採取状況

サンプルは廃材の中で最も線量当量率が高い部材の中心部に近い鏝（試料 A：約 5g）と、その上流部材の内側の鏝（試料 B：約 3g）を採取し、測定時間は 60sec とした。

サンプル採取状況についても図 7 に、分析結果についても表 1 に示す。分析の結果、Pb-212、Tl-208、Bi-212、Ac-228 が B.G の値に対して有意に検出されており、それ以外の核種は検出されなかった。Pb-212、Tl-208、Bi-212、Ac-228 はトリウムの放射性壊変系列に属する核種であり、その半減期と対象品の保管期間を考慮すると、廃材に付着した放射性物質がトリウムであることは否定できない。

なお、当該核種分析結果に基づき、各核種のガンマ線放出割合、検出効率を加味すると、各核種の放射能は相対的に同レベルと評価でき、トリウムの永続平衡状態に近いものと考えられる。

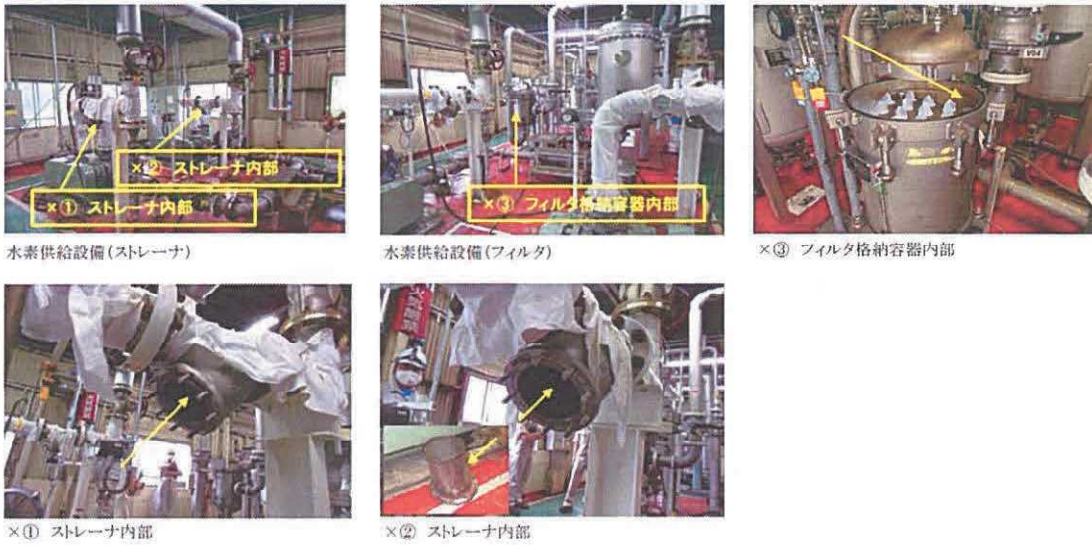
図8 更新設備の線量測定位置

更新後の水素回収・循環装置の安全性を確認するため、ストレーナ配管 2 系統の内部、フィルター格納容器内部の線量当量率を測定した。当該系統内の他の部位についても測定を予定しているが、同系統は水素ガスを用いており引火・爆発等のリスクがあることから、まずは雰囲気置換がしやすく、放射性物質が検出された廃材に近い部材を測定した。

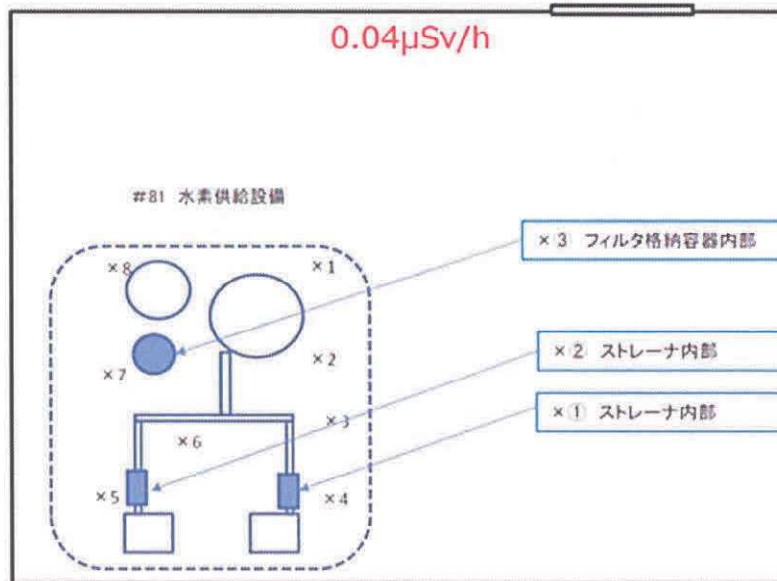
図9 更新設備の線量測定

測定は、廃材と同様の方法で行った。測定位置を図 8 に、測定結果を図 9 に示す。測定の結果、線量当量率は共に $0.04 \mu\text{Sv/h}$ と B.G $0.05 \mu\text{Sv/h}$ と同等であり、有意な線量当量率は計測されなかった。

また、設備周りの線量当量率は、 $0.04 \sim 0.05 \mu\text{Sv/h}$ であり、B.G $0.05 \mu\text{Sv/h}$ と同等であった。

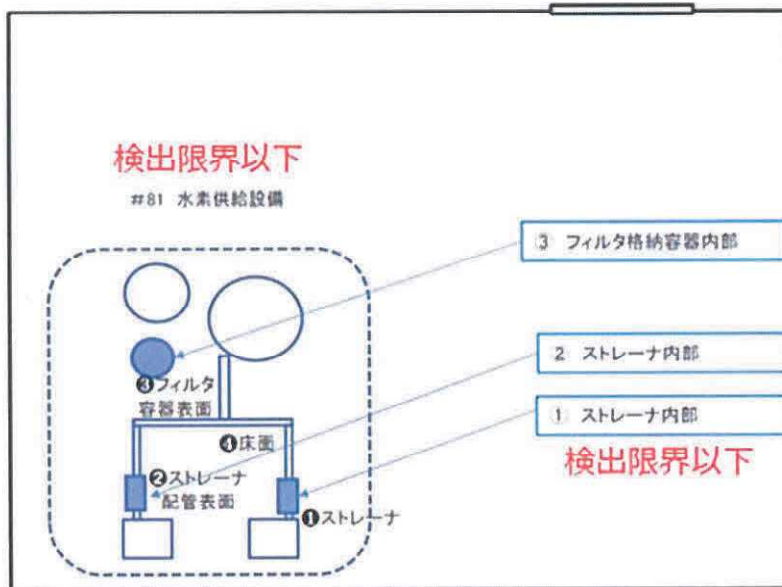
図 11 更新設備の汚染密度測定

測定は、廃材と同様の方法で行った。測定位置を図 10 に、測定結果を図 11 に示す。測定の結果、共に検出限界値以下（アルファ線： $<3.6 \times 10^{-2} \text{Bq/cm}^2$ 、ベータ（ガンマ）： $<8.6 \times 10^{-2} \text{Bq/cm}^2$ ）であり有意な汚染は検出されなかった。

また、装置周りの表面汚染密度も全て検出限界以下であった。
