## 3 D レーザースキャナーの定点測定について

# 現地調査の実施状況について

2021年9月14日

( 3 ) 4号機原子炉建屋内調査について  
( 2021年7月20,21日 )

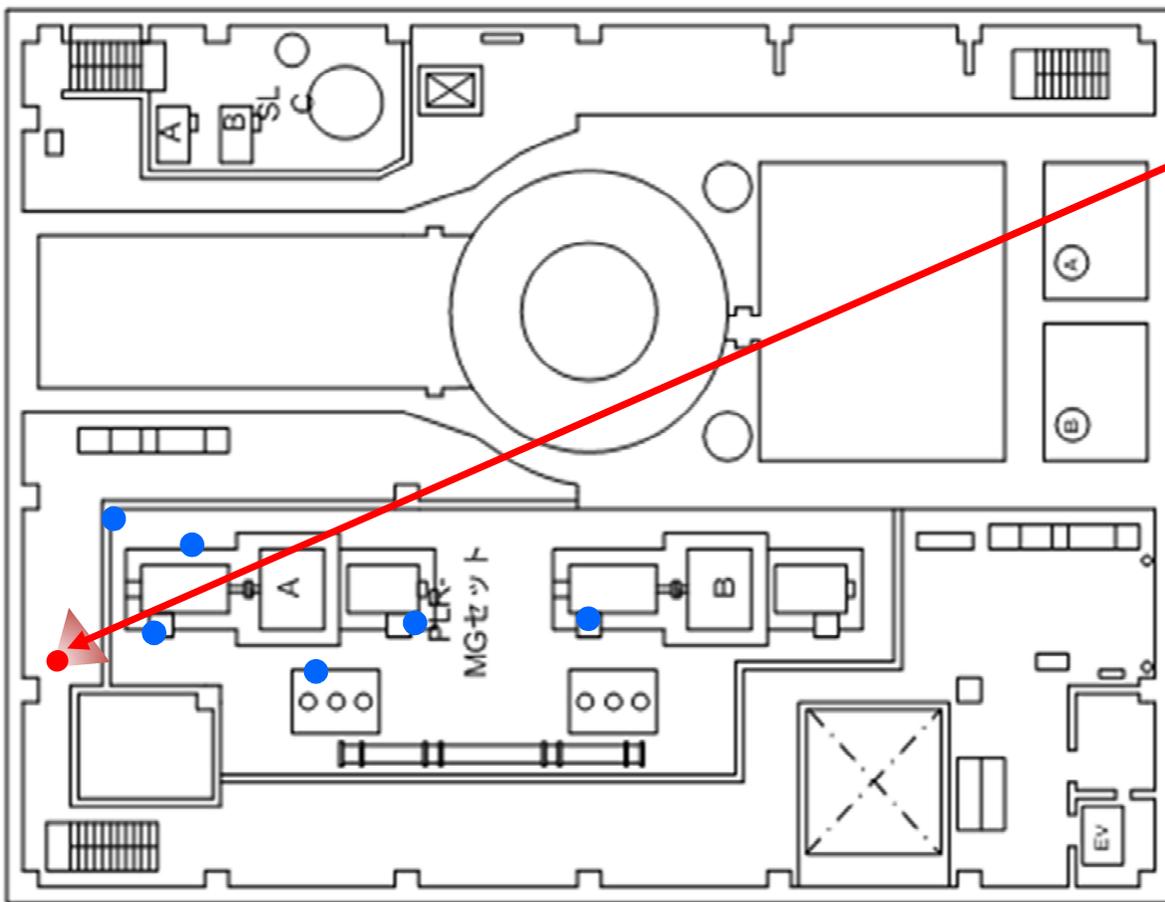
4号機原子炉建屋4階(平面図)

● : 測定基準点 (2021年7月20日設置)

測定基準点を設置し、定期的な測定を実施予定。

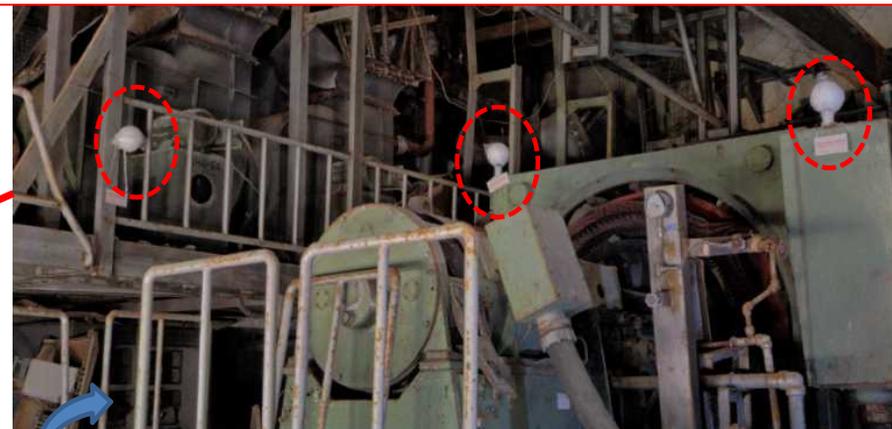
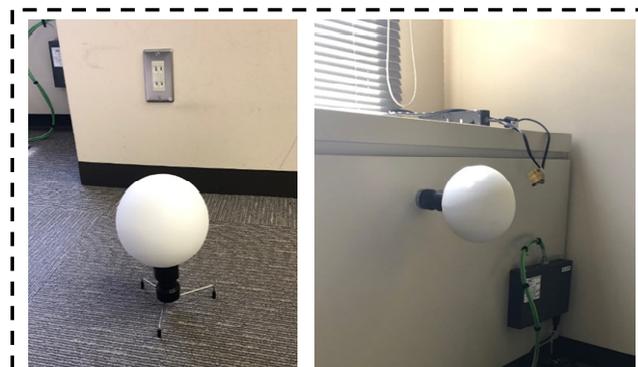
2021年7月20日原子力規制庁撮影

3Dレーザースキャナーのターゲット球  
測定基準点として、3Dレーザースキャナーのターゲット球を設置。
