## 柏崎刈羽原子力発電所 6 号機大物搬入建屋の杭の損傷

令和3年 11 月 10 日  
原子力規制庁

# 柏崎刈羽原子力発電所 6号機大物搬入建屋の 杭の損傷について

2021年11月2日

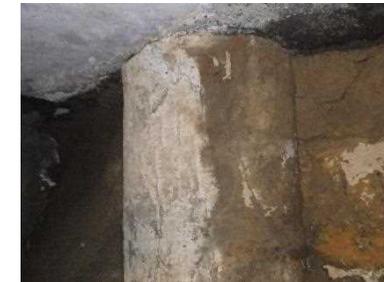
No.8 杭 調査前

状 況 : 新規制基準対応の6号機大物搬入建屋耐震強化工事において、建屋下の掘削作業を行っていたところ、大物搬入建屋南東側の既存鉄筋コンクリート杭（以下、杭）No.8で損傷（ひび割れ、剥落、浮き）を確認した。

◆ No.8杭は、杭頭部にコンクリートのひび割れ、ハンマリングによる異音（浮き）が確認されたため、当該部分のコンクリートのはつり取り作業を実施した。

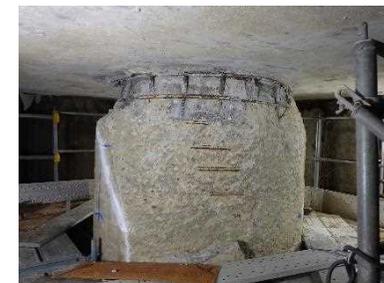
No.8 杭 コンクリートはつり後

8月 5日 No.8 杭の鉄筋の変形・破断を確認

- ・ コンクリートの浮きが主筋の内側に到達
- ・ 主筋18本中 7本破断、11本が変形

- ・原因調査結果に応じて、杭の損傷状況を把握し、「復旧技術指針※」等を参考に杭の損傷度に応じた補修を行う。

- ・No.8杭が損傷した原因は現在調査中。
- ・なお、No.8杭は仮補修により安全性を確保済み。

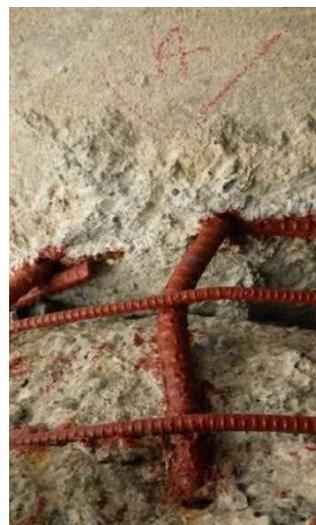
⑭番 : 主筋変形部

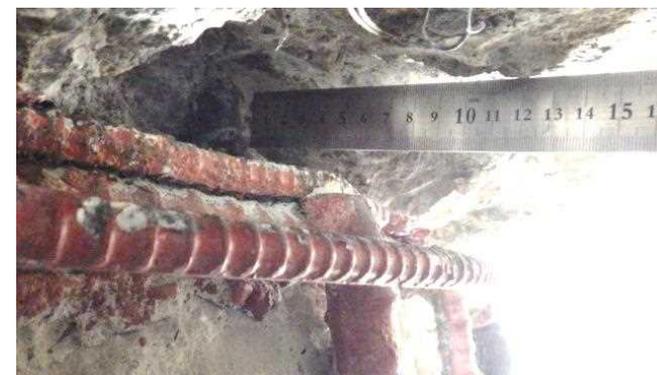
②番 : 主筋破断部

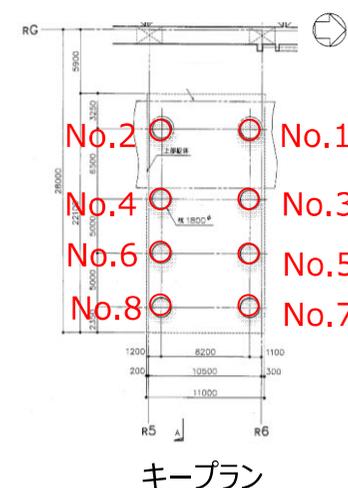
表：杭の健全性調査結果

- ◆ No.8杭の損傷を受け、全杭のひび割れ、剥落、ハンマリングによる異音（浮き）の有無を調査し健全性を確認した。
- ・ No.1～7杭頭の一部に異音を確認。No.1～5,7杭の浮きは、かぶり部（主筋より外側）の範囲で、それ以深に異音は確認されていない。
- ・ No.6杭は、杭頭部の異音箇所が一部主筋内側に及ぶことから、その部位の鉄筋をはつり出し、鉄筋の変形や破断の有無を確認したが、損傷は見られなかった。
- ・ 杭頭部以外の非破壊試験の結果、全杭において「健全性が高い」との判定を確認した。

杭No	調査項目	鉄筋状態	コンクリート 浮き・剥落	コンクリート ひび割れ
No.1		損傷なし	表面浮きあり（かぶり内）	なし
No.2		損傷なし	表面浮きあり（かぶり内）	最大1.8mm 計1本
No.3		損傷なし	表面浮きあり（かぶり内）	最大0.7mm 計1本
No.4		損傷なし	表面浮きあり（かぶり内）	なし
No.5		損傷なし	表面浮きあり（かぶり内）	最大1.1mm 計1本
No.6		損傷なし	主筋内側まで浮きあり	最大4.0mm 計5本
No.7		損傷なし	表面浮きあり（かぶり内）	なし
No.8		変形11本、破断7本	剥落、主筋内側まで浮きあり	鉄筋が見えるひび割れ
