原子力施設等におけるトピックス
(令和3年11月15日～11月21日)

令和3年11月24日
原 子 力 規 制 庁

福島第一原子力発電所 5号機非常用ディーゼル発電機（A）過給機出口配管フランジ溶接部における貫通した亀裂の確認について

<参考資料>
2021年11月12日
東京電力ホールディングス株式会社
福島第一廃炉推進カンパニー

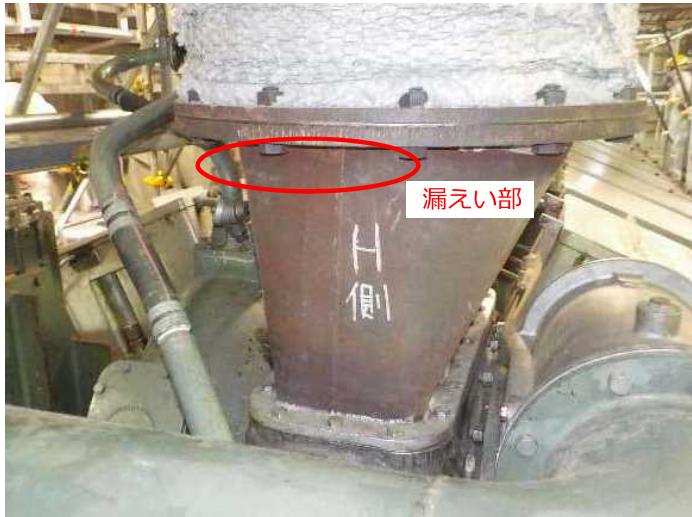
- 昨日（11月11日）午前11時55分頃、5号機非常用ディーゼル発電機（A）の定期点検後、試運転を実施していたところ、2台ある過給機※1のうち1台の過給機出口配管フランジ溶接部付近から、当該発電機の排気ガスが漏えいし、漏えいした排気ガスが凝縮し液だれしている（床面への滴下無し）ことを、協力企業作業員が確認しました。同日午後0時13分に当該発電機の運転を停止し、排気ガスの漏えいが停止したことを確認しました。
- 本日（11月12日）、当該発電機の2台の過給機出口配管フランジ溶接部の浸透探傷試験※2を行ったところ、排気ガスが漏えいした箇所において、長さ約200mmの線状の傷（亀裂）があることを確認し、その一部が貫通しているものと判断しました。また、その他箇所においても、線状の傷（4箇所）およびへこみ状の傷（1箇所）を確認しました（スライド3参照）。
- なお、5号機および6号機においては、当該発電機以外の非常用ディーゼル発電機（3台）が待機状態であり、非常用電源が確保されています。
- 今後、速やかに原因究明を行うとともに対策を講じてまいります。
- なお、当該配管の亀裂部から漏えいした排気ガスは、ディーゼル機関の燃焼の過程で発生したものであり、有意な放射性物質は含んでおらず、モニタリングポストならびに敷地境界連続ダストモニタの指示値にも有意な変動がないことを確認しています。

写真1. 当該の過給機出口配管フランジ溶接部

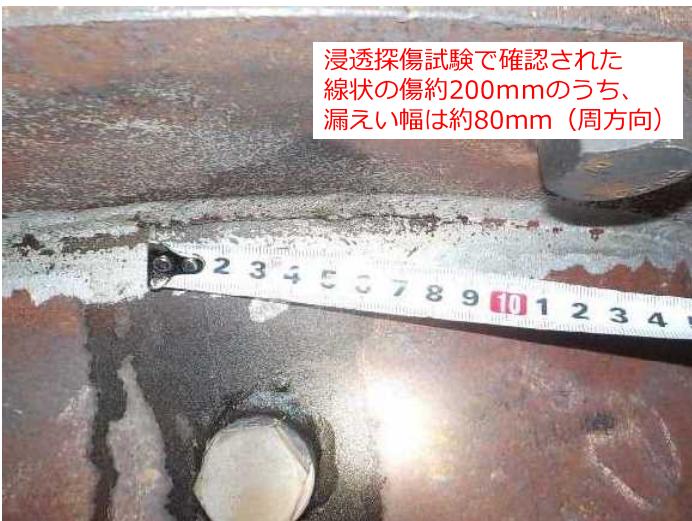
写真2. 当該の過給機出口配管フランジ溶接部（漏えい部拡大）

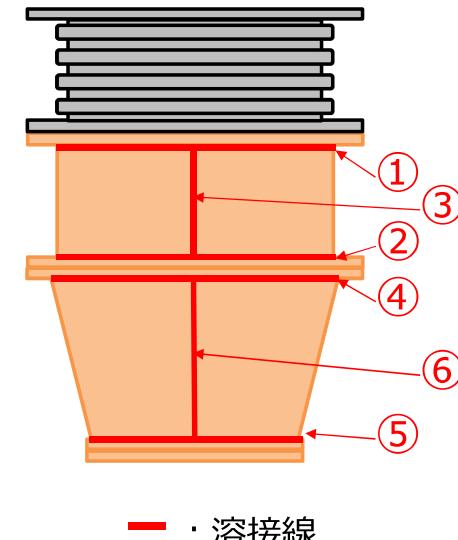
【参考】過給機出口配管フランジ溶接部における浸透探傷試験結果

<当該配管>

- ① なし
- ② なし
- ③ なし
- ④ あり 線状の傷2箇所(約200mm, 約150mm)
- ⑤ あり 線状の傷1箇所(約30mm)
- ⑥ なし

<当該配管と別の配管>

- ① なし
- ② あり へこみ状の傷1箇所(直径・深さとも約2mm)
- ③ なし
- ④ あり 線状の傷2箇所(約80mm, 約110mm)
- ⑤ なし
- ⑥ なし
