ガラス固化技術開発施設（TVF）における 固化処理状況について

令和3年12月2日

日本原子力研究開発機構（JAEA）

2. 主電極間補正抵抗の早期低下に係る原因調査 (2) ガラス溶融炉の構造概念図

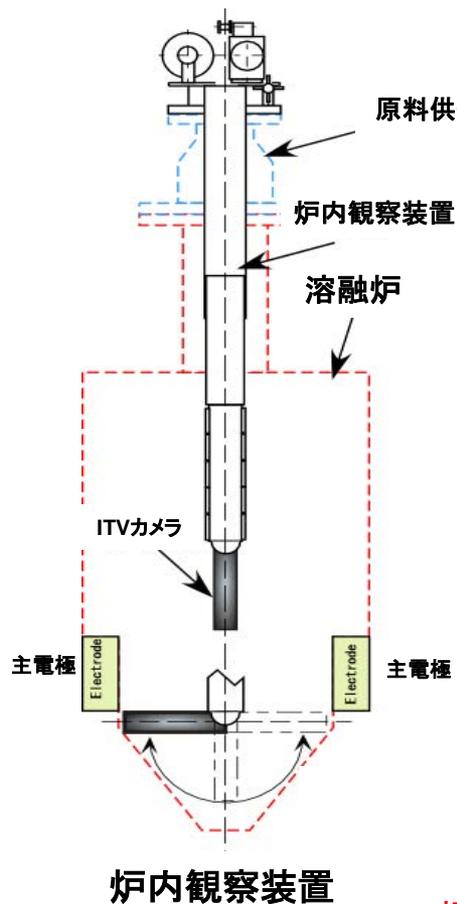
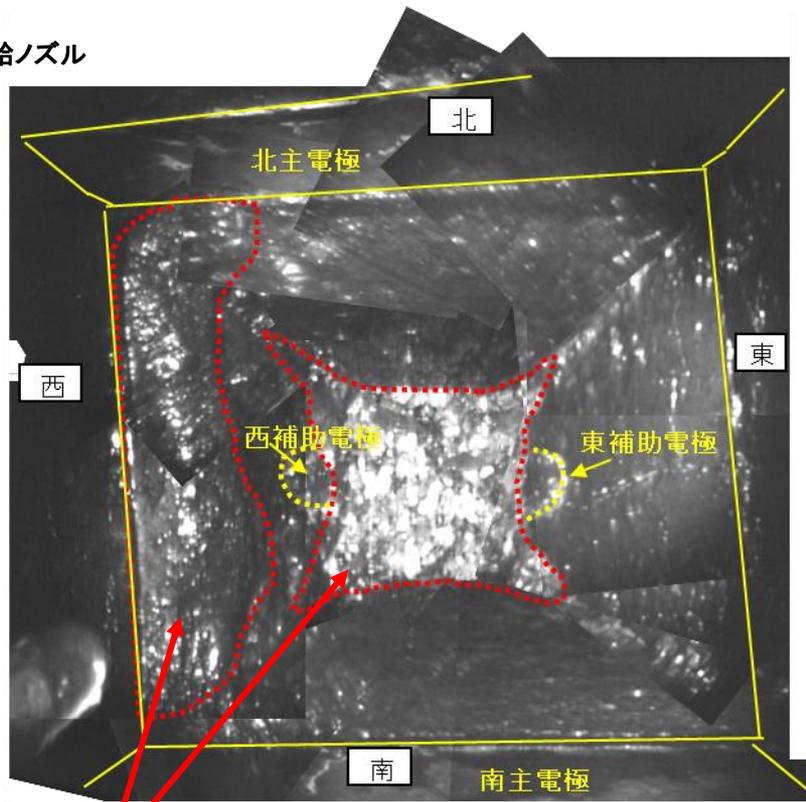
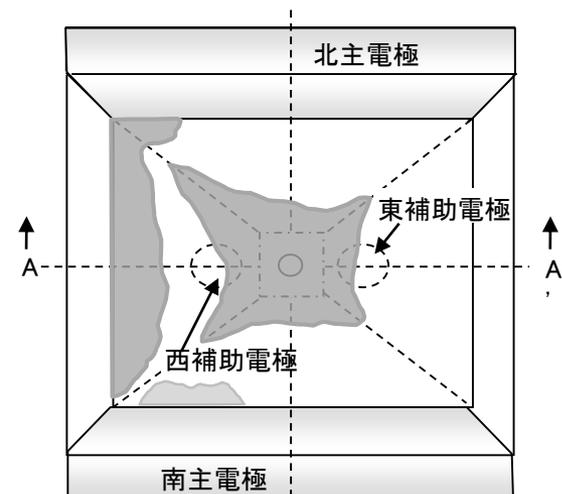
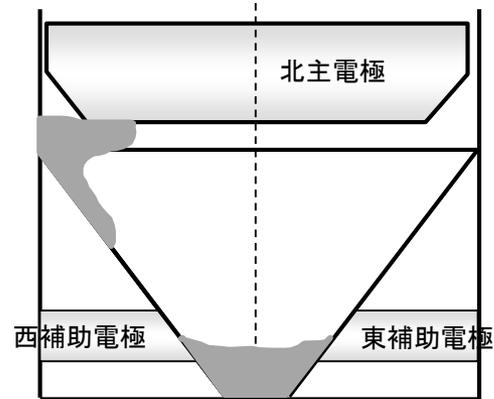
2. 主電極間補正抵抗の早期低下に係る原因調査 (4) 21-1CP後(ドレンアウト後)の溶融炉内観察結果

(残留ガラス：炉底部補助電極間
西側炉底傾斜面上部)

炉内に残留しているガラス

- ① 溶融炉内に残留したガラスを機械的に除去(残留ガラス除去)する。残留ガラス量は、溶融炉へのガラス原料の供給量・抜き出し量の収支から約36kgと想定しており、作業期間は6ヶ月程度を想定している。その後、流下ノズルと加熱コイルのクリアランス観察や熱上げ用のガラスカレットの炉内投入などの運転準備作業を行った後に運転を再開する。
- ② 今回の運転における主電極間補正抵抗の低下による溶融炉の停止は、予め想定していた事象であったものの想定よりも少ない本数で低下したことから、残留ガラス除去と併行して要因の絞り込みを行い、対策を検討し、次回の運転に反映する。また、溶接機などの不具合事象の対策を検討する。
- ③ ガラス固化処理計画については、今回の運転結果、前述の対策を踏まえ、キャンペーン毎の運転本数や3号溶融炉への更新時期の前倒し等の検討を行い、ガラス固化処理を着実に進めていく。
- ④ 3号溶融炉の製作については、工程どおり進捗し、耐火レンガ、電極、ケーシング等の加工に着手しており、R4年1月頃より築炉を開始する計画である。
また、結合装置の予備品については、2号炉用(予備品)及び3号炉用として共用可能な段階まで準備を進めており、メーカーにて、材料手配及び加工を実施中。

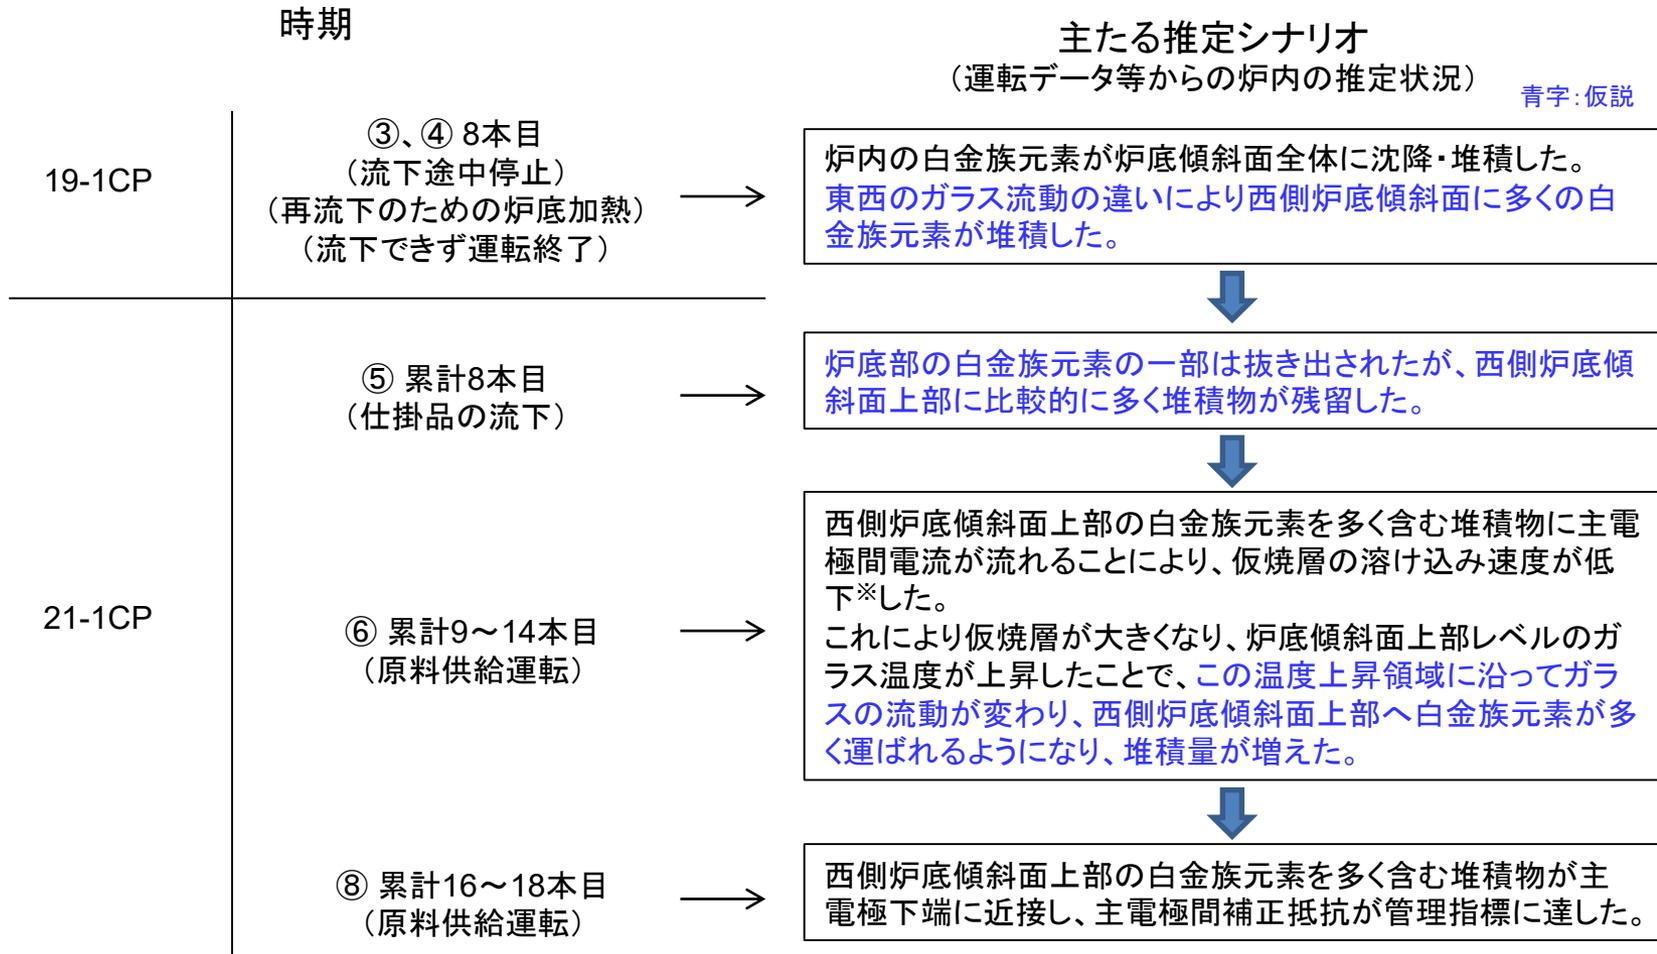
運転データ、炉内観察結果、要因解析から、想定よりも早く白金族元素の堆積に係る管理指標に達した主たるシナリオを以下のとおり推定している。

*: 仮焼層の溶け込み速度の低下の加速要因として、廃液供給速度等が影響していると推定している(詳細検討中)。

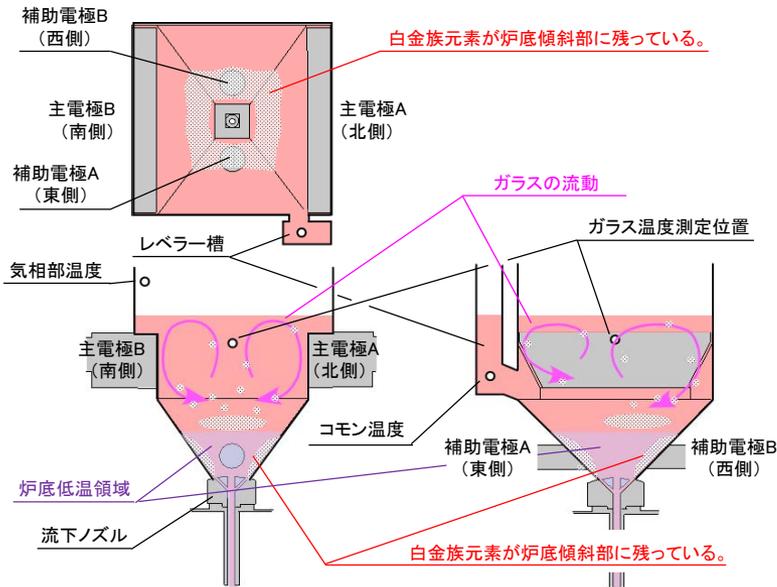
【流下途中停止後の保持運転(炉底低温)時の炉内推定イメージ】

- ・溶融ガラスを約120kg流下したところで流下が途中停止した(通常300kg流下)。
- ・残り180kgを流下するために、再度、炉底加熱を行い、流下を試みたが、同様に流下が停止したことから、一旦保持運転(炉底低温運転)に移行した。
- ⇒ 残り180kgの流下で拔出される白金族元素(約1.6 kg)が炉内に残り、約6.9kg(約5.3kg + 約1.6 kg)の白金族元素の一部が炉底部及び炉底傾斜面に沈降・堆積した。

流下の途中停止により、残り180kgの流下で拔出される白金族元素(約1.6 kg)が炉内に残り、19-1CP終了時には、最終的に炉内に約6.9 kg(約5.3 kg + 約1.6 kg)の白金族元素を保有する状態となった。

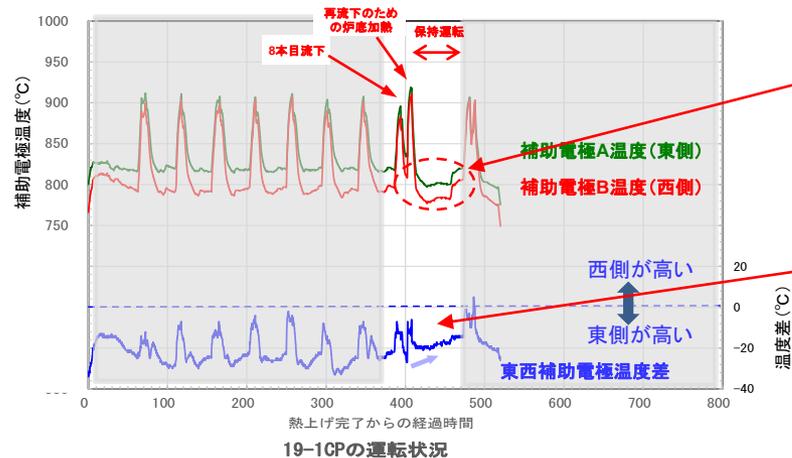
19-1CPの運転状況

✓ 再流下のための炉底加熱後の保持運転では、炉底低温運転ができています。

✓ 8本目の流下(途中停止)とその次の炉底加熱後、西側と東側の補助電極温度差が小さくなっていることから、西側に多く堆積したものと推定した。

再流下の炉底加熱後、補助電極温度差が小さくなっていることから、炉底加熱のガラスの流動で炉底部及び炉底傾斜面に運ばれた白金族元素が西側に多く沈降・堆積した。< 62 >

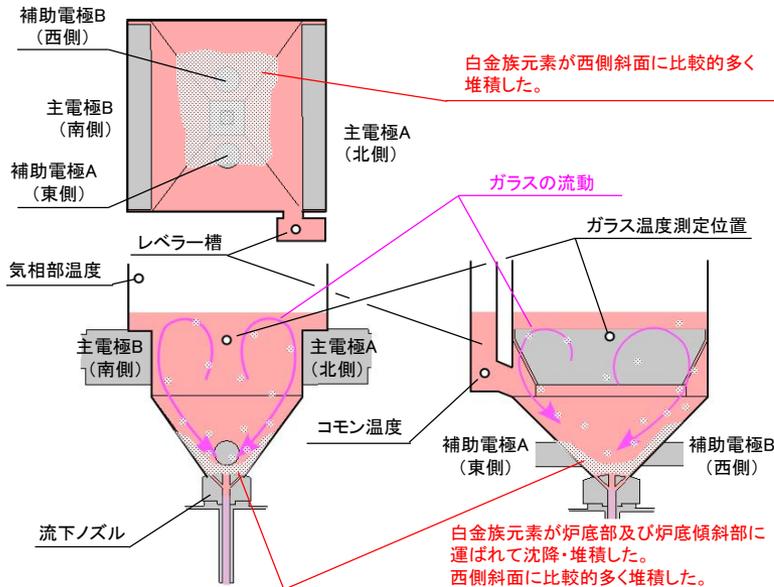
【再流下のための炉底加熱時の炉内推定イメージ】

- ・保持運転後、再流下のための炉底加熱を2回行った。
- ・炉底加熱のガラスの流動により、ガラス中の白金族元素が炉底部及び炉底傾斜部に運ばれて沈降・堆積した。

- ・再流下では開始直後に流下停止事象が発生し、数kgしか流下ができなかったため、炉底部及び炉底傾斜面に沈降・堆積した白金族元素を抜き出すことができず、炉底部及び炉底傾斜面に残った。
- ・西側の補助電極温度が上昇していることから、西側炉底傾斜面に白金族元素が多く堆積したと推察している。

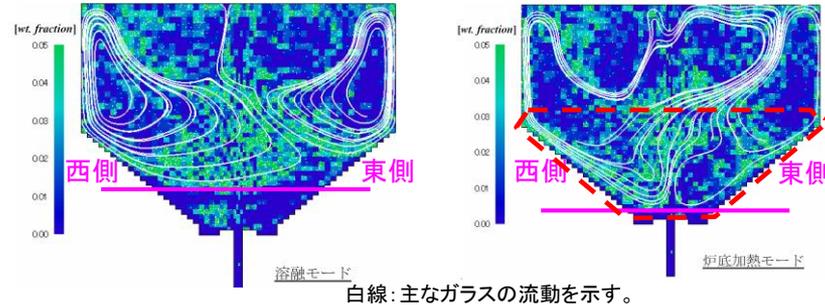
炉底部を加熱することにより、炉底部までガラスの流動が達し、粒子が炉底部及び炉底傾斜面の全体に運ばれる。

炉底加熱を繰り返したことにより、炉内に保有する白金族元素は炉底部全体に運ばれ、多くの白金族元素が炉底傾斜面に沈降、堆積した。

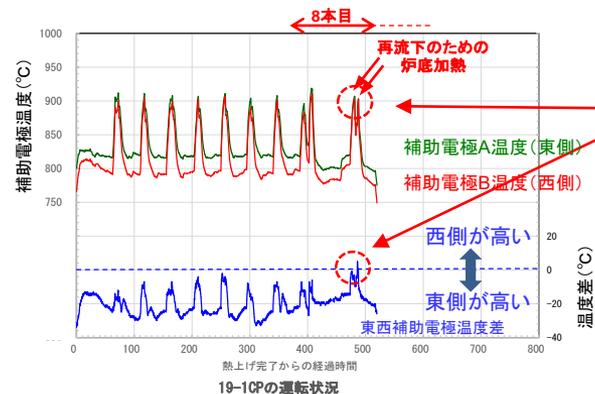
- ✓ 運転開始から補助電極温度は、東側の方が高かったが、再流下のための炉底加熱時に西側の補助電極温度が上昇して温度差がなくなった。
- 炉底加熱時の主電極-流下ノズル間通電の電流は、電気抵抗が低い西側傾斜面の堆積物流れ、西側の補助電極温度が上昇する。

東側より西側炉底傾斜面に多くの白金族元素が堆積していることから、炉底加熱時の主電極-ノズル間電流が西側に流れやすくなり、西側の補助電極温度が昇温した。

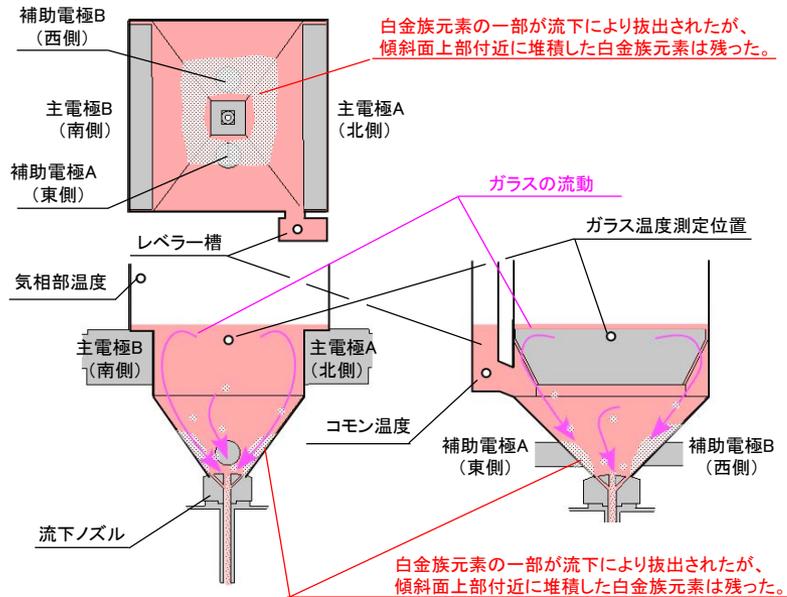
【仕掛品の流下時の炉内推定イメージ】

- 21-1CPは流下途中(300kg流下するところ約120kgで流下停止)で運転を終了した状態から熱上げを行い、仕掛品(残り180kg)の流下(1本目)を行った。
- 補助電極間補正抵抗が一時的に上昇していることから、仕掛品の流下により、補助電極近傍に堆積した白金族元素の一部が抜き出されたと推察している。
- また、21-1CP開始時、西側の補助電極温度が上昇していることから、西側炉底傾斜面上部付近に堆積した白金族元素は同様の位置に残ったものと推察している。

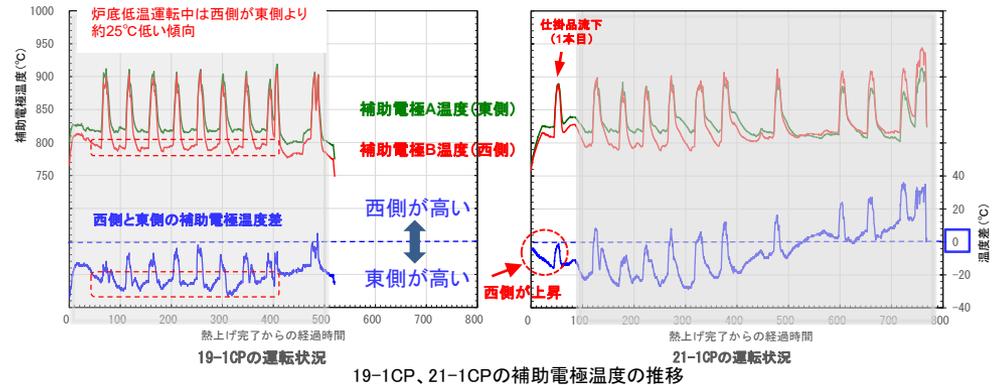
21-1CPの1本目(仕掛品流下前)の炉底低温運転時、西側の補助電極温度が19-1CP時比べて上昇していることから、西側炉底傾斜面に多くの白金族元素が堆積したものと推定した。

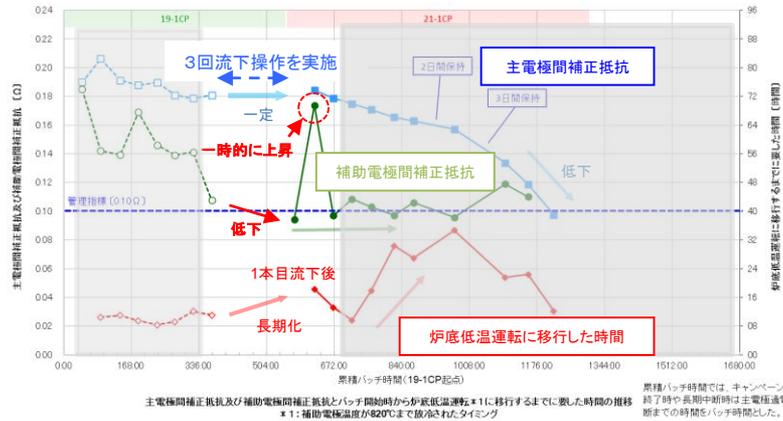
流下により、炉底部(補助電極間)に沈降・堆積していた白金族元素の一部が抜き出され、炉上部の白金族元素濃度の低いガラスに置き換わったことから、一時的に補助電極間抵抗が上昇した。

19-1CP終了時、炉底部に白金族元素が沈降・堆積したため、21-1CPの1本目(仕掛品)の補助電極間抵抗が低下した。
また、炉底傾斜面上部に白金族元素が沈降・堆積したため、主電極間電流の一部が炉底部に流れ、1本目の流下後、炉底低温運転に移行する時間が長期化した。 < 64 >

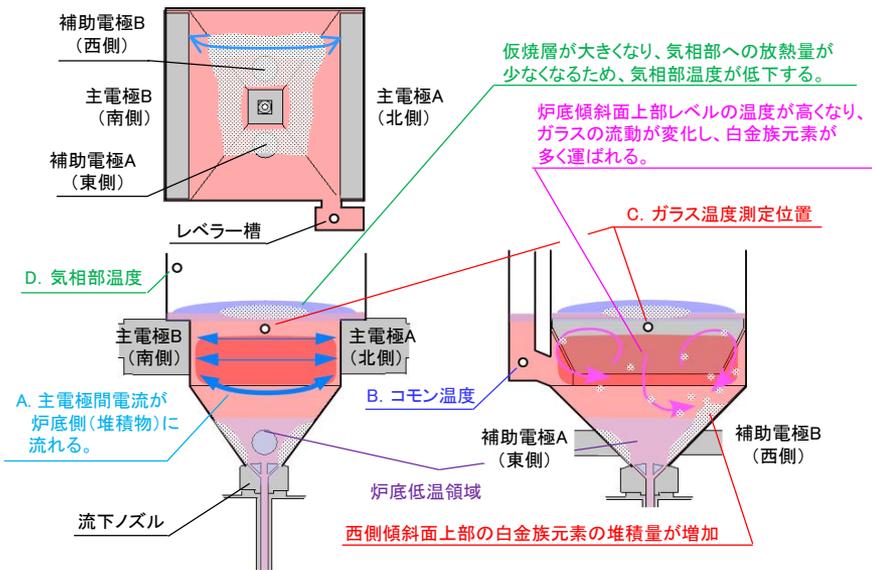
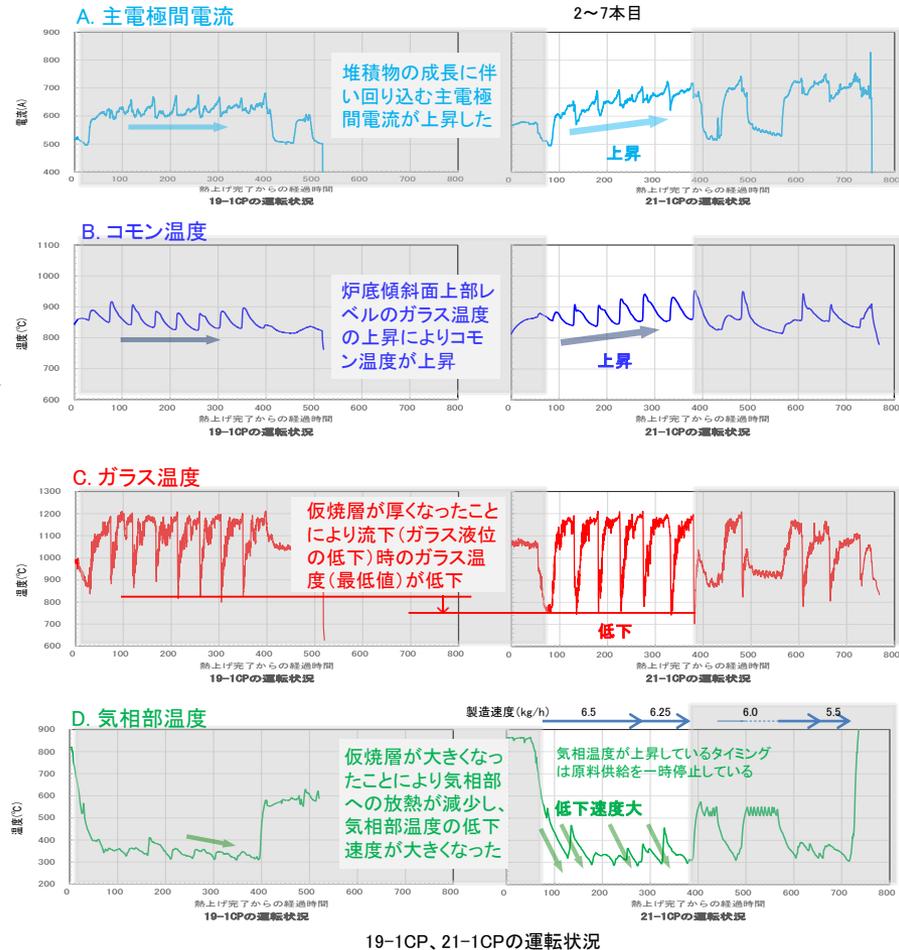
- 西側炉底傾斜面上部の堆積物(白金族元素を多く含ため電気抵抗が小さい)に流れる主電極間電流が多くなり、炉底傾斜面上部レベルのガラス温度(コモン温度)が上昇した。
→ 仮焼層付近のガラスに流れる主電極間電流が減少したため、当該付近の温度が低下し、供給した原料の溶け込み速度が低下した。
- 仮焼層が大きくなって溶融ガラスの表面を覆い、気相部への放熱が少なくなり、気相部温度が低下した。
- 炉底傾斜面上部レベルの温度が高くなることにより、ガラスの流動が変化して、白金族元素が炉底傾斜面上部に多く運ばれ、堆積量が増えたと推察している。
- 炉底傾斜面上部の白金族元素の堆積量が増えることにより、より多くの主電極間電流が堆積物に流れ、上記の事象が加速していった。

21-1CP開始時から、炉底傾斜面上部の堆積物(白金族元素)に主電極間電流が流れ、炉底傾斜面上部の温度が高くなった。また、主電極間電流が炉底傾斜面上部の堆積物(白金族元素)に流れることにより供給した原料の溶け込み速度が低下したため、仮焼層が厚く、大きくなり、ガラス温度(最低値)が低下し、気相部温度の低下速度が大きくなった。

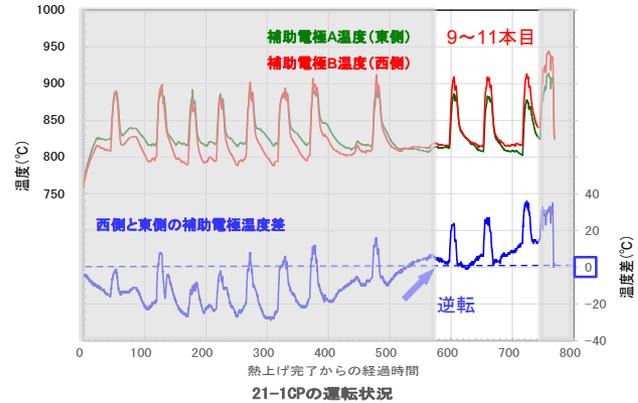
- ・気相部温度の低下速度が大きいことから、仮焼層が大きく、厚い状態が継続しているものと考え、原料供給速度を低下させた。
- ・原料供給速度を低下させたが、気相部温度の低下速度が大きい状況は改善されなかった。
- ・西側の補助電極温度がさらに上昇し、西側と東側の補助電極温度が逆転していることから、西側炉底傾斜面上部への白金族元素の堆積量はさらに増え、主電極間電流が多く流れる状況になった。
また、主電極間補正抵抗が急激に低下していることから、白金族元素を多く含む堆積物が主電極下端に近接したと推定した。

西側の補助電極温度が上昇し、西側と東側の補助電極温度が逆転した。

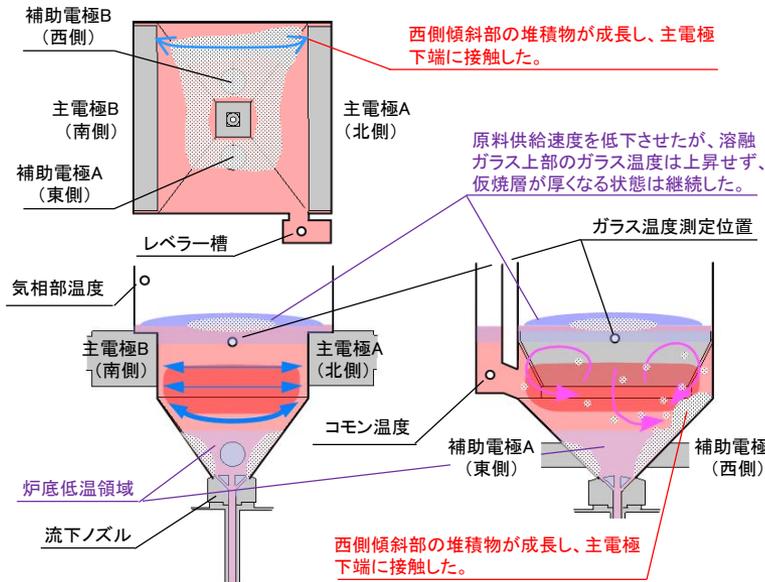
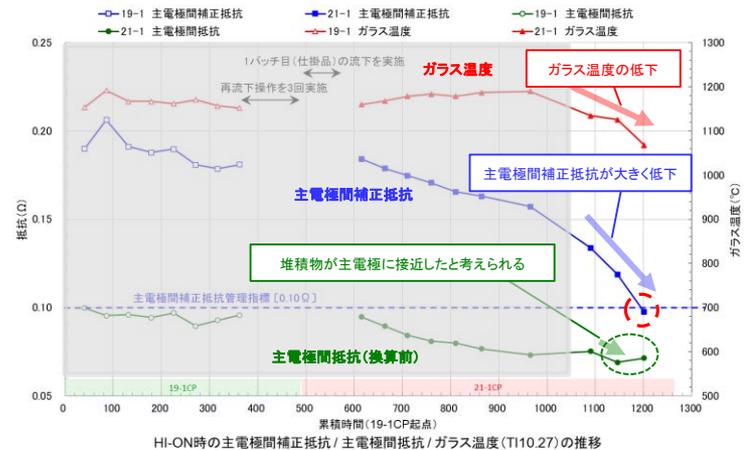
【運転後半(11本目)の炉底低温運転中の炉内推定イメージ】

西側炉底傾斜面及び炉底部への白金族元素の堆積量が増えていった。

11本目では西側炉底傾斜面の堆積物が、主電極下端に近接し、主電極間補正抵抗(1000°C換算値)が大きく低下し、管理指標に達した。 < 66 >

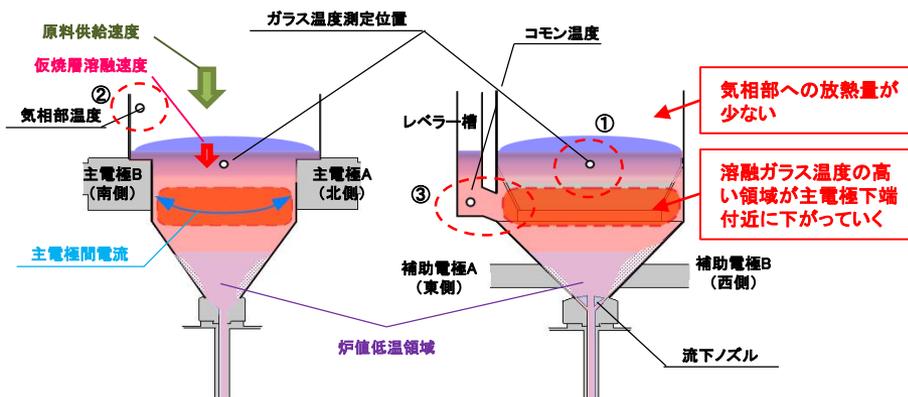
21-1CPの炉内状態
(原料供給速度*1(一定)に対して仮焼層の溶融速度が小さい)

仮焼層が大きい(厚い)(原料供給速度に対して仮焼層の溶融速度が小さい)場合、熔融ガラス温度の高い領域が主電極下端側にあるため、流下により炉内ガラスレベルが下がると厚くなっている仮焼層の影響を受けガラス温度指示値が800℃を下回る(19-1CPに比べて50~100℃程度低い)。

原料供給速度と仮焼層の溶融速度のバランスが取れている場合、熔融ガラスから気相部への放熱量が安定しているため、気相部温度は一定の範囲内で推移する。原料供給速度に対して仮焼層の溶融速度が小さい場合は、仮焼層が大きくなり、気相部への放熱量が減少し、気相部温度が低下する。

仮焼層が大きい(厚い)場合、熔融ガラス上部の温度が低下することから主電極間通電の領域が下がり、熔融ガラス温度の高い領域が主電極下端側に下がるため、コモン温度測定位置付近の温度が上昇する。
