現地調査の実施状況について

2021年12月3日

東京電力福島第一原子力発電所事故対策室

- (1) 2号機及び3号機SGTS室 β 汚染調査について
(2021年11月18,19日)
- (2) 1号機及び3号機原子炉建屋内調査等について
(2021年11月25,26,29日)
- (3) 2号機シールドプラグ調査について
(2021年11月30日,12月1日)

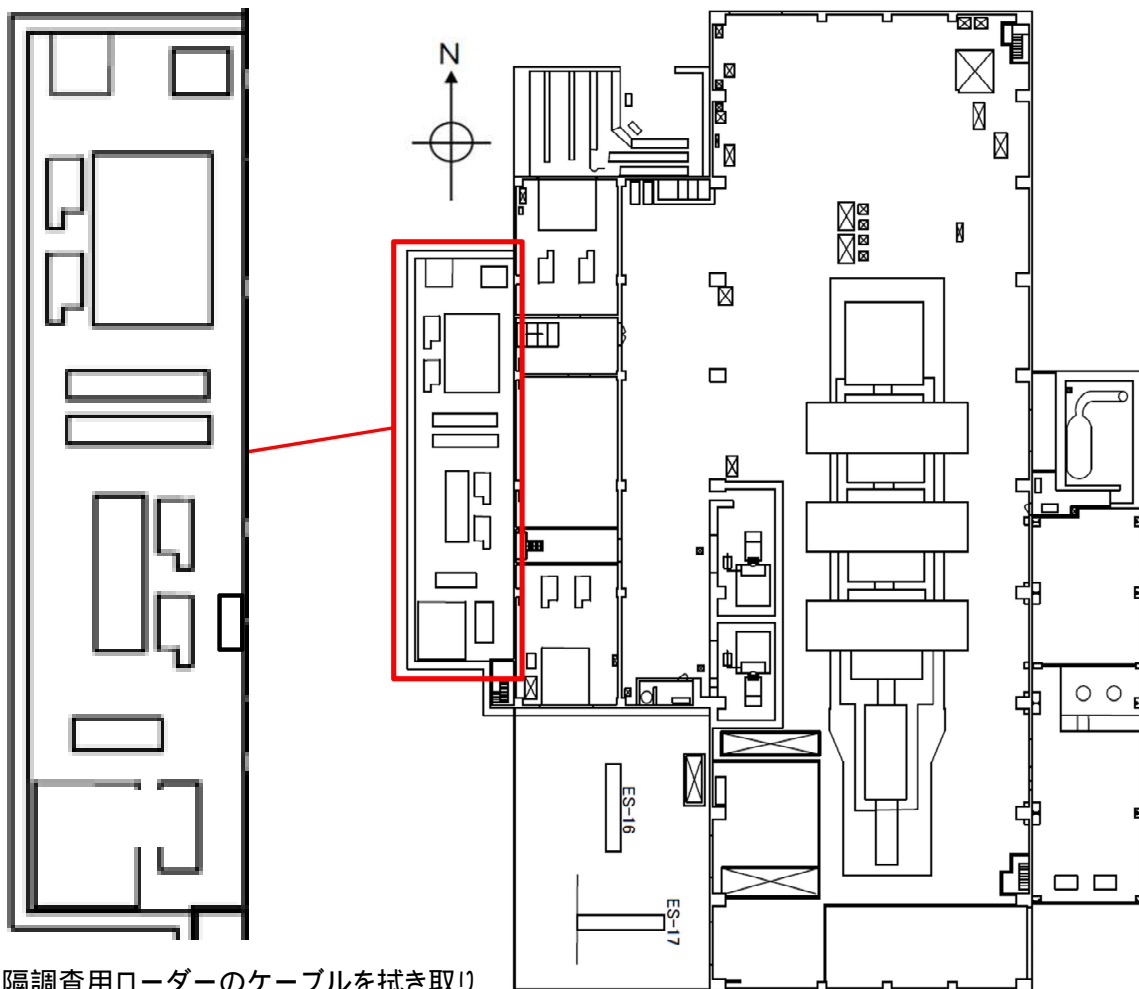
2号機SGTS室のスミア試料採取箇所

遠隔調査用ローダーのケーブルを拭き取り
遠隔調査用ローダーのキャタピラを拭き取り

- ・2号機で採取した試料 ~ については指示値は0 $\mu\text{Sv}/\text{h}$ 、瞬間的に数百 $\mu\text{Sv}/\text{h}$ が表示されるなど指示値は不安定
- ・試料 については、瞬間的に数百 $\mu\text{Sv}/\text{h}$ の値が多数回表示されたことから、線量モード(積算線量)により測定、10分間の測定値はアクリル板無しで30 μSv 、2mmのアクリル板ありの5分測定で2 μSv

ろ紙番号	場所	採取位置線量率 (SGTSフィルタからの寄与のため、参考値)
1	南壁端(床)	478 $\mu\text{Sv}/\text{h}$
2	南壁中間(床)	346 $\mu\text{Sv}/\text{h}$
3	南壁入口側(床)	120 $\mu\text{Sv}/\text{h}$
4	南壁柱(壁)	140 $\mu\text{Sv}/\text{h}$
5	フィルタ手前ラック前(床)	1.65mSv/h
6	R/B側(壁)	4.57mSv/h
7	南側入口(床)	48.5 $\mu\text{Sv}/\text{h}$
8	南側入口から左奥(床)	27 $\mu\text{Sv}/\text{h}$
9	南側入口からさらに左奥(床)	37 $\mu\text{Sv}/\text{h}$
10	南側入口からさらに左奥(床)	50.2 $\mu\text{Sv}/\text{h}$
11	ローダー(ケーブル)	-
12	ローダー(キャタピラ)	-
13	北側入口扉前(床)	4.00mSv/h

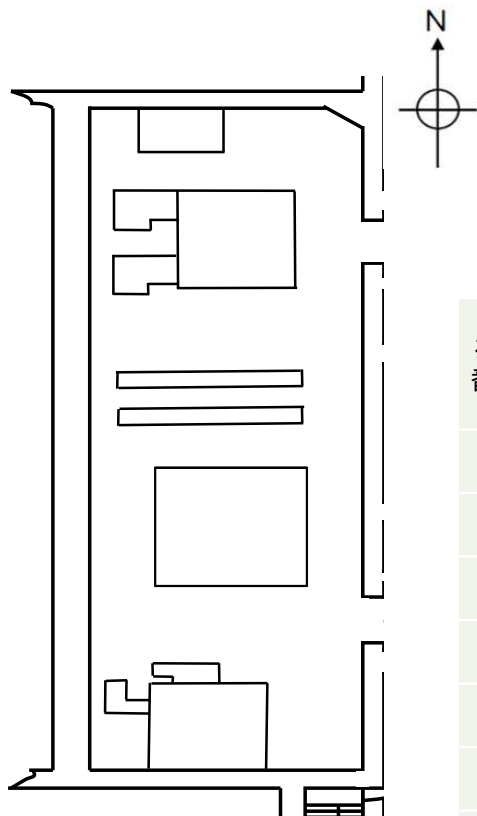
3号機SGTS室のスミア試料採取箇所

ろ紙番号	場所	採取位置線量率 (SGTSフィルタからの 寄与のため、参考値)
14	A系フィルタユニット No1表示(床)	290 μ Sv/h
15	A系フィルタユニット No3表示(床)	280 μ Sv/h
16	A系フィルタユニット No5表示(床)	360 μ Sv/h
17	A系フィルタユニット 奥右側(壁)	150 μ Sv/h
18	B系フィルタユニット No1表示(床)	1.0mSv/h
19	B系フィルタユニット No4表示(床)	320 μ Sv/h
20	B系フィルタユニット 入口(床)	730 μ Sv/h

- ・3号機で採取した試料のうち最も汚染が高いと考えられる試料 について、5分測定アクリル板無しで2 μ Sv、2mmアクリル板ありで1 μ Sv (試料 ~ は次回測定予定)
- ・これらの結果から、今回最も汚染レベルが高い試料 でも暫定値で $\sim 10^2$ Bq/cm²程度と比較的レベルの低い汚染であり、また周辺の空間線量率の高低とその場所の汚染密度との相関は見られなかった

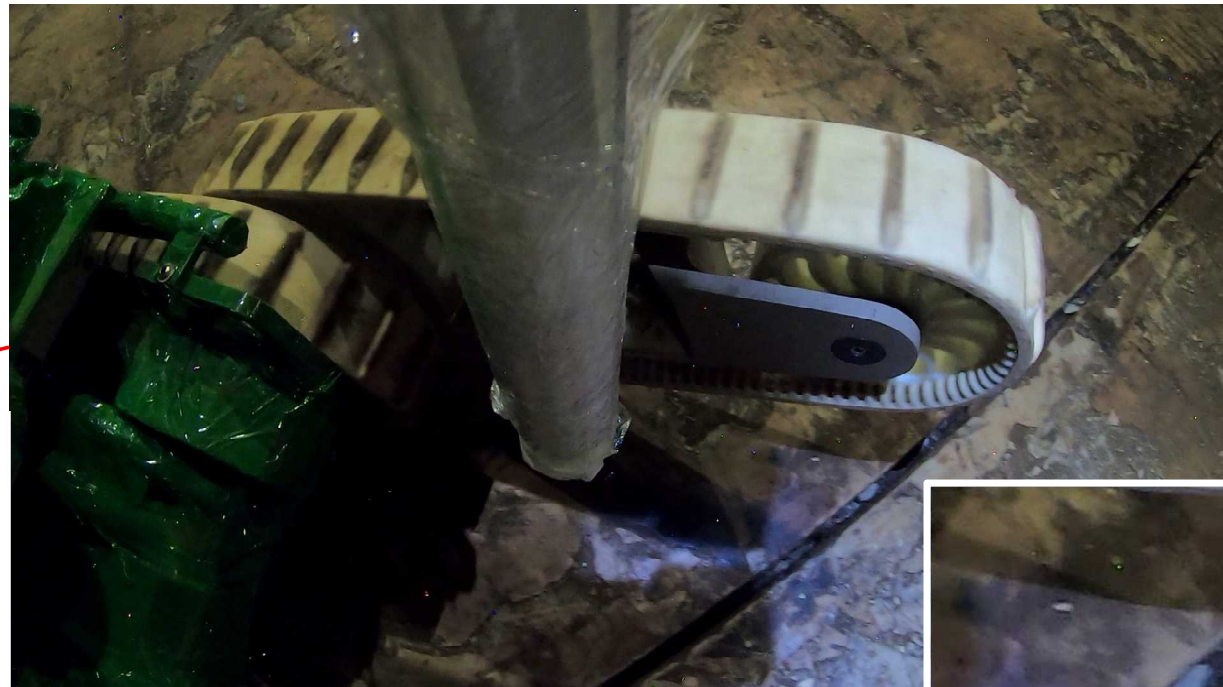
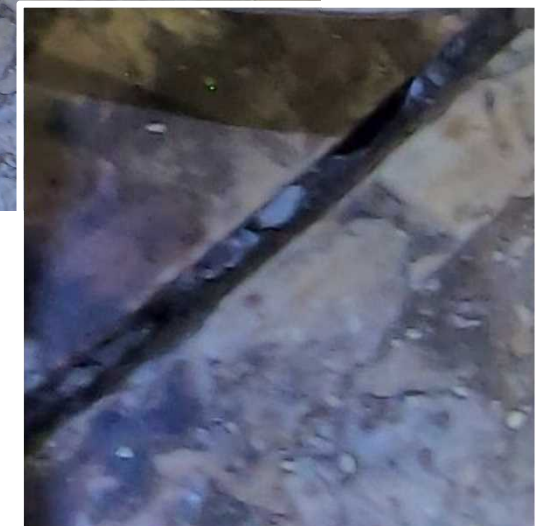
2号機シールドプラグ(頂部カバー)の隙間

シールドプラグは、
頂部カバー、中間カバー、底部カ
バーの3段構成であり、各カバー
は3ブロックに分割、**ブロック間に
隙間が存在**している。

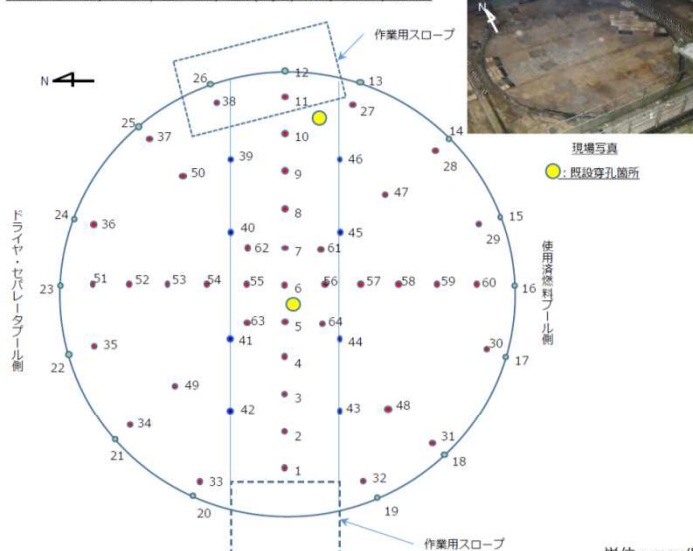
1F-2号機 オペフロ線量測定記録 (規制庁協働調査)

No.	測定値	No.	測定値	No.	測定値	No.	測定値	No.	測定値
1	44.8	16	82.0	31	105	46	93.2	61	165
2	107	17	103	32	23.0	47	59.3	62	270
3	175	18	92.1	33	51.5	48	143	63	262
4	136	19	40.0	34	36.0	49	105	64	148
5	152	20	72.4	35	36.3	50	105		
6	104,144 ^{※1}	21	70.3	36	73.5	51	139		
7	294	22	71.0	37	59.6	52	157		
8	117	23	270	38	12.9	53	138		
9	134	24	126	39	340	54	259		
10	76.2	25	521 ^{※2}	40	560	55	390		
11	14.4	26	23.0	41	391	56	123		
12	37.5	27	17.0	42	266	57	228		
13	58.8	28	96.5	43	241	58	420,385 ^{※3}		
14	50.0	29	73.0	44	343	59	113		
15	62.6	30	78.0	45	524	60	61.5

※1: 2回測定結果
※2: 近傍に残材あり。残材を避けた箇所約70mSv/h
※3: 2回測定結果

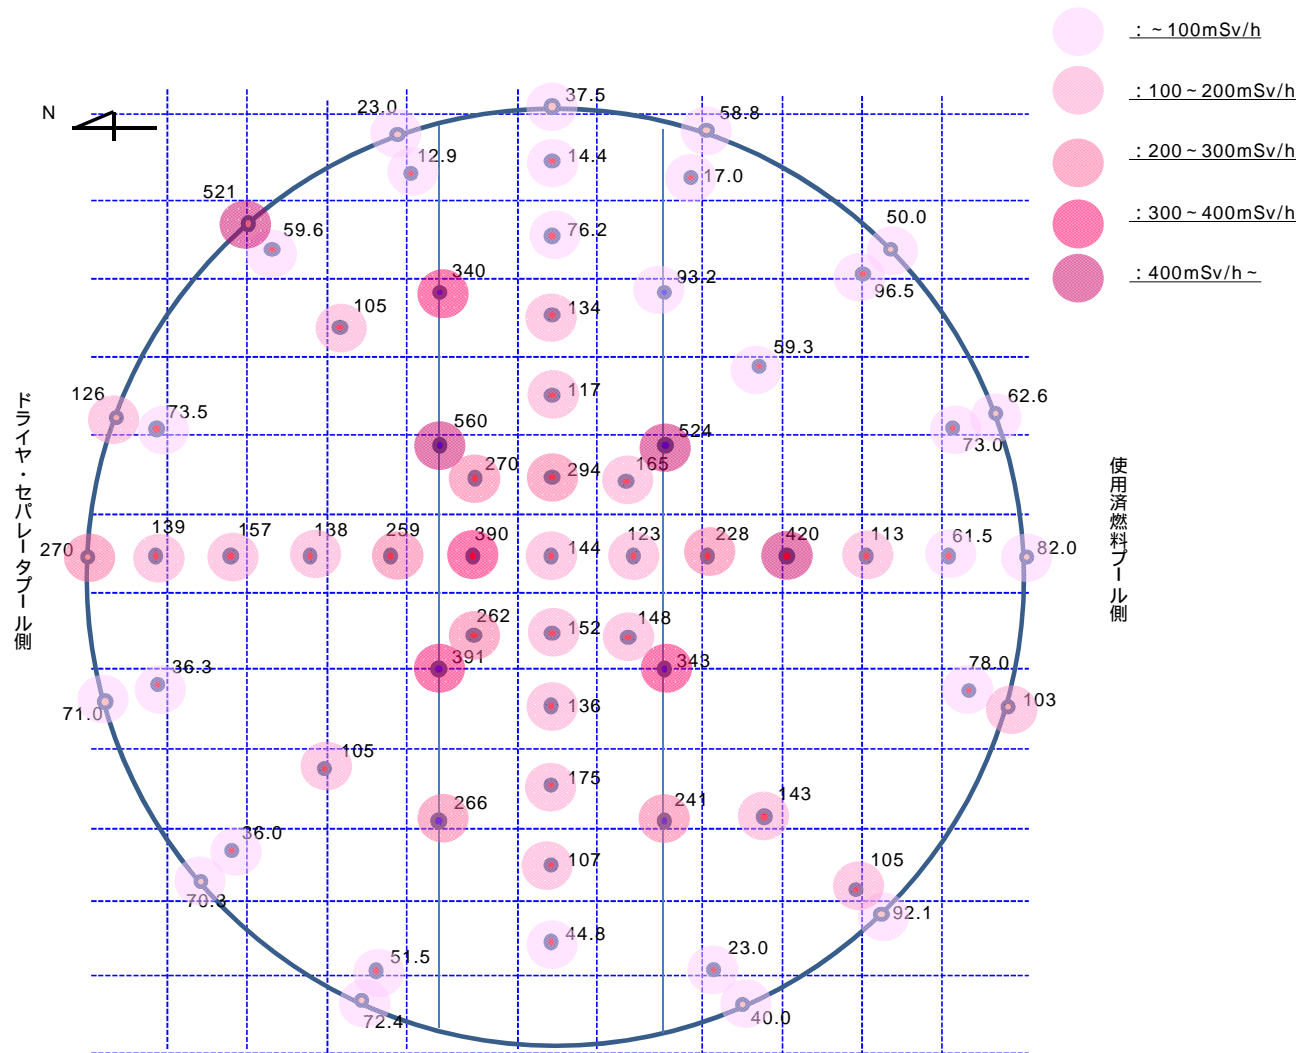
近傍に残材あり。残材を避けた箇所約70mSv/h

- ・全体として中心部が高く、端に近づくに従い低くなる
- ・中心部においても、南北方向に高めの傾向があり、東西方向の端は南北方向の端より低い
- ・数値で見ると、12.9～420mSv/hの範囲で広がっている。

底部汚染の特定のために、プラグ外周隙間と分割部を除くシールドプラグ上の測定点41点を設定した。全体に中心付近(測定点No.7、62、63)が高く周辺が低い傾向であった。また、No55、58は周囲の傾向と異なり高い線量であった。両箇所とも表面線量が特異的に高くなるような要因は見受けられなかった。

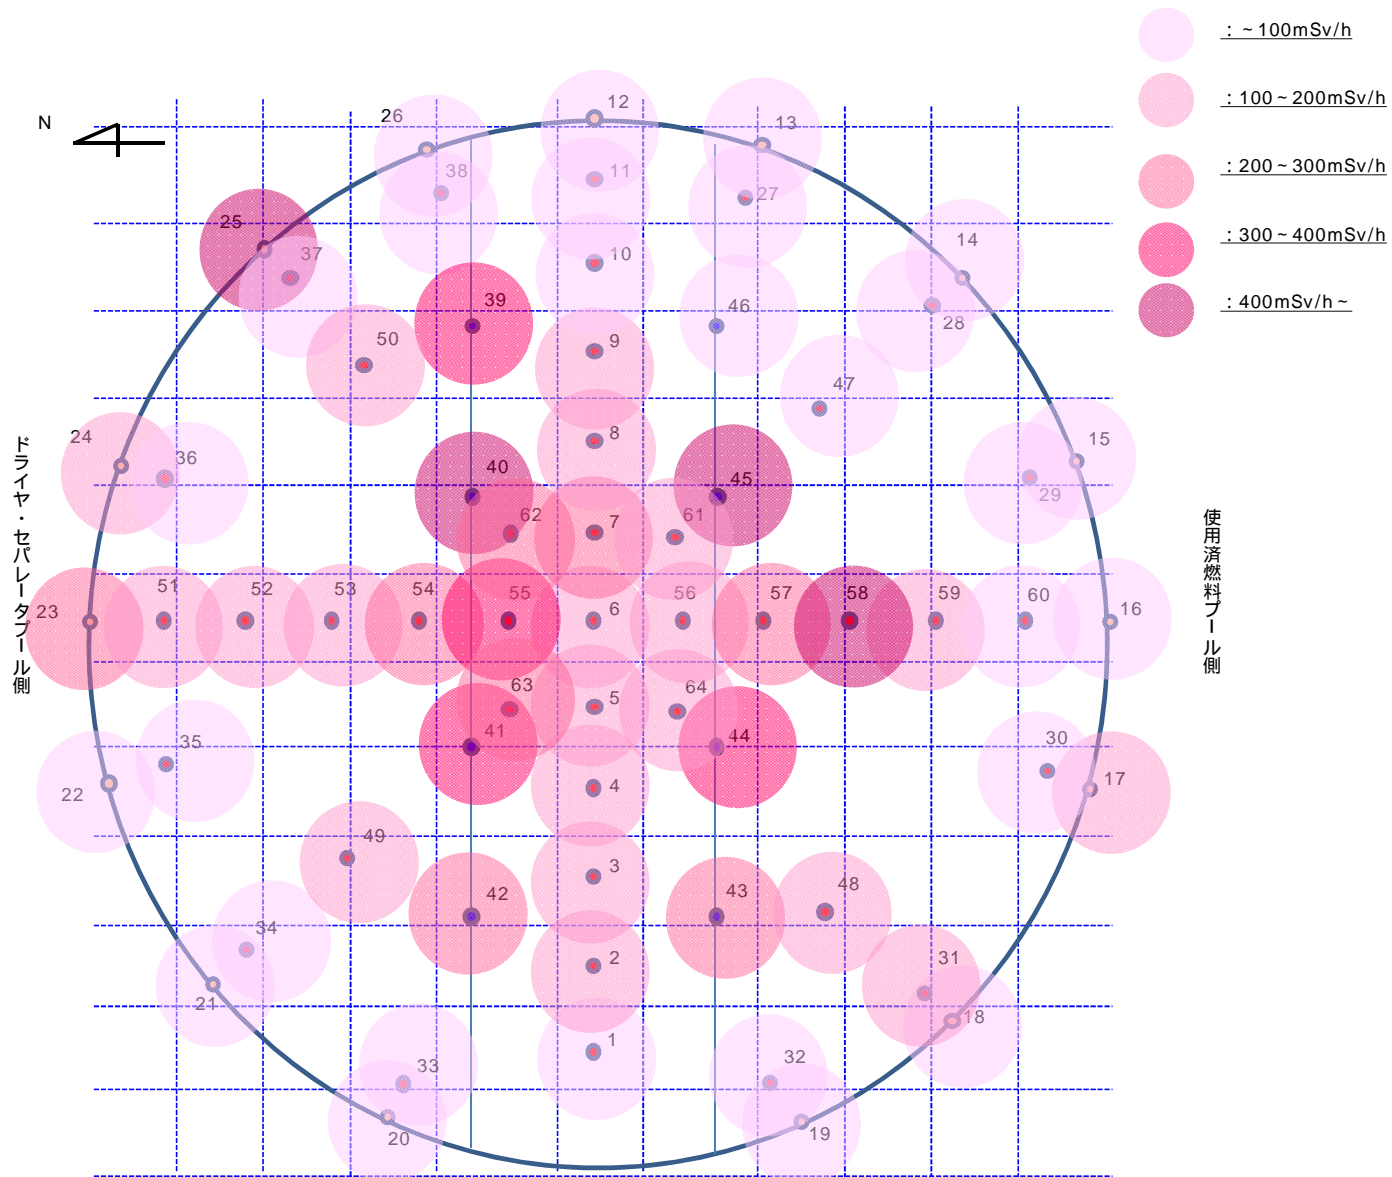
シールドプラグ上の溝 (幅16-20mm) 単位mSv/h

事故時セシウムを含む蒸気が通過した痕跡の可能性のある測定点として、プラグ外周隙間15点と分割部の隙間8点を測定点を測定した。プラグ外周隙間部及び上段プラグ分割部の線量率は、近傍の表面より線量率が高く、特に上段プラグ分割部と中段プラグ以下の分割部が交差していると思われる4点は非常に高い線量率となっていた。

シールドプラグ分割部及び外周部の隙間部の底には汚染している砂状物質の存在が認められたが、砂状物質だけで測定された線量を説明することは困難であり、放射線ストリーミングや固着した汚染の影響も考えられる。

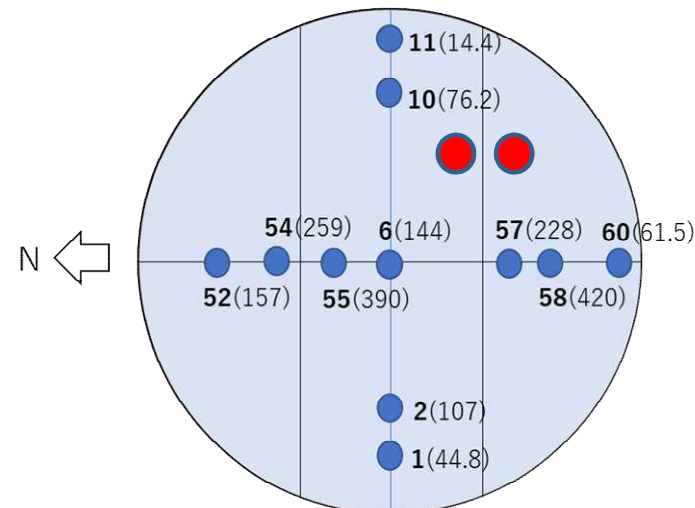
図 シールドプラグ穿孔箇所の最小数の案

測定点	線量率(昇順) (mSv/h)
11	14.4
1	44.8
60	61.5
10	76.2
2	107
6	144
52	157
57	228
54	259
58	420
55	390

- ・今回の測定点の中から最大と最小の線量率範囲がカバーできる数点の測定点を選ぶ。(測定された線量の確認)
- ・その点を穿孔し、穴内線量率測定によりシールドプラグ下面の隙間の汚染量を評価する。(表面汚染との対応)
- ・その他の場所についてはこれらの相関を使って、汚量マップを作成し、汚染量総量を把握する。(汚染量の算定)

具体的には測定された線量率範囲を目安にし、南北と東西の汚染量分布、隙間以外でも特に高い2点(No.55, No.58)の直下の汚染量を得ることも考慮して、選定した測定点とその線量率を表に示す。また穿孔箇所(測定点位置と同じ)の案を図に示す。あと分割部の影響を調査も合わせて行う。赤
