# 2号機オペフロ内シールドプラグ穿孔部調査について

2021年12月3日

東京電力ホールディングス株式会社

### 3. 2号機シールドプラグ穿孔状況

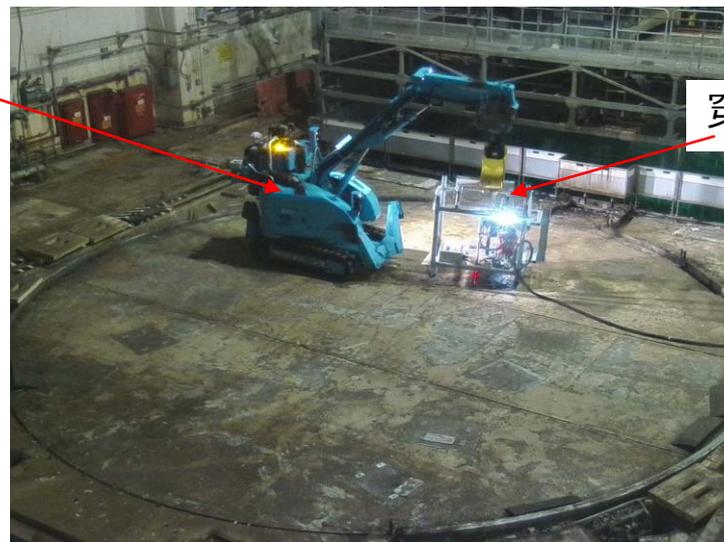
穿孔装置

No.12 穿孔状況

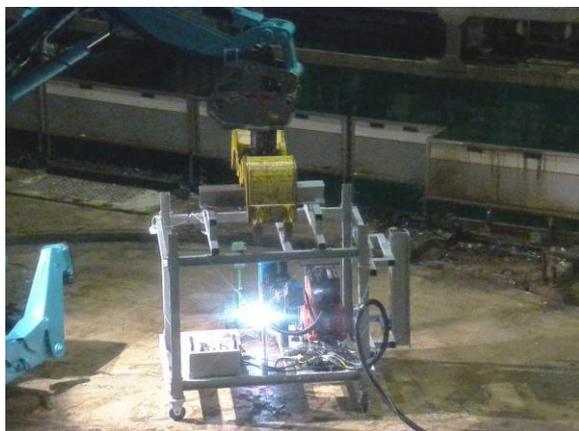
No.12穿孔状況

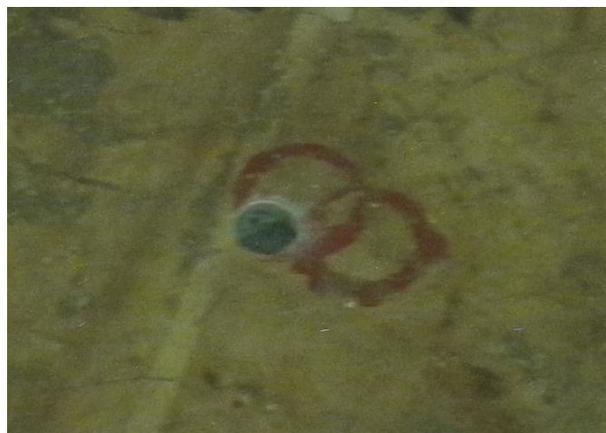
No.12穿孔後 4 - 4 -

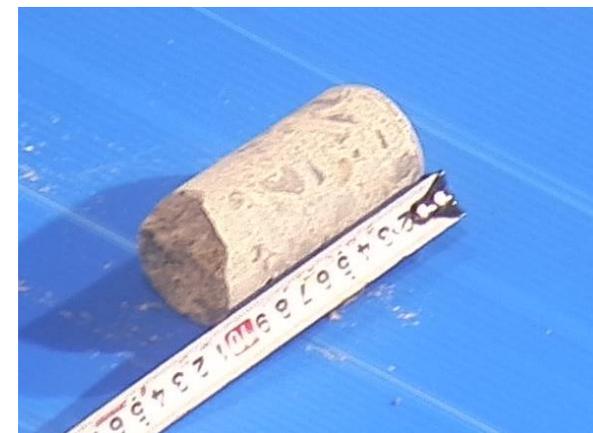
No.12穿孔コア

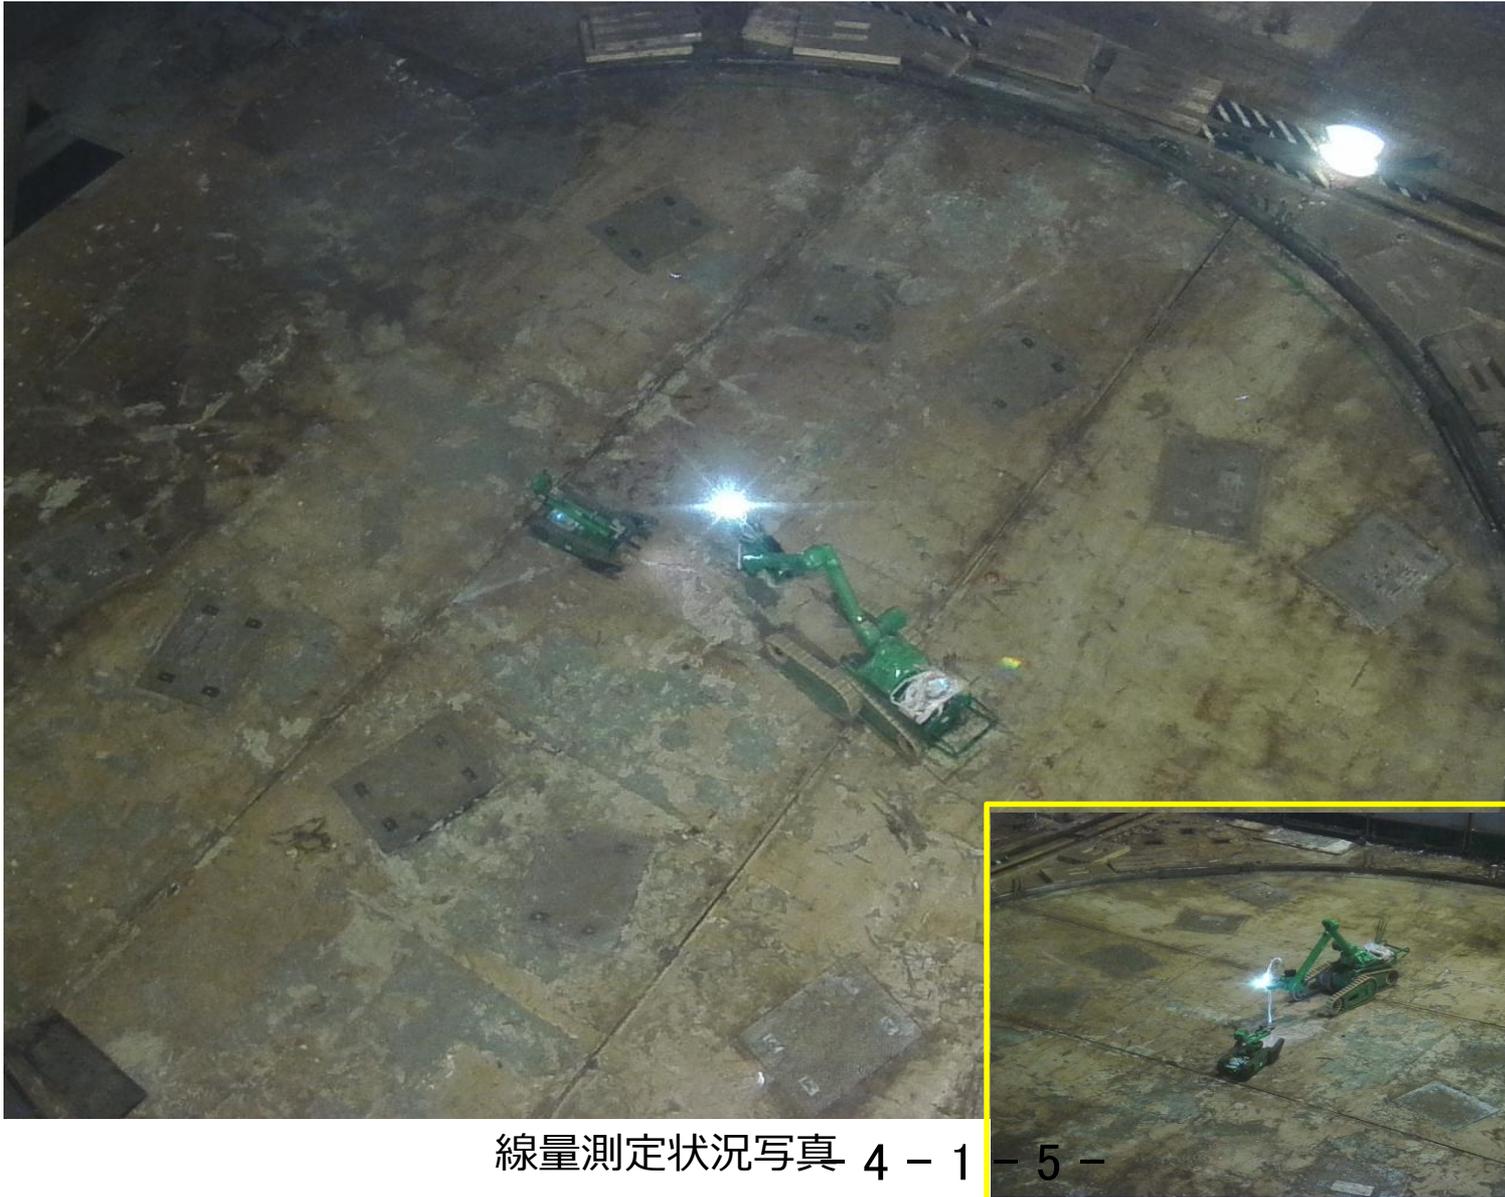
【参考 穿孔前】  
床上 2 cm測定結果

No.	測定値
①	37.7
②	47.7
③	115
④	157
⑤	163
⑥	191
⑦	179
⑧	237
⑨	209
⑩	31.3
⑪	19.3
⑫	354
⑬	304
