# 2号機シールドプラグ新規穿孔箇所 の測定結果（速報）

2021年12月3日

東京電力福島第一原子力発電所事故対策室

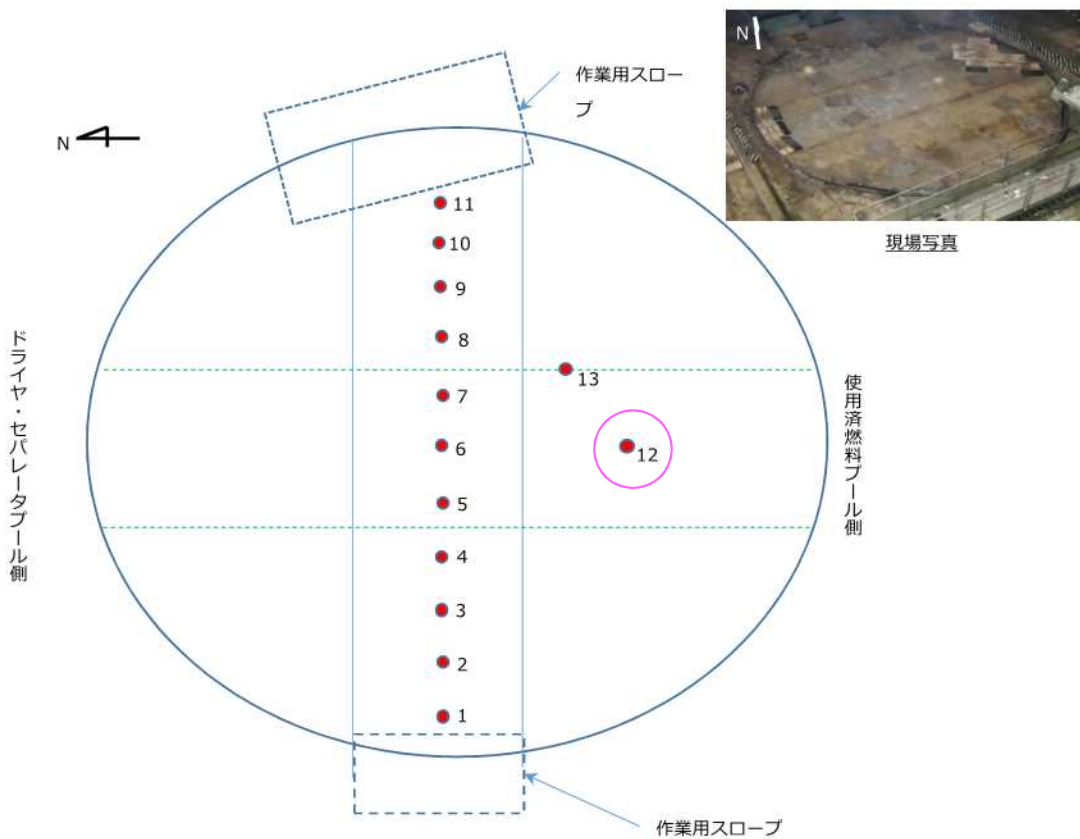
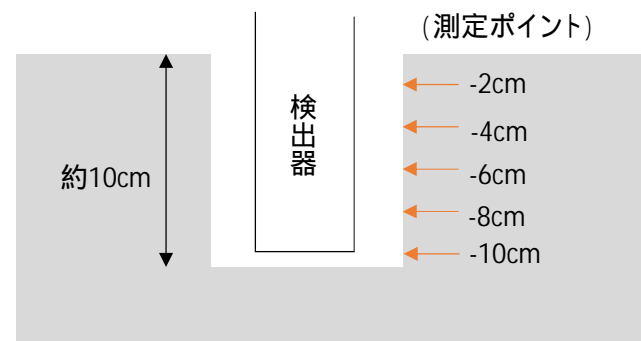
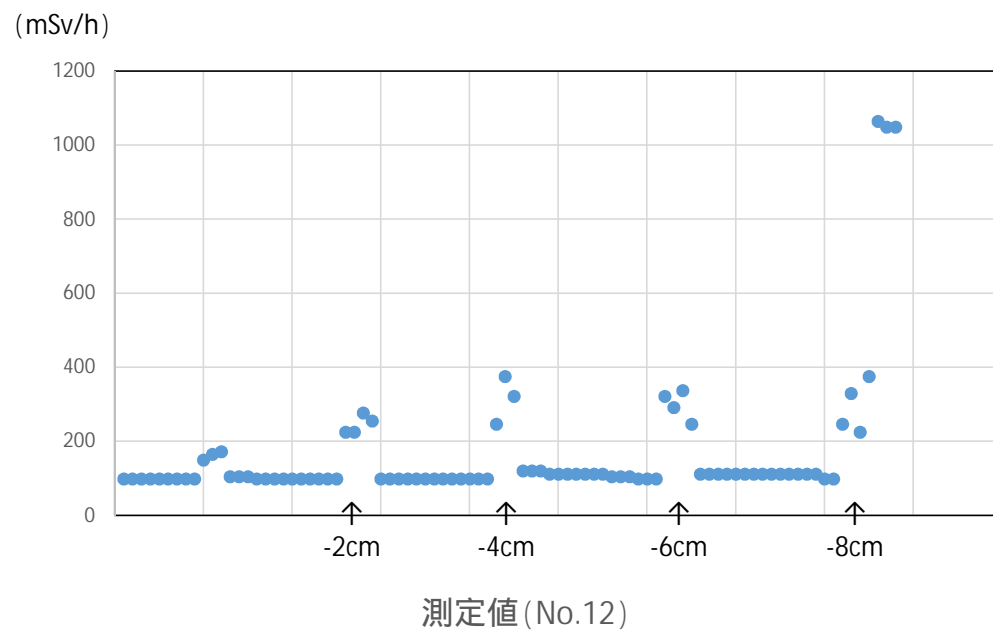
穿孔作業影響により深さが10cmとは限らない。  
(穿孔箇所底部に接地した際の最大深さ)
