# 現地調査の実施状況について

( 2号機シールドプラグ調査 )

2021年12月21日

東京電力福島第一原子力発電所事故対策室

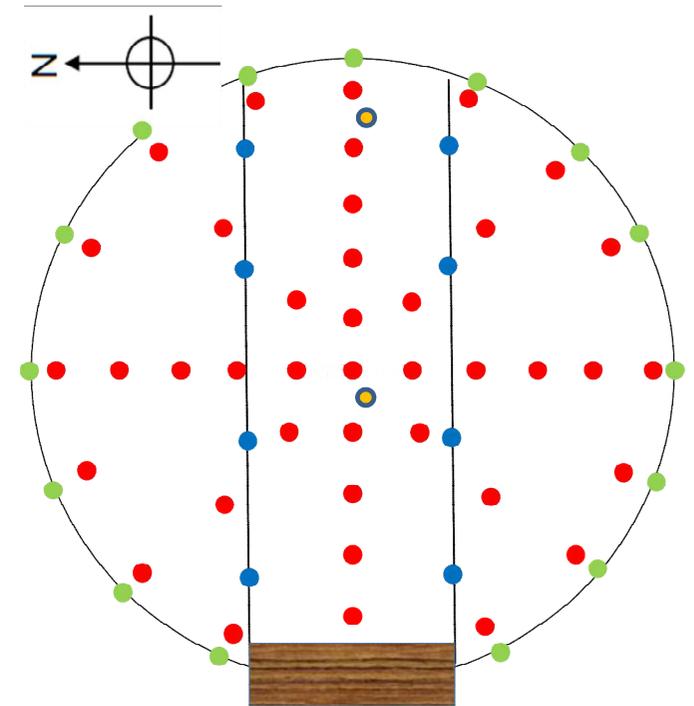
シールドプラグ上の $\gamma$ 線分布  
(表面上3cm程度の位置)を測定

- : シールドプラグ上の測定点 (40箇所)
- : シールドプラグとオペフロの隙間上の測定点 (15箇所)
- : シールドプラグ1層目の継ぎ目上の測定点 (8箇所)
- : シールドプラグ既存穿孔箇所 (2箇所)

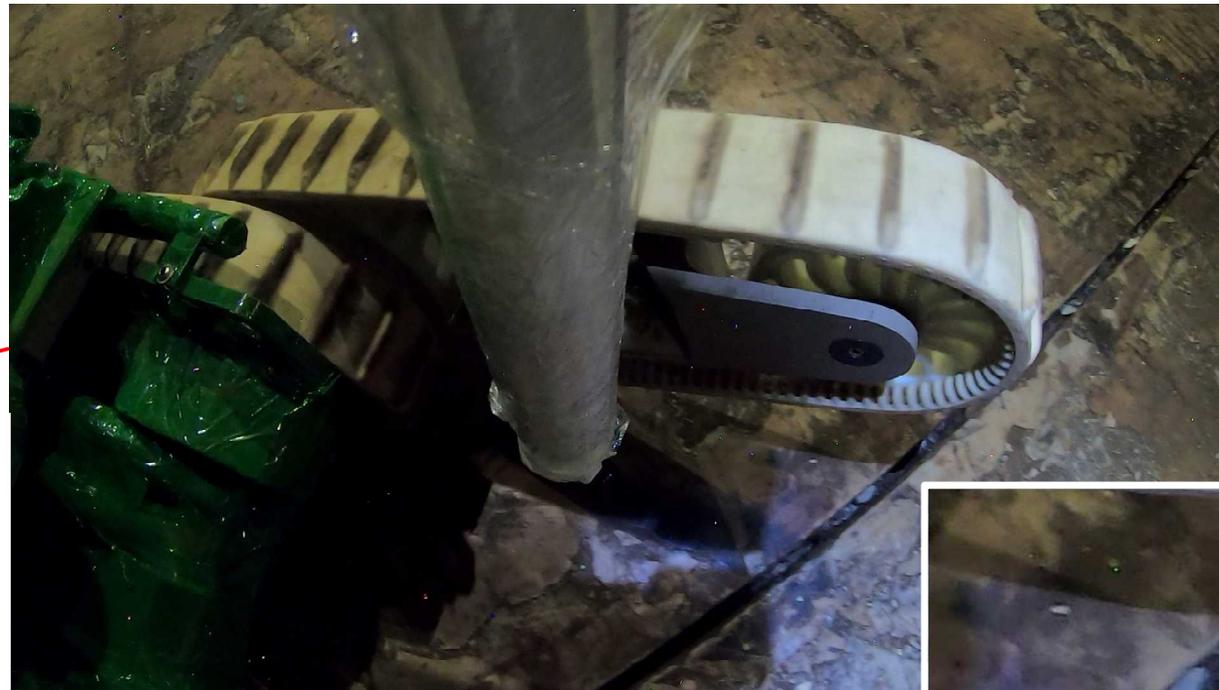
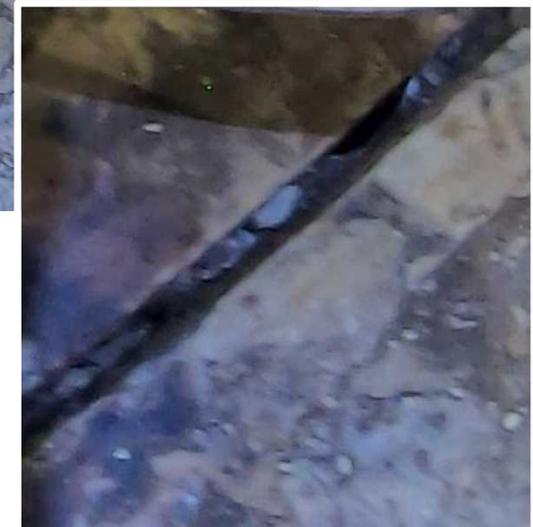
2号機シールドプラグ(頂部カバー)の隙間

シールドプラグは、  
頂部カバー、中間カバー、底部カ  
バーの3段構成であり、各カバー  
は3ブロックに分割、**ブロック間に  
隙間が存在**している。

隙間の拡大図

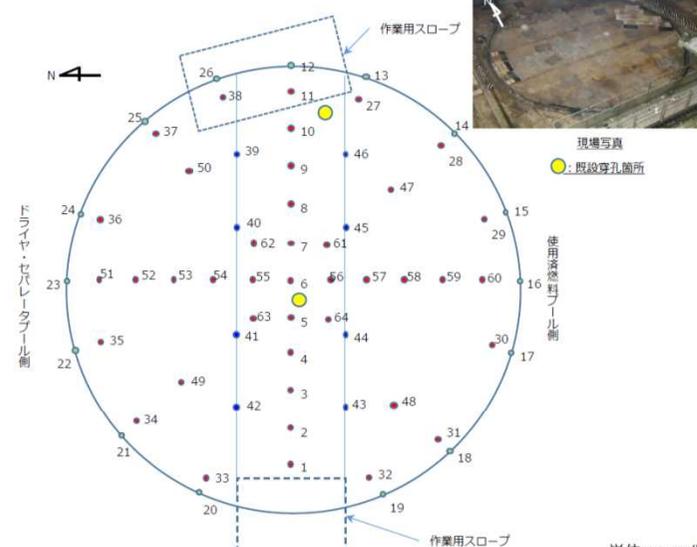
No.	測定値	No.	測定値	No.	測定値	No.	測定値	No.	測定値
1	44.8	16	82.0	31	105	46	93.2	61	165
2	107	17	103	32	23.0	47	59.3	62	270
3	175	18	92.1	33	51.5	48	143	63	262
4	136	19	40.0	34	36.0	49	105	64	148
5	152	20	72.4	35	36.3	50	105		
6	104,144※1	21	70.3	36	73.5	51	139		
7	294	22	71.0	37	59.6	52	157		
8	117	23	270	38	12.9	53	138		
9	134	24	126	39	340	54	259		
10	76.2	25	521※2	40	560	55	390		
11	14.4	26	23.0	41	391	56	123		
12	37.5	27	17.0	42	266	57	228		
13	58.8	28	96.5	43	241	58	420,385※3		
14	50.0	29	73.0	44	343	59	113		
15	62.6	30	78.0	45	524	60	61.5

※1: 2回測定差異値 ※2: 近傍に残材あり。残材を避けた箇所約70mSv/h ※3: 2回測定差異値

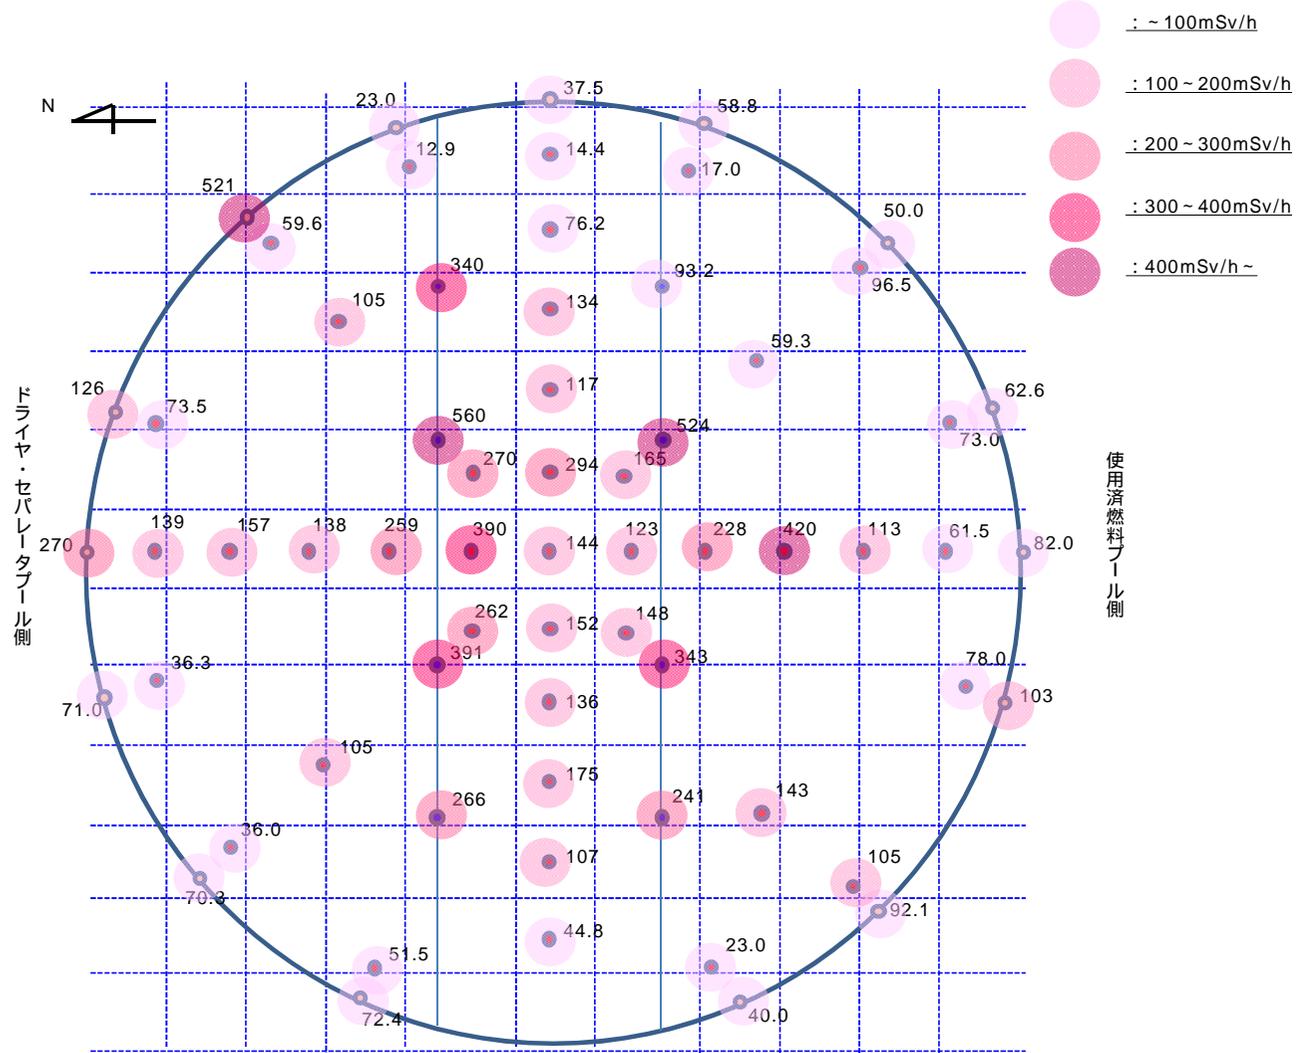
近傍に残材あり。残材を避けた箇所約70mSv/h

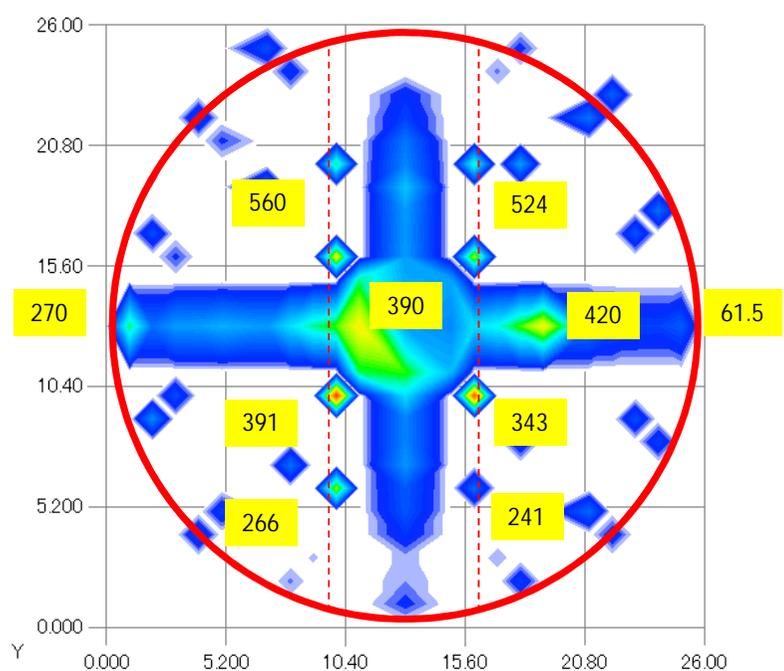
シールドプラグ上の溝 (幅16-20mm) 単位mSv/h

赤線は大凡のシールドプラグ及び溝の位置

事故時セシウムを含む蒸気が通過した痕跡の可能性のある測定点として、プラグ外周隙間15点と分割部の隙間8点を測定点を測定した。プラグ外周隙間部及び上段プラグ分割部の線量率は、近傍の表面より線量率が高く、特に上段プラグ分割部と中段プラグ以下の分割部が交差していると思われる4点は非常に高い線量率となっていた。

シールドプラグ分割部及び外周部の隙間部の底には汚染している砂状物質の存在が認められたが、砂状物質だけで測定された線量を説明することは困難であり、放射線ストリーミングや固着した汚染の影響も考えられる。

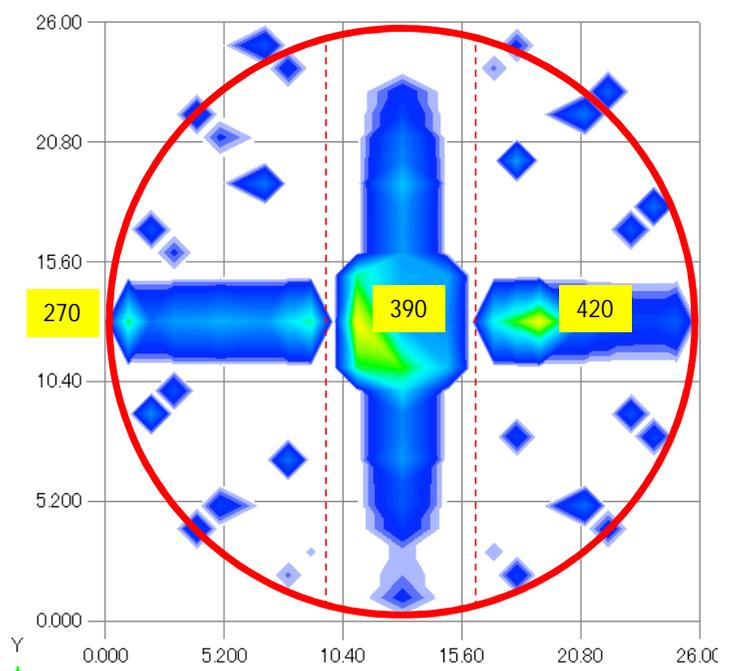
シールドプラグ上の溝データを除く 単位mSv/h

赤線は大凡のシールドプラグ及び溝の位置

- ・全体として中心部が高く、端に近づくに従い低くなる
- ・中心部においても、南北方向に高めの傾向があり、東西方向の端は南北方向の端より低い
- ・数値で見ると、12.9～420mSv/hの範囲で広がっている。

底部汚染の特定のために、プラグ外周隙間と分割部を除くシールドプラグ上の測定点41点を設定した。全体に中心付近(測定点No.7、62、63)が高く周辺が低い傾向であった。また、No55、58は周囲の傾向と異なり高い線量であった。両箇所とも表面線量が特異的に高くなるような要因は見受けられなかった。

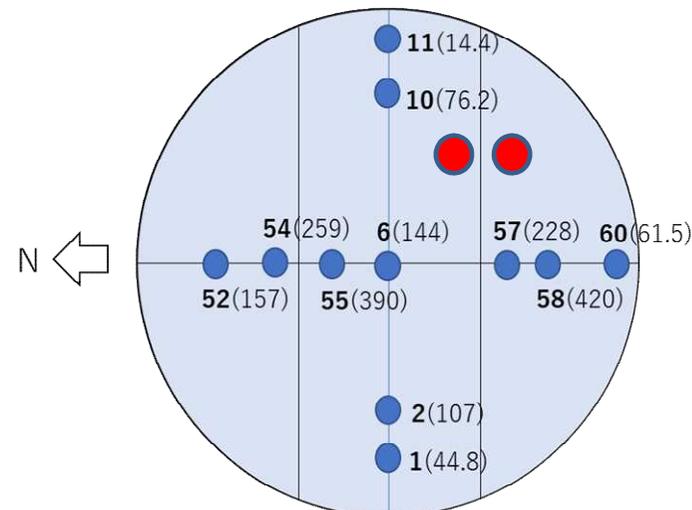
図 シールドプラグ穿孔箇所の最小数の案

測定点	線量率(昇順) (mSv/h)
11	14.4
1	44.8
60	61.5
10	76.2
2	107
6	144
52	157
57	228
54	259
58	420
55	390

● 穿孔位置案 (= 表面線量率測定位置)

- ・今回の測定点の中から最大と最小の線量率範囲がカバーできる数点の測定点を選ぶ。(測定された線量の確認)
- ・その点を穿孔し、穴内線量率測定によりシールドプラグ下面の隙間の汚染量を評価する。(表面汚染との対応)
- ・その他の場所についてはこれらの相関を使って、汚量マップを作成し、汚染量総量を把握する。(汚染量の算定)

具体的には測定された線量率範囲を目安にし、南北と東西の汚染量分布、隙間以外でも特に高い2点(No.55, No.58)の直下の汚染量を得ることも考慮して、選定した測定点とその線量率を表に示す。また穿孔箇所(測定点位置と同じ)の案を図に示す。あと分割部の影響を調査も合わせて行う。赤
