2号機シールドプラグの形状測定

2021年12月21日

東京電力福島第一原子力発電所事故対策室

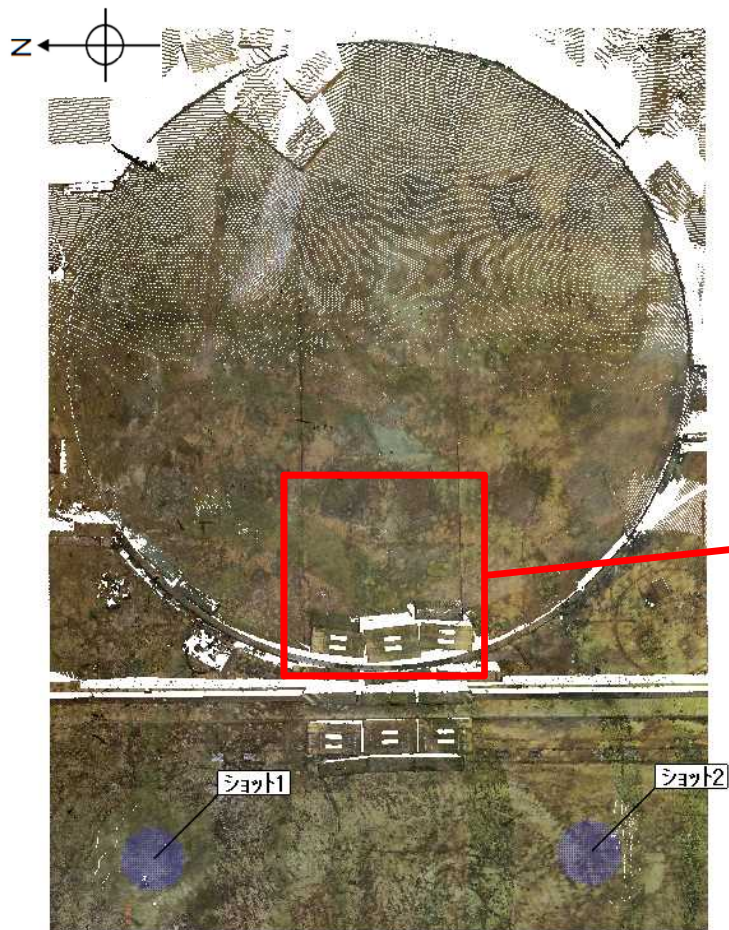
シールドプラグ全体及びスキャナ設置位置

- シールドプラグのゆがみの有無等を確認するため、3Dレーザースキャナ (FARO社製) を用いた測定を実施。

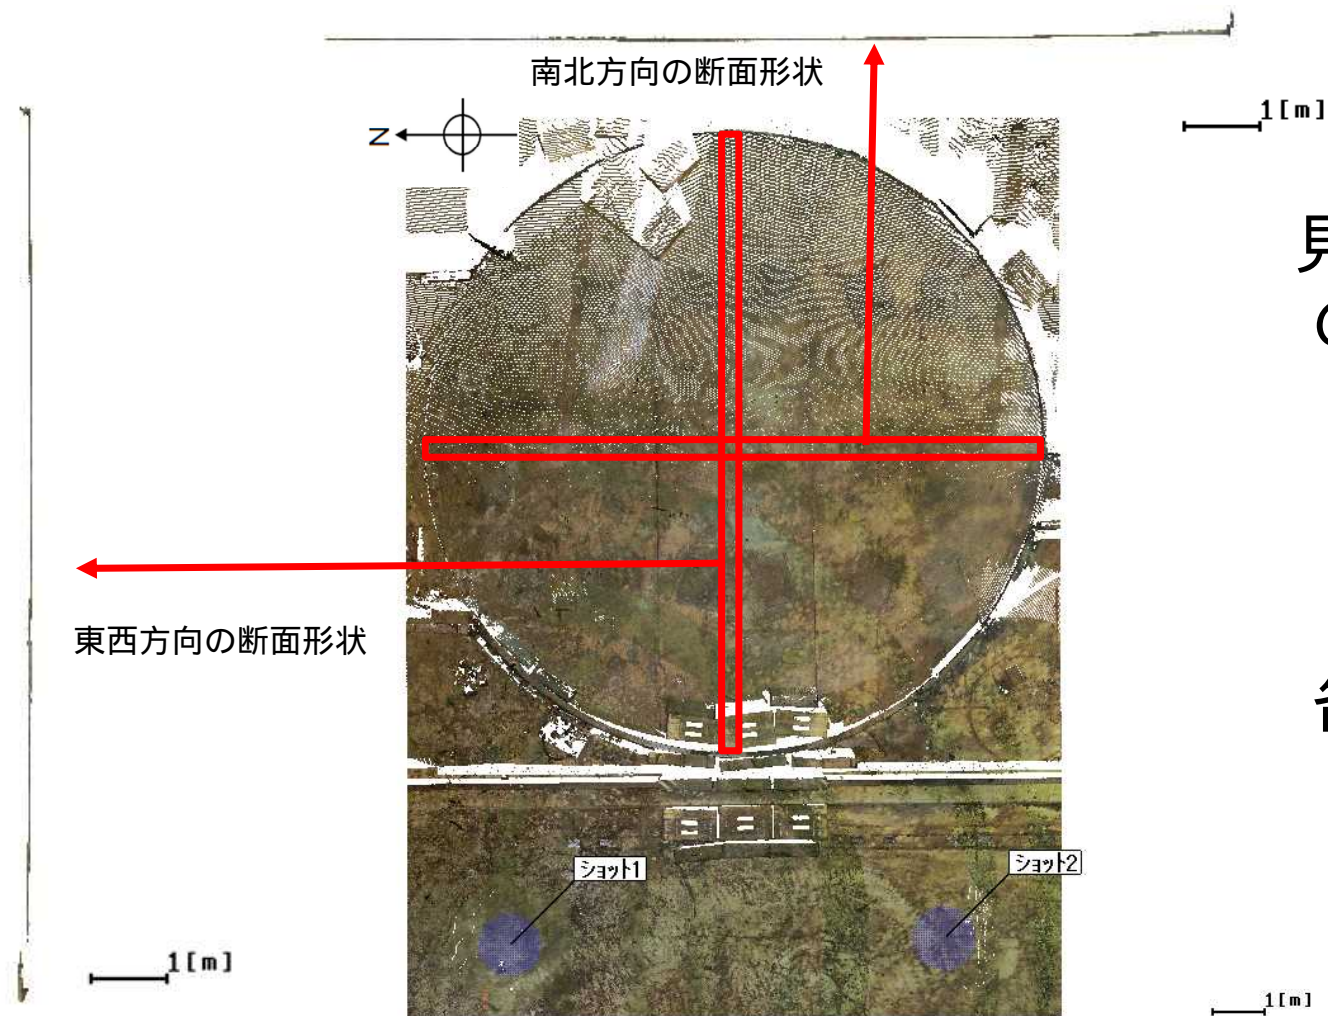
2号機シールドプラグの形状測定(断面形状)

見た目では、ゆがみの有無及び程度の判別が困難

各測定点の高低差による分析を実施
(次ページ)

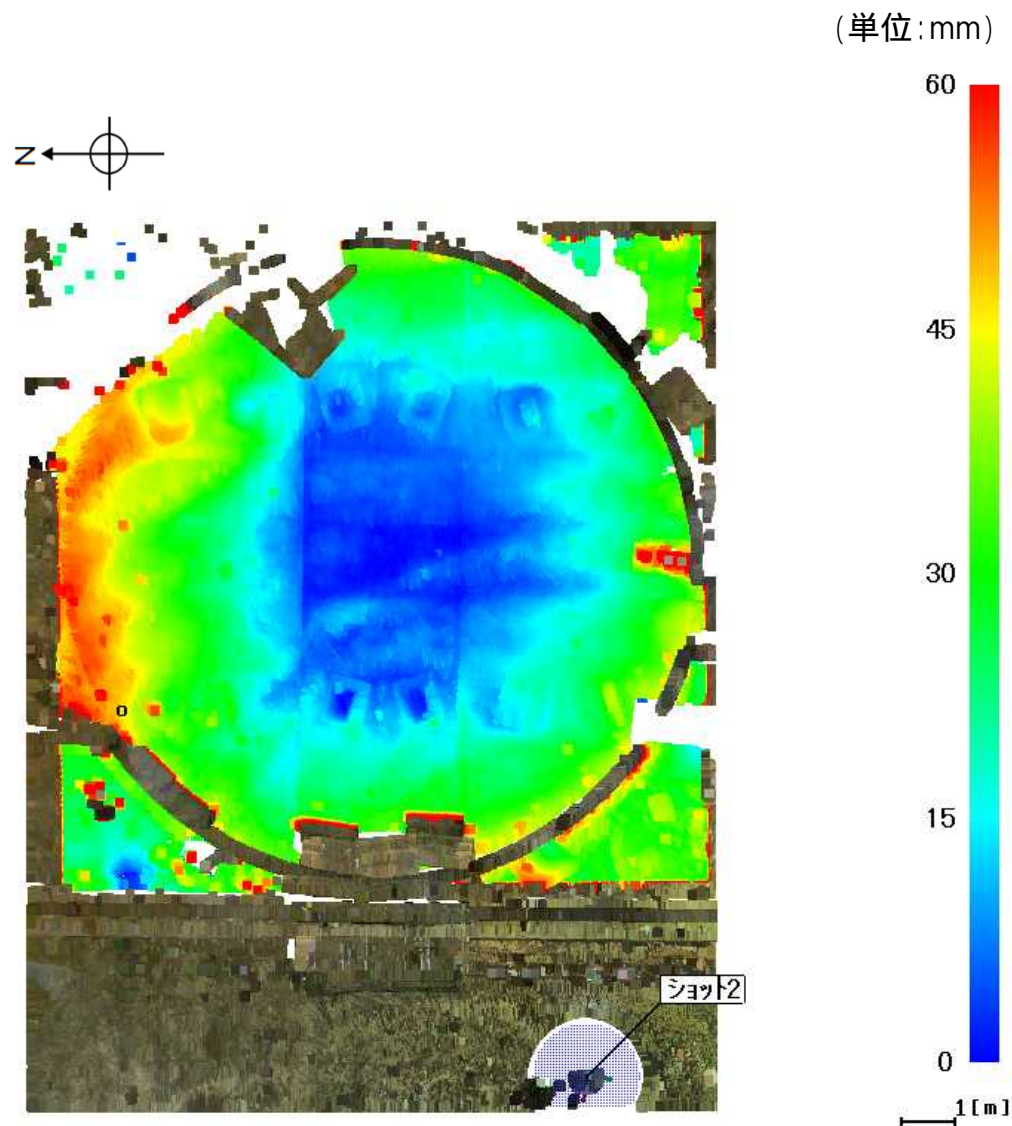
2号機シールドプラグの形状測定 (各測定点の高低差による分析)

シールドプラグの中心を基準点として、
高低差を分析

- 端部から中心部に向けて落ち込みが見られる。
- 東西方向よりも南北方向の方が落ち込みの程度が大きい。(東西方向は概ね3cm程度の落ち込みに対して、南北方向は概ね6cm程度の落ち込み)

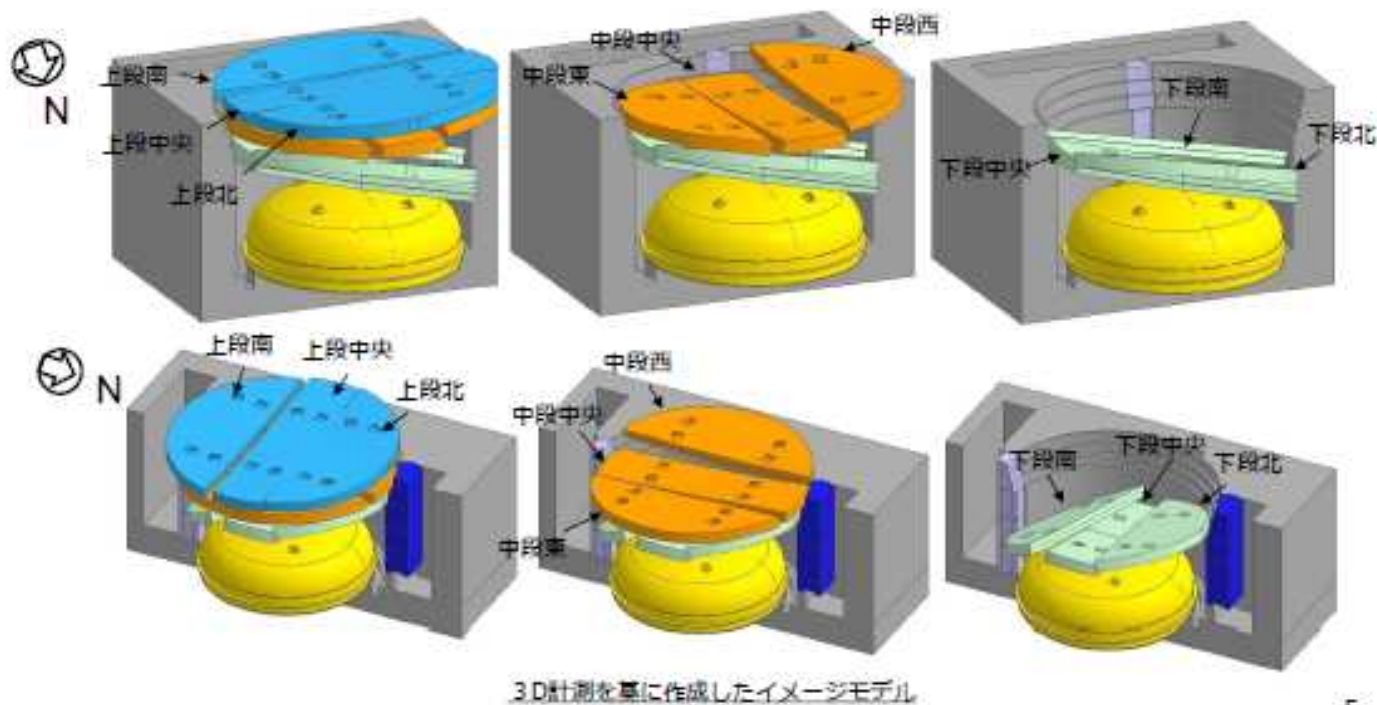
3-2 ウェルプラグ調査結果(3D計測)

- プラグの保持状態の確認を目的として3D計測を実施し、上段プラグ下面、中段プラグ上面及び下段プラグ西側の一部について、可能な範囲で寸法情報を取得した結果、プラグにたわみ等の変形があることを確認した。
- 今後、得られた結果に基づいて、ウェルプラグの処置について検討していく。

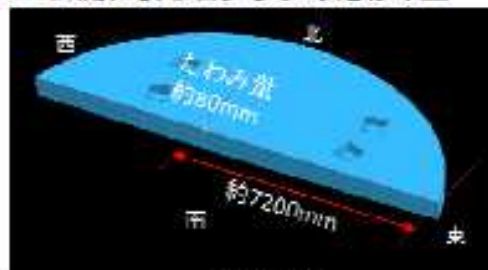
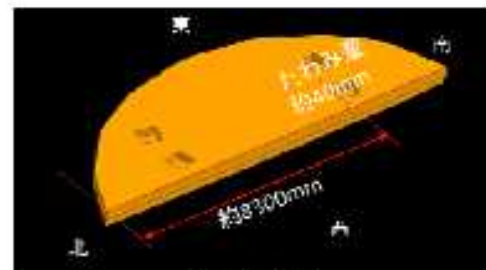
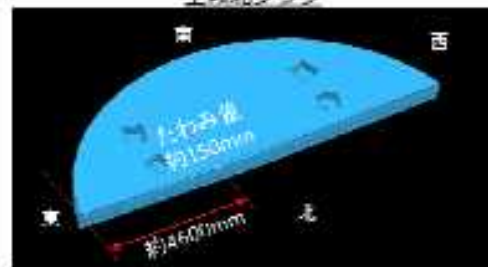
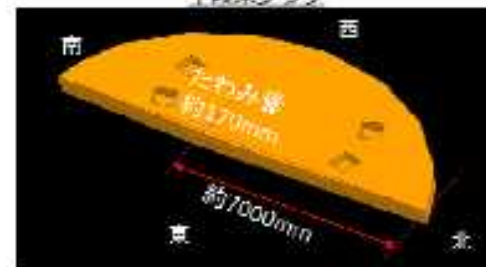
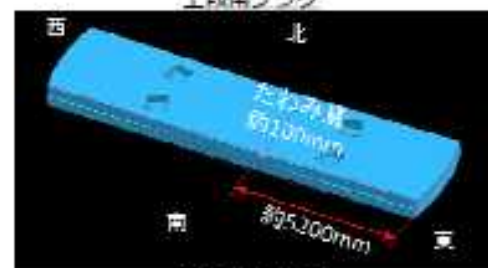
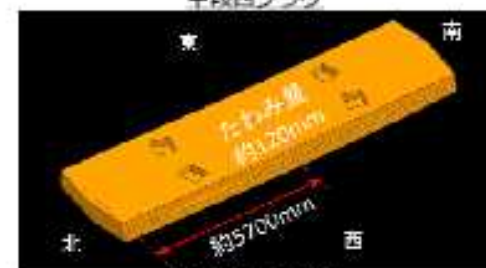
【参考】ウェルプラグ調査各プラグのたわみ量

■ 3D計測による各プラグのたわみ量

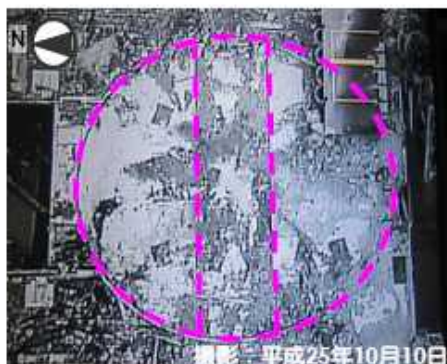
除染作業開始前

- ・除染作業開始前はシールドプラグ上に小がれきが堆積しており、詳細な状況確認ができなかった
- ・小がれきの集積撤去、吸引作業後にシールドプラグ上を調査したところ、シールドプラグ中央部に変形(約300mm)が確認された

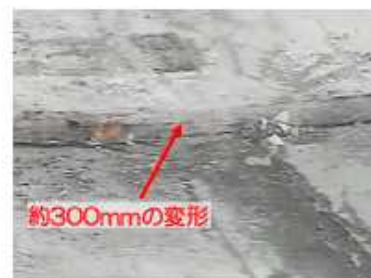
写真①シールドプラグの変形状況

原因として「水素爆発」「天井クレーン等の落下」が考えられるが、シールドプラグ周囲の床スラブ(厚さ:30cm,60cm)が損傷を受けていないことから、水素爆発でシールドプラグ(鉄筋コンクリート製、厚さ約60cm×3層)が変形したとは考え難い。また、落下後の天クレ本体は直接シールドプラグに接していなかったものの、プラグ上部にはトロリーがあり主巻フック等の衝突によるものと推定される。

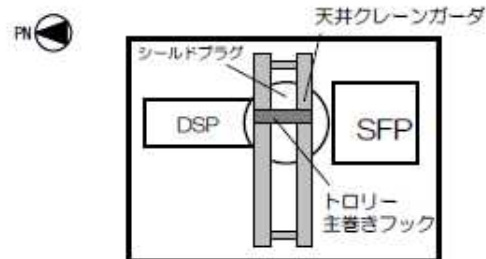
天井クレーンガーダの落下状況
