2号機オペフロ内シールドプラグ穿孔部調査について

2021年12月21日

東京電力ホールディングス株式会社

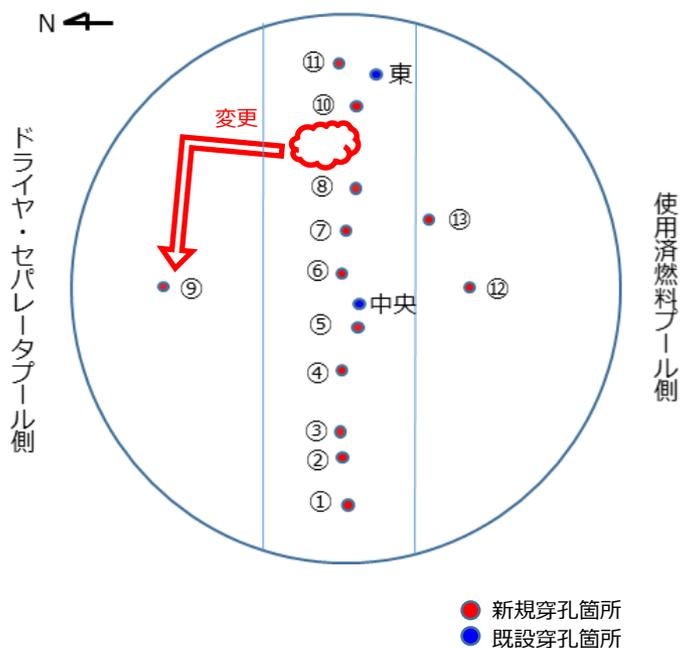
- 以下に示す新規穿孔箇所①～⑬の線量調査を実施した。
- 東西方向は11箇所とする計画※であったが、原子力規制庁殿と協議し、シールドプラグ吊搬作業用埋め込み金物近傍のNo.9をNo.12の対称となる北側シールドプラグ上に穿孔箇所を変更した。

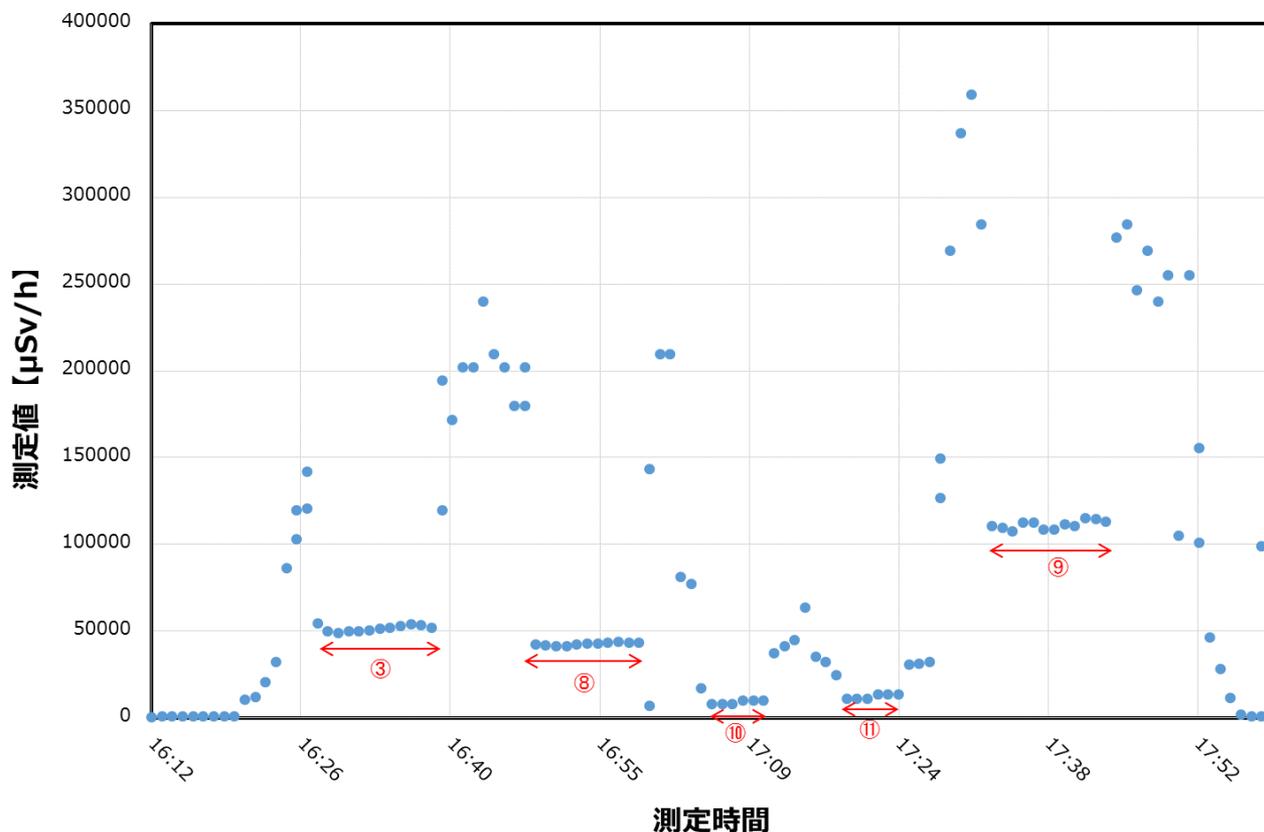
- 原子力規制庁殿と合同で実施した新規穿孔箇所の線量測定結果を以下に示す。
- 既存穿孔箇所の線量測定結果（参考3参照）と比較し、低い測定結果が得られた。
- シールドプラグ外周部に近い測定点No.1,2,10,11は、線量が低い傾向であった。
- 測定点No.4,9,12,13は、100mSv/hを超える結果が得られた。

12月7日 データロガー抜粋
 (赤矢印部の測定箇所以外は移動時を示す。)

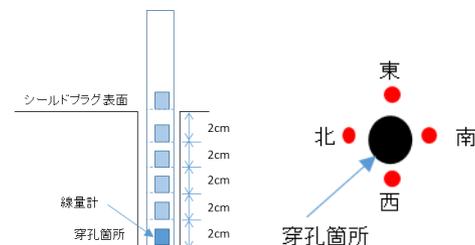
①穿孔箇所測定 ②穿孔箇所周辺床面測定

- ①シールドプラグ穿孔箇所床面(0cm)の測定を追加
- ②穿孔箇所周辺床面の4点測定を追加(東西南北方向)
