## 東京電力福島第一原子力発電所における 事故の分析に係る検討会 第27回会合

# 現地調査の実施状況について

( 2号機シールドプラグ調査 )

2021年12月21日

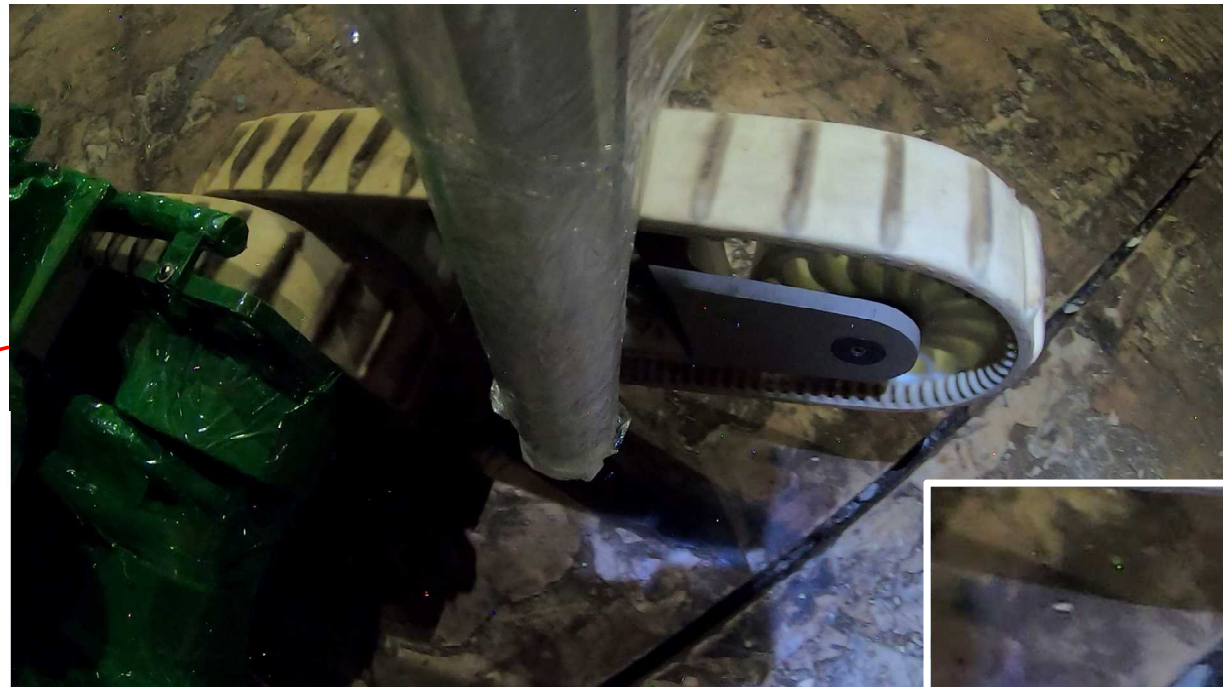
2号機シールドプラグ(頂部カバー)の隙間

シールドプラグは、  
頂部カバー、中間カバー、底部カ  
バーの3段構成であり、各カバー  
は3ブロックに分割、ブロック間に  
隙間が存在している。

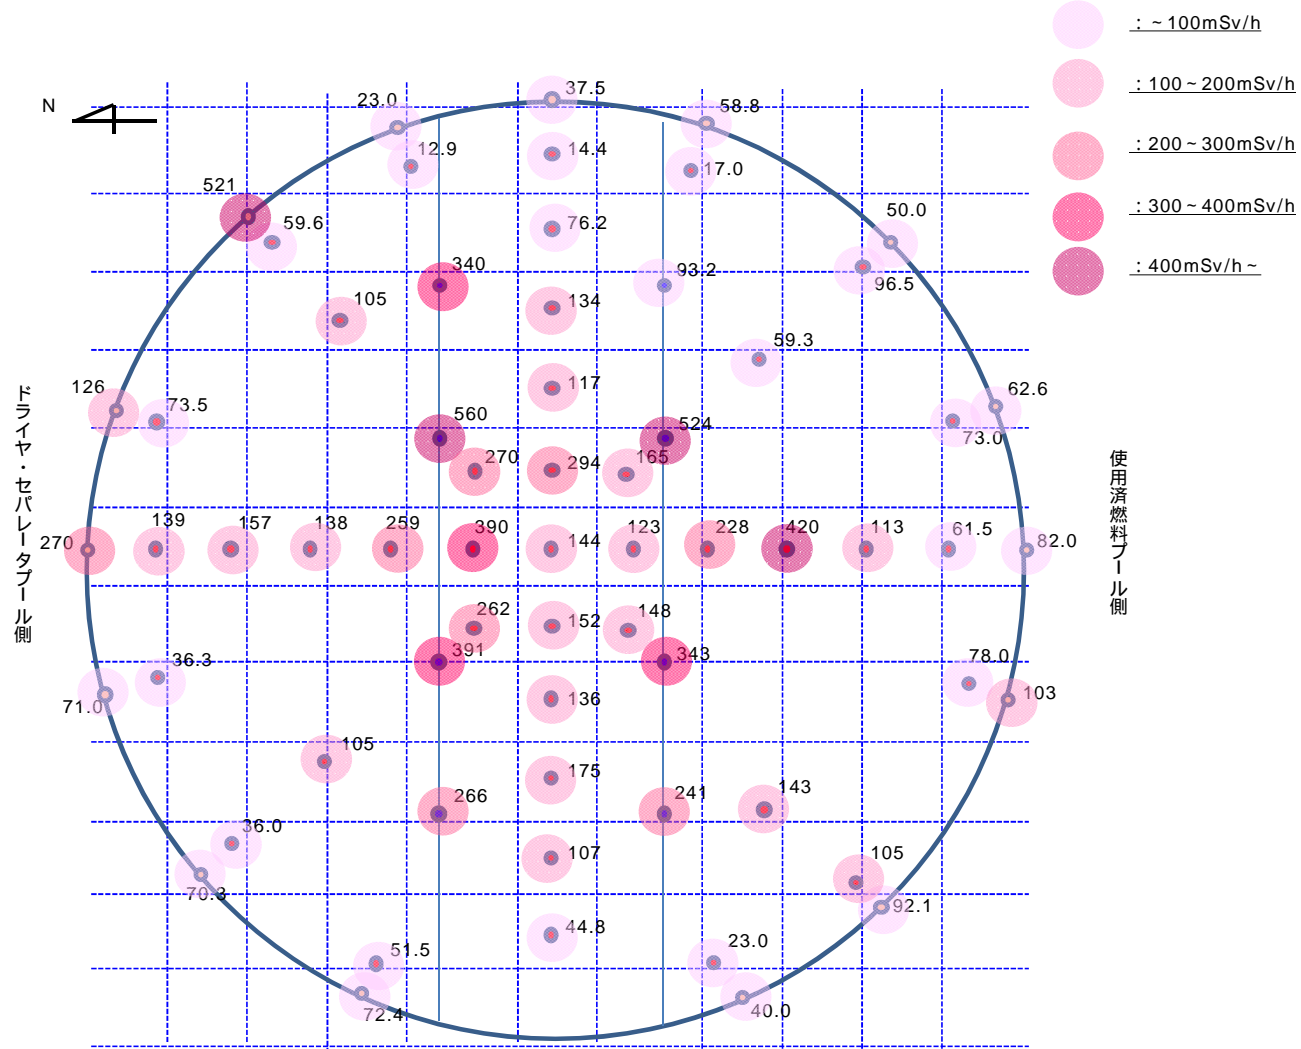
近傍に残材あり。残材を避けた箇所で約70mSv/h

- ・全体として中心部が高く、端に近づくに従い低くなる
- ・中心部においても、南北方向に高めの傾向があり、東西方向の端は南北方向の端より低い
- ・数値で見ると、12.9～420mSv/hの範囲で広がっている。

底部汚染の特定のために、プラグ外周隙間と分割部を除くシールドプラグ上の測定点41点を設定した。全体に中心付近(測定点No.7、62、63)が高く周辺が低い傾向であった。また、No55、58は周囲の傾向と異なり高い線量であった。両箇所とも表面線量が特異的に高くなるような要因は見受けられなかった。

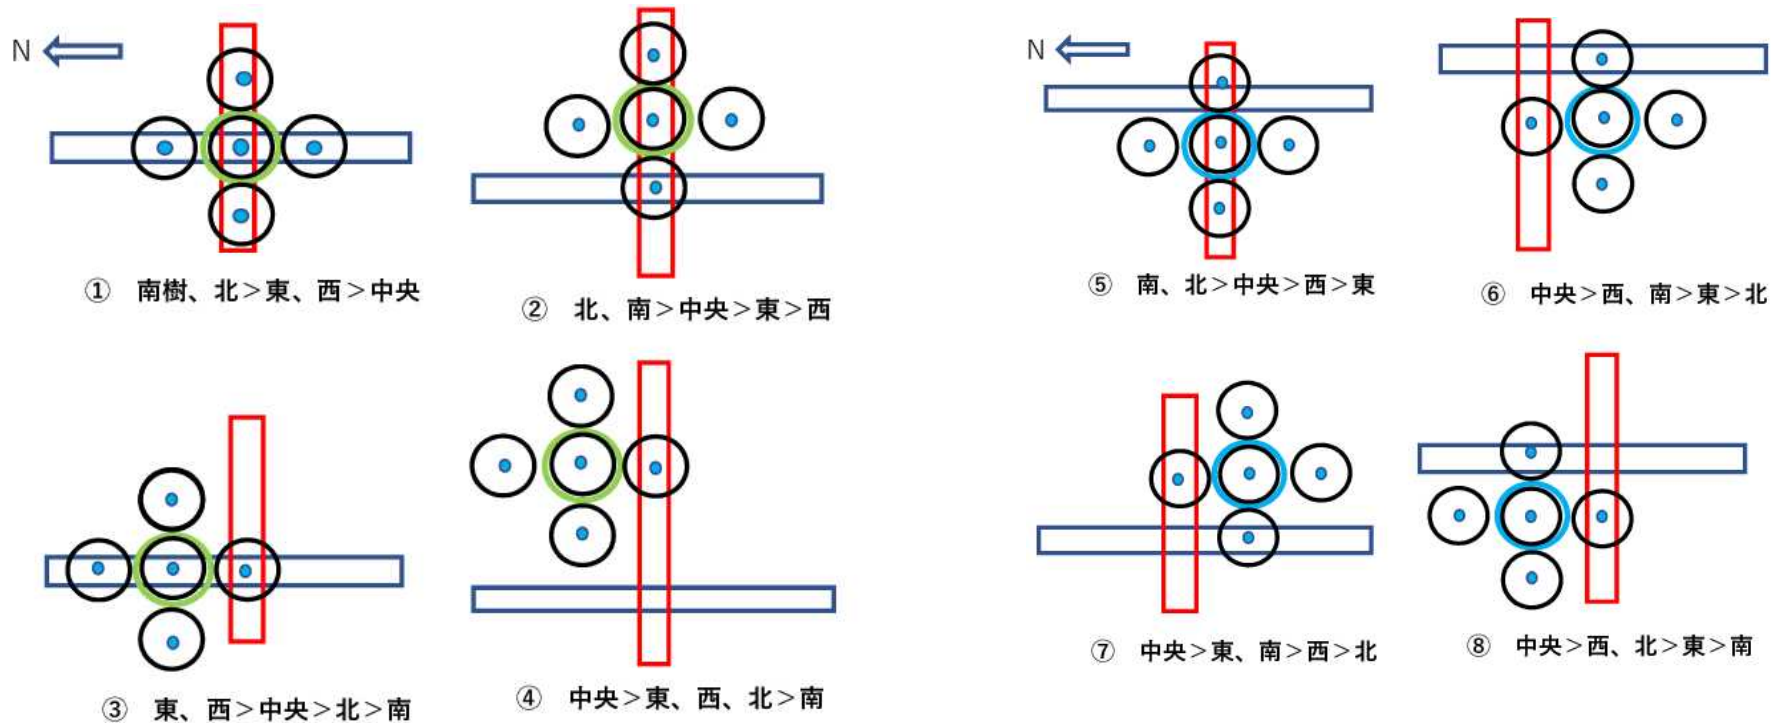
上部から見た配置の典型的な場合でも、以下の様なケースが考えられる。  
 実際は、この中間的な状況が多いのではないかと考えられる。  
 鉄筋の影響が小さい場合(15 cm × 20 cm の中心近くに穴がある場合)には、穴の中央の線量  
 率が東西南北よりも高く、東西南北はほぼ同じ線量率になると思われる。

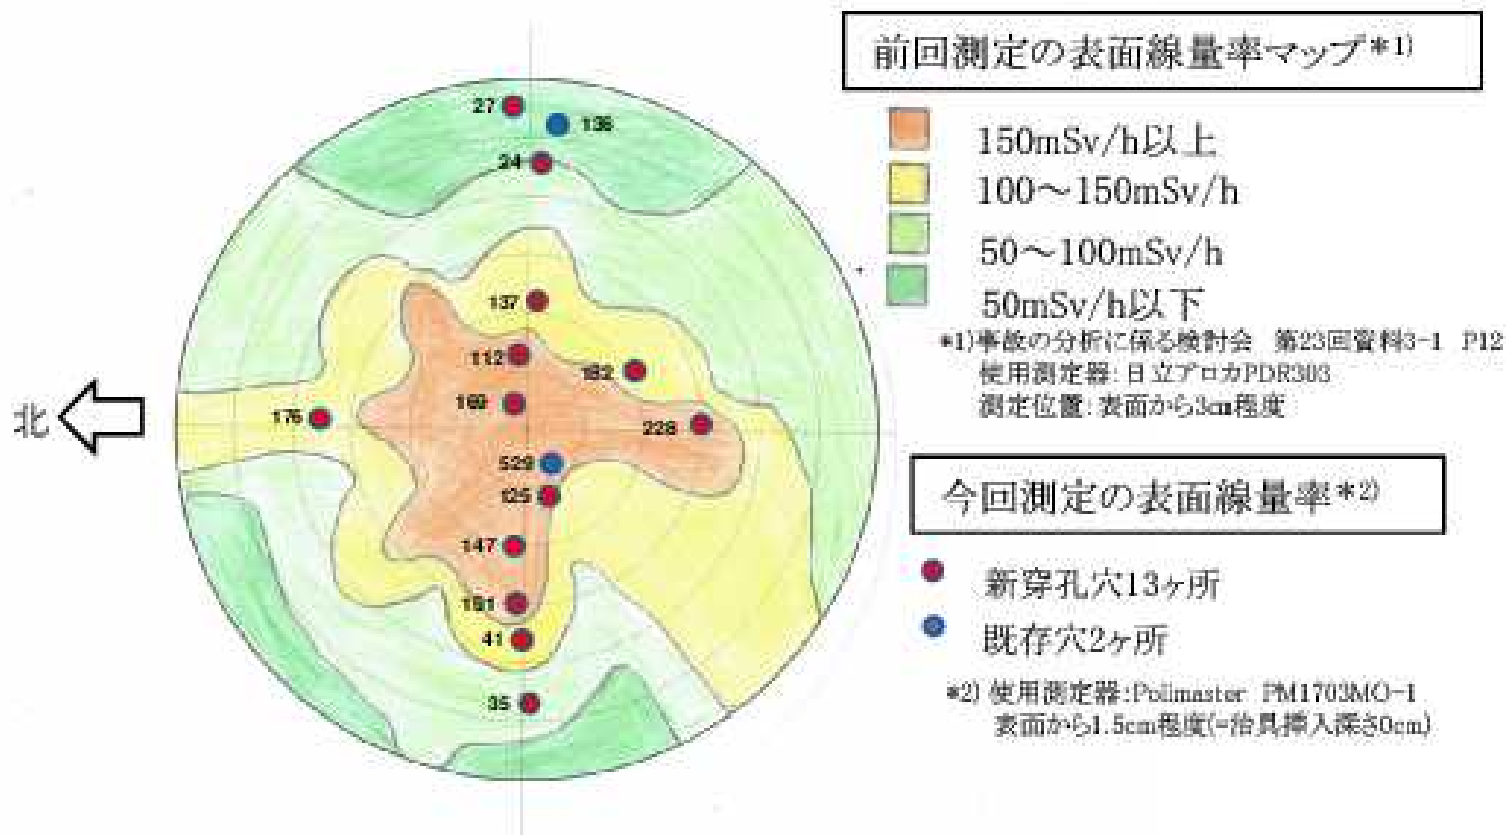
前回(10/7)測定線量率マップと今回(12/14)測定結果(穴上部)の比較

IRIDの穴では、穴の上部が一番高く、東西南北が低い  
が、他の穴では逆の傾向と位置による大きな違い  
が見られた

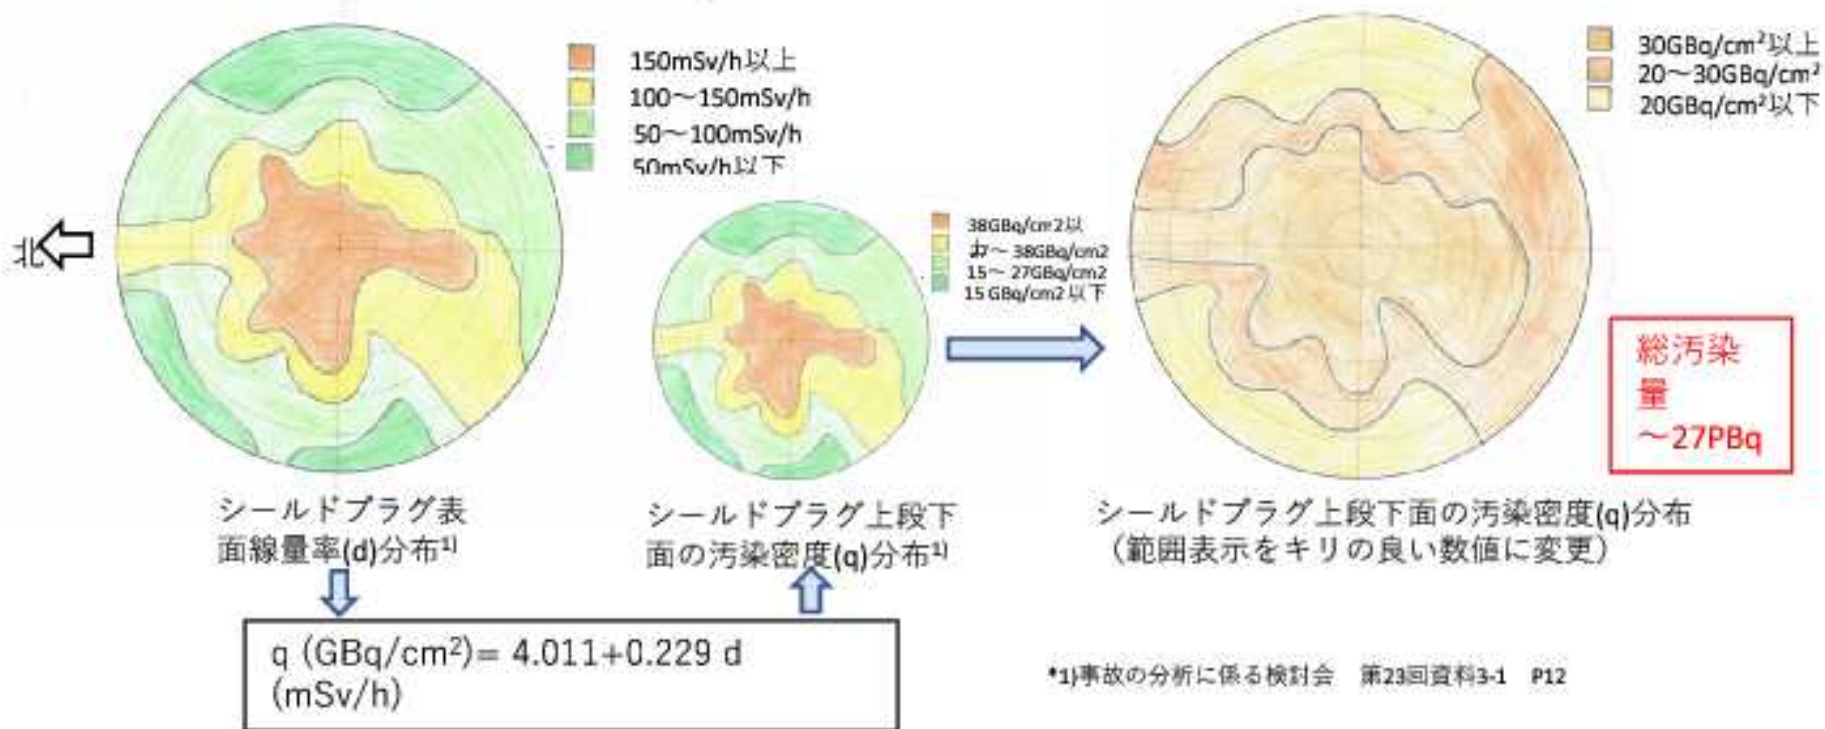
## シールドプラグ表面線量率から汚染密度への変換

- 穿孔した穴の12月14日の測定値と10月4日に測定した表面線量率から上段中段間の総汚染量 27 PBqが得られた。
- この総汚染量に関しては以下の過小評価要因がある。
  - 上段中段間の汚染密度と線量率の関係をegs5で求めるときに、材質はコンクリートとした。実際は上面側にD25、下面側にD32の鉄筋が格子状に入っており、換算係数を低めに見積もっている。  
(この効果は計算中)
- 今回新たに穿孔した穴13個の測定値のみ使用して換算係数を求めたが、既存のIRIDの穴では換算係数が3倍になる。(この原因は検討中)
- 換算係数に関するこれらの要因は今後検討を行ない、総汚染量評価値の変動範囲を 求める予定である。

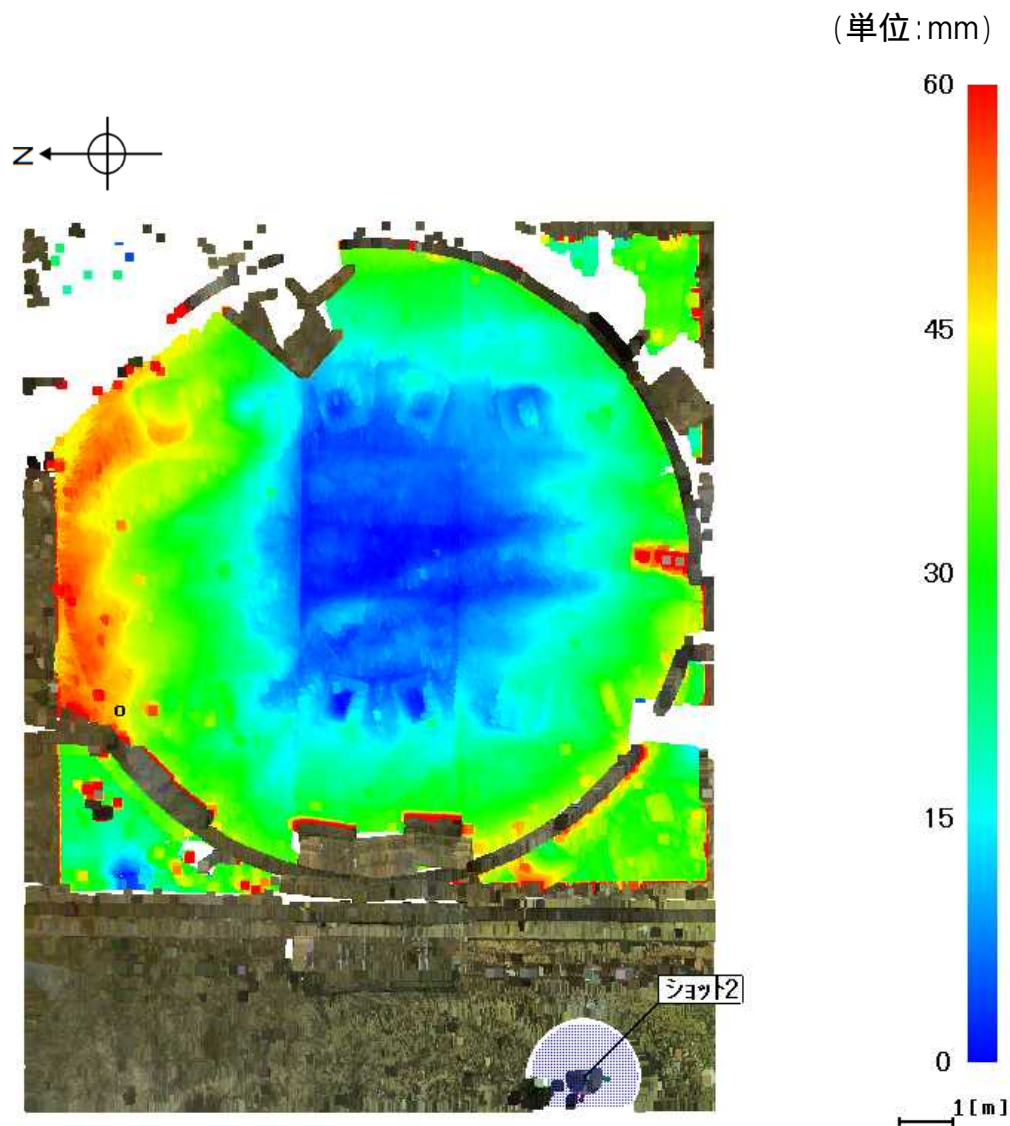
- 端部から中心部に向けて落ち込みが見られる。
- 東西方向よりも南北方向の方が落ち込みの程度が大きい。(東西方向は概ね3cm程度の落ち込みに対して、南北方向は概ね6cm程度の落ち込み)

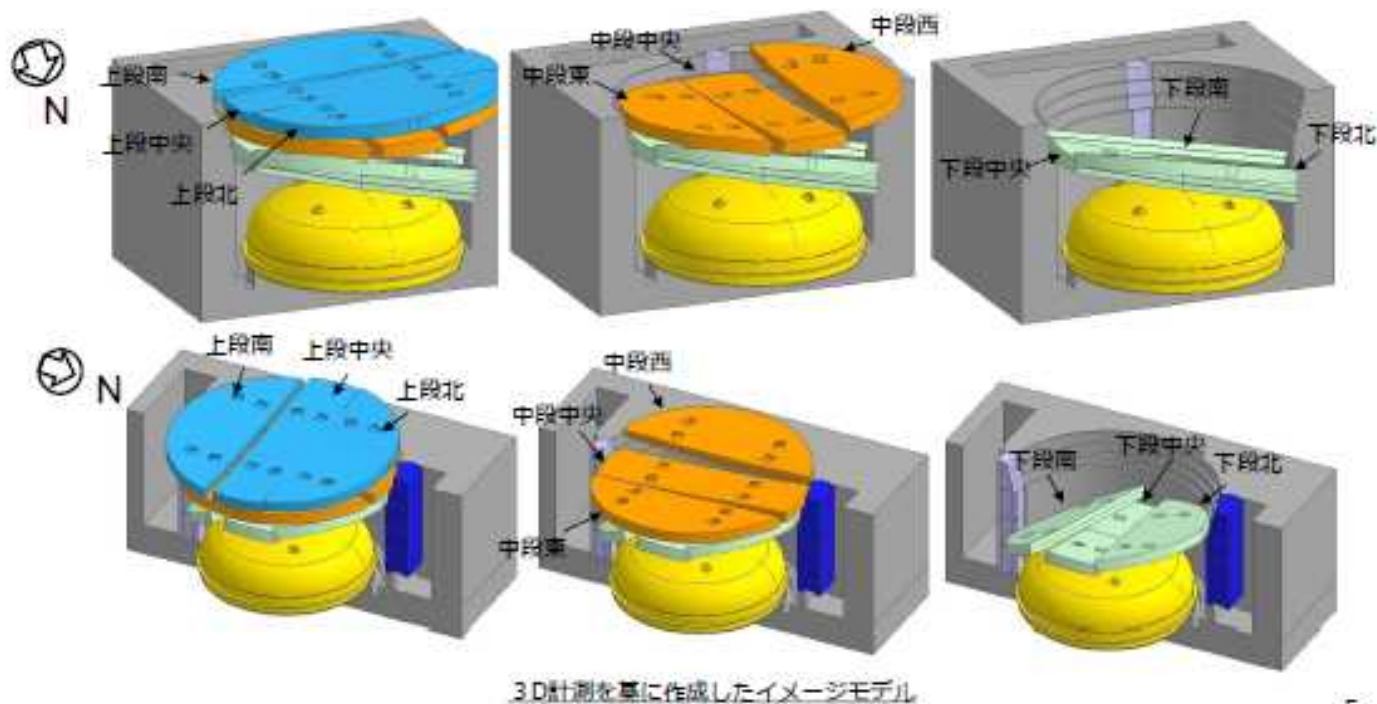
## 3-2 ウェルプラグ調査結果(3D計測)

- プラグの保持状態の確認を目的として3D計測を実施し、上段プラグ下面、中段プラグ上面及び下段プラグ西側の一部について、可能な範囲で寸法情報を取得した結果、プラグにたわみ等の変形があることを確認した。
- 今後、得られた結果に基づいて、ウェルプラグの処置について検討していく。

原因として「水素爆発」「天井クレーン等の落下」が考えられるが、シールドプラグ周囲の床スラブ(厚さ:30cm,60cm)が損傷を受けていないことから、水素爆発でシールドプラグ(鉄筋コンクリート製、厚さ約60cm×3層)が変形したとは考え難い。また、落下後の天クレ本体は直接シールドプラグに接していなかったものの、プラグ上部にはトロリーがあり主巻フック等の衝突によるものと推定される。

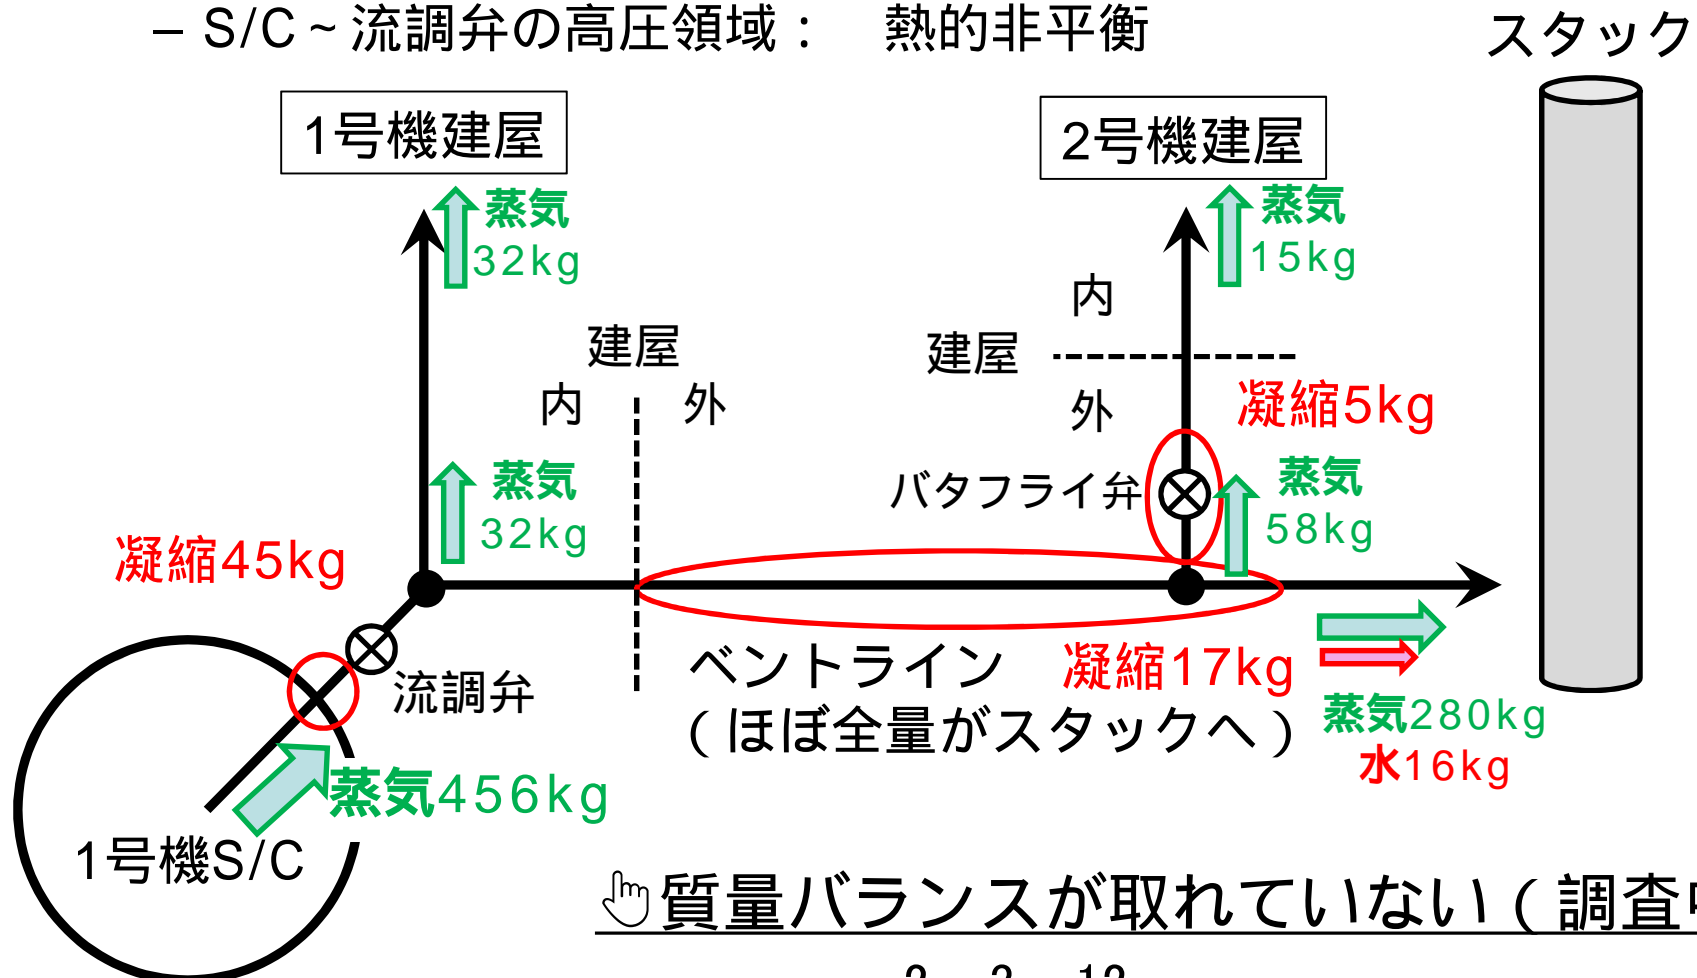
- 建屋外の配管: 2号機バタフライ弁前後、ベントライン
  - ベントラインで凝縮した水はほぼ全量スタックへ流出
- S/C ~ 流調弁の高圧領域: 熱的非平衡

- **高汚染の2号機SGTSと低汚染のベントラインで凝縮が発生**
  - いずれも建屋外（配管外側が低温）
  - 「凝縮発生位置 = 高汚染位置」とは言えない
  - ベントラインの凝縮水はスタック方向に流されており、最終的な凝縮水の位置と高汚染位置とが対応している可能性あり
- **S/C～流調弁で凝縮が発生**
  - 凝縮水のたまり場があれば高線量となっている可能性あり
- **質量バランスが取れていない**
  - 主成分である非凝縮性ガスの質量バランスは崩れておらず、流量配分の再現解析の結果には大きく影響しないと考える
  - 凝縮量の絶対値は信用すべきでないが、凝縮発生位置や発生量の相対関係といった定性的な傾向確認に使うことは可能と考える
  - 旧バージョンのRELAPでは質量バランスが取れている

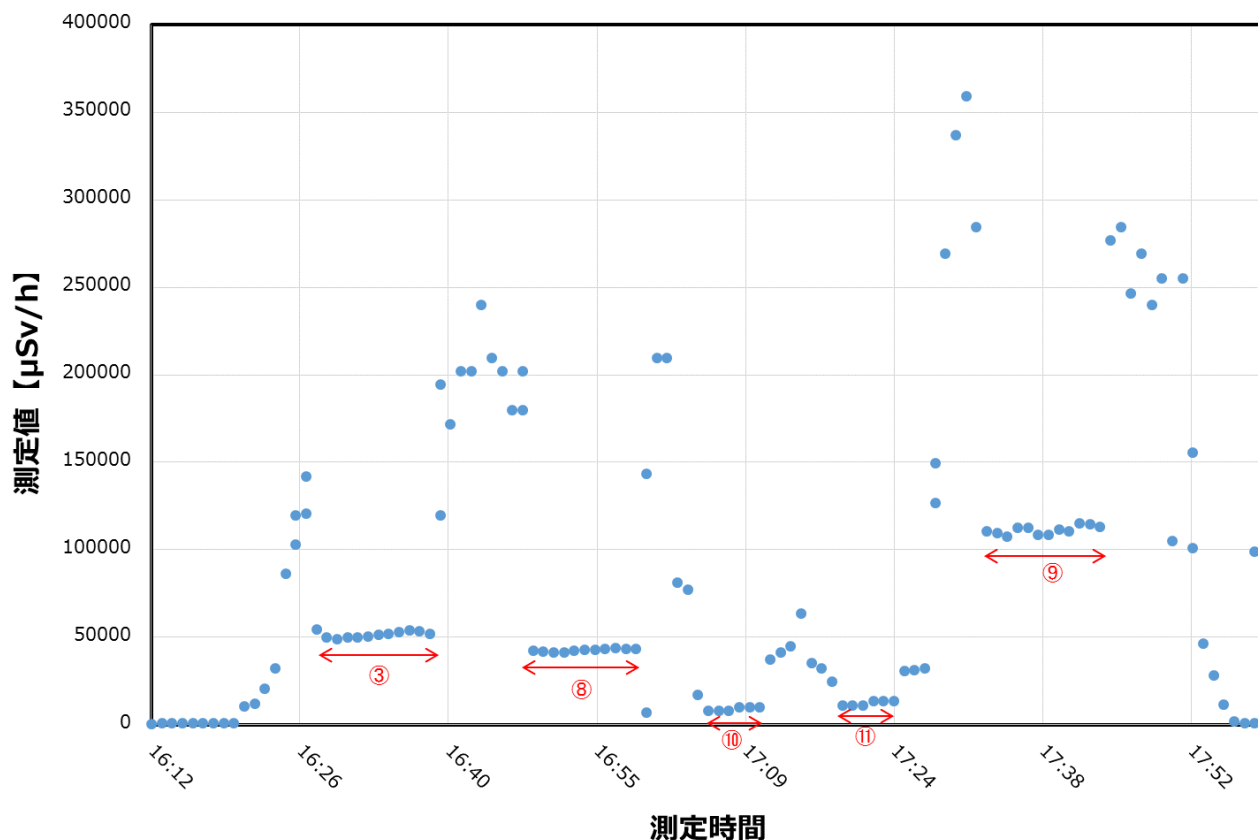
- 原子力規制庁殿と合同で実施した新規穿孔箇所の線量測定結果を以下に示す。
- 既存穿孔箇所の線量測定結果（参考3参照）と比較し、低い測定結果が得られた。
- シールドプラグ外周部に近い測定点No.1,2,10,11は、線量が低い傾向であった。
- 測定点No.4,9,12,13は、100mSv/hを超える結果が得られた。
