1次スクリーニング結果（案）

2022-01-20
 技術基盤課

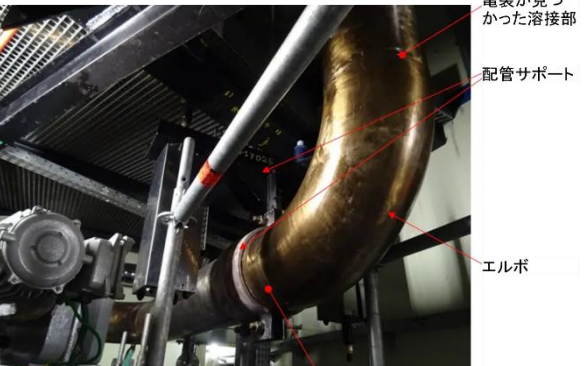
ENR 情報	件名	概要	受領日	担当	1次スクリーニング(暫定)		
					基準/2次	INES	処理結果
ASN 通知 (20211216 仏語版)	シボー1号機の安全注入系で見つかった応力腐食現象	2021-10-21、仏国シボー原子力発電所(PWR×2、1495MWe)での10年ごと点検における超音波検査で、1次系につながる安全注入系(RIS)配管エルボの溶接部に複数の指示が見つかった。これらの指示の起点を見つけるため、当該配管部は研究所に送られ、分析が行われる。EDFは、シボー2号機も定期検査を前倒し、予備的分析により、2号機でも1号機と同様な(亀裂)指示を確認した。 2021-12-15、EDFからASNへの報告によると、取り出した配管の分析により亀裂は応力腐食現象によるものだった。原因究明と影響を受ける可能性のある場所の特定が継続されている。	2021-12-22	事務局	③	—	本件は、仏国シボー原子力発電所の1号機の10年ごと点検において、安全注入系配管の溶接部に応力腐食割れとみられる亀裂指示が超音波検査で見つかった速報である。2号機でも同様な指示が見つかったことから、同型のショーB1、B2号機も定期点検を前倒して調査する予定。応力腐食の原因と影響を受ける可能性のある場所については、調査分析中である。なお、当該安全注入系は、国内PWRとは異なり、RHRとは独立した構成と推定される。 仏国状況をウォッチし、新たな情報が得られたらスクリーニング分析を行う。
ASN 通知 (20211221 英語版)	シボー1号機の安全注入系で見つかった応力腐食現象	亀裂の起点が判明していないことから、EDFは同型の原子炉(N4シリーズ)をできるだけ早く停止することを決定した。そのため、ショーB1/B2号機は、2019-2020年に10年ごと点検を実施したが、調査のため停止されることになる。ASNは、このEDFの決定を妥当と判断した。	補足情報				
IRSN 記事 (20211216 仏語版)	シボー1、2号機の安全注入系の配管で見つかった亀裂	TSOであるIRSNとともにASNは、EDFによる調査、特に、この配管部の供用中監視の必要性についてフォローしている。ASNは、これら配管の修繕は許可し、供用再開許可を出す予定である。

<p>図 亀裂が見つかった溶接部の写真 https://www.french-nuclear-safety.fr/asn-informs/news-releases/stress-corrosion-phenomenon-detected-on-the-safety-injection-system-of-civaux-npp-reactor-1</p>

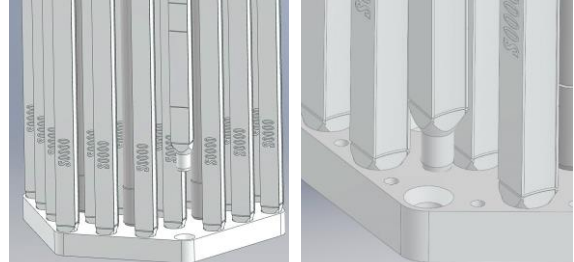
図 左: 非固定の燃料要素が冷却材流で浮き上がった様子
右: 燃料要素が格子板円錐状座面からずれて着座した様子
<https://www.nrc.gov/docs/ML2127/ML21274A019.pdf>

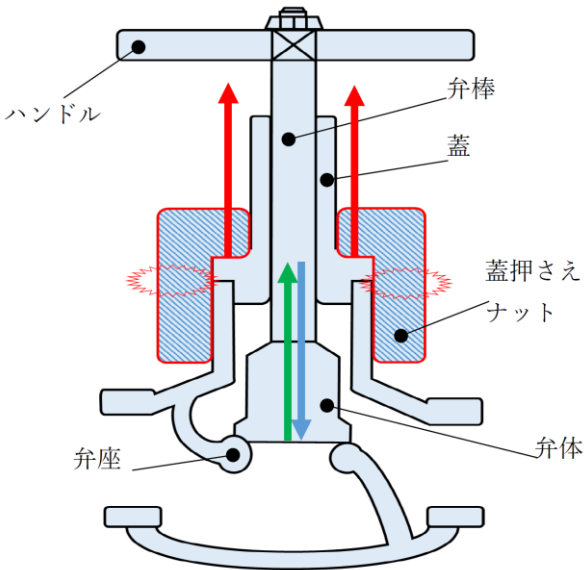
<p>図 蓋押さえナットの破壊の概要</p>

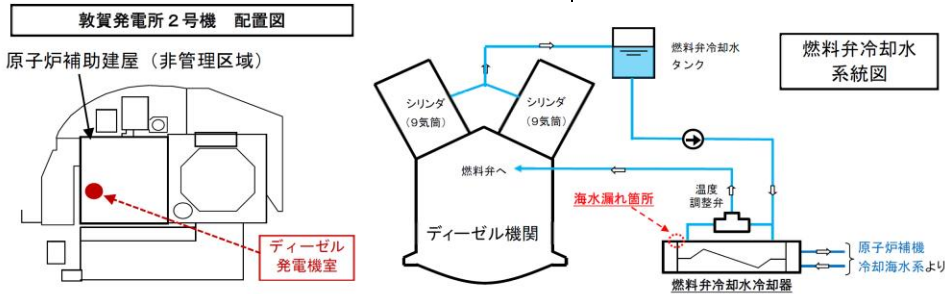
敦賀発電所 2号機 配置図

<p>原子炉補助建屋（非管理区域）</p> <p>ディーゼル発電機室</p> <p>燃料弁冷却水タンク</p> <p>シリンダ (9気筒)</p> <p>シリンダ (9気筒)</p> <p>燃料弁へ</p> <p>ディーゼル機関</p> <p>海水漏れ箇所</p> <p>温度調整弁</p> <p>燃料弁冷却水冷却器</p> <p>原子炉補機冷却海水系より</p>							
燃料弁冷却水冷却器 外形図

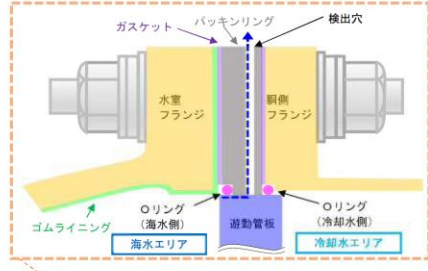
<p>ガスケット</p> <p>バックリング</p> <p>検出穴</p> <p>水室フランジ</p> <p>胴体フランジ</p> <p>ゴムライニング</p> <p>Oリング (海水側)</p> <p>Oリング (冷却水側)</p> <p>遊動管板</p> <p>海水エリア</p> <p>冷却水エリア</p>

<p>漏れのあった箇所</p>
