安全障壁の劣化による原子炉停止と自動システム起動(案)

令和 4 年 1 月 20 日

技術基盤課

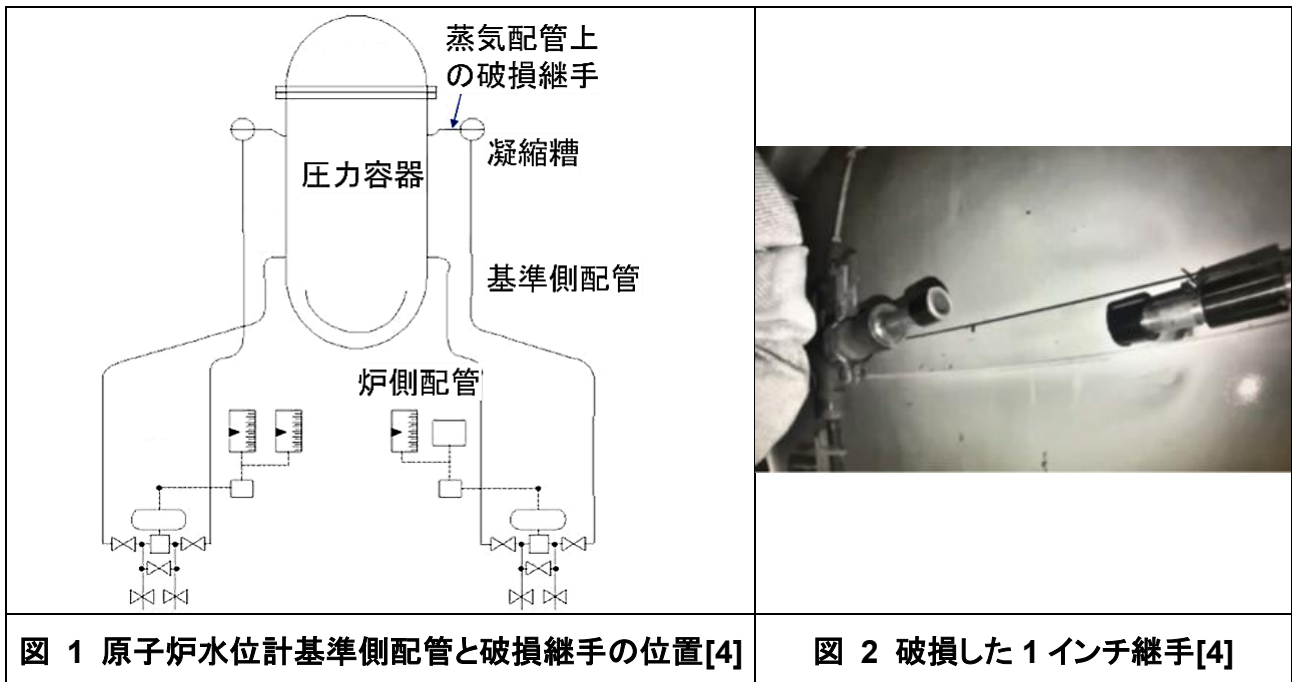
2019-03-28、米国のブランズウィック-1 号機(BWR、938 MWe、定格出力中)において、狭帯域原子炉水位計異常高、ドライウェル(DW)圧力及び DW 床ドレン漏えいが増加し始めたので、手順に沿って手動原子炉スクラムした。スクラム後に格納容器隔離系や原子炉保護系が作動した。原子炉停止中の漏えい箇所不特定の原子炉冷却系(RCS)漏えい量は 15 分以上 10 gpm を超え、当該発電所規定の異常事象が宣言された。ただし、原子炉は安全停止され、RCS 保有水レベルは問題にならず、格納容器圧力は警告しきい値未満に維持された。

原因は、狭帯域水位計基準側配管の蒸気配管の継手(商品名:Cryofit)が中央部で完全分離(破損)したため。破損原因は水素脆化である。なお、この継手は 1 インチ以下の配管に使用され、極低温で相変化を起こす Tinel 合金(50%チタン、50%ニッケル)を主成分とする形状記憶合金製であり、溶接を要しない「冷やしばめ」とよばれるものである。

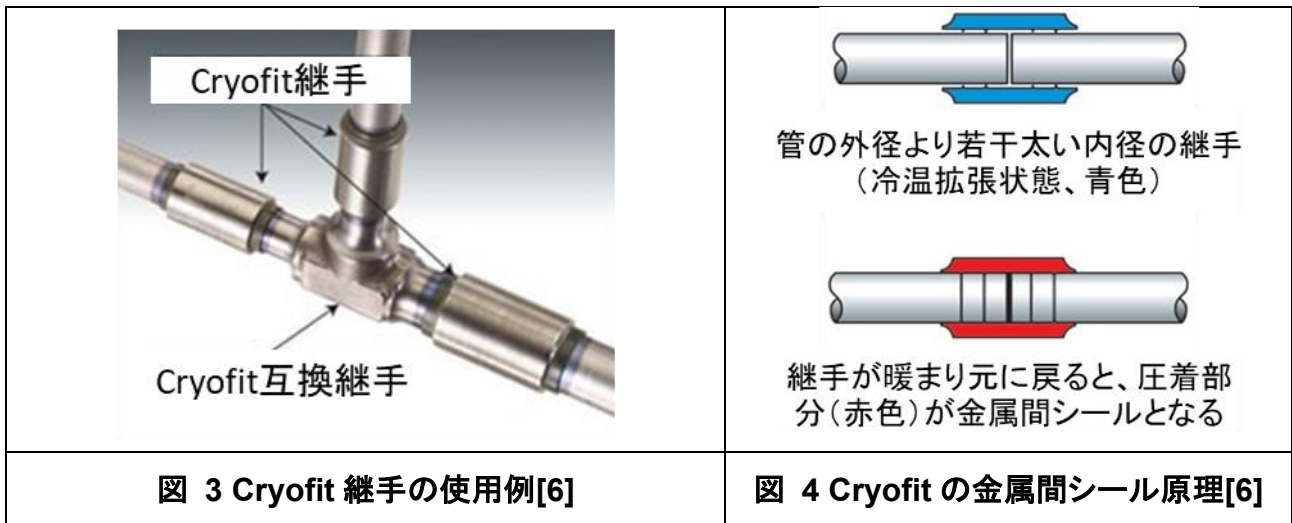
継手破断原因は、水素脆化。根本原因は、継手採用時(1980 年代)、当該継手の水素脆化感受性が高いことは知られていなかったこと。また、当該継手の水素脆化情報が告知されたが

(IN91-87「Raychem 製 Cryofit 継手の水素脆化」[5])、事業者は使用環境条件(PWR 条件)が当該プラント(BWR)とは異なることから対応不要と判断したとされている。さらに、漏れ量のトレンドには前兆事象は確認されていないことから、事前に防ぐことは困難だったとされている。

NRC は 2019 年 9 月に終えた特別検査[7]にて、根本原因及び是正処置等をレビューした。パフォーマンス指標が「白」であった根本原因は、水素脆化感受性のある Tinel 合金を長期間水位計に不適切に使用していたことと確認した。事業者は直ちに原子炉停止し、短期的是正処置として当該継手を溶接継手と交換した。さらに、1、2 号機とも蒸気を通る(水素脆化感受性がある)計装ラインのすべての Cryofit 継手を交換。長期的是正処置として、水素脆化にさらされない場所においても、Cryofit 継手の使用を制限するよう発電所配管仕様を変更するとともに、Cryofit 継手の水素脆化を経年劣化管理プログラムの中に入れ込んだ。以上のことから、当該発電所は適切に根本原因を評価・理解し、是正処置に取り組んでいると判断し、本件はクローズすると NRC の検査報告書に記されている。
