PWR 制御棒駆動機構のサーマルスリーブ破損について(更新)

令和 4 年 1 月 20 日

技術基盤課

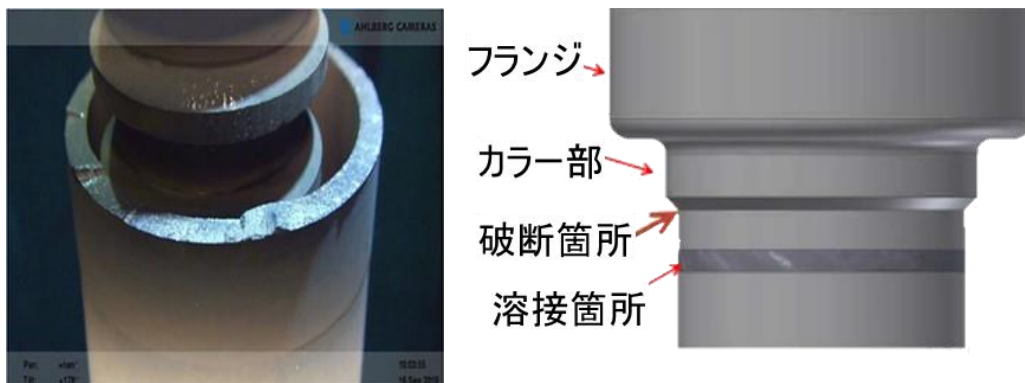
図 1 サーマルスリーブ破断箇所

1 基の WH 社 PWR において、2019 年計画停止中に CRDM のサーマルスリーブが破断し、上部ガイドチューブ上にずれ落ちていることが確認された。この損傷メカニズムは、仏国で見つかったサーマルスリーブの摩耗とは異なり、破断箇所はカラー部の真下であった(図 1)。当該サーマルスリーブは WH 社が供給したものの一つであり、このプラントでは原子炉容器上蓋交換は行われておらず、CRDM サーマルスリーブは建設時から使用されている。

取り出したサーマルスリーブの冶金学的分析から、破断原因は亀裂の疲労進展と推定された。カラー部とスリーブ筒部とのつなぎ部における応力集中も寄与したと考えられる。複数の亀裂起点は見つかったが、発生メカニズムは解明されていない。また、流体連成振動(FIV)の点から、T コールドプラント(上蓋へのバイパス流が多い)は T ホットより感受性が高いと推定された。

以上の評価から、カラー部でのサーマルスリーブ破断は、制御棒動作を妨げないと結論付けられた。また、この破断が原子炉冷却系のルースパーツになるおそれもない。本件の安全影響度は最小であり、安全ハザードとはならない。サーマルスリーブのカラー部破断は、品質マネジメントとして取り扱うことが推奨される。対象は、フランジ直下にカラー部があるサーマルスリーブを用いているプラントで、T コールド運転している以下のプラントである。

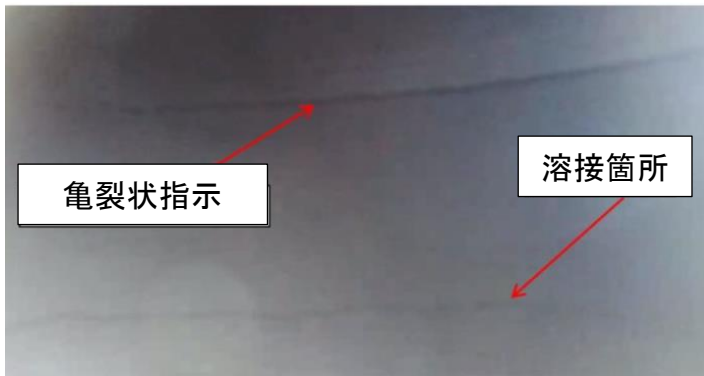
図 2 亀裂状の指示

この発電事業者は、当該プラントと同サイトの 2 号機(同設計のサーマルスリーブを使用)のサーマルスリーブの内面状態を目視調査した。その結果、1 号機から 12 本、2 号機から 1 本のサーマルスリーブに亀裂状の指示(図 2)が確認されたが、他には問題が見つからなかった。指示があったサーマルスリーブは、上蓋全体にちらばり、中央部に向かって密度が高い。亀裂状の指示の長さ、フランジ摩耗の程度との間に相関はない。また、当該発電事業者では、運転中の制御棒動作に支障があったことはない。

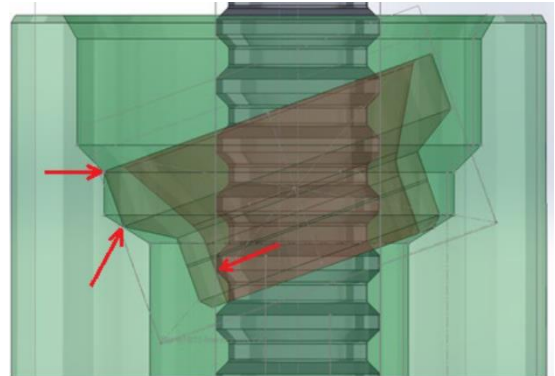
図 3 フランジ部がくさびとなる可能性

従前の検討で、破断によって残されたフランジ部が CRDM 筐体内で傾き、制御棒駆動軸のくさびとなり、制御棒動作を妨げることが懸念された(図 3)。この懸念に対して、掛かる応力や形状を考慮した追加評価が行われ、その懸念は考えにくいと結論付けられた。
