## 2 ループ PWR の上部プレナム注入ライン漏えい事象(案)

令和 4 年 1 月 20 日

技術基盤課

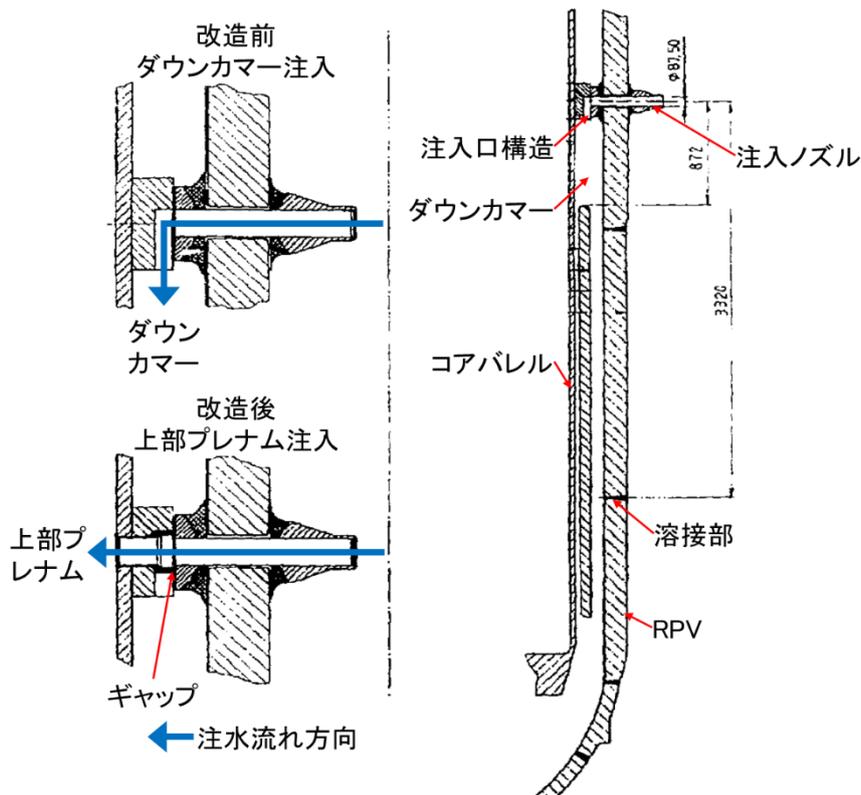
図 2 左上:改造前の注入口構造、左下:改造後の注入口構造  
右:改造前の RPV ダウンカマー断面図[3]

再起動後、1台の1次冷却材ポンプ(RCP)を運転するやいなや、全てのUPIライン上で温度変動が観測された。さらに、CFD解析によりUPI-AラインのRPV注入ノズルとコアバレルの間にギャップ(図2左下図)が存在すると、周期的な流動が発生し得ることが示された。このギャップは、UPI内部の目視検査で確認されている。

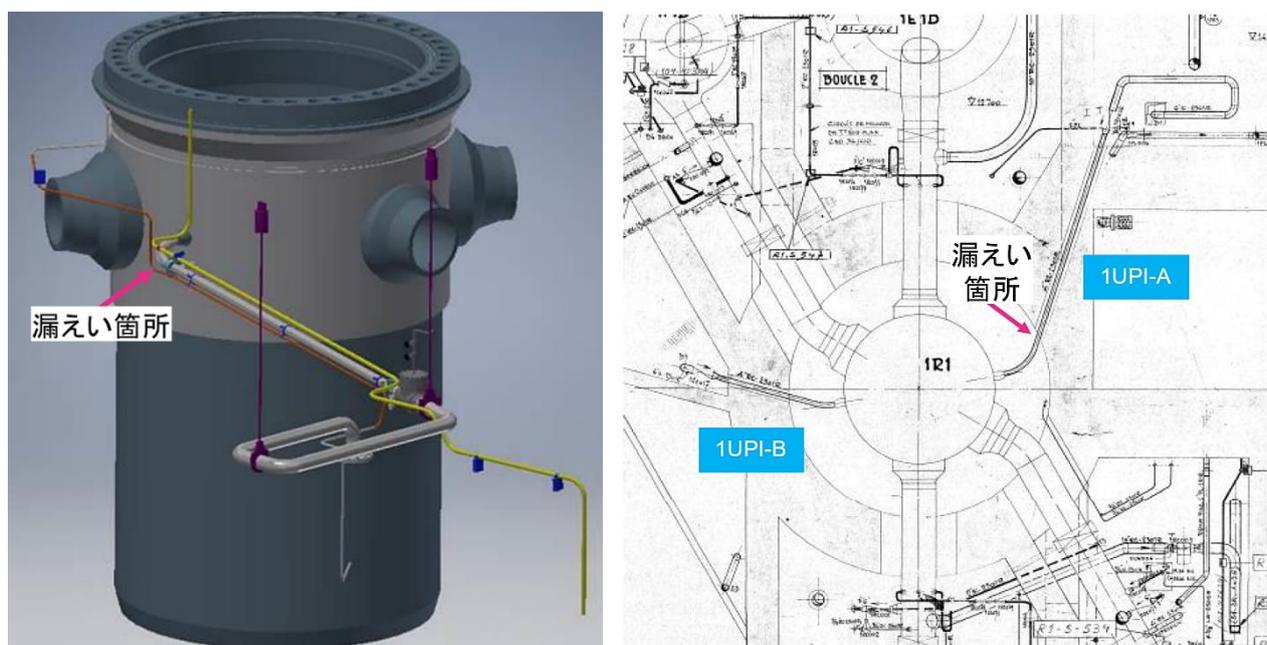
2018-04-23、定格運転中のドール 1 号機において、1 次冷却材の漏えいが検知され(図 3)、同機は冷温停止状態に移行された。漏えい箇所は、格納容器内で UPI-A ラインの逆止弁下流側であり、隔離不能であった。

図 3 ドール 1 号機漏えい箇所(左:3次元概要図、右:平面図)[2]

UPI-A 配管の非破壊検査(NDE)により、エルボとの溶接部の上流側の直管の内側底部に亀裂のような複数の指示が見つかった。さらに、溶接部周辺に周方向の指示も見つかった。この結果を受け、1号機のUPI-B並びに2号機の両UPIラインも検査され、同様な欠陥が2号機のUPI-Aで見つかった。切り取ったUPI-A配管の調査から、亀裂の原因は冷却材が関与する低い応力の高サイクル疲労であり、周期的な熱応力が発生していたはずと推測された。

上部プレナムとダウンカマーの圧力差により、このギャップを通る流れが発生する。注水口構造部で、非対称流れが生じると、流動の渦成分(高温)がUPI-A配管の欠陥の見つかった箇所

まで到達し得る。渦の先では、低温の安全注入タンク水が滞留しており、渦成分との間で大きい温度差がある。ギャップの状態(境界条件)が一様ではないと仮定すると、渦構造の到達長さが前後し温度変動する領域が生じる。UPI-B ラインで亀裂欠陥が見つかっていない理由は、UPI-A よりも優れた断熱材が用いられており、軸方向で渦構造が前後しても、特に渦構造の先の軸方向温度勾配が小さく、結果的に温度変動幅も小さいためと推定されている。

劣化現象の理解は不十分であったが、問題の配管を取り換えることと、NDEの頻度を高めることと、特に配管外表面温度を監視することを条件に、2019年初に両号機の再起動が認められた。Bel Vでも、少なくとも1運転サイクルの運転は安全に行え、その期間に劣化現象を理解できると評価した。
