# 建屋健全性評価の進捗状況について

2022年2月14日

東京電力ホールディングス株式会社

- 1～3号機原子炉建屋について、建屋健全性評価の目的と課題への取り組みの実施状況（有人による建屋内調査結果等）を示す。
- 尚、建屋健全性評価はデブリ取り出し完了まで継続実施するものであるため、今後も定期的に実施状況・進捗状況を報告する。

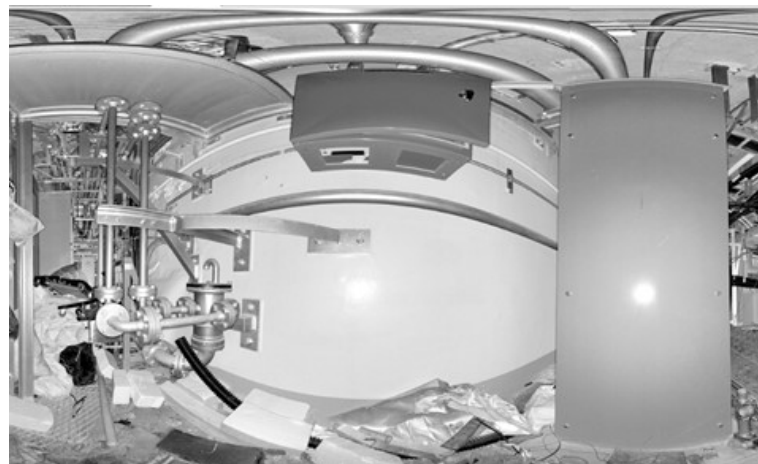
- 一部箇所では塗装の剥がれがひび割れ確認されたが、耐震性能の低下につながるような損傷、経年劣化の兆候（表面コンクリートの剥落や錆汁等）は確認されなかった。
- シェル壁、プール下部耐震壁について、定点確認していく箇所を今後選定していく。
- 3Dスキャン装置により点群データを取得。今後、アクセスルート検討に活用予定。

3階シェル壁南西面（写真）

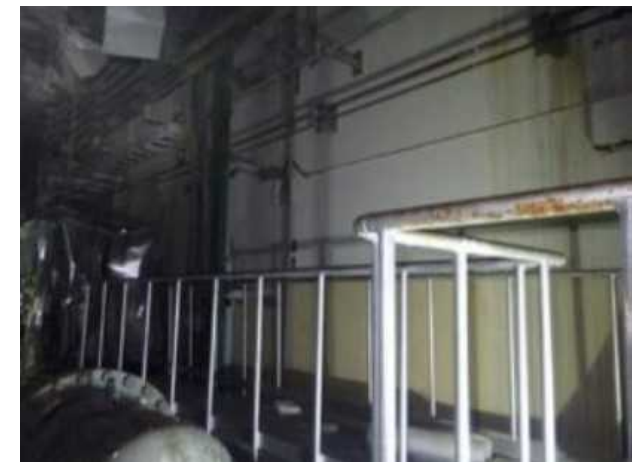
4階プール壁西面（写真）

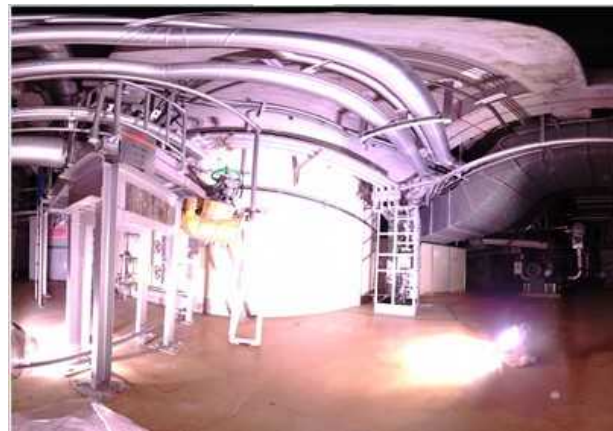
- 一部箇所では塗装の剥がれやひび割れが確認されたが、耐震性能の低下につながるような損傷、経年劣化の兆候（表面コンクリートの剥落や錆等）は確認されなかった。
- シェル壁、プール下部耐震壁について、定点確認していく箇所を今後選定していく。
- 3Dスキャン装置により点群データを取得。今後、アクセスルート検討に活用予定。

3階シェル壁北東面（写真）

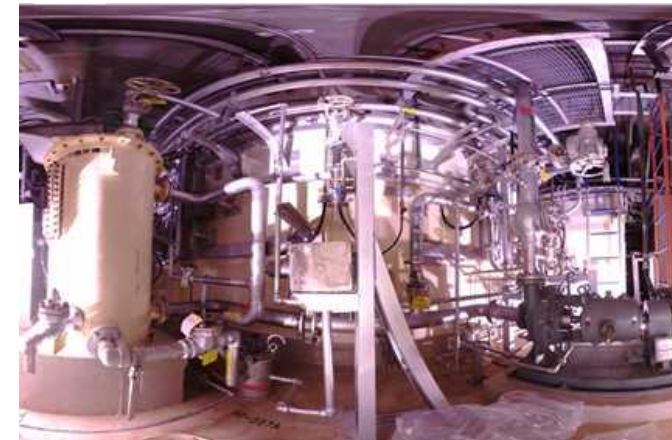
3階プール壁西面（写真）

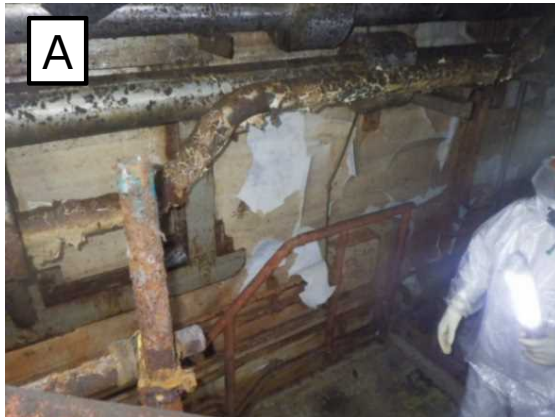
地下1階内壁面A

- 4号機R/Bでの代替評価に向けて、コア採取箇所の検討を実施中。
- 滞留水で浸水していた4号機R/B地下1階（Rゾーン）の現場調査を実施した。
- 4号機R/B北西階段より、アクセス可能であること、内壁面の状況を確認した。
- 調査結果を踏まえ、コア採取箇所を今後選定する。

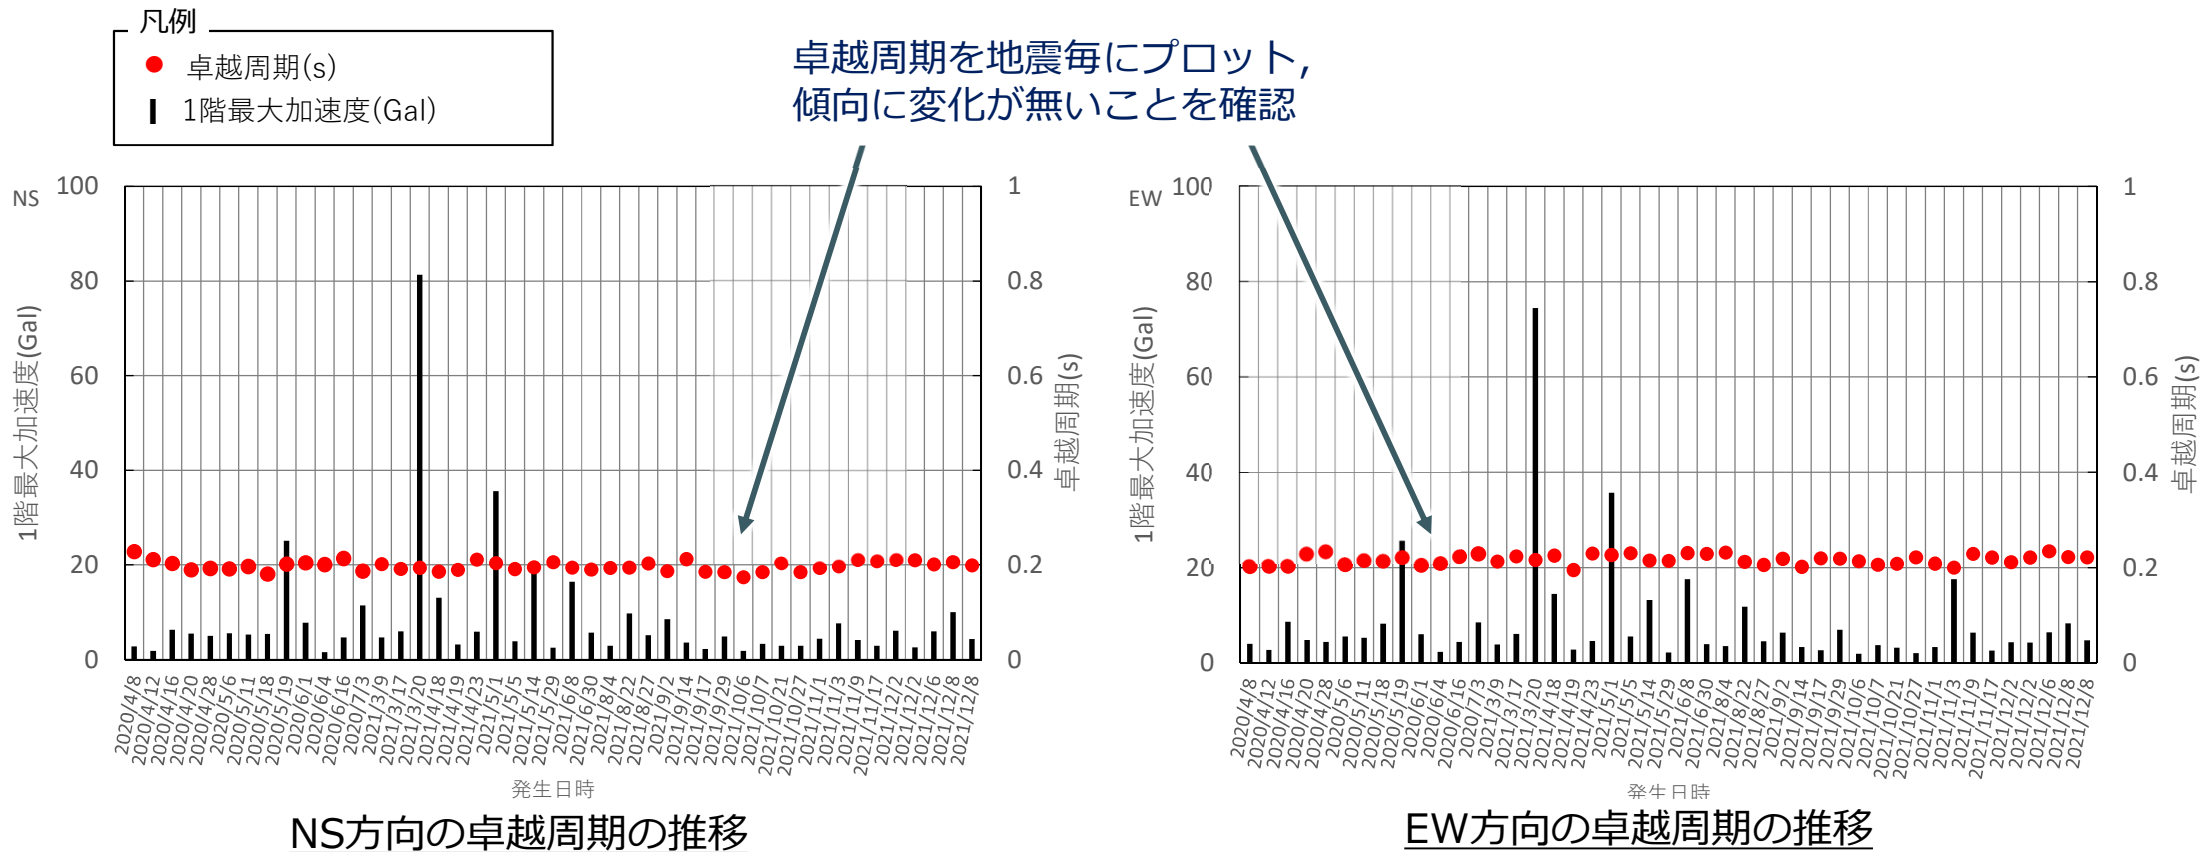
- 3号機R/B地震計のデータ取得を継続し、傾向が変化していないことを確認した。

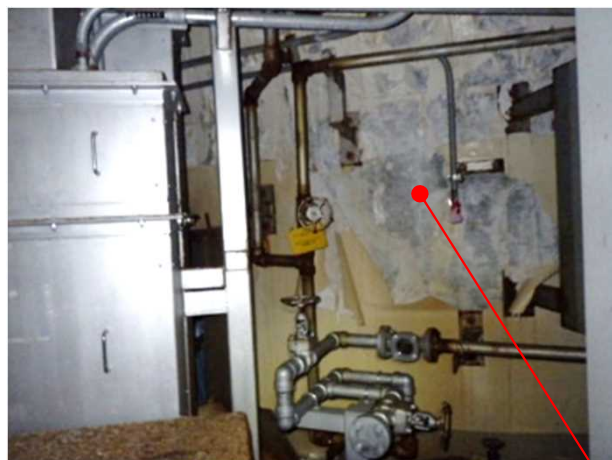
- シェル壁北西面に塗装の剥がれが見られるが，耐震性に影響する損傷や経年劣化の兆候は確認されなかった。西面周辺は障害物が多く 3Dデータの取得は難しい。

写真 b：シェル壁北西面

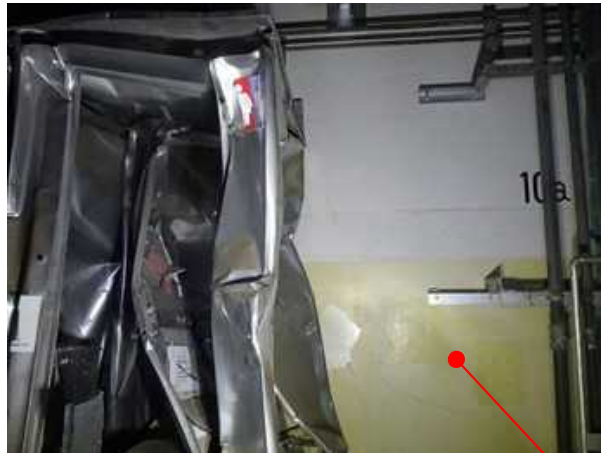
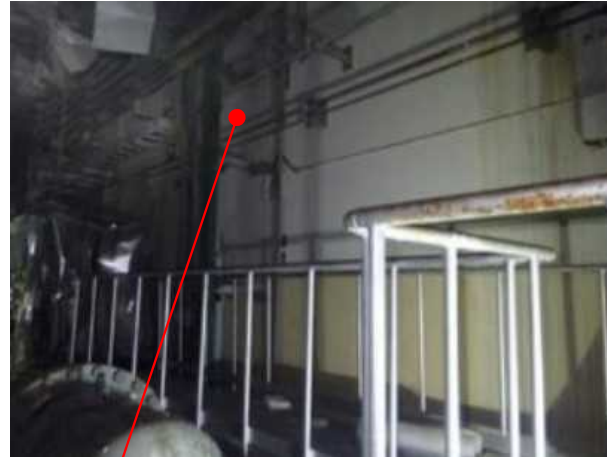
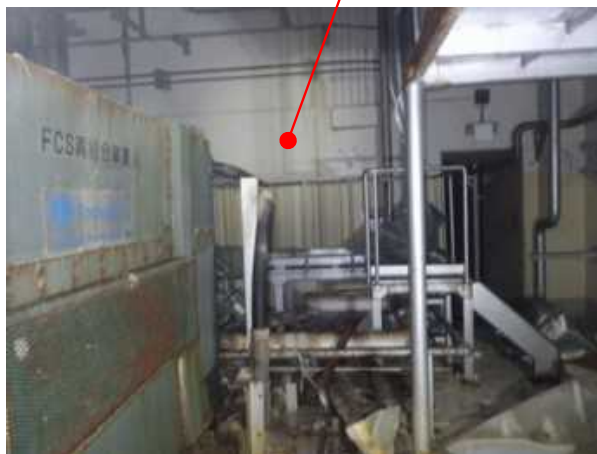
- 4階プール壁に耐震性に影響する損傷や経年劣化の兆候は確認されなかった。

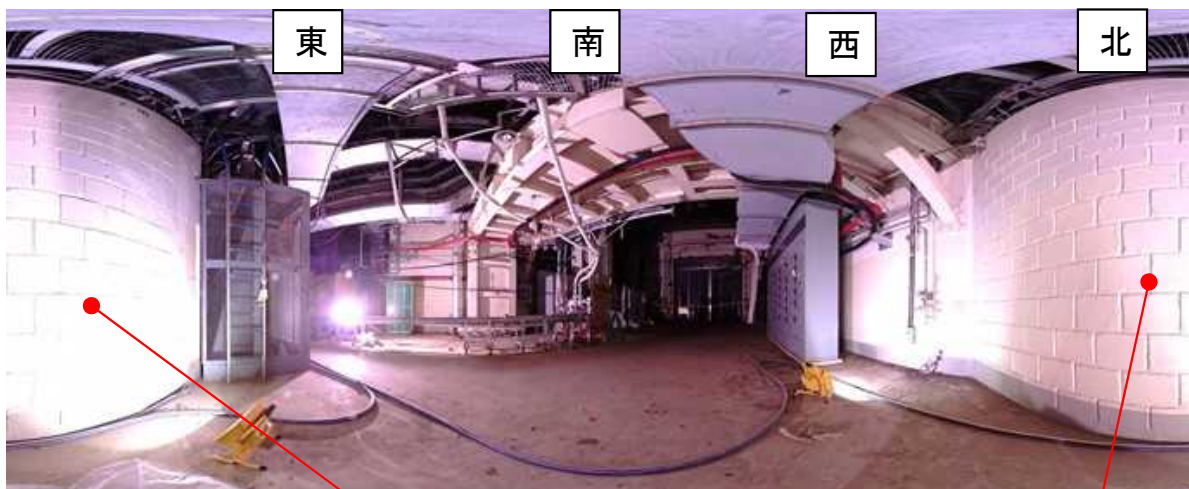
写真a（パノラマ画像）

- シェル壁は機器ハッチ開口部（遮へいブロック設置箇所）の確認となるが、開口部周辺や遮へいブロックに損傷や経年劣化の兆候は確認されなかった。

シェル壁機器ハッチ開口部の遮蔽ブロック

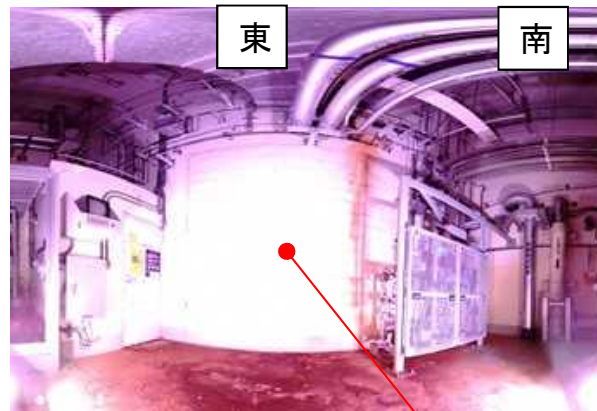
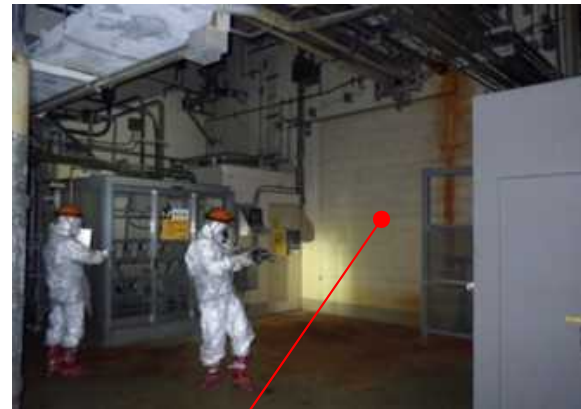
- 2階プール壁は遮へいブロック設置箇所の確認となるが、遮へいブロック周辺に損傷や経年劣化の兆候は確認されなかった。

プール壁（遮へいブロック部）

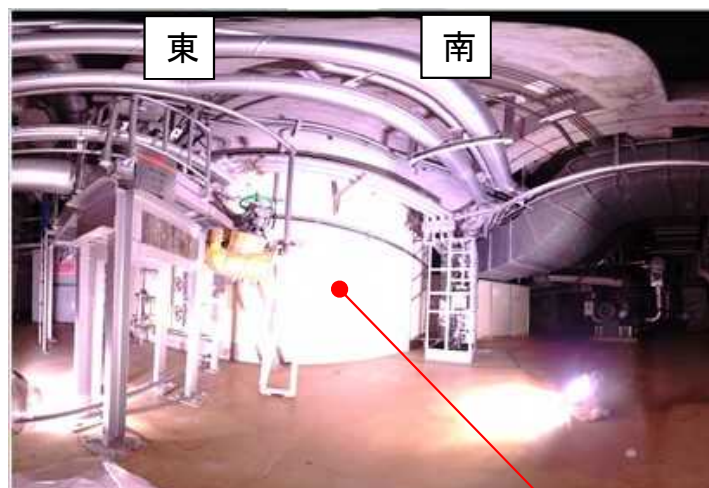
- 3階シェル壁およびプール壁に、耐震性に影響する損傷や経年劣化の兆候は確認されなかった。プール壁周辺は障害物が多く3Dデータの取得は難しい。

写真 a : シェル壁北東面

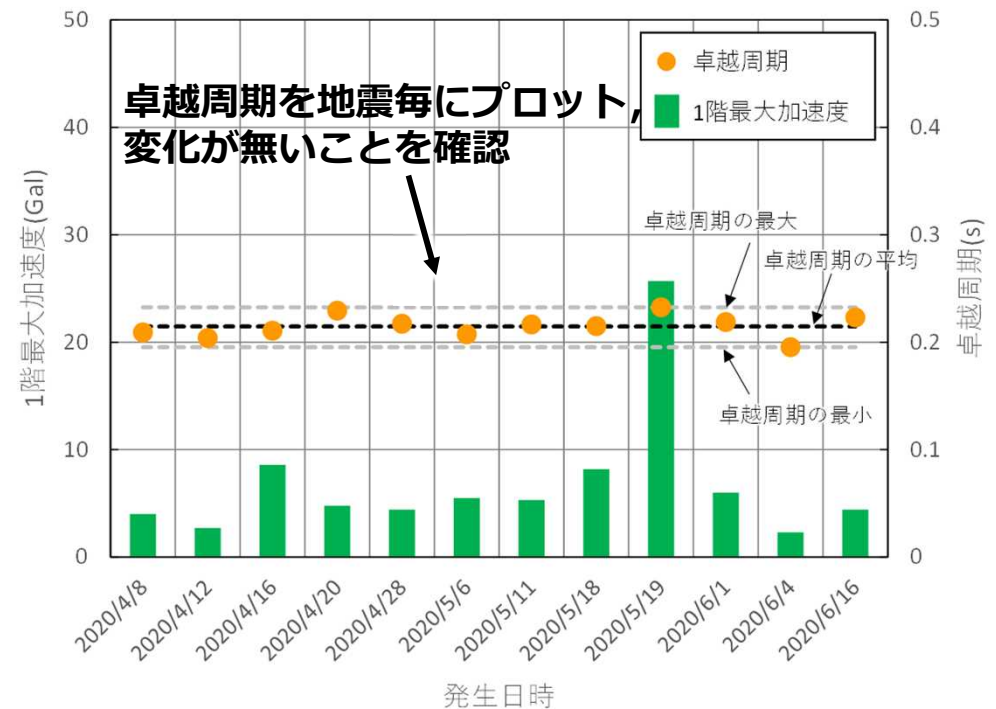
- ・地震記録毎に、1階と5階の建物揺れ方の関係性（卓越周期）を求め、その変化を見る。
- ・1階～5階の間で建物に大きな変状が生じれば、卓越周期に変化が見られると考えられる。
- ・地震記録を収集していくことで、建屋への変状の有無を概略で把握することが可能と考え、検討を進めている。

EW方向の卓越周期の推移
