福島第一原子力発電所一時保管エリアに保管していたノッチタンクからの  
核燃料物質等の漏えい事象に関する発電用原子炉施設故障等報告書の提出について

# 発電用原子炉施設故障等報告書

| 件 名 | 福島第一原子力発電所<br>一時保管エリアに保管していたノッチタンクからの核燃料物質等の漏えい事象について |

一時保管エリアに保管していたノッチタンクからの  
核燃料物質等の漏えい事象について

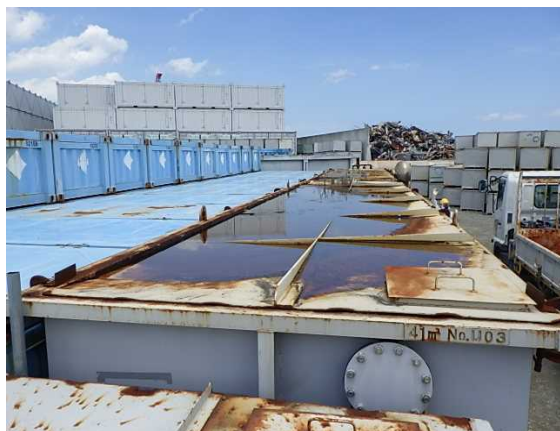
また、当該ノッチタンク天板の1辺がタンク内側にずれ落ち、天板とタンク本体との間に隙間が生じ、さらに天板が自重でたわんだことによって、天板に降った雨水がノッチタンクに流れ込む状態になっていた。

当該ノッチタンク（南側）天板（7月6日撮影）

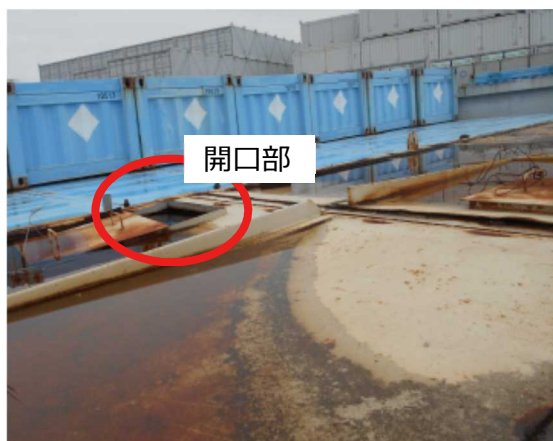
当該排水枡の全β放射能濃度が高かったことから、当該排水枡周辺の状況を調査したところ、当該エリアにある瓦礫類を保管しているノッチタンク28基のうち、汚染土壌を保管している2基のノッチタンク（以下、「当該ノッチタンク」という。）の天板にあるハッチ蓋4箇所（1基あたり2箇所）及び天板自体がずれていたことを確認した。

当該ノッチタンク（南側）天板のハッチ蓋（7月7日撮影）

その後、7月8日に当該ノッチタンクの4箇所（1基あたり2箇所）のハッチ蓋のずれを手直しするとともに、当該ノッチタンクにシート養生を実施した。

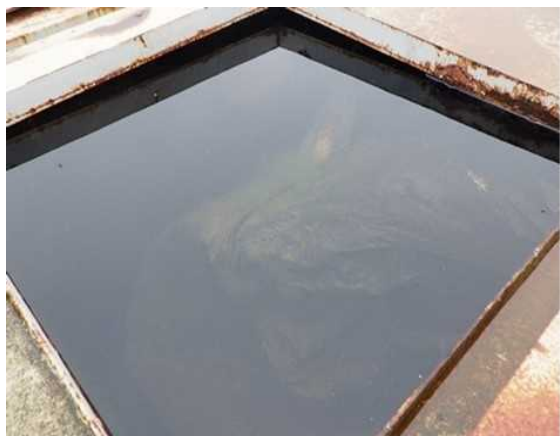
当該ノッチタンク（南側）天板のハッチ（7月8日撮影）

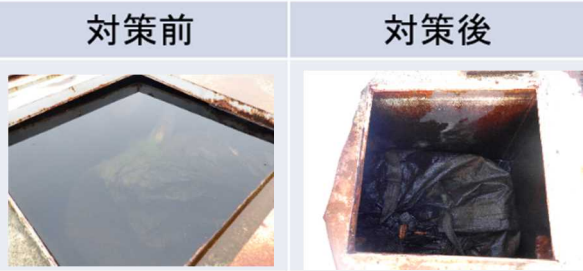
当該ノッチタンクの水抜き（7月11日）

7月11日、当該ノッチタンク内の水を可能な範囲で回収した上で内部を調査した結果、内容物は高 $\beta$ 汚染土壌を収めたフレコンバッグであることを確認した。

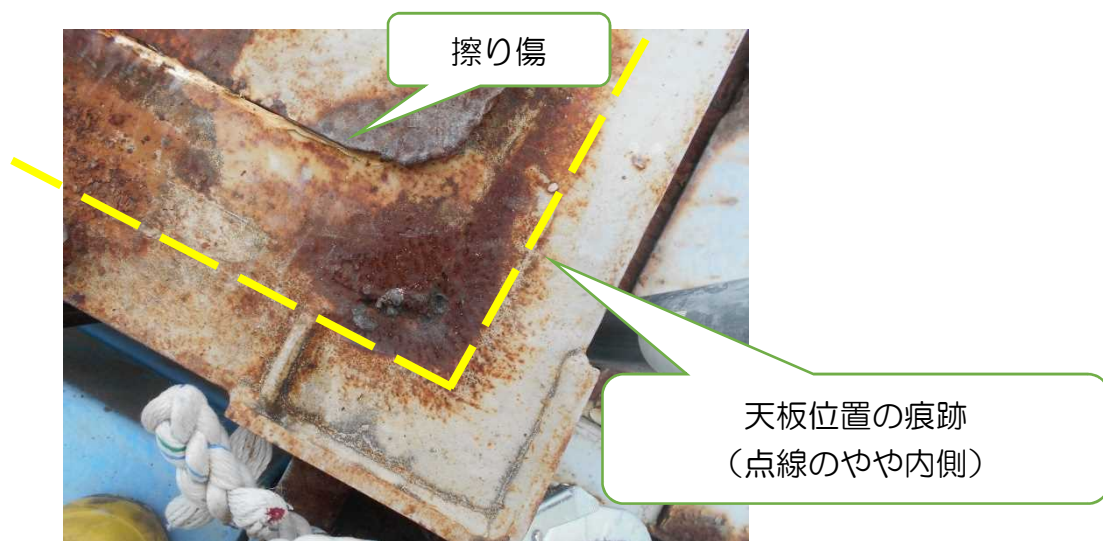
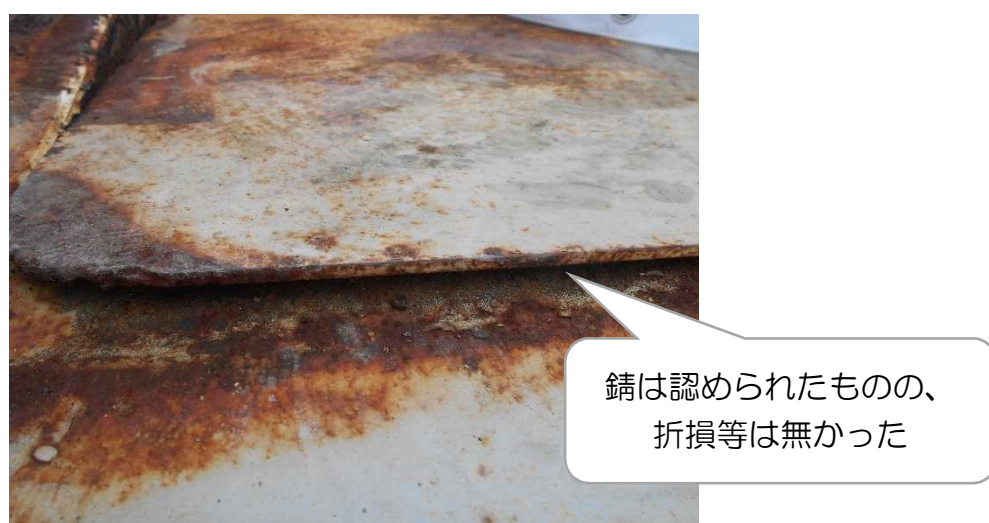
当該ノッチタンク（南側）天板（７月１２日撮影）

- ・当該ノッチタンクの天板はクランプによってタンク本体に固定されていたが、クランプが外れてタンク本体に引っかかった状態であった
- ・当該ノッチタンク上部の縁には、天板が乗っていた痕跡と天板が移動した際の擦り傷が残っていた
- ・当該ノッチタンク天板に錆は認められたものの、折損等は無かった
- ・当該ノッチタンク上部の縁に残っていた傷跡に錆びの発生は認められず、また、周辺に発生した錆びにより覆われる状態でもなかった

以上の調査結果及び、6月29日採取分まで当該エリア周辺の分析結果に有意な上昇は確認されていなかったことから、当該ノッチタンク天板及びハッチ蓋のずれは比較的新しいものと推定した。

また、天板及びハッチ蓋がずれるような外力が発生することを検討した結果、当該ノッチタンクが置かれてから天板及びハッチ蓋のずれを引き起こすような作業を実施した実績はないことから、令和3年2月13日に発生した地震による可能性が高いと推定した。

なお、当該ノッチタンクについては、8月24日に仮設シートによる養生を実施し、その後、令和4年1月13日に耐候性シートへの貼り替えを実施した。

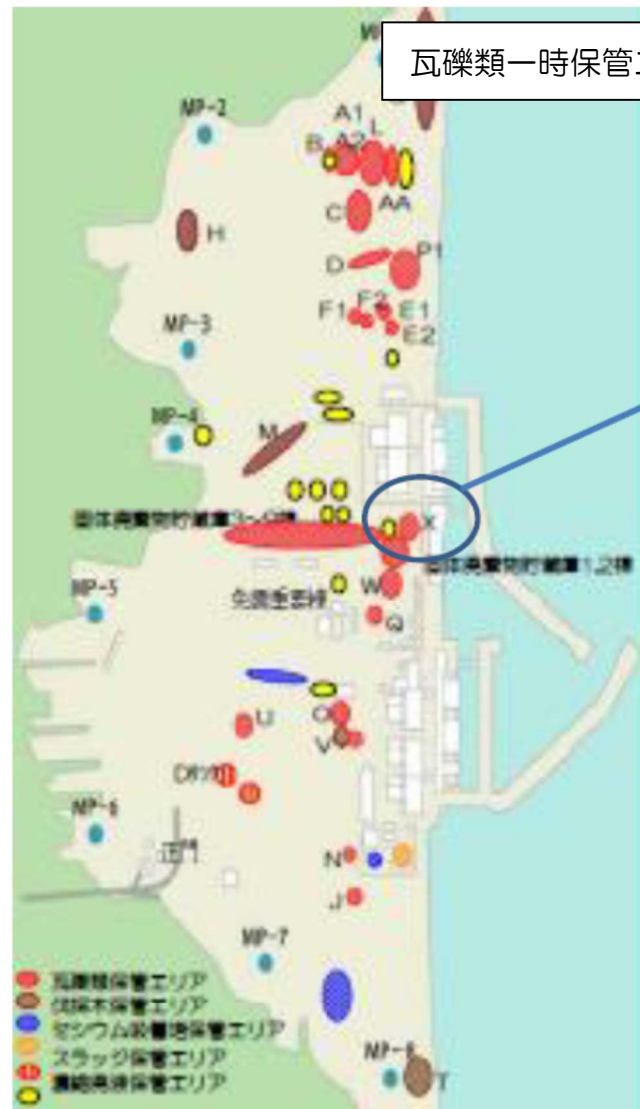
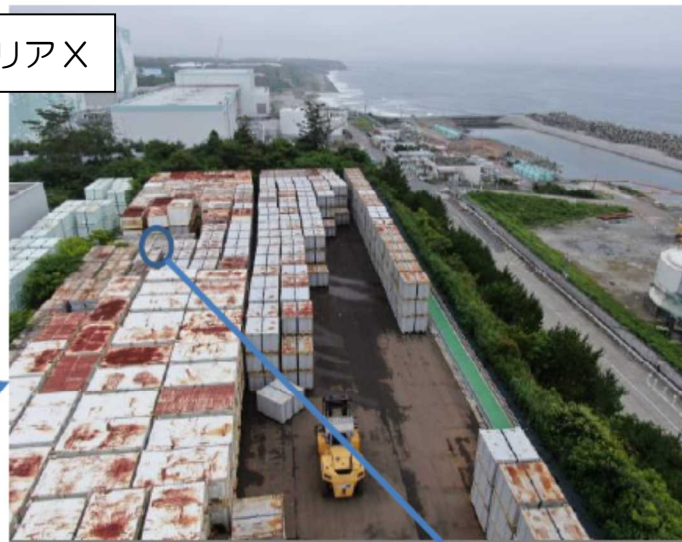
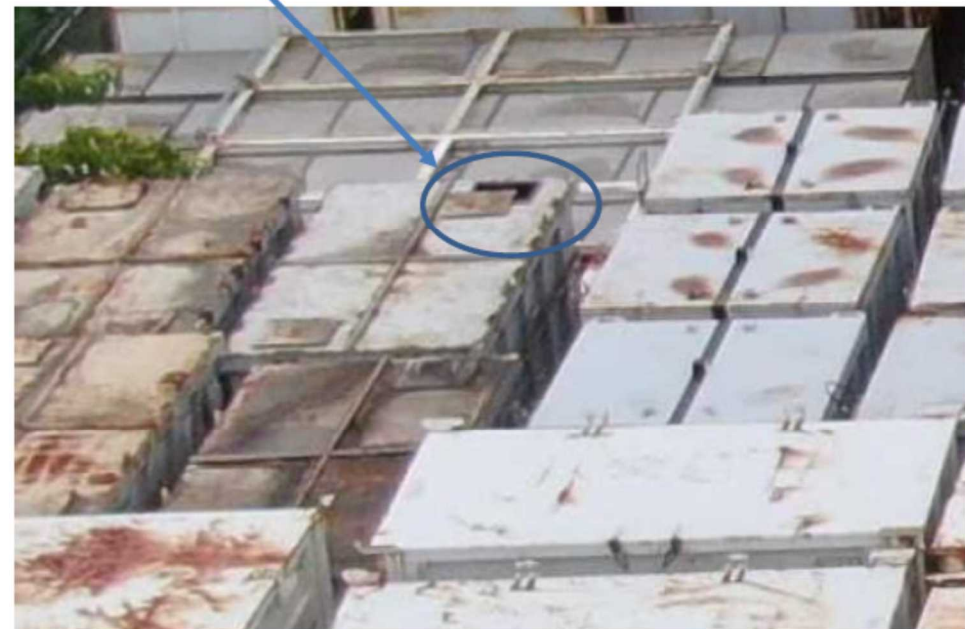
# 類似ノッチタンクの調査状況

7月8日に当該ノッチタンクと同様に一時保管エリア※4で瓦礫類を保管しているノッチタンク417基についてハッチ蓋の状況をドローンで調査した結果、一時保管エリアXにあるノッチタンク30基のうち1基で、ハッチ蓋がずれていることを確認した。

7月8日に調査したノッチタンクについて、7月15日に天板のずれ状況をドローンで調査した結果、異常がないことを確認した。

このため、7月9日にずれたハッチ蓋を確認するとともに、目視の範囲でノッチタンク内に雨水がないことを確認した。また、ハッチ蓋を元に戻すとともに、ハッチ蓋がずれないように蓋上に土嚢を設置した。

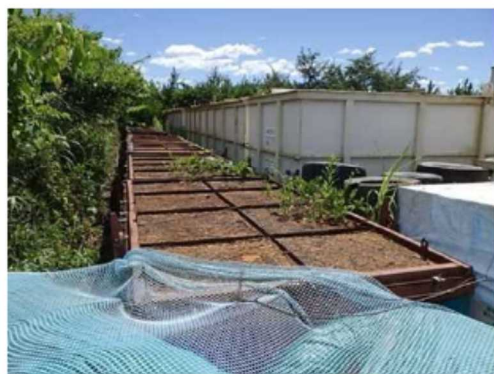
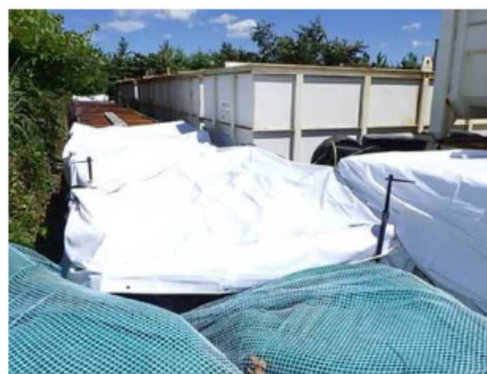
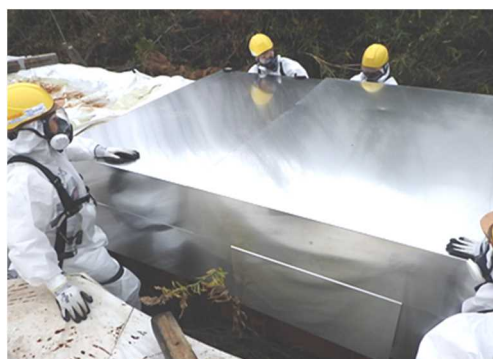
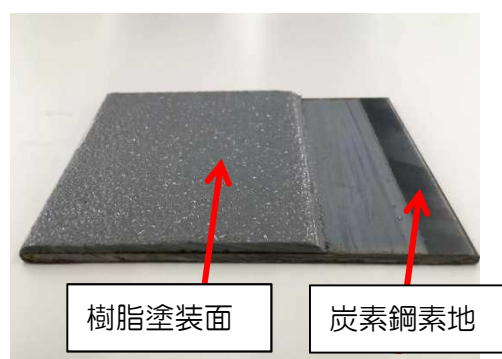
「6.（4）類似ノッチタンクの調査」を実施した以降、一時保管エリア周辺を8月2日及び4日に伐採したことから、ノッチタンク天板だけでなく上部の状態を確認するため、当該エリアを含む一時保管エリアについて、8月10日にドローンを用いてコンテナ及びノッチタンク上部の状態を確認した結果、一時保管エリアWに保管しているノッチタンク2基の天板に穴があることを確認したことから、仮設シートによる養生を実施した。

穴が確認された天板周辺の放射線測定を実施した結果、1cm線量当量率で最大  $9.0 \mu \text{Sv/h}$ 、70 $\mu\text{m}$ 線量当量率で最大  $14 \mu \text{Sv/h}$  であった。

天板周辺の放射線測定結果が高くないこと、周辺の排水路の指示値に有意な上昇は見られないことから、ノッチタンクの内容物が外部に流出した恐れはないと判断した。

その後、天板に穴が確認されたノッチタンク2基について、12月6日から7日にかけてノッチタンク天板に腐食進展防止のための塗装を施した上で金属製のカバーを設置し、その上から耐候性シートによる養生を実施した。

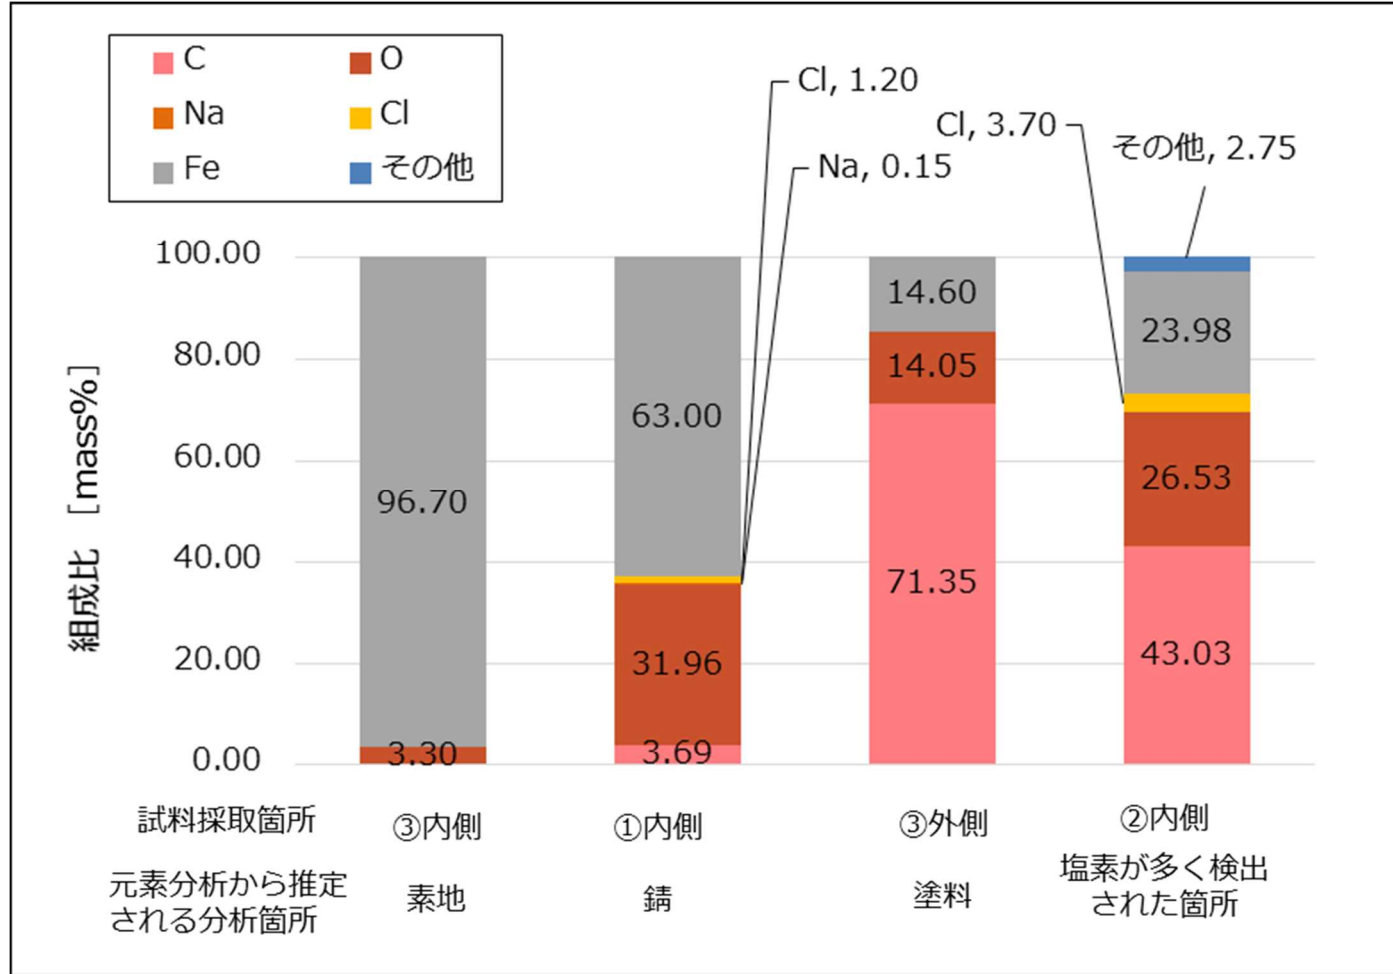
- 採取した試料の元素分析結果

ノッチタンク2基の天板に穴が開いた原因を調査するため、天板の一部を採取しSEM－EDXによる元素分析を実施した結果、天板の素地だと推定される鉄の他に炭素や塩素などが検出された。

検出された塩素濃度は通常の沿岸部程度であり、塩素によって大気腐食が異常に促進されたとは想定しにくいことから、天板に穴が開いた原因は以下の通りと想定した。

- ・保管開始時点でノッチタンクの天板に損傷や腐食があった
- ・上記に加えて、ノッチタンク天板に雨水が溜まりやすい構造であったことから、乾燥と湿潤状態を繰り返したことにより腐食が進展した

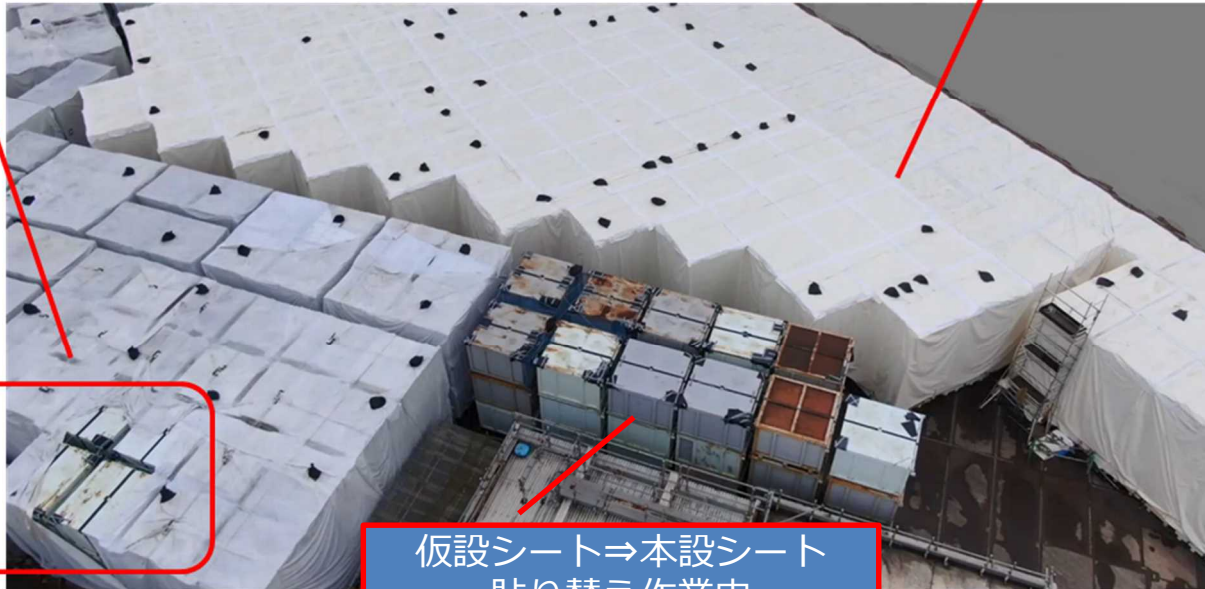
ドローンによる確認の結果、ノッチタンクやコンテナの一部に仮設シート養生のめくれや破れが確認されたことから、全て補修している。なお、既に耐候性シート養生しているノッチタンクやコンテナにめくれや破れは確認されていない。

仮設シート養生のめくれ

仮設シート⇒本設シート  
貼り替え作業中

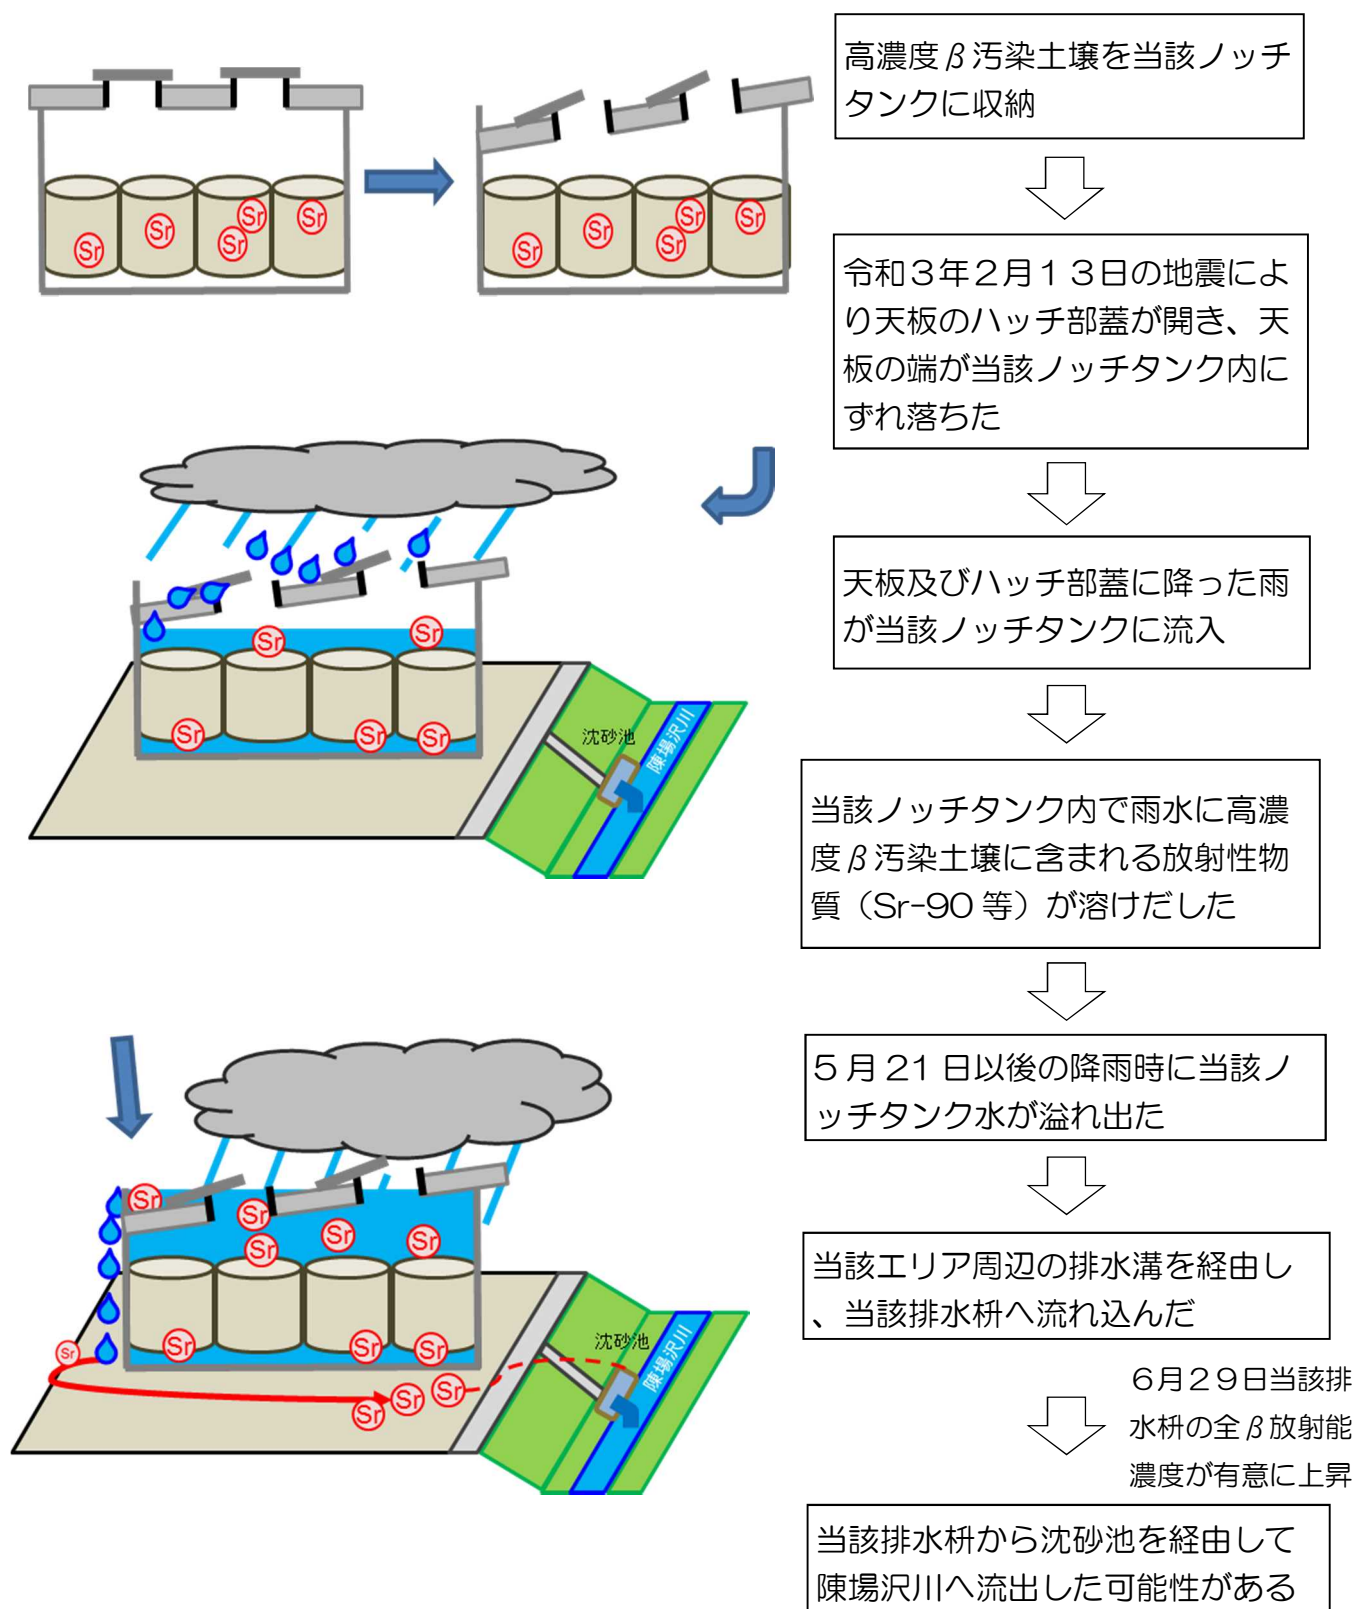
当該ノッチタンクから漏えいした原因（推定）

「6. 原因調査」の結果から、令和3年2月13日に発生した地震の影響により当該ノッチタンクの天板及びハッチ蓋がずれたことで、タンク本体との間に隙間が生じ、その隙間から雨水が当該ノッチタンク内に流入した。

当該ノッチタンク内に雨水が流入したことで、タンク内に保管していた汚染土壌から放射性物質（Sr-90 等）が溜まった雨水に溶け出し、その後も降雨が断続的にあったことにより、当該ノッチタンク内に溜まった水が溢水し、当該エリアの地表面に流れた。

当該エリアの地表面に流れた水の一部が、当該エリア東側流入地点（上流）に流入したことで、排水溝を通じて当該排水枡に流れ、当該排水枡の全β放射能濃度が一時的に上昇したものと推定した。

また、当該排水枡の水を5月21日に採取して分析した際には、全β放射能濃度に有意な変動は確認されていないことから、当該ノッチタンク内に溜まった水が溢水した時期は、前回採取した5月21日から今回採取した6月29日の間と推定した。
