福島第一原子力発電所一時保管エリアにおける核燃料物質等の漏えい事象に関する発電用原子炉施設故障等報告書の提出について

一時保管エリアにおける核燃料物質等の漏えい事象について

令和3年 9月 提出

令和4年 2月 補正

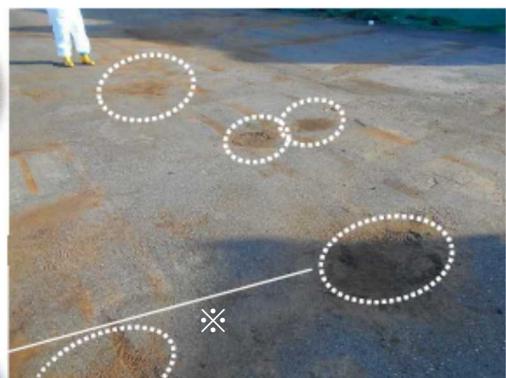
当該物質の応急処置状況

※：4箇所の他にも、土が堆積していた1箇所を除去している。塊ではなく薄く広がった土の状態であったため、試料採取はしていないが、回収及び除染材塗布は実施している。

当該物質については、令和3年3月24日に回収した。また、当該物質があった地表面及びその周辺の地表面については、塗膜剥離型除染材を塗布し、地表面のシート養生を行うとともに、その上に土のうを設置した。

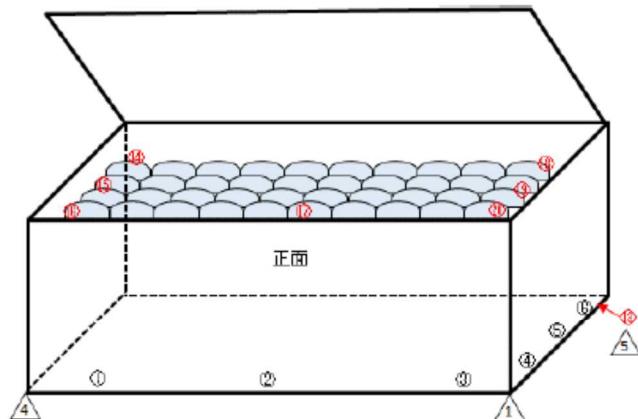
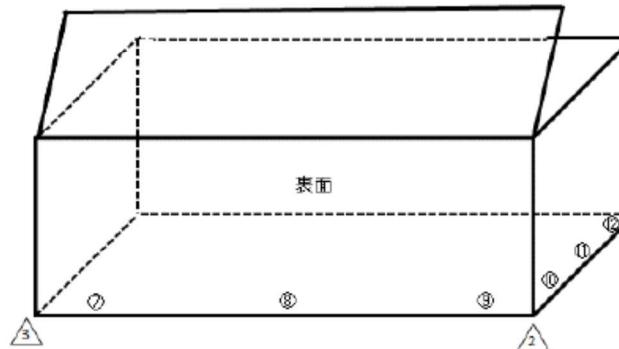
- コンテナ外面の表面線量当量率、表面汚染密度測定結果

線量当量率測定(単位:mSv/h)		
測定ポイント	1cm線量当量率	70 μ 線量当量率
BG	0.004	0.004
① 正面下部	0.040	0.040
	0.120	0.140
③	0.055	0.060
④ 側面右側下部	0.010	0.015
	0.010	0.015
⑥	0.010	0.045
⑦ 裏面下部	0.040	0.040
	0.140	0.150
⑨	0.060	0.070
⑩	0.045	0.040
⑪ 側面左側下部	0.045	0.045
	0.055	0.060
⑬ コーキング部下	0.010	0.800

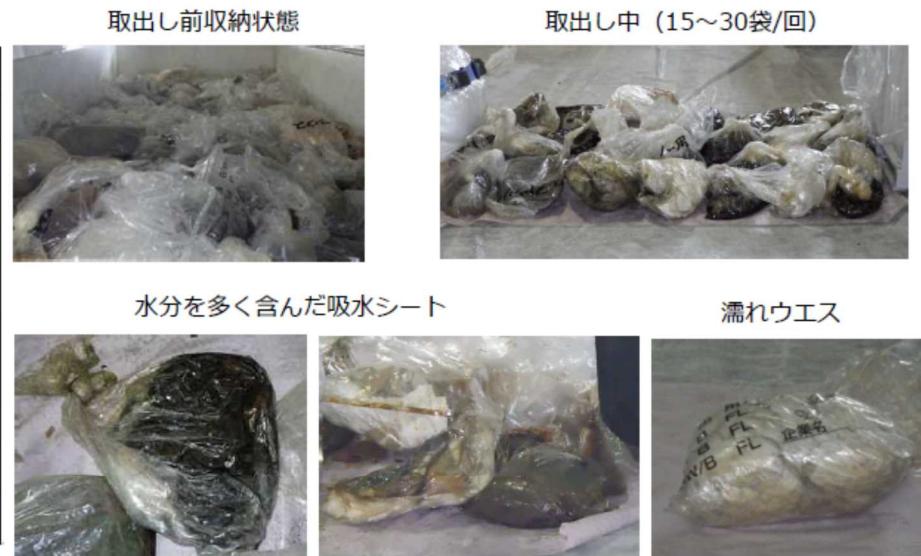
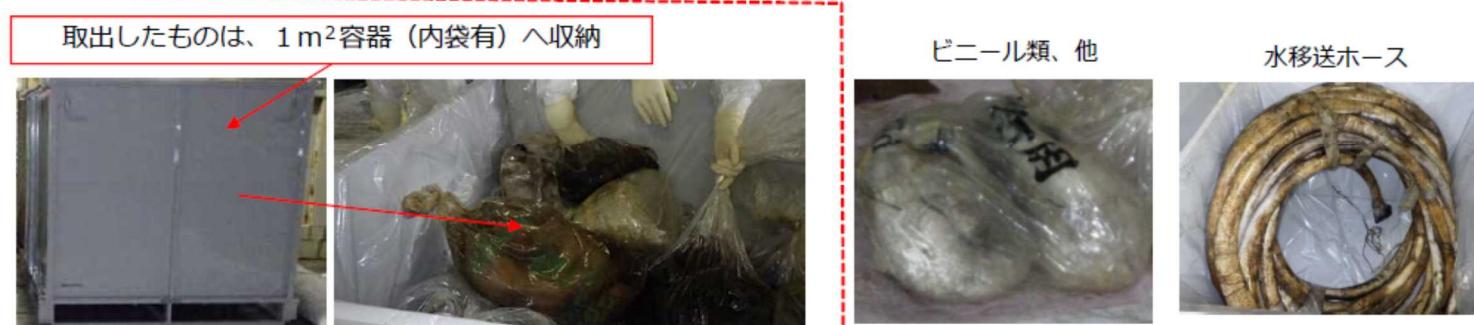
○ 収納物の種類、および数量

当該コンテナに収納されている内容物を調査した結果、水移送ホース2本とゴムシート1枚を除き、約450袋が収納袋に収納された状態であったが、収納袋に破損しているものはなかった。

内容物	収納袋数	状態
吸水シート	約 250 袋	水分が多い状態
ビニール類	約 60 袋	
布ウエス	約 80 袋	湿った状態
難燃シート	約 20 袋	
ホース切断片	約 5 袋	
雑ゴミ	約 25 袋	
黄靴・長靴	約 10 袋	
合計	約 450 袋	
*他、水移送ホース2本(約20mと約30m)、とゴムシート1枚		
*収納袋容量:20L~35L約半分程度収納

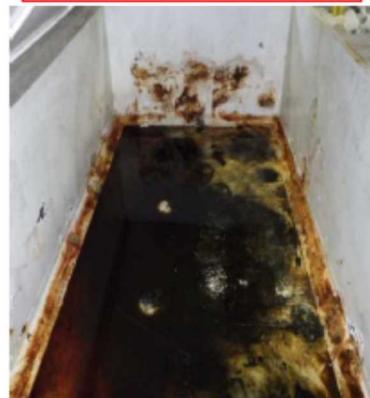
コンテナ底面（水回収前）

4月2日に当該コンテナ内に収納されている放射性廃棄物（全体の1/4程度の量）をコンテナから取り出して、コンテナ内部から腐食箇所周辺を確認したところ、コンテナ内部の底面が錆びた状態で表面が薄く湿っていること及びコンテナ内部に補修材らしきものがあることを確認した。

線量当量率測定 (単位:mSv/h)	1cm線量当量率		70μ線量当量率	
	水回収前	水回収後	水回収前	水回収後
① コンテナ内部底面	0.06	0.32	1	23
② コンテナ内部底面	0.06	0.20	2	10
③ コンテナ内部底面	0.04	0.050	2	3
④ コンテナ内部底面	0.09	0.090	3	3
⑤ コンテナ内部底面	0.06	0.080	1	2
⑥ コンテナ内部底面	0.11	0.12	5	3
⑦ コンテナ内部の補修箇所付近	0.18	0.18	13	5

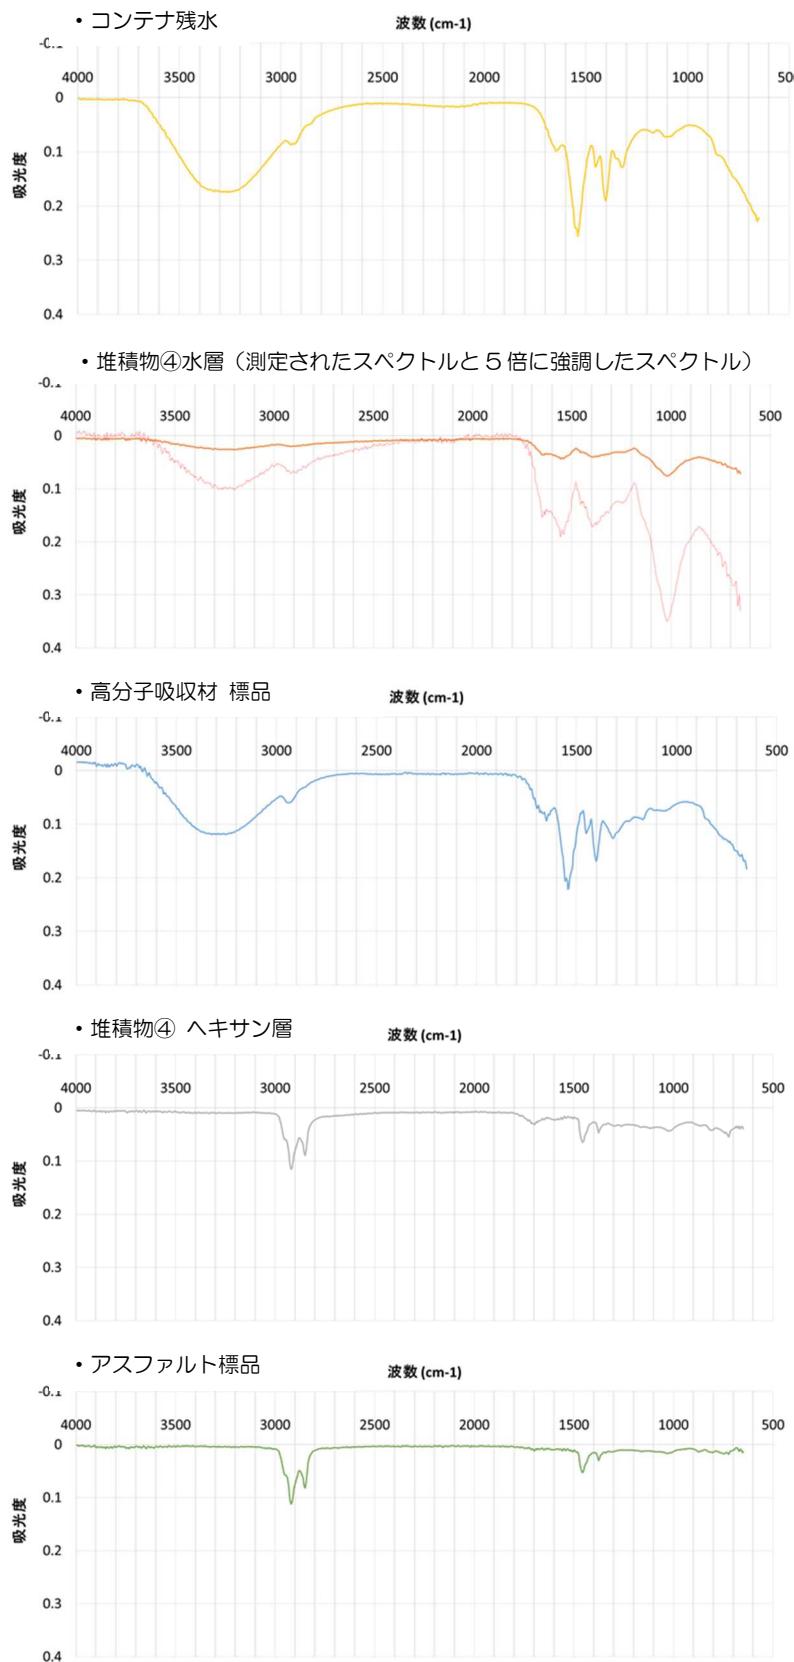
<IR分析結果>

- コンテナ残水、堆積物④水層、高分子吸収材標品のスペクトルは概ね一致
 - 堆積物④水層の 1000cm^{-1} 付近のピークは劣化によると判断
 - 3300cm^{-1} 付近のピーク強度は Na^+ イオン濃度差によると推定
- 堆積物④ヘキサン層はアスファルトと一致
 - アスファルト舗装上に堆積していたため舗装材を巻き込んでいたと推定

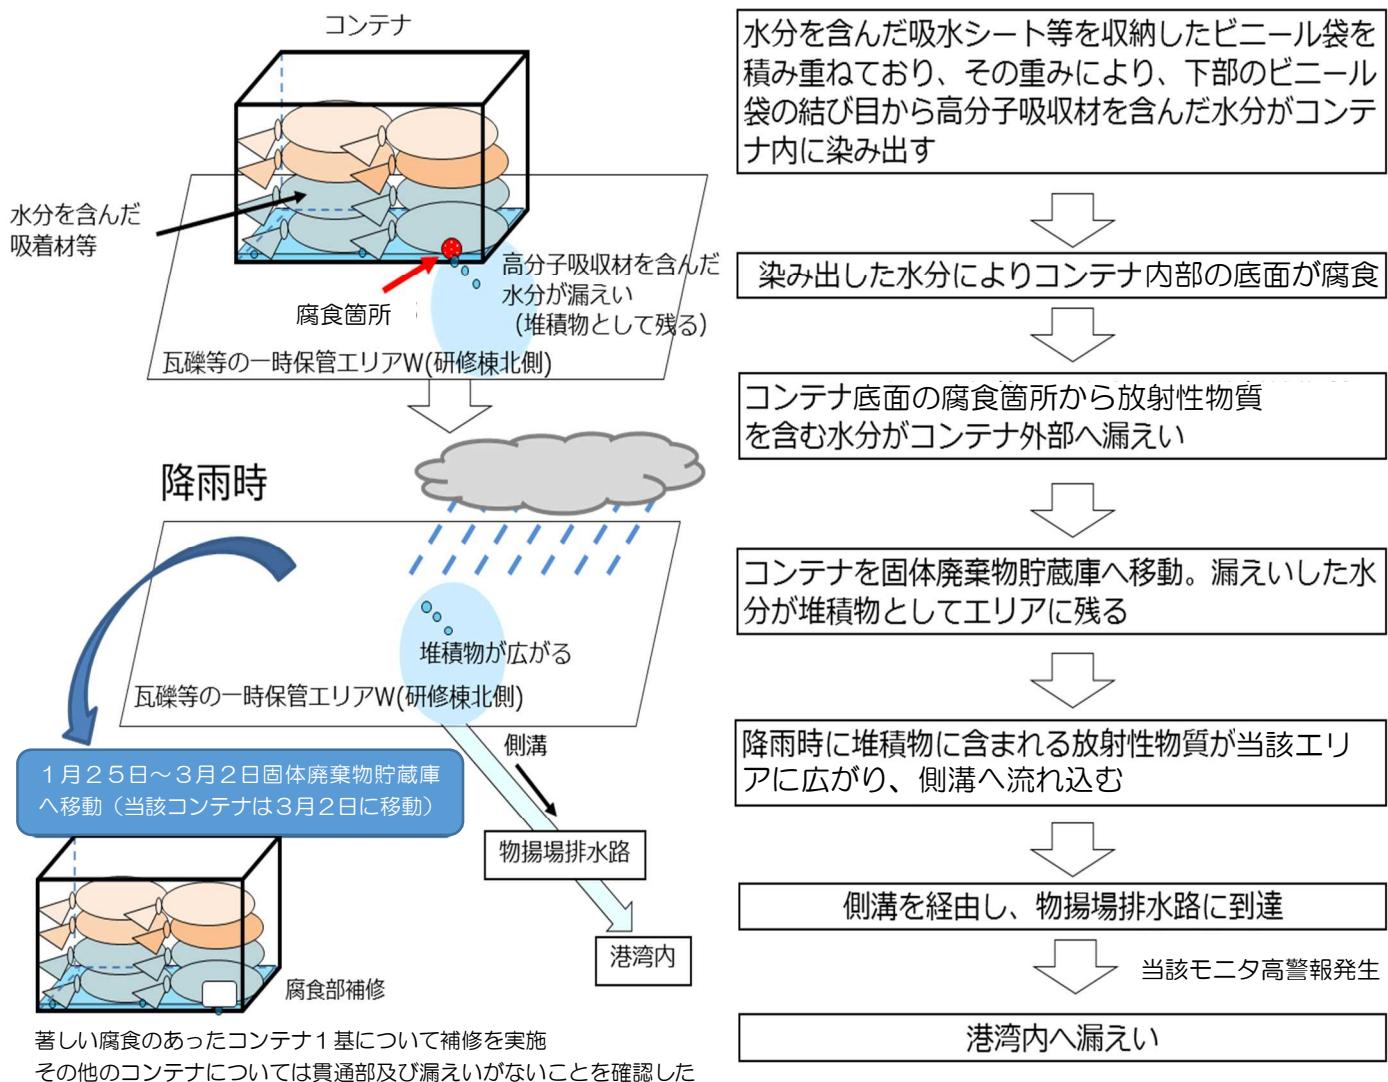
当該モニタ高警報を発生させた推定原因

これらの調査結果から、令和3年3月2日に発生した当該モニタ高警報発生の原因は、当該コンテナ底面に溜まっていた放射性物質を含む水が、コンテナ側面下部の腐食箇所からコンテナ外に流出し、当該コンテナの下に積まれていたコンテナ2基の側面（外側）を伝って当該エリアの地表面に堆積して、降雨時に雨水とともに当該エリアから付近の側溝等を通じて物揚場排水路に流れ込み、発電所の港湾内に流出したものと評価した。

染み出した水分によりコンテナ内部の底面が腐食して、腐食箇所から放射性物質を含む水が当該コンテナ外へ流出し、その下にあるコンテナ 2 基の側面を伝って、当該エリアの地表面へ移行した。

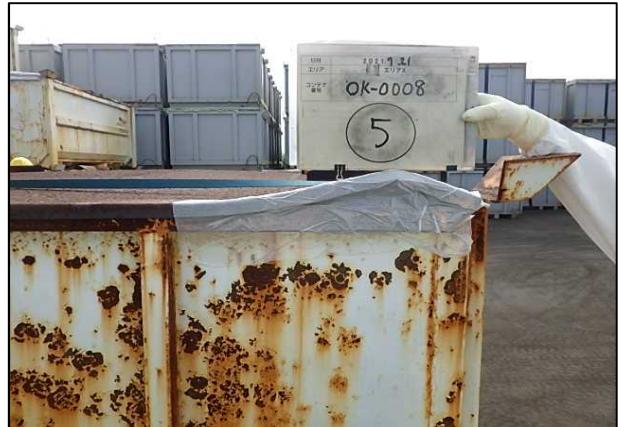
コンテナ1（補修前）

また、著しい腐食やへこみが確認されたコンテナ 646 基のうち 645 基については、平成 29 年 12 月以前に一時保管エリアに保管していたものである。

- ・コンテナ外観点検において確認された補修を要するコンテナ（一部）
<平成29年12月以前に発生>

著しい腐食やへこみが確認された 646 基のコンテナについては、今後、内容物を新たなコンテナに詰め替える。（令和 4 年 9 月末までに完了予定）

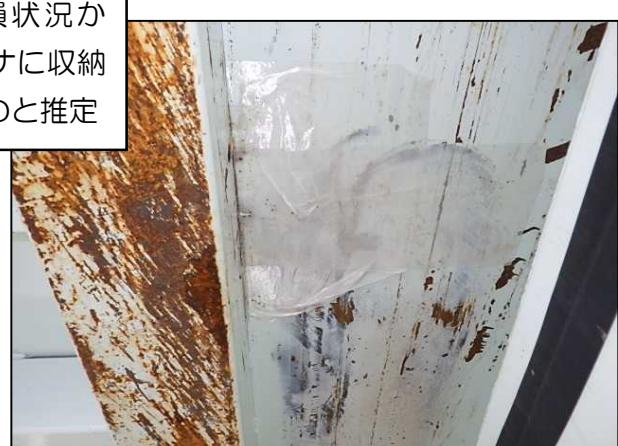
コンテナ3（補修前）

著しいへこみが確認された残りの 1 基については、令和元年度に一時保管エリアに保管したものであるが、コンテナ底部の破損状況から瓦礫類をコンテナに収納する際に破損したものと推定している。
