# ケーブル・塗料・保温材の可燃性ガス発生量評価試験結果

福島第一原子力発電所  
3号機 RHR配管で確認した滞留ガスに関わる対応について

# 1号機 PCV内部調査の状況について

# 1号機原子炉格納容器内部調査について ～映像データ及び線量データの分析結果～

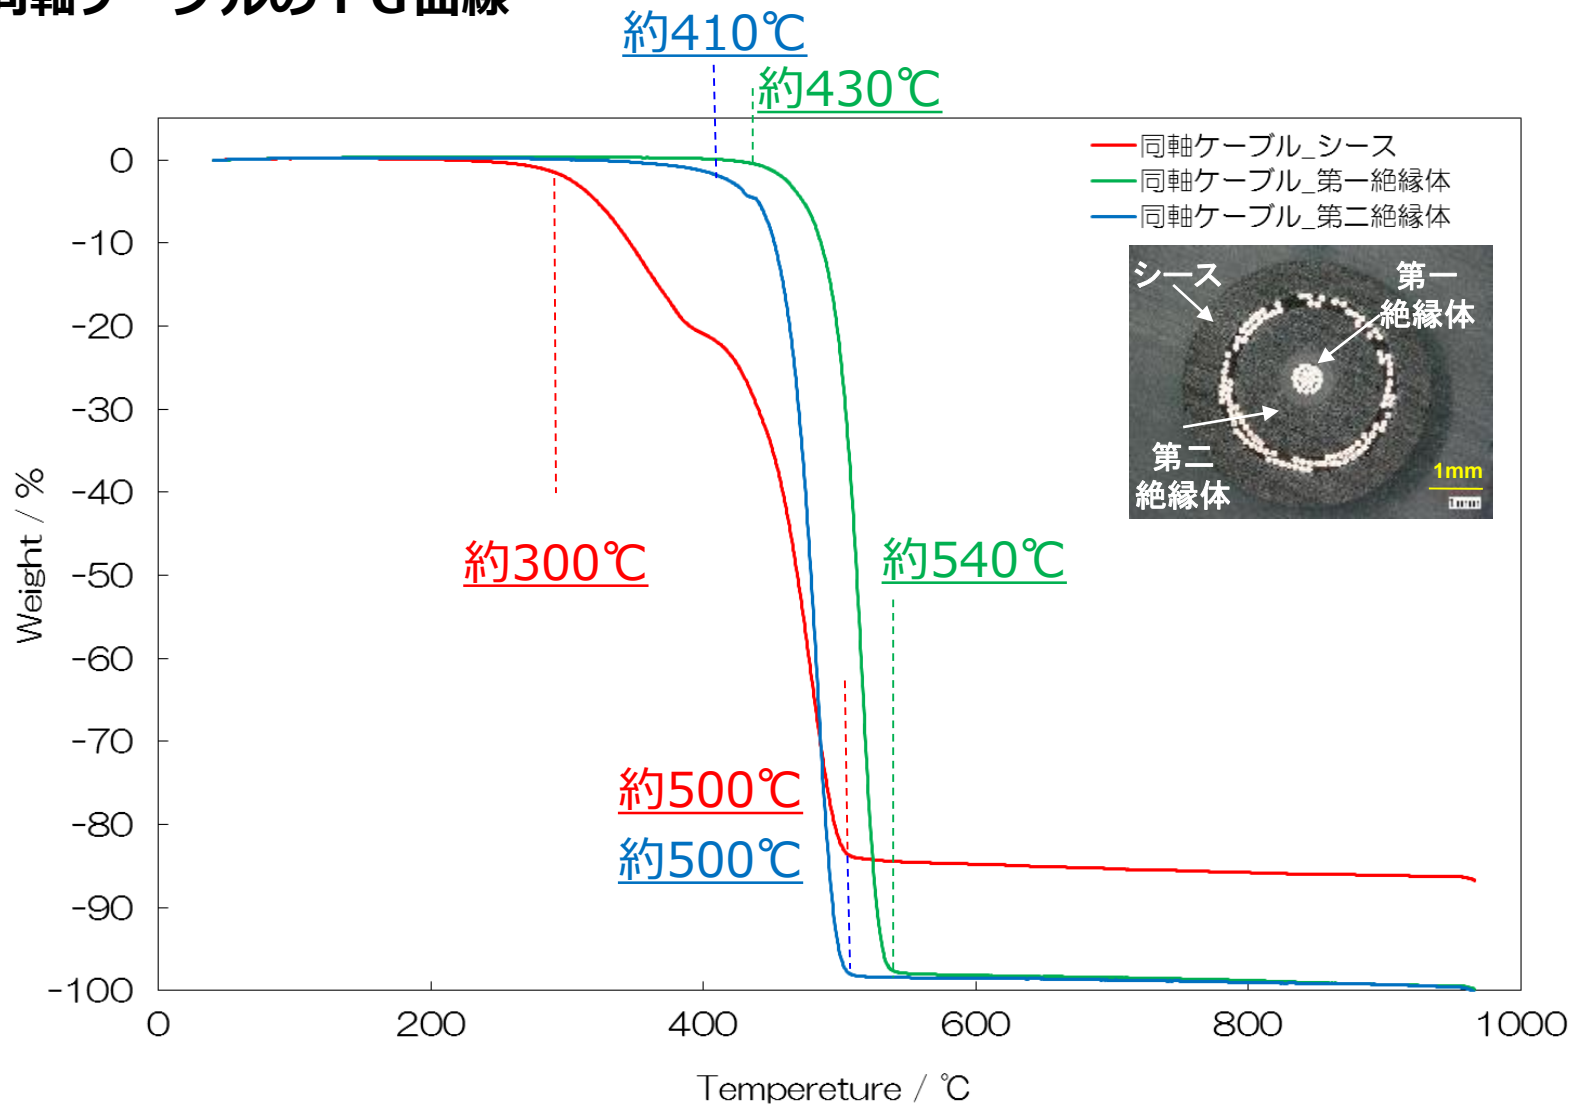
## ■ 同軸ケーブルのTG曲線

⇒ TG測定の結果から、同軸ケーブル第1絶縁体は約1000℃まで昇温すると完全に揮発しており、1000℃以上における可燃性ガスの発生は無いものと考えられる。

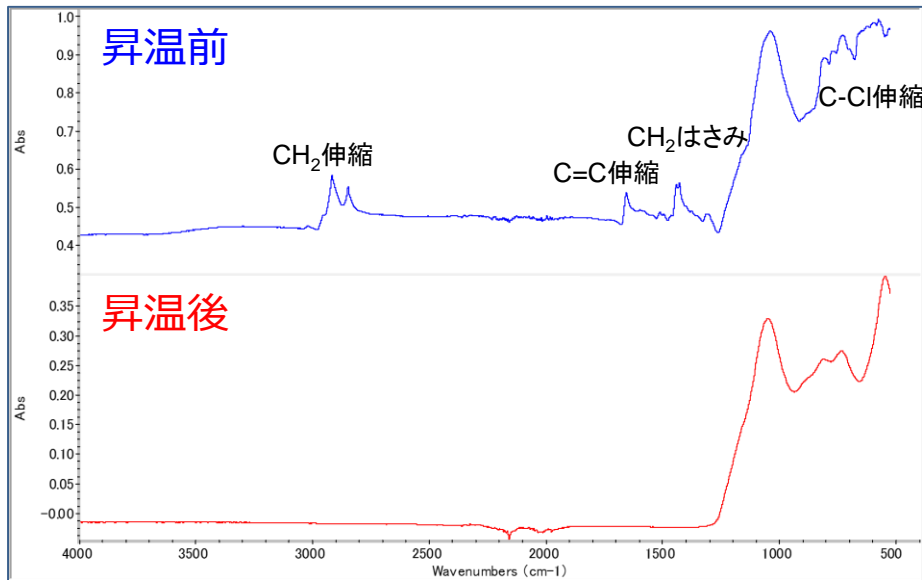
## ■ 同軸ケーブルシース（難燃性架橋ポリエチレン）のFT-IR、SEM-EDX

⇒ FT-IRの結果から、同軸ケーブルシースは約1000℃まで昇温すると炭化しており、1000℃以上における可燃性ガスの発生は無いものと考えられる。

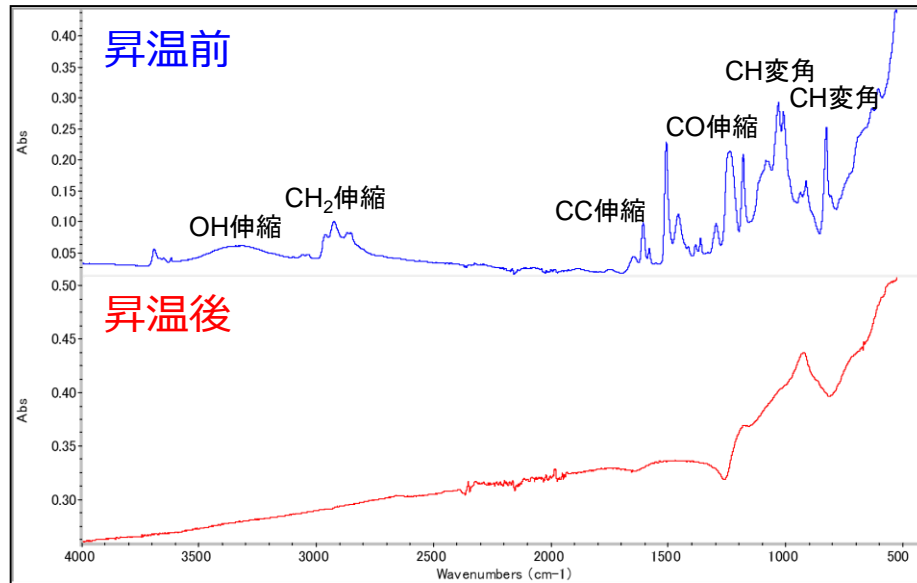
## ■ エポキシ系塗料のFT-IR、SEM-EDX

⇒ FT-IRの結果から、エポキシ系塗料は約1000℃環境下で完全に炭化しており、1000℃以上における可燃性ガスの発生は無いものと考えられる。

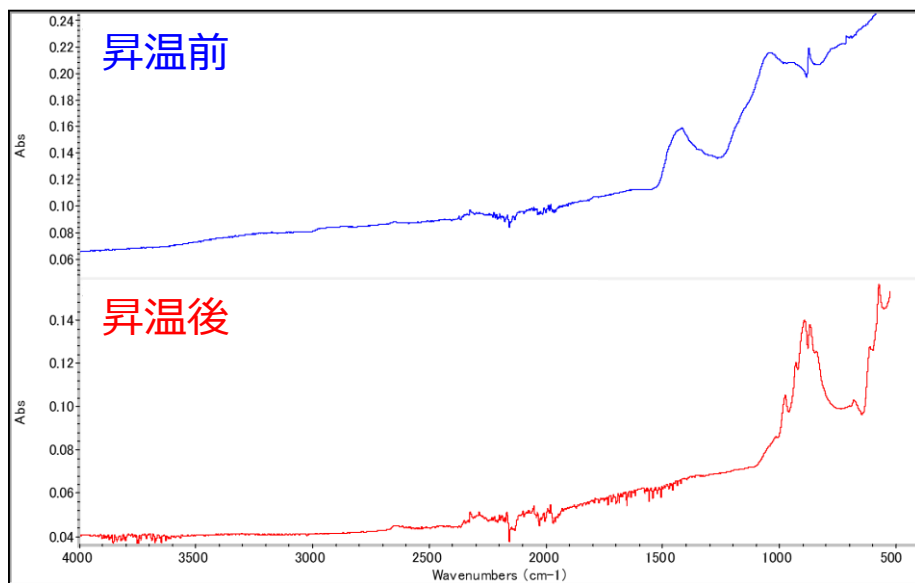
## ■ 無機ジンクリッチ塗料のFT-IR、SEM-EDX

⇒ FT-IRの結果から、無機ジンクリッチ塗料は主成分は有機物ではなく、可燃性ガスの発生はほとんど無いものと考えられる。

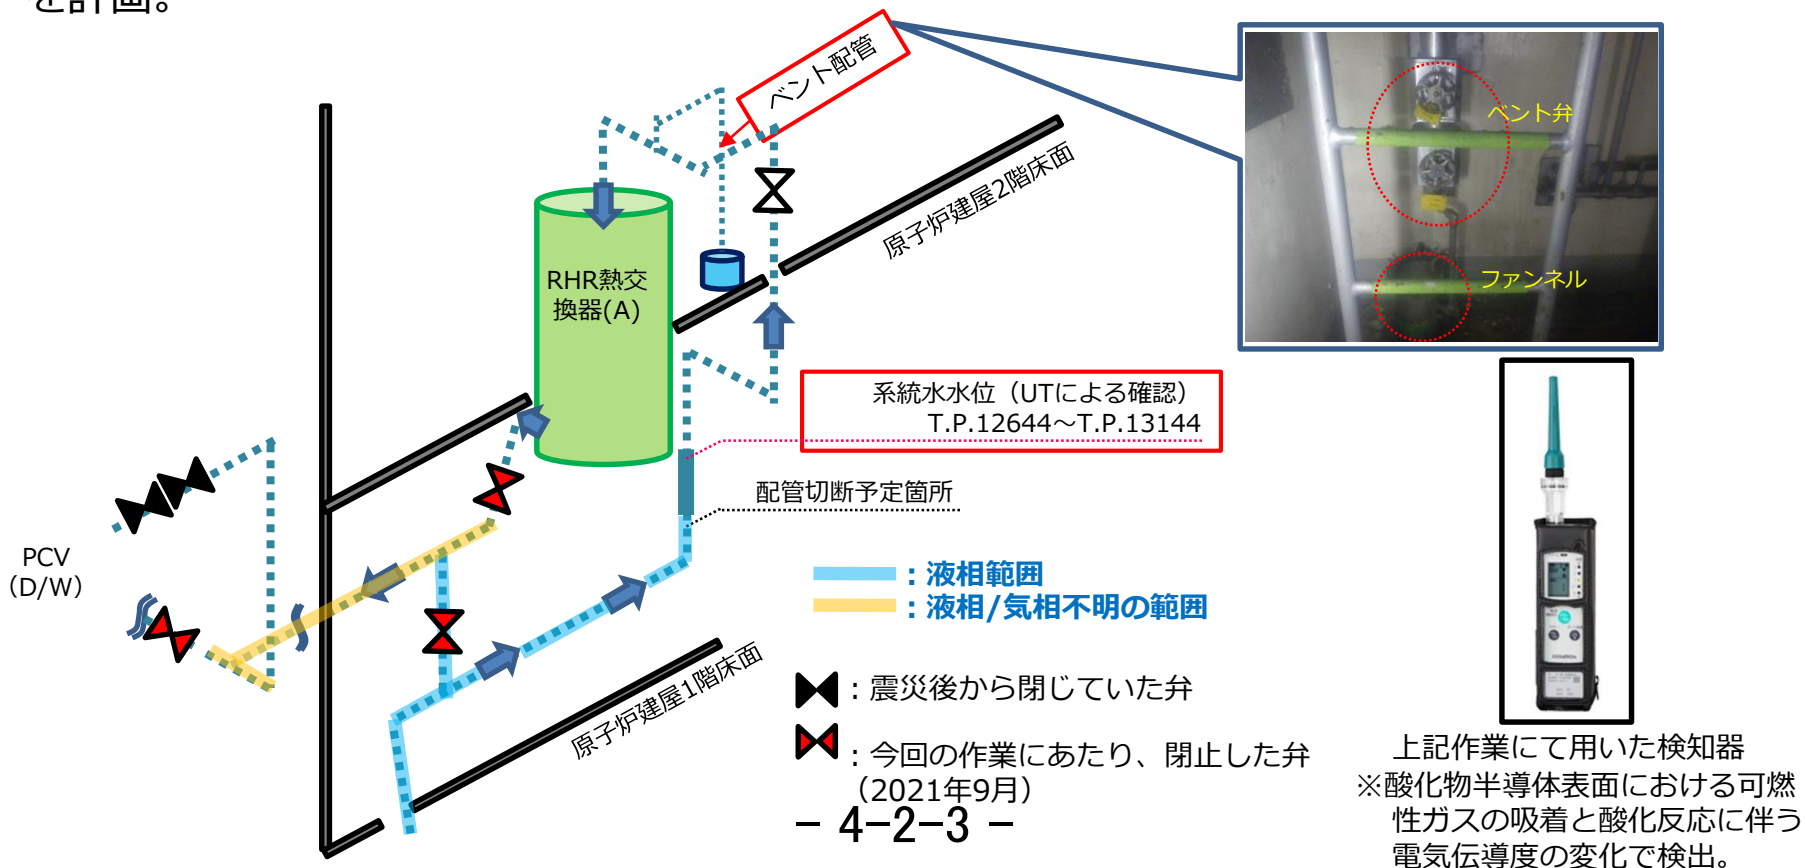
- 既設配管に取水点を構築するための準備作業として、残留熱除去系（以下、「RHR」という。）熱交換器(A)廻りのベント弁の開操作を実施したところ、接続ファンネル出口にて可燃性ガスを検出<sup>※</sup>。また、ガスを採取・分析した結果、事故由来の長半減期核種であるKr-85を検出。
- PCVとの連通が想定される弁は事前に閉止していることから、現在、PCVからのガスの供給はないと想定。
- RHR熱交換器(A)ドレン弁から窒素を封入し、RHR配管ベント弁から配管内ガスを排出することを計画。

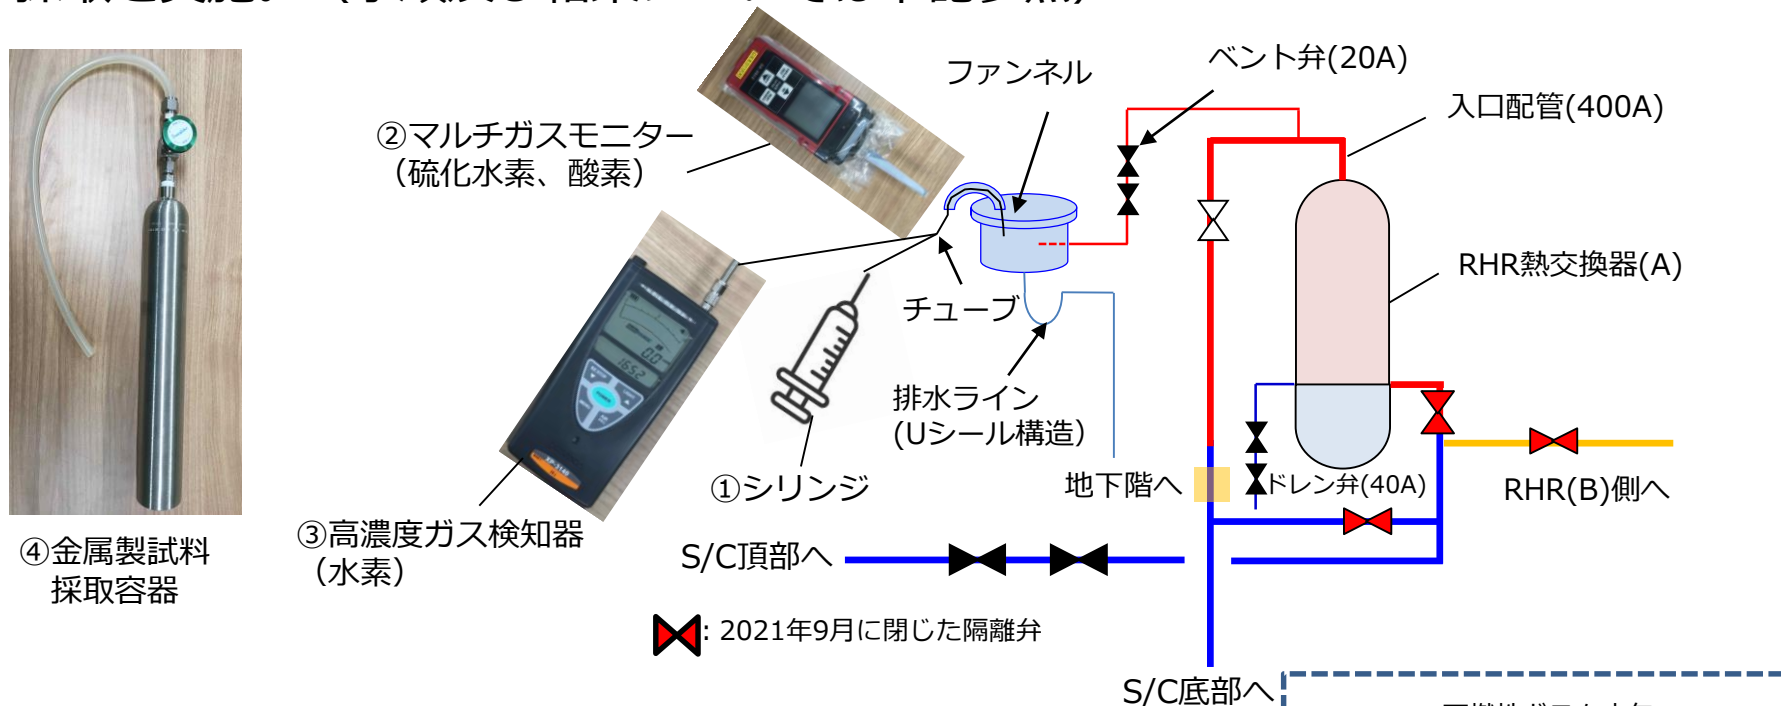
### 3-① . 滞留ガスの濃度測定（水素等）及び採取の結果

- ①シリンジによる採取・分析  
Kr-85  $2.64 \times 10^3 \text{ Bq/cm}^3$  (ゲルマ分析)
- ②マルチガスモニターによる測定  
酸素濃度0%、硫化水素濃度約20ppm
- ③高濃度ガス検知器による測定  
水素濃度が約20%まで上昇し安定
- ④金属製試料採取容器による採取・保管  
金属製試料採取容器(約500cm<sup>3</sup>)

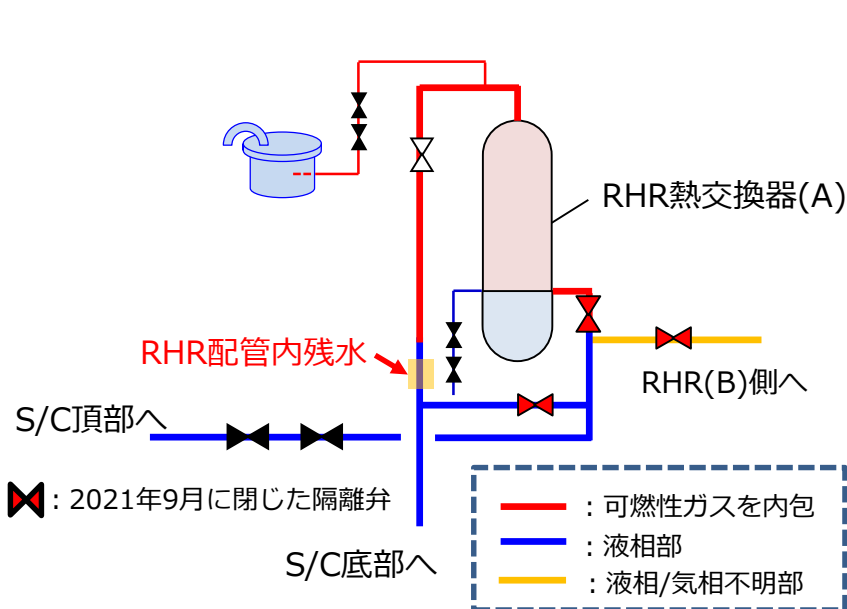
### 3 - ② . 系統の残水の採取及び分析結果

分析項目	分析結果	分析項目	分析結果
Cs-134	9.59E+04 Bq/L	pH	9.4
Cs-137	2.90E+06 Bq/L	塩素	5.00E+03 mg/L
Co-60	<5.99E+02 Bq/L	カルシウム	8.40E+01 mg/L
H-3	9.80E+04 Bq/L	マグネシウム	3.10E+02 mg/L
全β放射能	2.98E+06 Bq/L	ナトリウム	2.80E+03 mg/L
全α放射能	<2.66E+00 Bq/L	SS (浮遊物質)	4.3E+00 mg/L

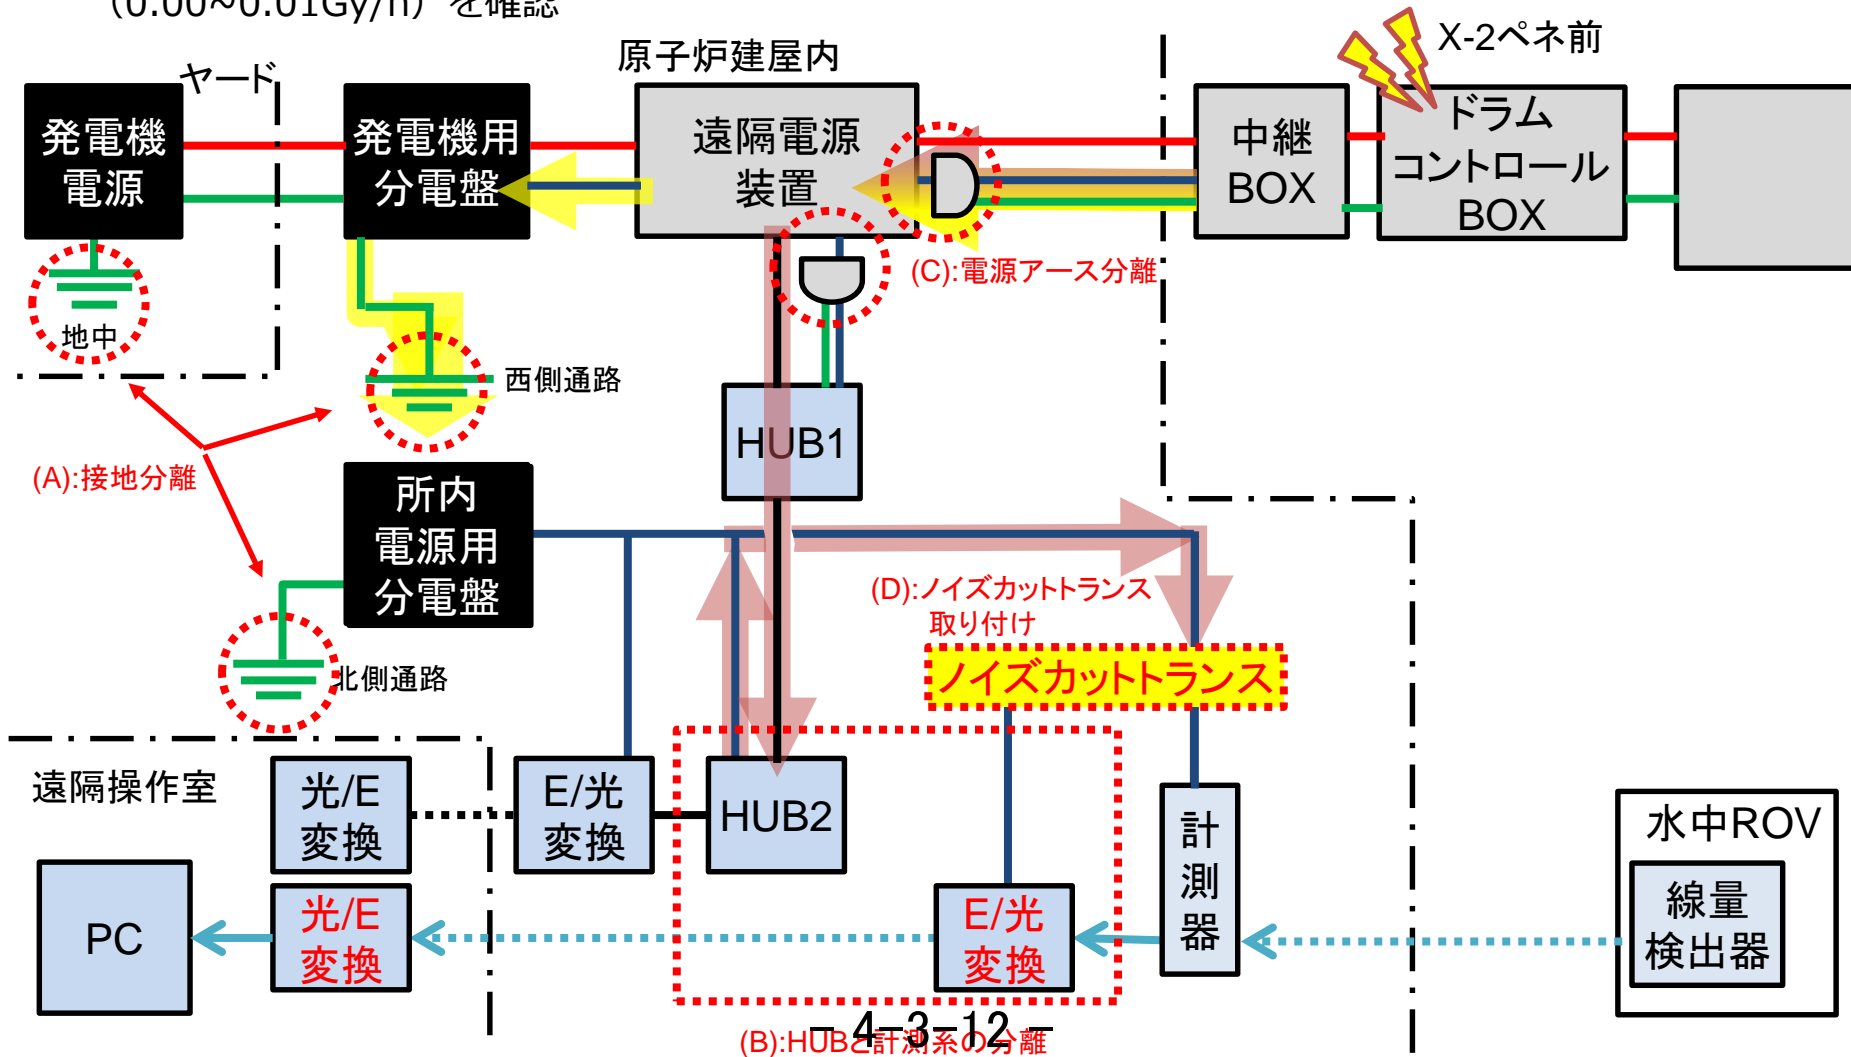
## (参考) 線量データが正確に表示されない事象の原因と対策

- 追加的な調査の結果等から、ドラムコントロールBOX由来のノイズが以下ノイズ伝播ラインを通じ、計測器に影響を与えていると推定 (①：西側接地からのノイズ伝播、②：HUBからのノイズ伝播)
- 下図(A)～(D)に示す対策を実施し、各ノイズ伝播ラインを遮断することで、計測器指示不良の解消 (0.00~0.01Gy/h) を確認

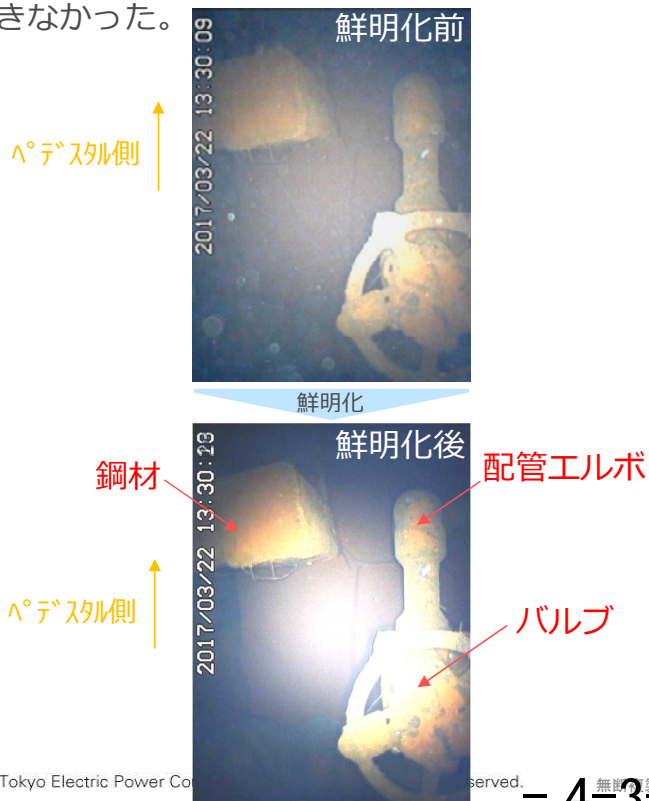
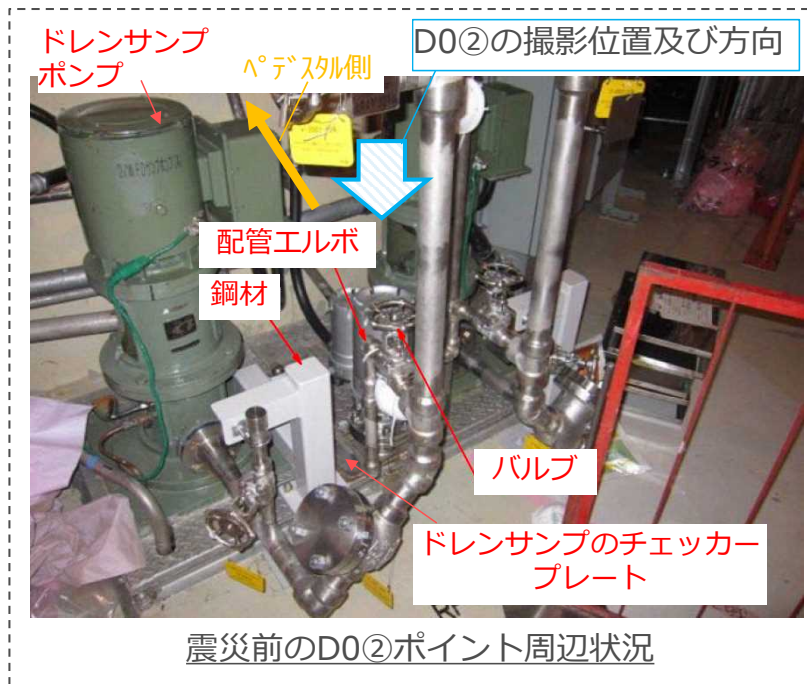
- 今回撮影した測定ポイントに対し、画像鮮明化処理を実施。
- D0②ポイントの映像データに対して鮮明化をした結果、バルブ、配管、鋼材といった既設構造物に大きな変形や損傷はなかった。なお、ドレンサンプのチェッカープレートは堆積物により確認できなかった。

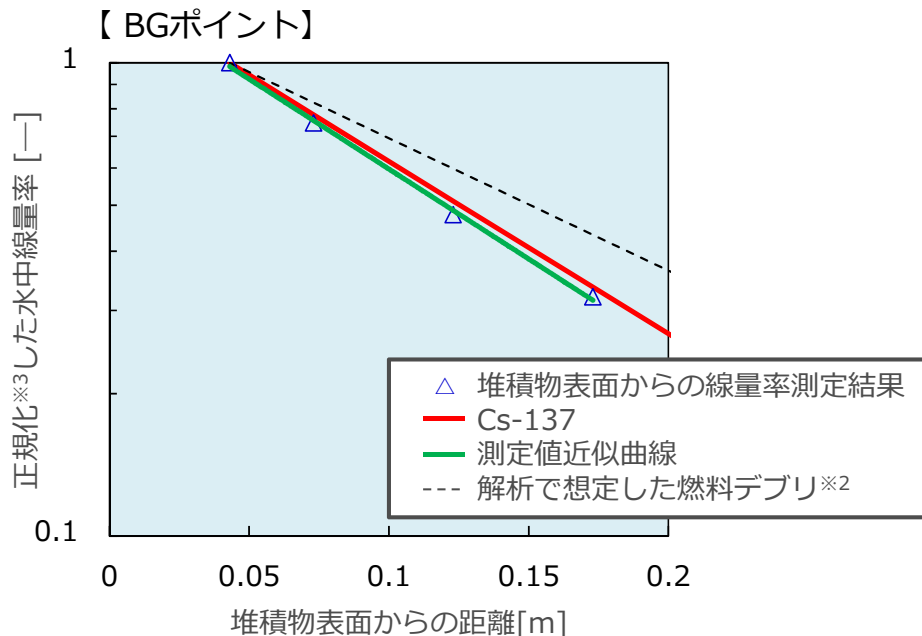
#### 3. 2 線量率分布解析 – BG : 堆積物表面の主線源の推定

- 堆積物表面からの線量率測定結果※1とCs-137減衰曲線の減衰率が同等であることから、堆積物表面の主線源（核種）はCs-137と推定

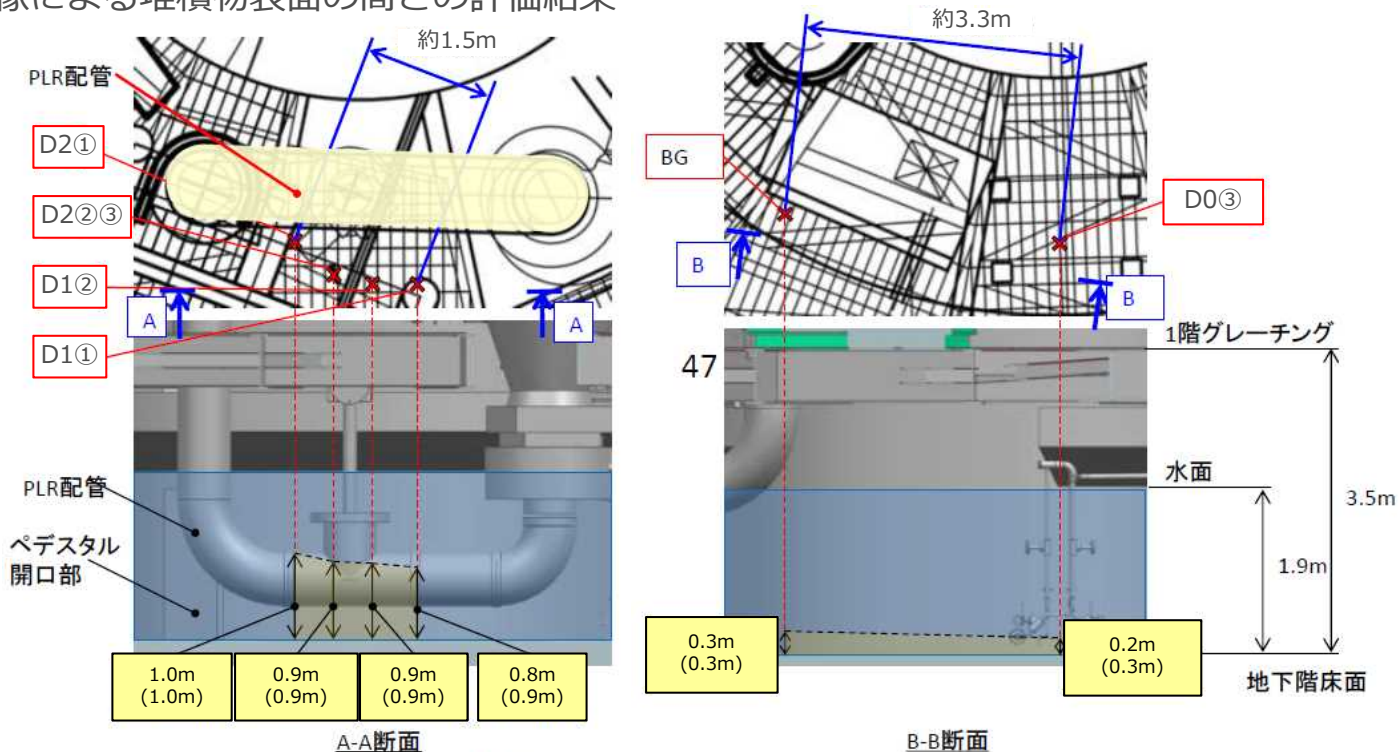
## ■ 映像による堆積物表面の高さの評価結果※1

- ・黄色枠内の数値は画像解析により算出した堆積物表面の推定高さ
- ・( )内の数値はセンサの吊下げ最下点高さ
- ・なお、堆積物表面より下の堆積物厚さについては確認できていない

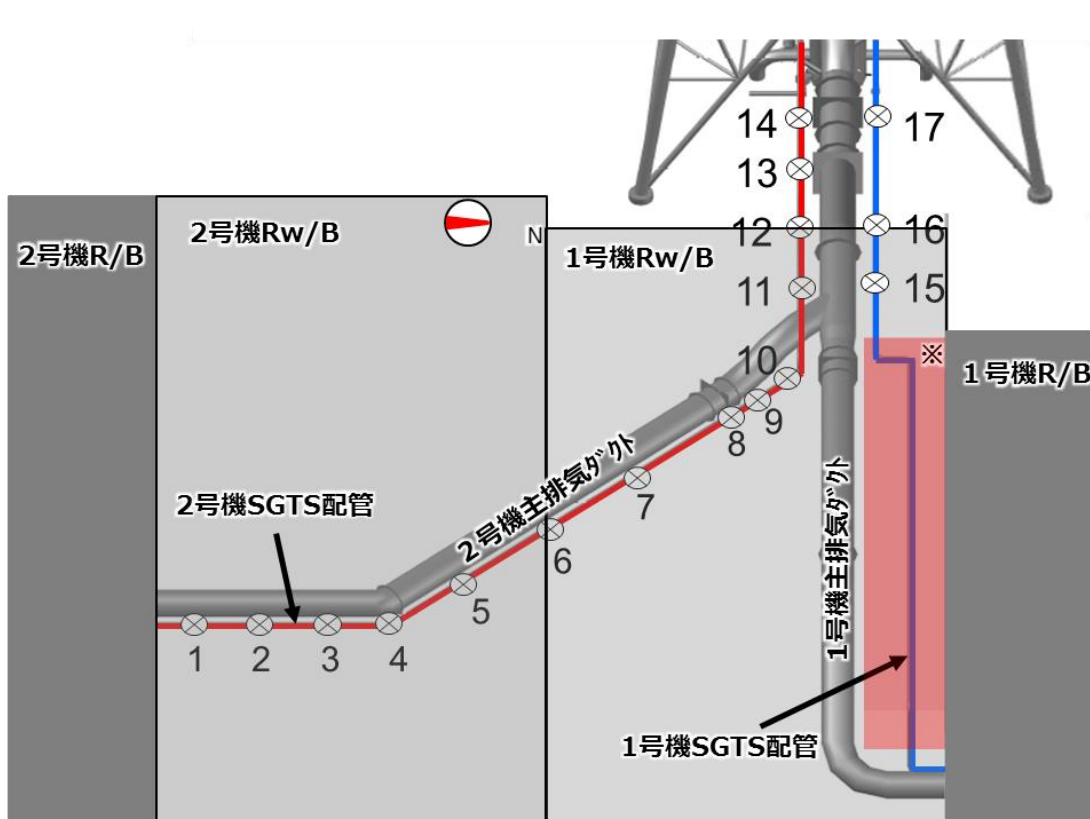
### (1) SGTS配管近傍線量調査結果

- 1号及び2号Rw/B上部のSGTS配管近傍の放射線量を概ね3～5m間隔で測定を実施。
- 測定ポイントのうち比較的高い放射線量はNo.8、No.9、No.13、No.14にみられ、最も高い値は、No.13の2号機SGTS配管表面から高さ0.1mの位置で約650mSv/hであった。

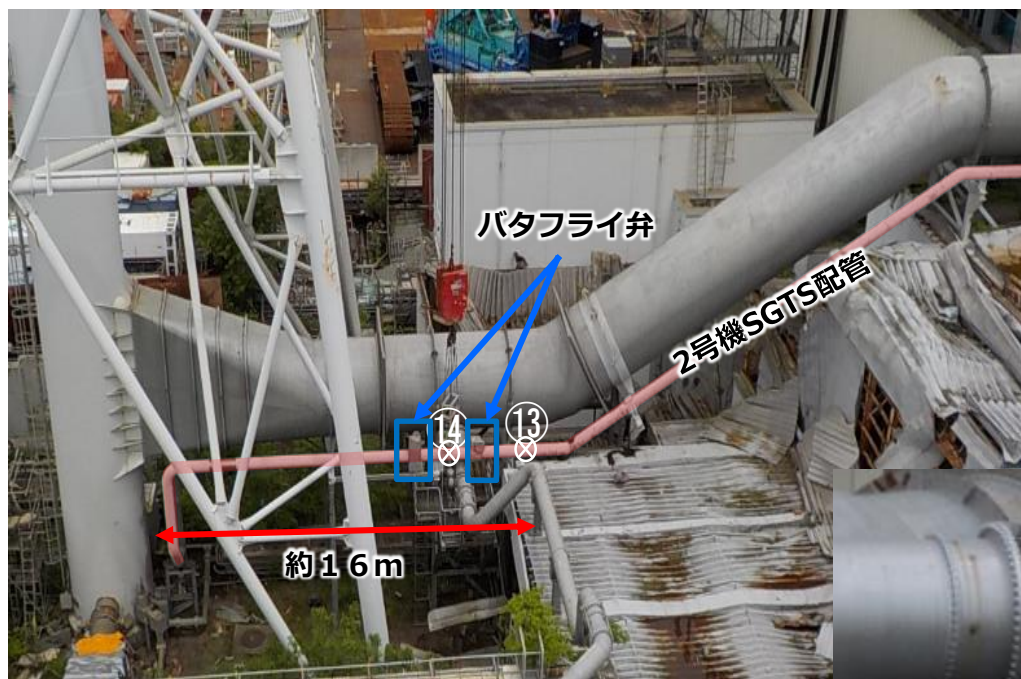
### (2) 高線量箇所について

- ・ 高い放射線量が確認されたNo.13(650mSv/h)及びNo.14(400mSv/h)付近にはバタフライ弁が設置されているため、放射性物質が止まりやすい環境も考えられる。
- ・ 一方、No.8/9(⑧150mSv/h、⑨160mSv/h) に関しては水平配管部分であった。

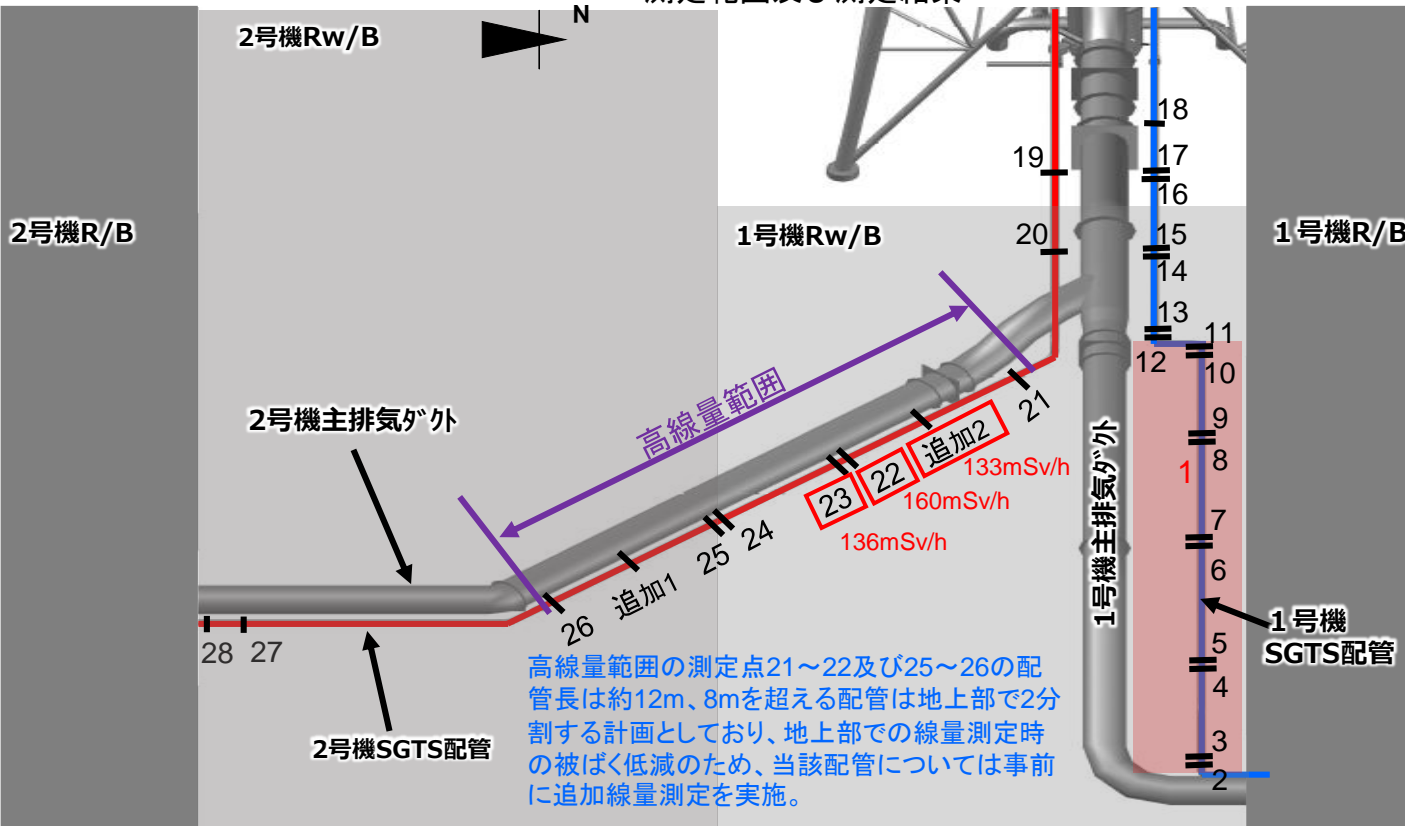
- ・ 下記に示す通り、配管線量率は2号機側が高く1号機側は低い結果となった。(昨年と同傾向)
- ・ これらは、ベント流速が速かった1号機配管より2号機は原子炉建屋内のSGTS系機器（フィルタ、ラプチャーディスク等）が抵抗となり流速が抑えられ滞留したものと推測している。
- ・ なお、2号機配管で高線量が確認された範囲（測定点21～26）の配管位置関係は、屋外配管のハイポイント（測定点20）より約1.2m低く、2号機R/Bからは水平位置となっている。

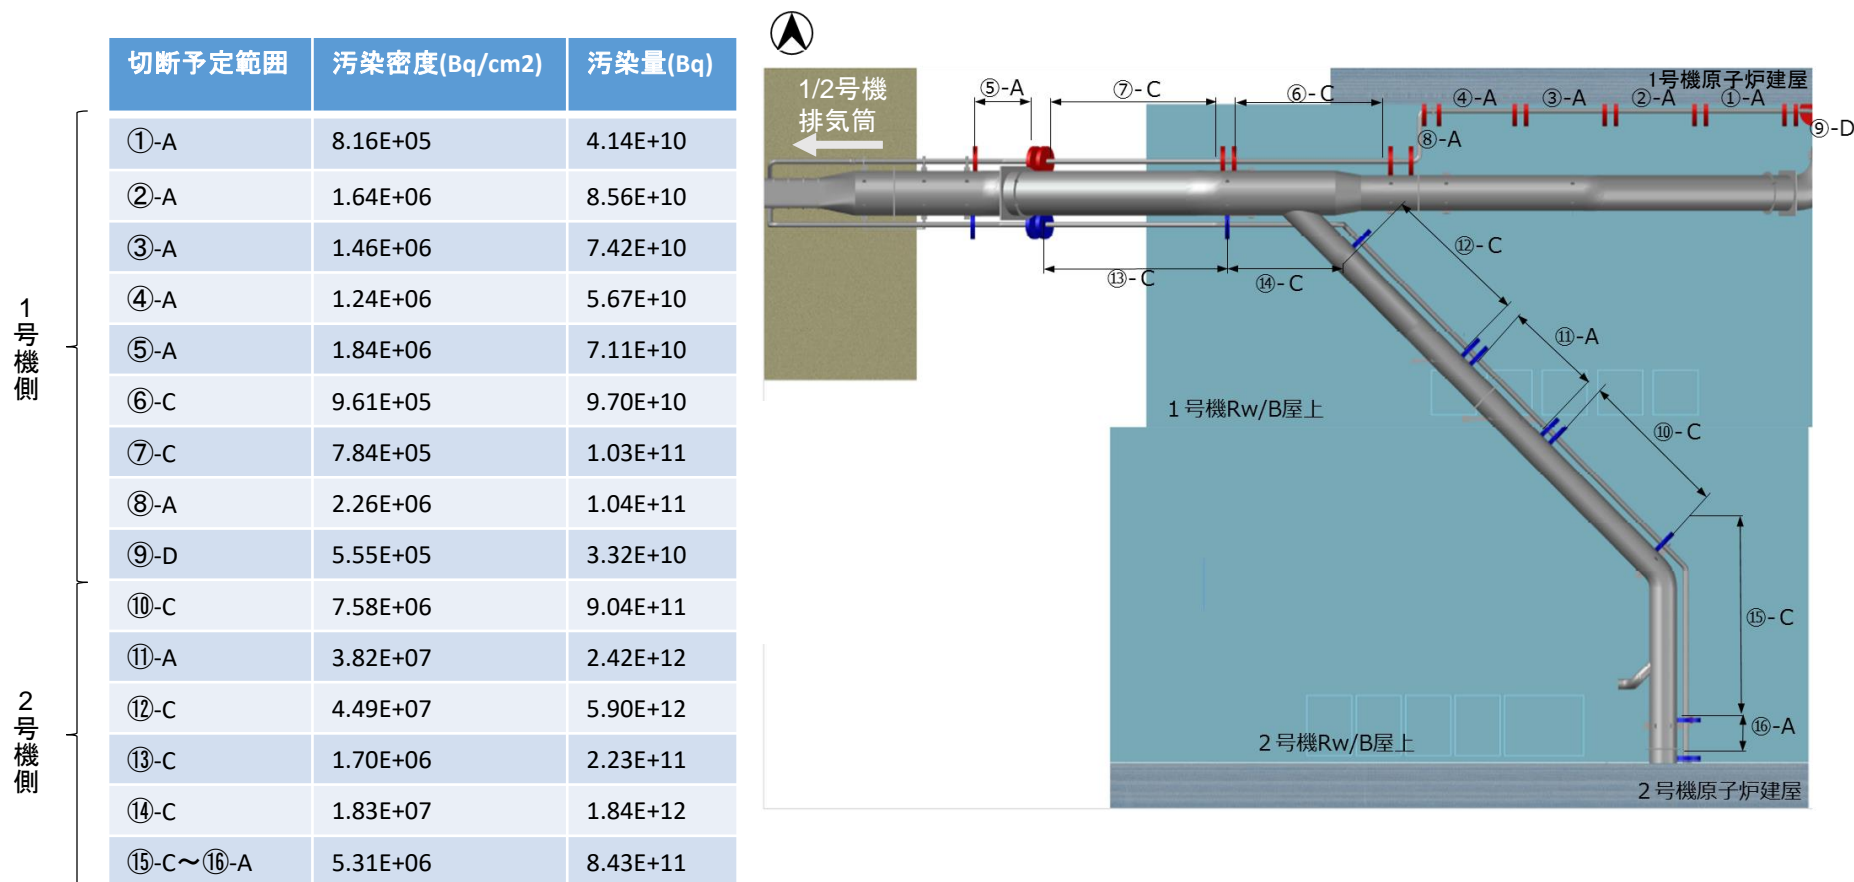
### (2) SGTS配管内の汚染評価結果

- 測定した放射線量率から汚染密度を算出し、切断後の配管ごとに汚染量の算出を実施した。
- 1号機側の汚染量は10～11乗オーダー、2号機側は11～12乗オーダーで、第82回監視・評価検討会で示された汚染量評価値と同等な結果となった。
