1号機原子炉格納容器内部調査について ～映像データ及び線量データの分析結果～

2022年2月28日

東京電力ホールディングス株式会社

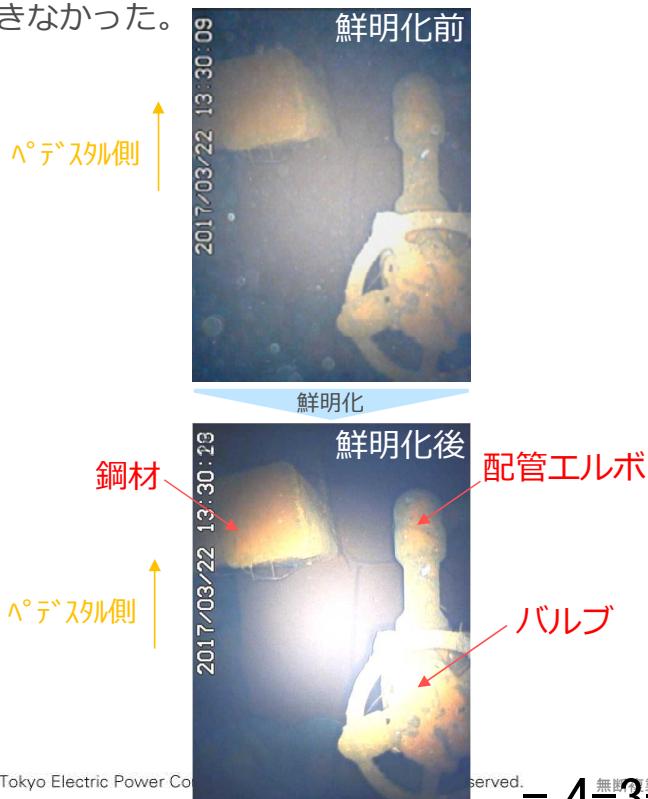
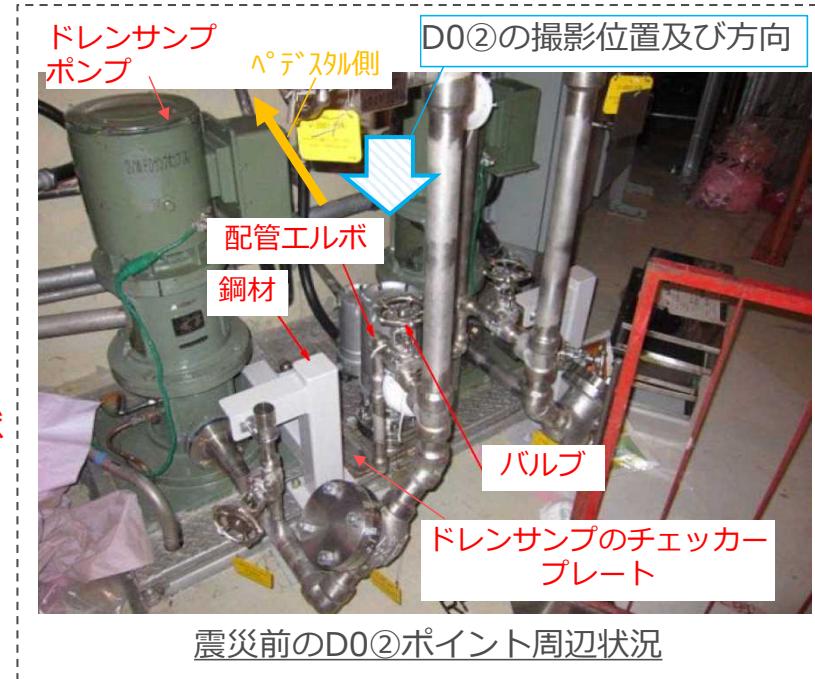
- 今回撮影した測定ポイントに対し、画像鮮明化処理を実施。
- D0②ポイントの映像データに対して鮮明化をした結果、バルブ、配管、鋼材といった既設構造物に大きな変形や損傷はなかった。なお、ドレンサンプのチェックカーブレートは堆積物により確認できなかった。

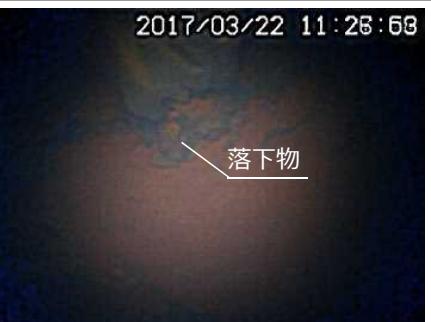
- D0②ポイント以外の映像データに対しても鮮明化を実施。
- D2③ポイントにて新たに落下物を確認したが、D0,D1ポイントでは新たな情報は得られなかった。

2017/03/22 11:26:58 落下物

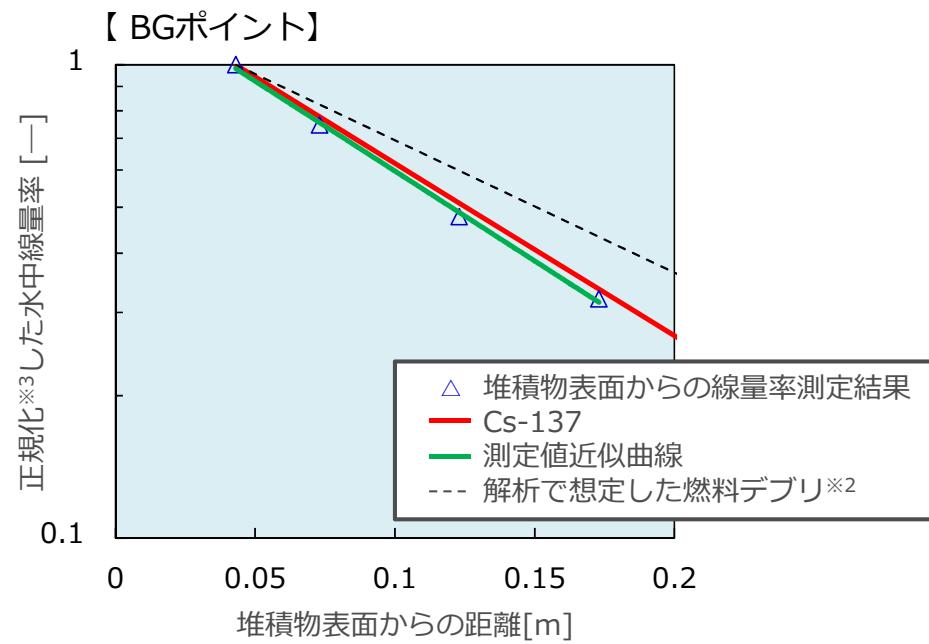
- 堆積物表面からの線量率測定結果^{※1}とCs-137減衰曲線の減衰率が同等であることから、堆積物表面の主線源（核種）はCs-137と推定

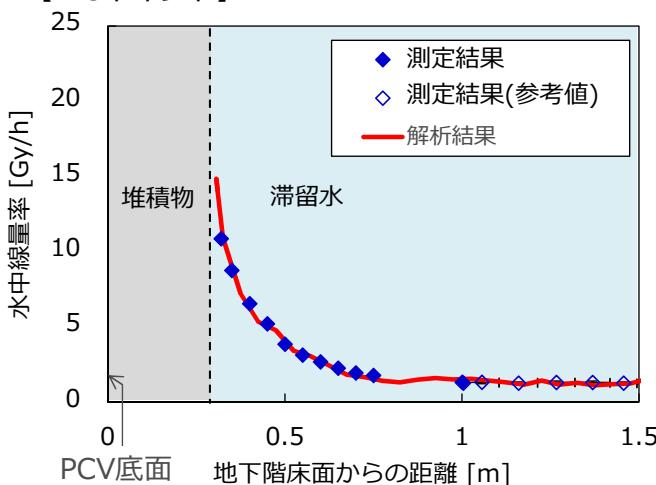
【 BGポイント】

- 堆積物表面にCs-137の主線源を仮定した場合のBGとD0③の解析を実施した。
- BG及びD0③は堆積物厚さが薄いこと、及び位置的にペデスタル開口部から離れていることから、燃料デブリが存在していないと仮定して解析した。
- 上記の仮定にて解析した場合、測定結果と解析結果が良好な一致を示すことから、BG及びD0③の堆積物の下には燃料デブリは存在しないか、又は存在しても少量であると推定した。

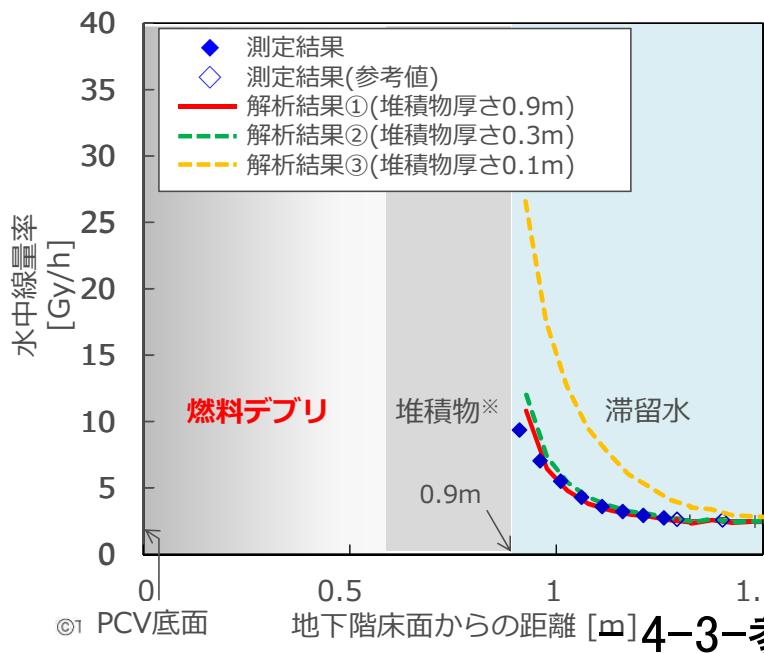
D2③解析条件 (堆積物表面高さ0.9m)

- D1,D2の各測定ポイントで確認された堆積物表面高さ（約0.9m）の範囲で、堆積物の下に燃料デブリが存在する場合の線量率の評価を行った。
- ペデスタル開口部に距離が近いD2③ポイントの解析結果は下図の通り。
- 堆積物厚さが厚い場合には、堆積物による遮へい効果により、燃料デブリが存在するかどうかは推定できなかった。
- 堆積物厚さは現時点では不明であることから、推定できなかった原因が燃料デブリが無かったのか、堆積物や構造物が厚く、遮へい効果が大きい影響によるものかまで判別できなかった。

※：堆積物の下に構造物がある可能性もある。

- ① 堆積物厚さ : 0.9m
- ② 堆積物厚さ : 0.3m
- ③ 堆積物厚さ : 0.1m

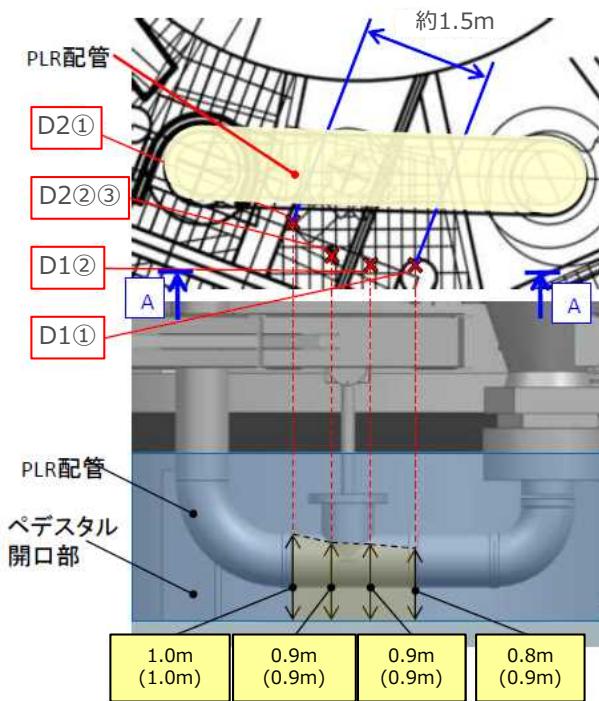
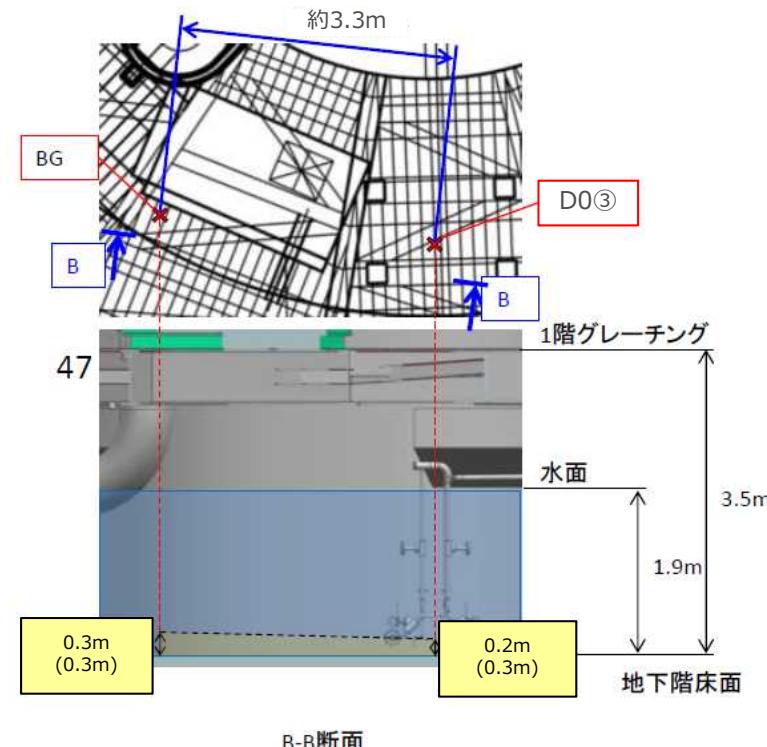
■ 映像による堆積物表面の高さの評価結果^{※1}

※1 : SFM(Structure from Motion)により、センサと堆積物表面間の距離を算出し、センサ降下量を合わせて堆積物表面の高さを評価。

- ・黄色枠内の数値は画像解析により算出した堆積物表面の推定高さ
- ・()内の数値はセンサの吊下げ最下点高さ
- ・なお、堆積物表面より下の堆積物厚さについては確認できていない

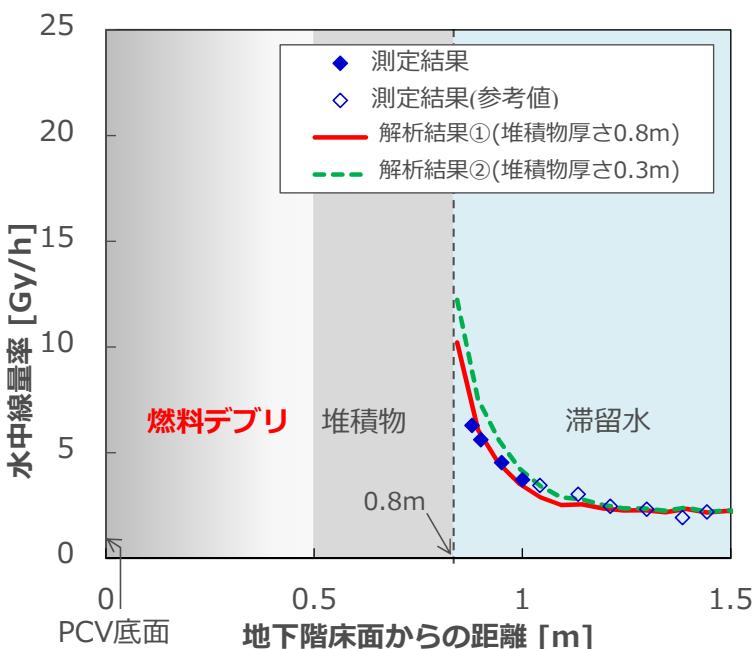
■ D1①ポイント

解析条件（堆積物表面高さ0.8m）

- ① 堆積物厚さ : 0.8m
- ② 堆積物厚さ : 0.3m

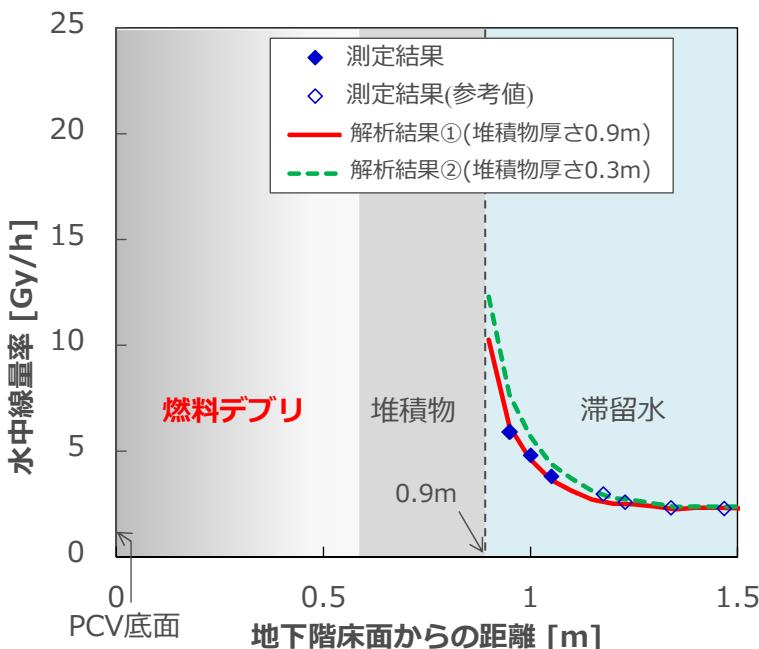
■ D1②ポイント

解析条件（堆積物表面高さ0.9m）

- ① 堆積物厚さ : 0.9m
- ② 堆積物厚さ : 0.3m

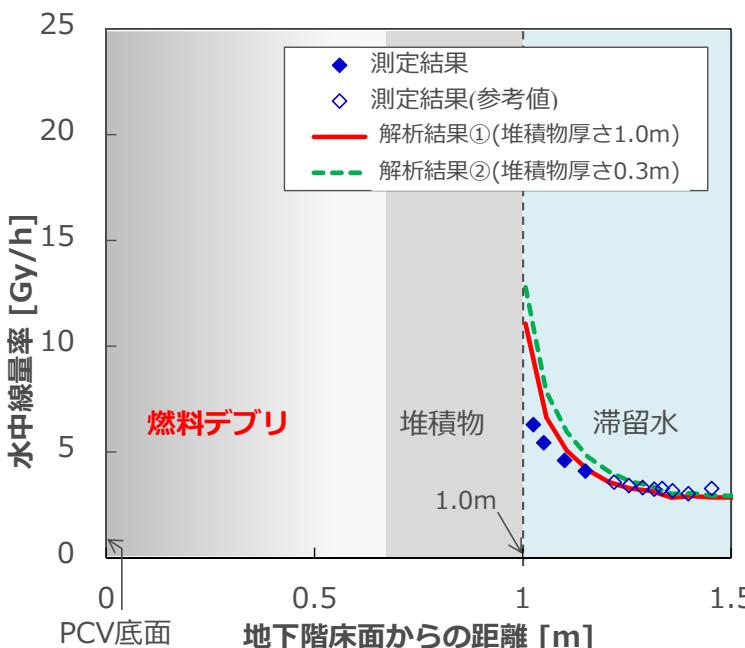
■ D2①ポイント

解析条件（堆積物表面高さ1.0m）

- ① 堆積物厚さ : 1.0m
- ② 堆積物厚さ : 0.3m

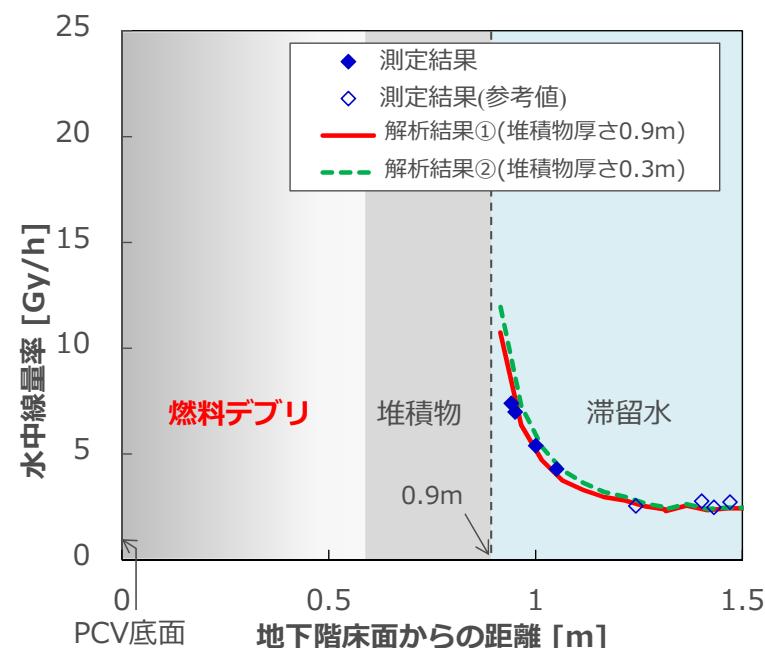
■ D2②ポイント

解析条件（堆積物表面高さ0.9m）

- ① 堆積物厚さ : 0.9m
- ② 堆積物厚さ : 0.3m

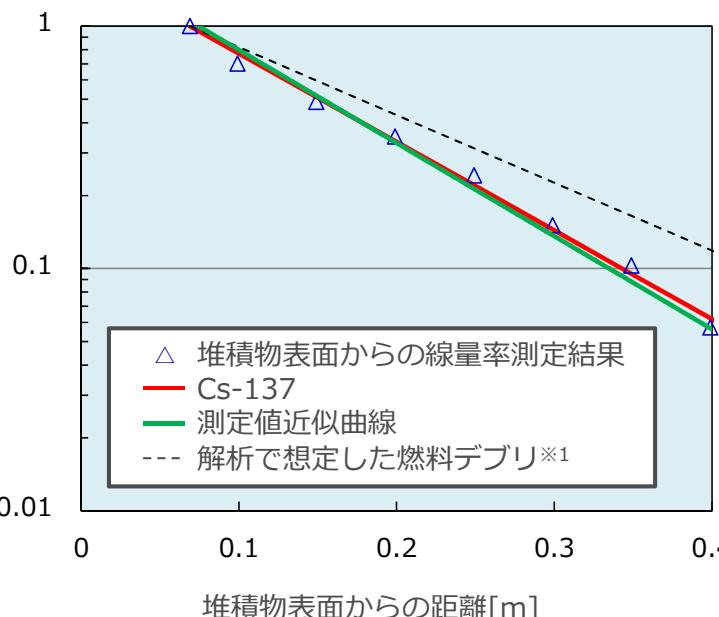
【D0③ポイント】

線量率分布解析 – D0③,D2③ : 堆積物表面の主線源の推定
