原子力施設等におけるトピックス
(令和4年2月21日～2月27日)

柏崎刈羽原子力発電所6号機大物搬入建屋 杭の損傷原因と今後の対応について

2022年2月24日
東京電力ホールディングス株式会社
柏崎刈羽原子力発電所

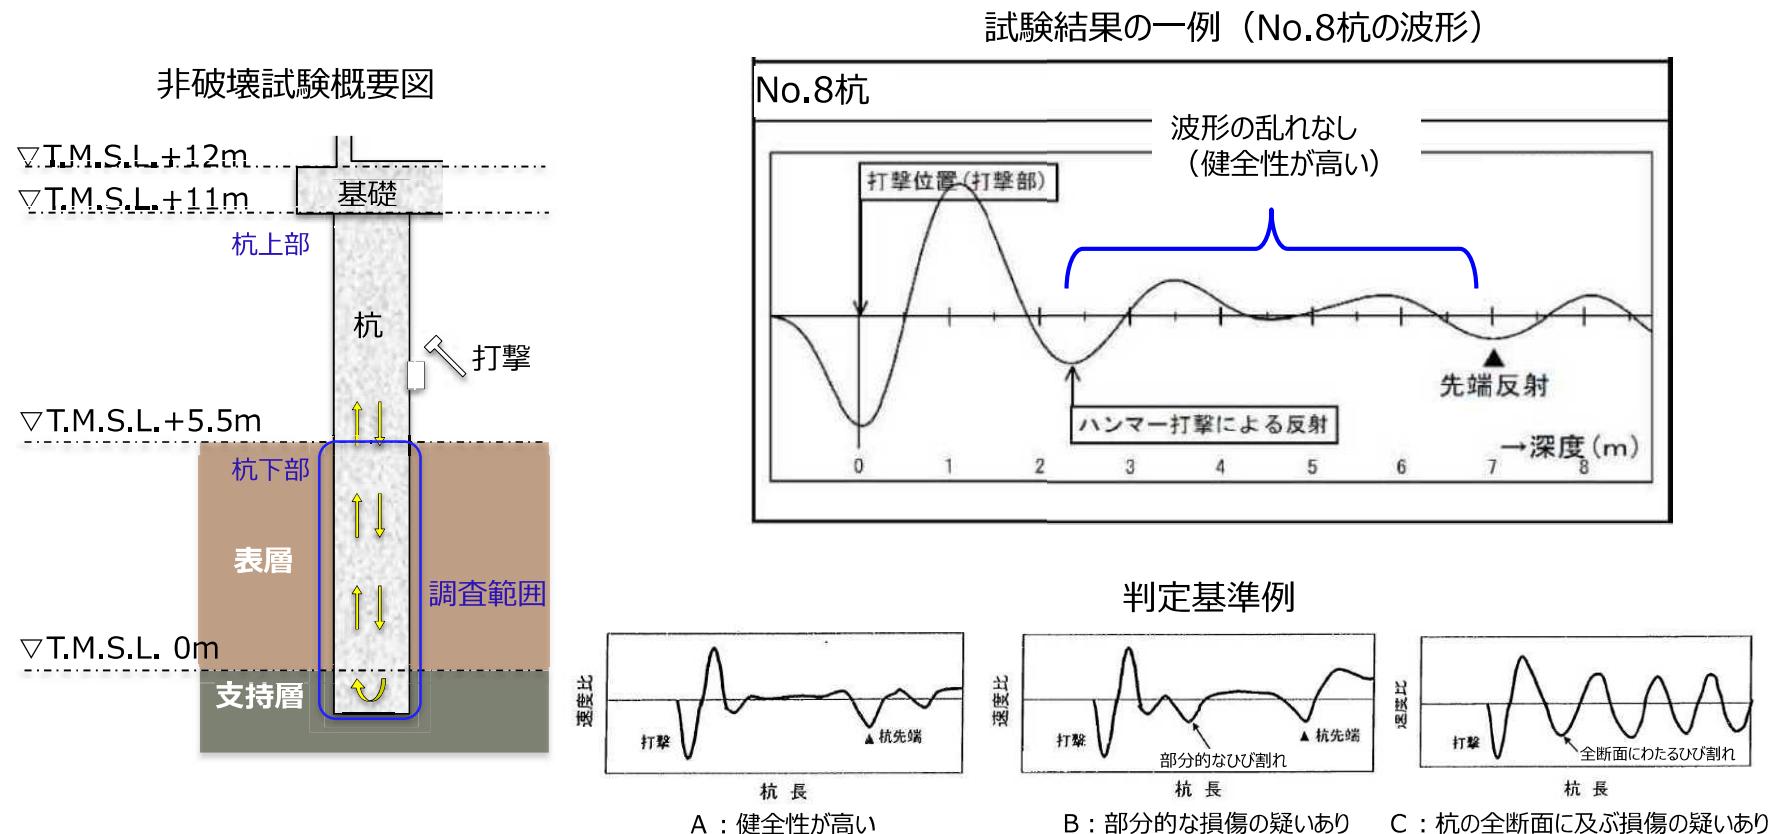
- 杭下部は、外観目視による調査が困難なことから、非破壊試験（衝撃弹性波反射法※）により健全性を調査
※杭体をハンマーで打撃し、杭中を伝わる振動を計測することにより杭の健全性を判定する手法
- 調査の結果、全ての杭下部が「健全性は高い」との判定

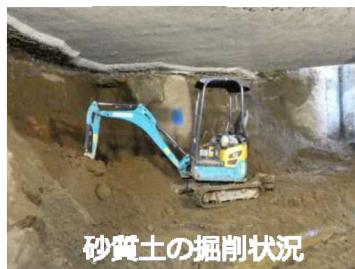
砂質土の掘削状況

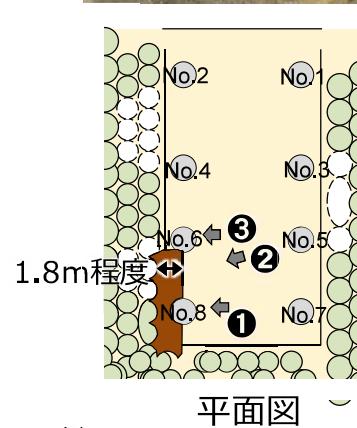
写真③

- No.8杭、No.6杭と特定の杭に損傷が集中していることから、今回の掘削作業時に損傷につながるような要因が無かったか、作業写真の確認や関係者への聞き取りを実施
- その結果、主に砂質土で構成されている地盤の中で、南東側周辺に硬質な地盤があつたことを確認
- 硬質な地盤は、損傷が集中して見られるNo.8杭およびNo.6杭に干渉していることも確認

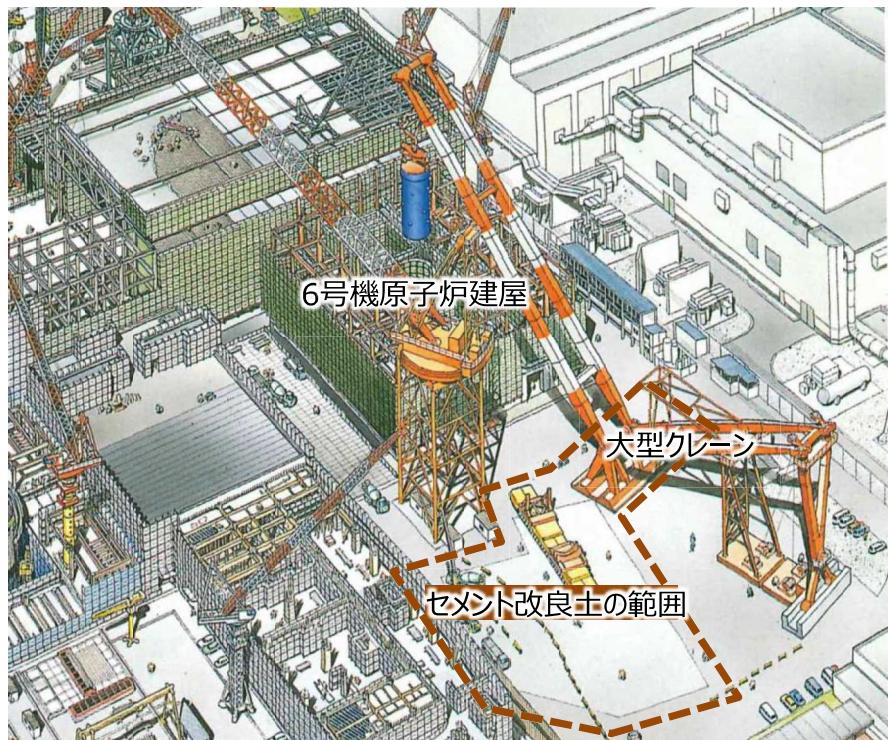
6号機建設時のセメント改良土の範囲（1994年）

- 硬質な地盤の材料や範囲等について、建設記録の確認や協力企業への聞き取りを実施
- その結果、硬質な地盤は、6号機建設時に大型クレーン※位置の地盤を補強するため、セメントと土を混ぜて作られたセメント改良土であることを確認
※6号機建設時に大型機器等を吊り込むために設置されたクレーン。図中の大型クレーン以外に、移動式大型クレーンも使用
- セメント改良土を含む建設残置物については、契約上、発注者が支障がないと認めたもの以外、撤去するルール。撤去しない場合には当社への申し入れが必要

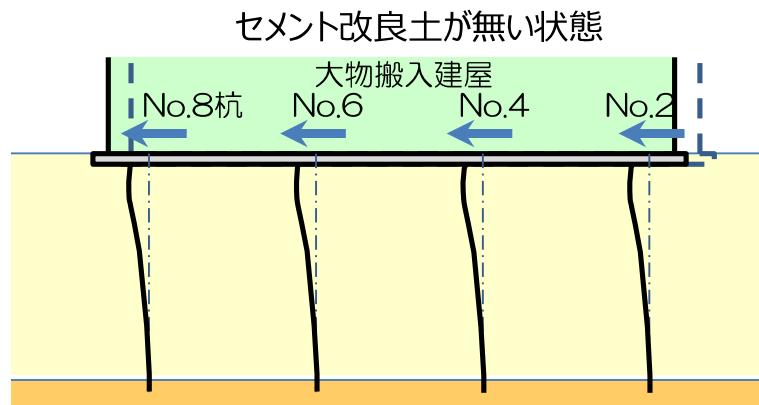
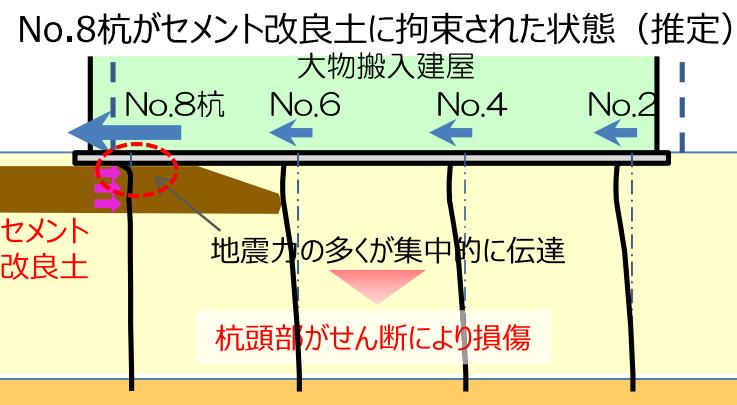
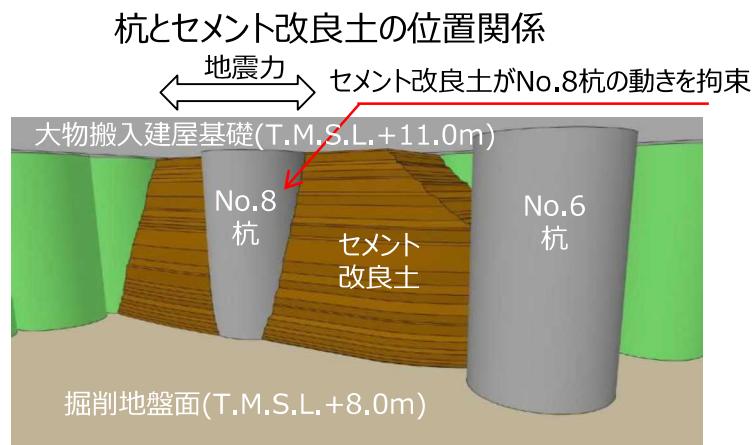
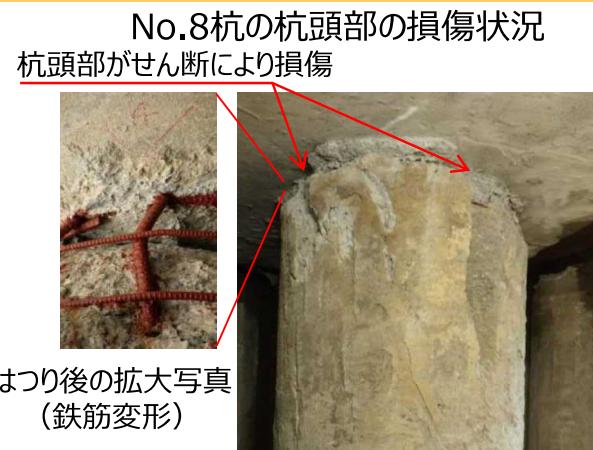
- ①～④の調査結果から、セメント改良土が中越沖地震時にNo.8杭の動きを拘束したため、杭頭部に地震力が集中し、せん断※により損傷したものと推定
※物体をはさみ切るような作用のこと
- 推定したメカニズムの妥当性について、解析的検証を実施した結果、セメント改良土の影響で杭頭せん断力がNo.8杭に集中する傾向を確認

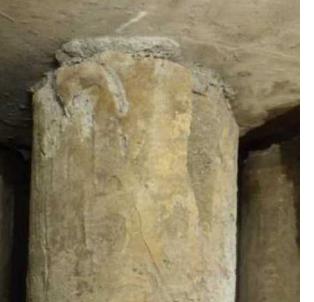
<p>■ 評価結果 杭頭部の鉄筋が7本破断 基礎は沈下しておらず、基礎と杭頭に隙間は生じてない</p>	<p>■ 文献^{※1}における損傷度Vの実例</p>

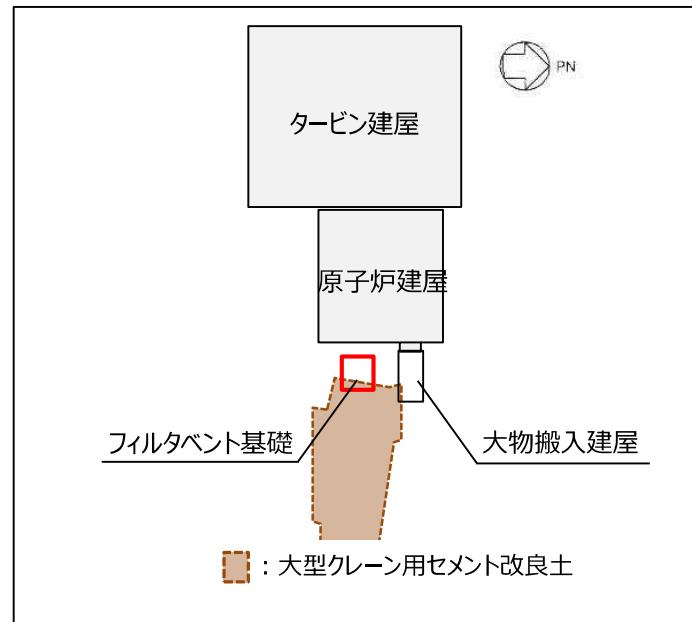
当時のセメント改良土の計画範囲が、図面上ではフィルタベント基礎に一部重なる

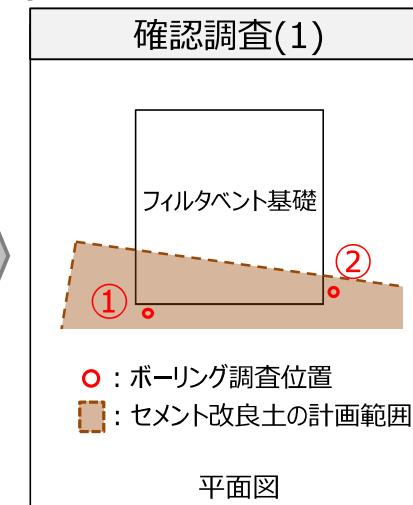
基礎の直近 2 箇所をボーリング調査したところ、①ではセメント改良土らしきものが確認され、②では確認されなかった

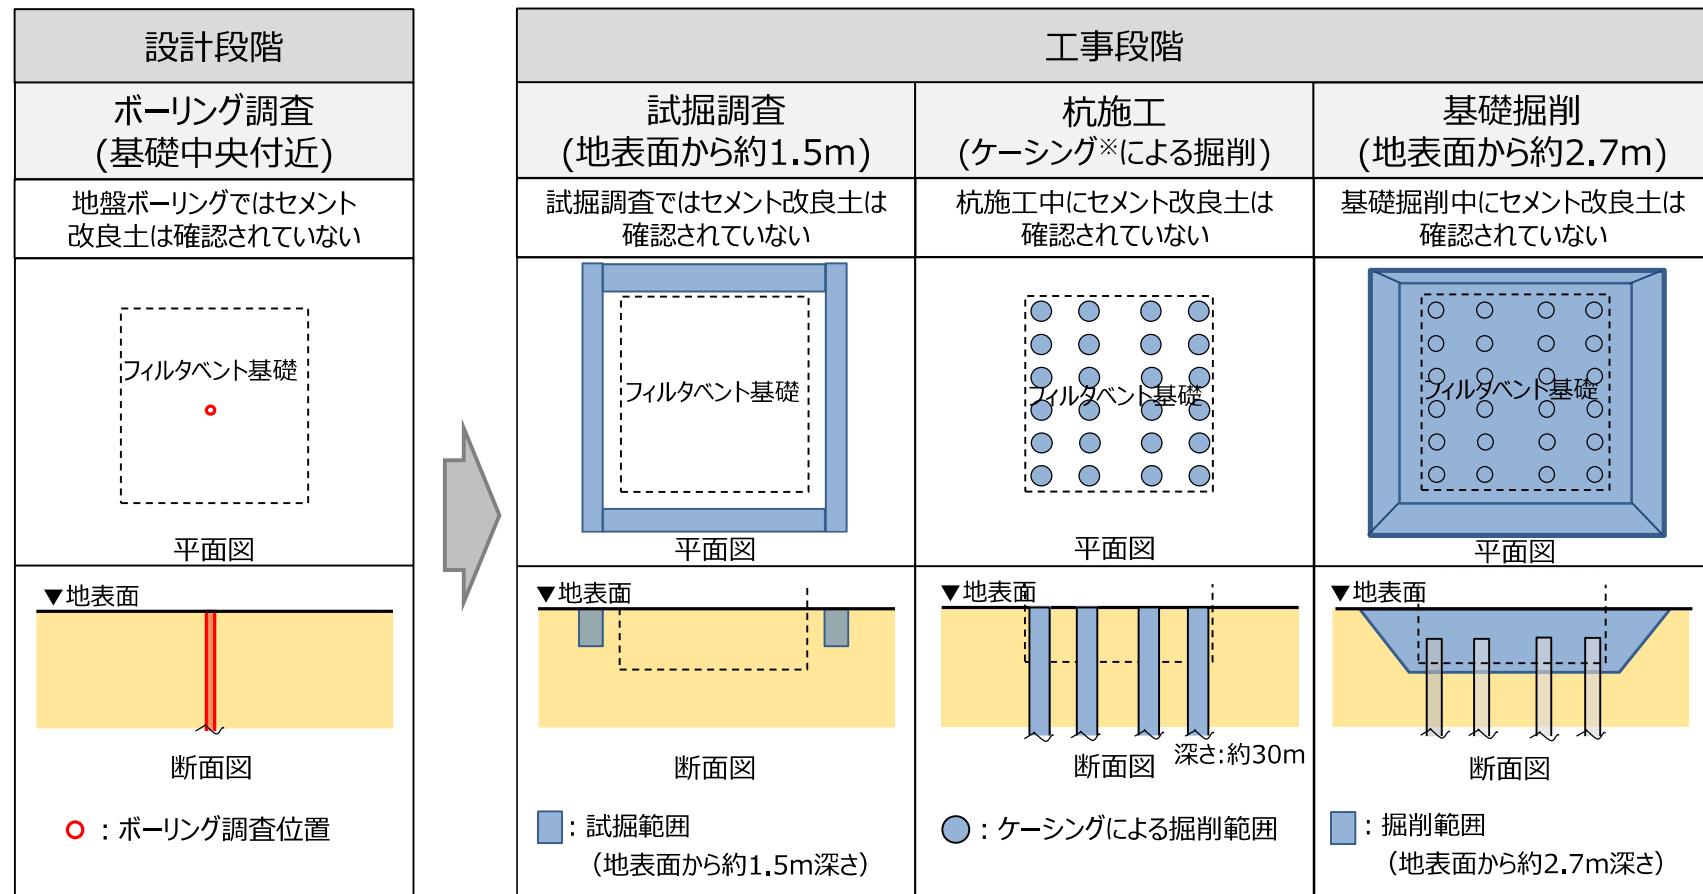
- 6号機フィルタベント基礎の設計・施工段階では、設計用ボーリング、試掘、基礎掘削等を行っているが、その過程においてセメント改良土は出てきていなかったことを確認
