福島第一原子力発電所一時保管エリアに保管していたノッチタンクからの  
核燃料物質等の漏えい事象に関する発電用原子炉施設故障等報告書の提出について

# 発電用原子炉施設故障等報告書

件名	福島第一原子力発電所 一時保管エリアに保管していたノッチタンクからの核燃料物質等の漏えい事象について
事象発生の日時	令和3年7月19日13時05分 (福島第一規則第18条第10号に該当すると判断した日時)
事象発生の場所	福島第一原子力発電所
事象発生の発電用原子炉施設名	福島第一原子力発電所構内 一時保管エリアP (エリアP1, エリアP2)
事象の状況	<p>1. 事象発生時の状況</p> <p>(1) 事象発生時の状況</p> <p>令和3年7月5日、福島第一原子力発電所構内一時保管エリアP (以下、「当該エリア」という。)にある排水枡<sup>※1</sup> (以下、「当該排水枡」という。)において、月1回の頻度で定例採取している水の分析結果 (6月29日採取分) が全β放射能濃度で750Bq/Lあり、前回 (5月21日採取分) の値 (全β放射能濃度: 5.9Bq/L) と比較して高いことを確認した。</p> <p>このため、7月5日に当該排水枡に溜まった水を採取して分析した結果、全β放射能濃度は9.8Bq/Lで、通常の変動範囲内に戻っていることを確認した。</p> <p>※1: 当該エリア周辺の雨水等が流れ込む排水枡であり、排水枡が一杯になると当該エリア北側にある沈砂池 (流水中の土砂などを沈殿させて、流水から取り除くための池) へ流れる経路となっている。</p> <p>当該排水枡の全β放射能濃度が高かったことから、当該排水枡周辺の状況を調査したところ、当該エリアにある瓦礫類を保管しているノッチタンク28基のうち、汚染土壌を保管している2基のノッチタンク (以下、「当該ノッチタンク」という。)の天板にあるハッチ蓋4箇所 (1基あたり2箇所) 及び天板自体がずれていたことを確認した。</p> <p>また、当該ノッチタンク内部は満水状態であり、当該タンクの開口部より溢れた形跡があることを確認した。</p> <p>当該排水枡に溜まった水 (6月29日採取分) 及び当該ノッチタンク内部の水 (7月8日採取分) を分析した結果、7月19日に天然核種でないSr-90及びY-90<sup>※2</sup>が存在していることを確認した。</p> <p>※2: Sr-90が放射性壊変して生成する放射性物質</p> <p>以上の調査結果から、当該ノッチタンクに雨水が入り、保管されていた汚染土壌から放射性物質 (Sr-90等) が溜まった雨水へ溶け出し、その後も降雨が断続的にあったことで、当該ノッチタンクが満水となり、放射性物質 (Sr-90等) を含んだ雨水が当該ノッチタン

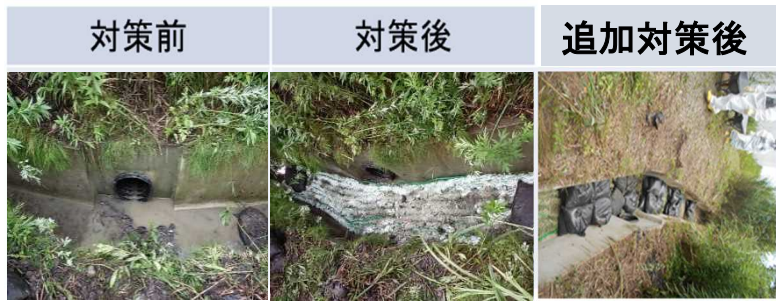
Sr 除去材とゼオライト土嚢を設置（7月5日）  
Sr 除去材とゼオライト土嚢を設置（追加対策）（7月26日）

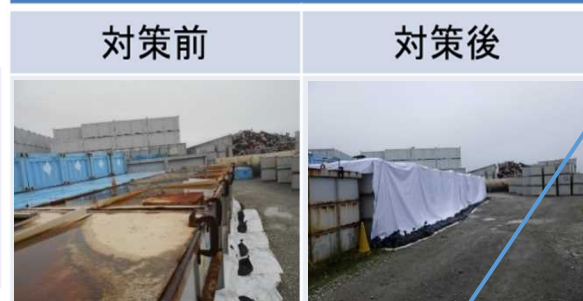
当該ノッチタンク廻りの地表面をシート養生（7月6日）  
当該ノッチタンクをシート養生（7月8日）

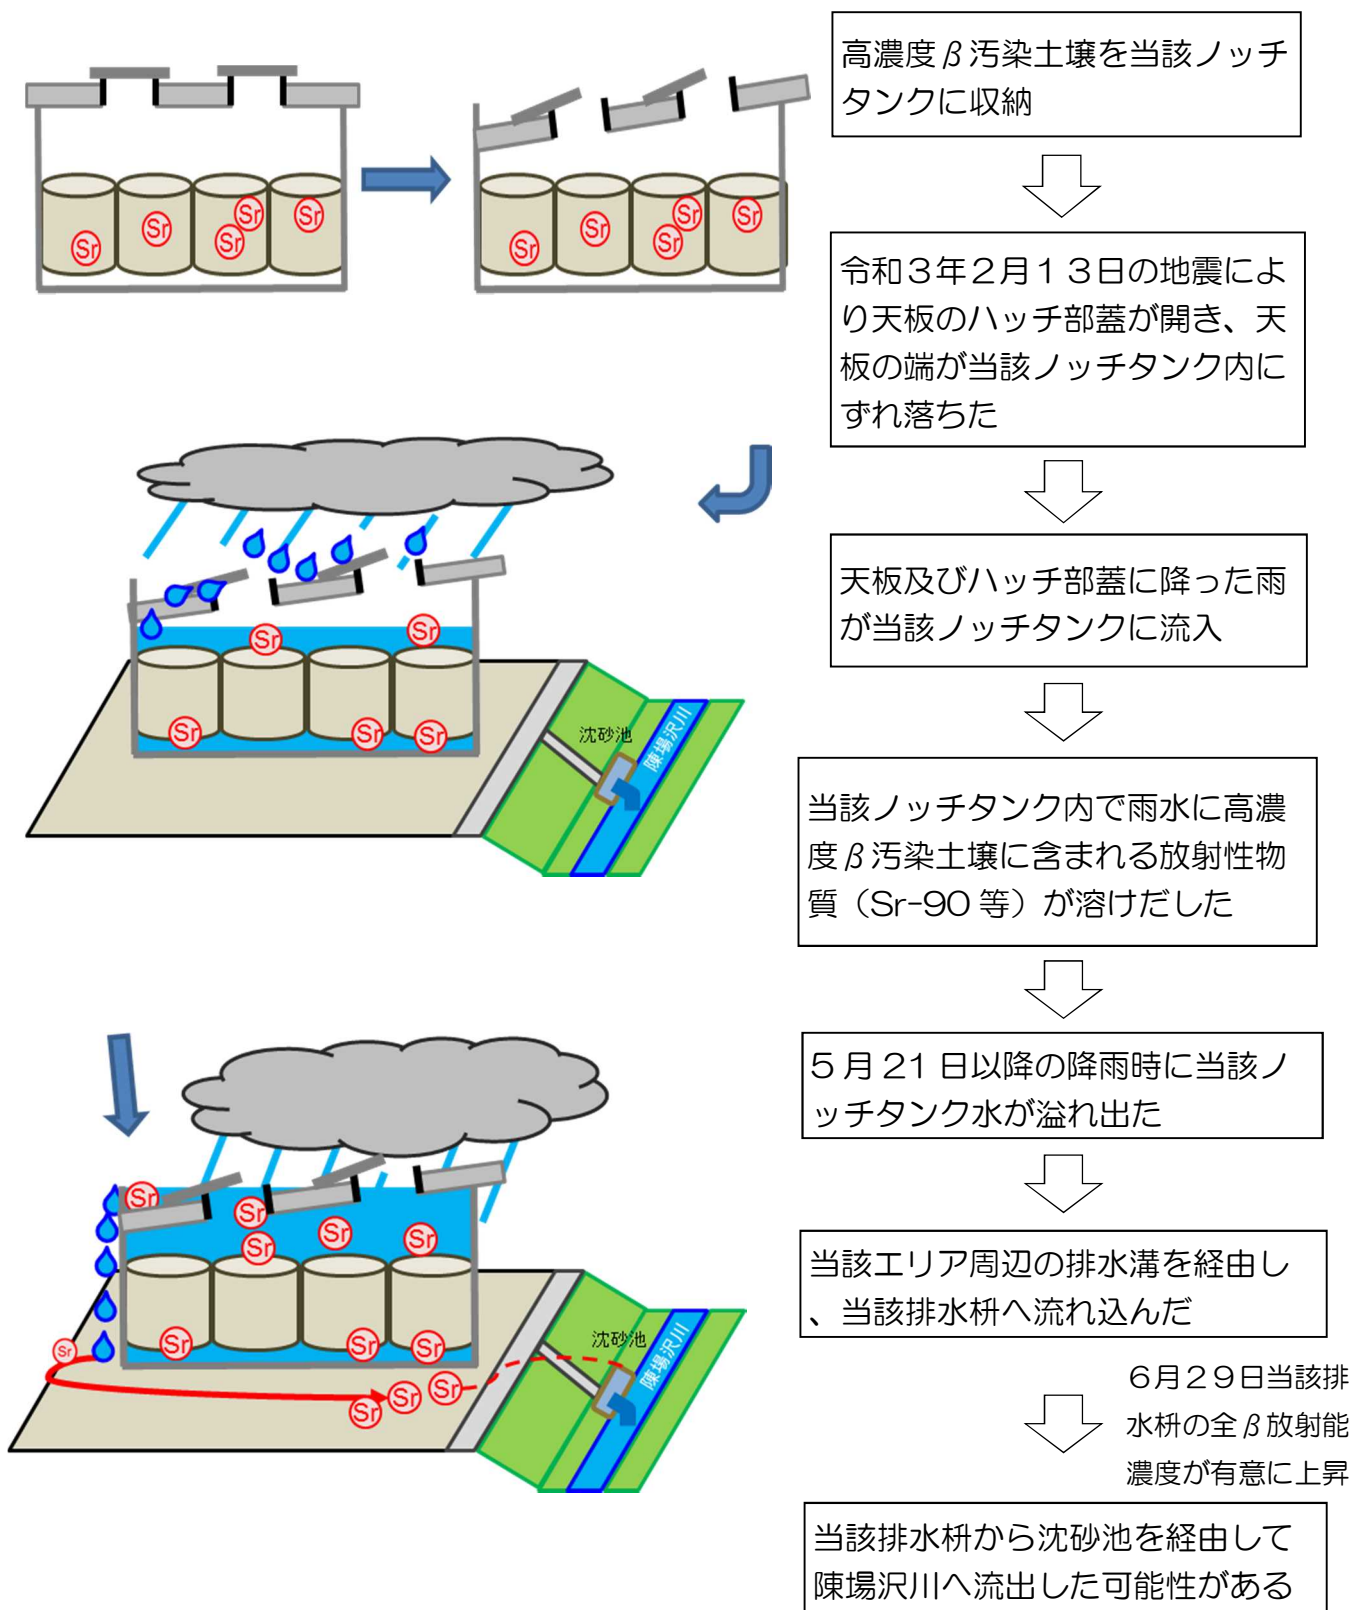
当該ノッチタンクから漏れ出した原因（推定）

検出された塩素濃度は通常の沿岸部程度であり、塩素によって大気腐食が異常に促進されたとは想定しにくいことから、天板に穴が開いた原因は以下の通りと想定した。

- 保管開始時点でノッチタンクの天板に損傷や腐食があった
- 上記に加えて、ノッチタンク天板に雨水が溜まりやすい構造であったことから、乾燥と湿潤状態を繰り返したことにより腐食が進展した
