福島第一原子力発電所一時保管エリアにおける核燃料物質等の漏えい事象に関する発電用原子炉施設故障等報告書の提出について

## 福島第一原子力発電所

一時保管エリアにおける核燃料物質等の漏えい事象について

福島第一原子力発電所  
一時保管エリアにおける核燃料物質等の漏えい事象について

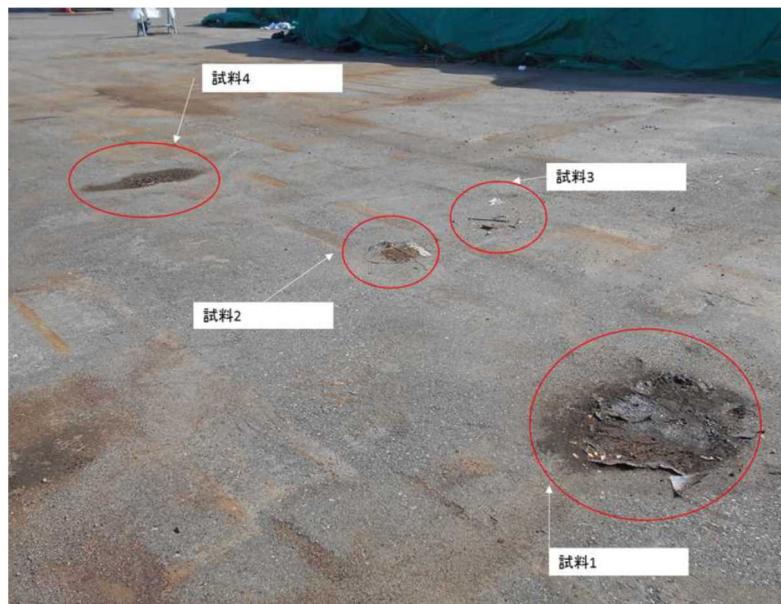
### 当該物質の確認状況

令和3年3月2日に当該モニタの放射能濃度が上昇したことを探して調査していたところ、同年3月22日、物揚場排水路流域の西側高台にある放射性廃棄物を保管していた一時保管エリアW(以下、「当該エリア」という。)において、地表面(アスファルト舗装)に70 $\mu\text{m}$ 線量当量率<sup>\*2</sup>が周囲と比較して有意に高い土の塊(以下、「当該物質」という。)が複数あることを確認した。当該物質の70 $\mu\text{m}$ 線量当量率は最大13 mSv/h(3月24日測定)で、1箇所はゲル状の物質を含んでいた。

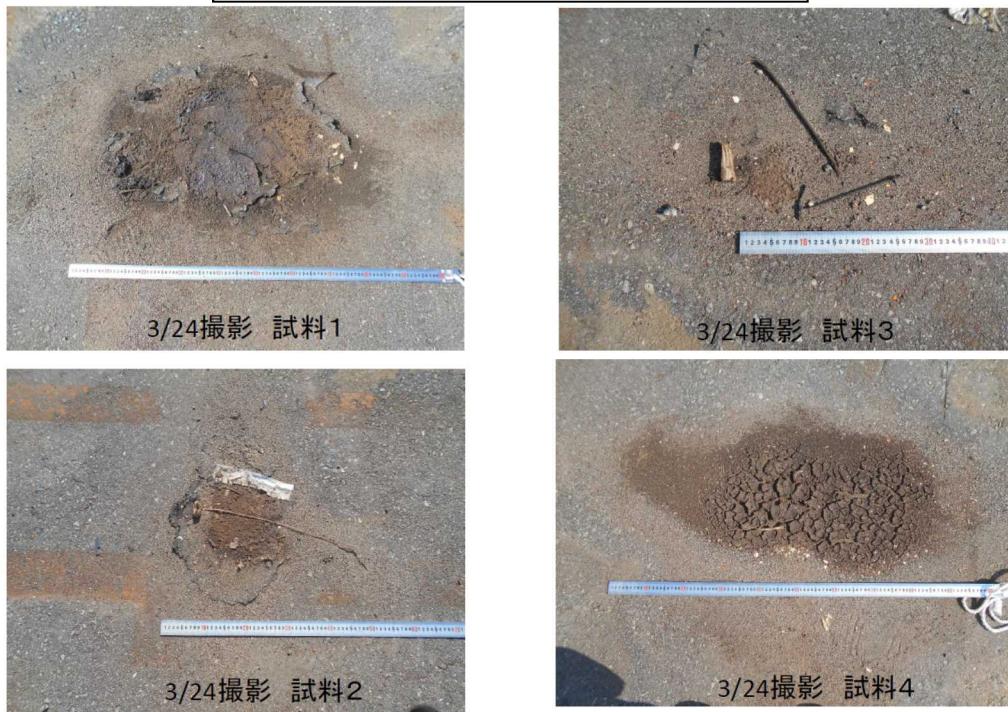
### 当該物質の試料採取状況

70  $\mu\text{m}$ 線量当量率で最大 13mSv/h

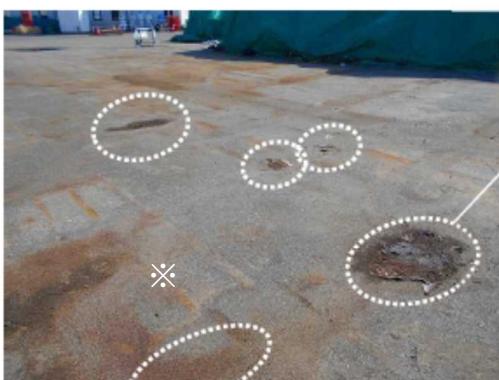
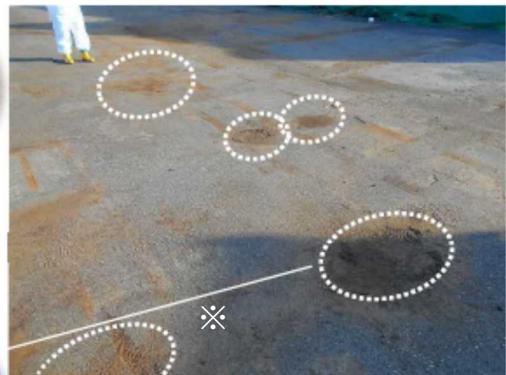
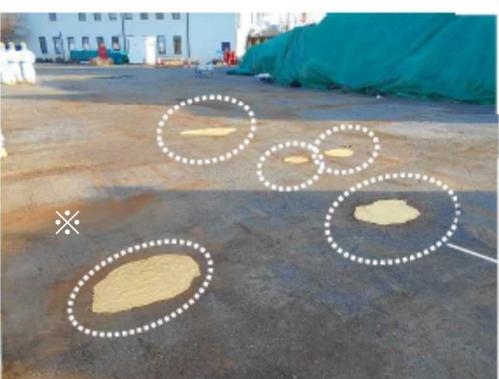
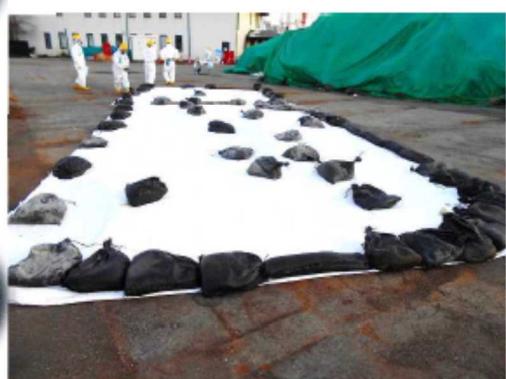
## 当該物質の応急処置状況

- 当該物質回収、除染材塗布及びシート養生後（3月24日）

※：4箇所の他にも、土が堆積していた1箇所を除去している。塊ではなく薄く広がった土の状態であったため、試料採取はしていないが、回収及び除染材塗布は実施している。

当該物質については、令和3年3月24日に回収した。また、当該物質があった地表面及びその周辺の地表面については、塗膜剥離型除染材を塗布し、地表面のシート養生を行うとともに、その上に土嚢を設置した。

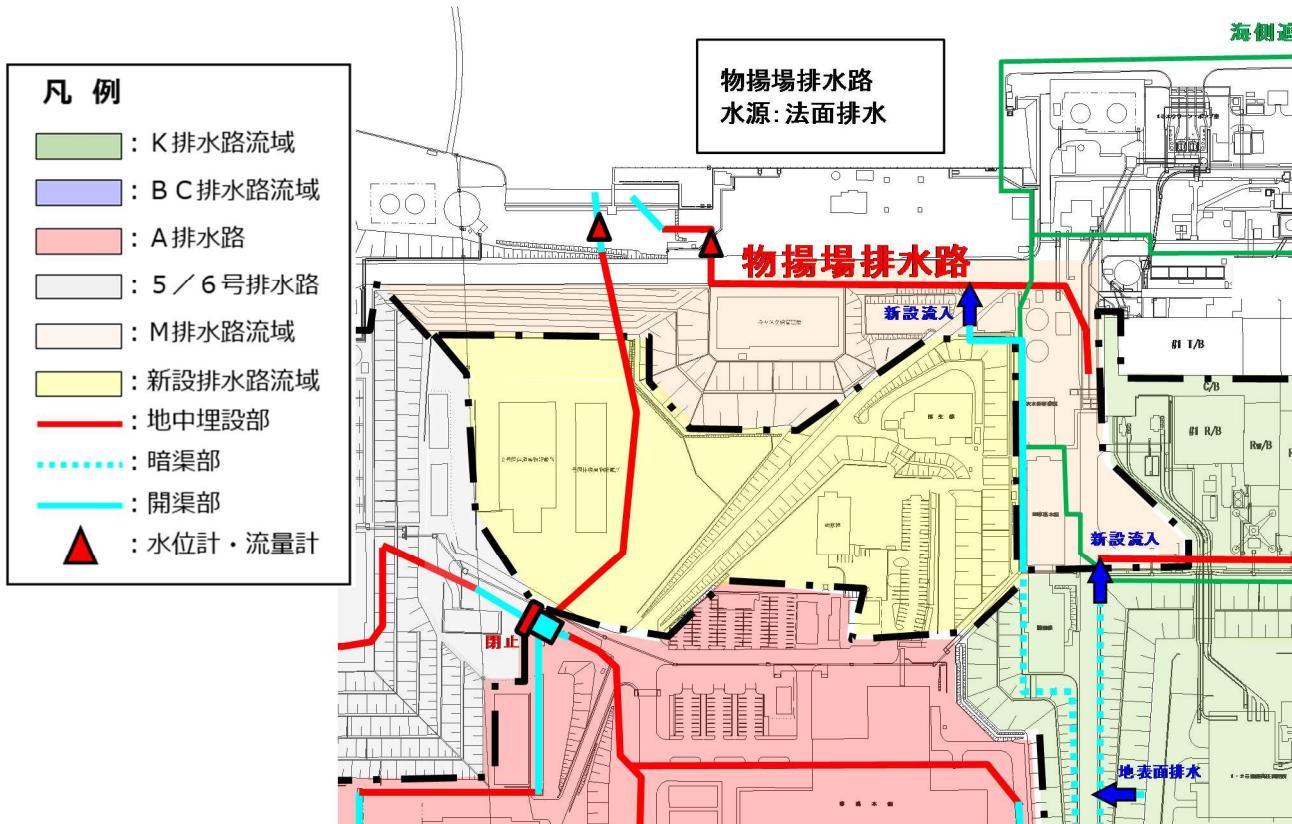
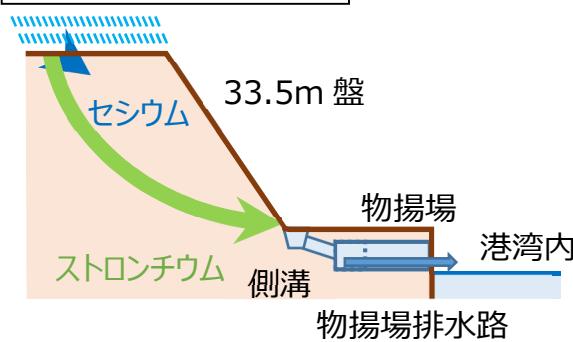
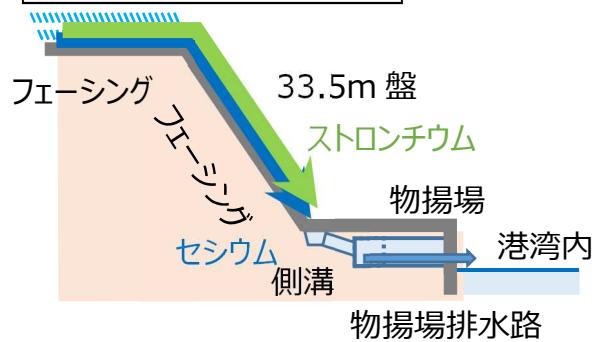
## フォールアウトの移行経路と移行速度の違い

- 地中に浸透した降雨・地下水の流れにより核種が移行
- 地中でのストロンチウムの移行速度はセシウムより約 20 倍
- フェーシングにより降雨は地中に浸透せず直接側溝に流入
- ストロンチウムとセシウムは同じタイミングで排水路に流入早い

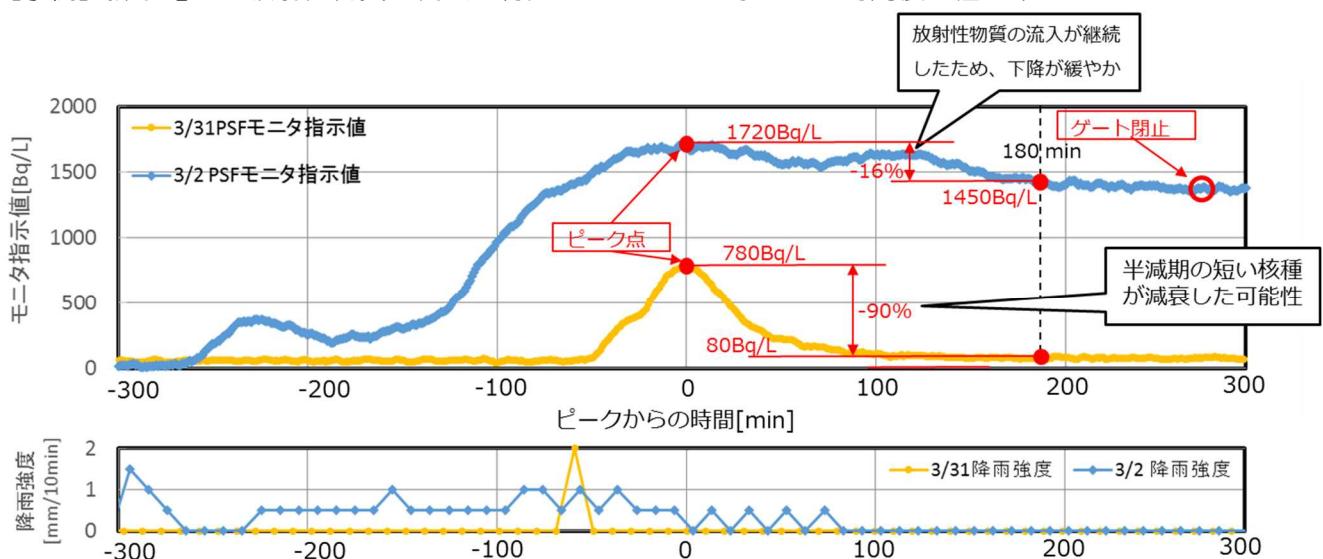
【事例】排水路への放射性物質の流入の有無によるピーク時から3時間後の低下率

- 放射性物質の流入が継続していない。
- 半減期の短い核種が減衰した可能性がある。

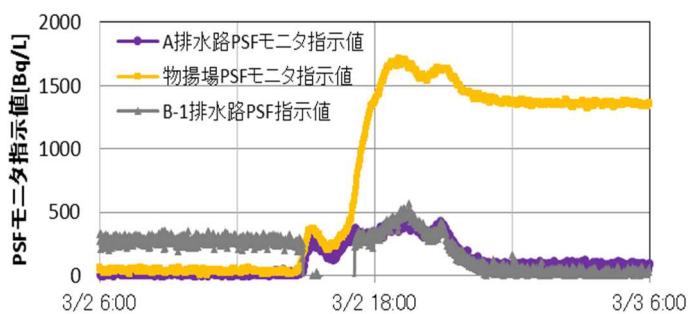
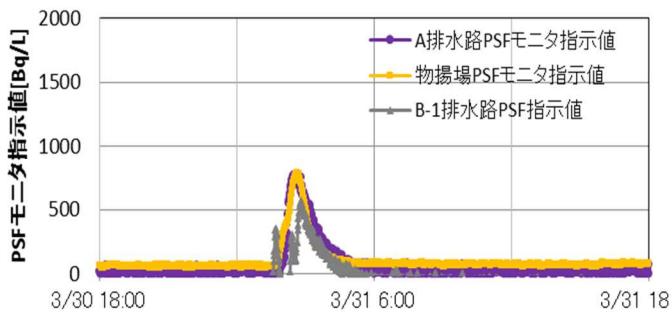
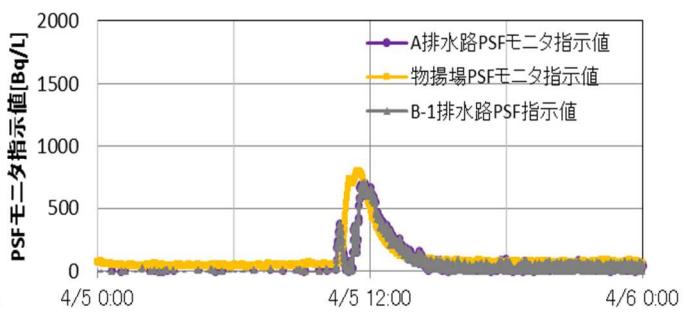
汚染源がある場合には3月2日のトレンドのように放射性物質流入先の排水路のみPSFモニタ指示値が上昇する。

3月31日、4月5日のように他の排水路PSFモニタ指示値が同様な傾向にある場合、特定の汚染源からの流入ではなく、敷地の広域に影響を及ぼす要因（例えば、気中の放射性物質が降雨によって地表面に落ちてきた）であるといえる。

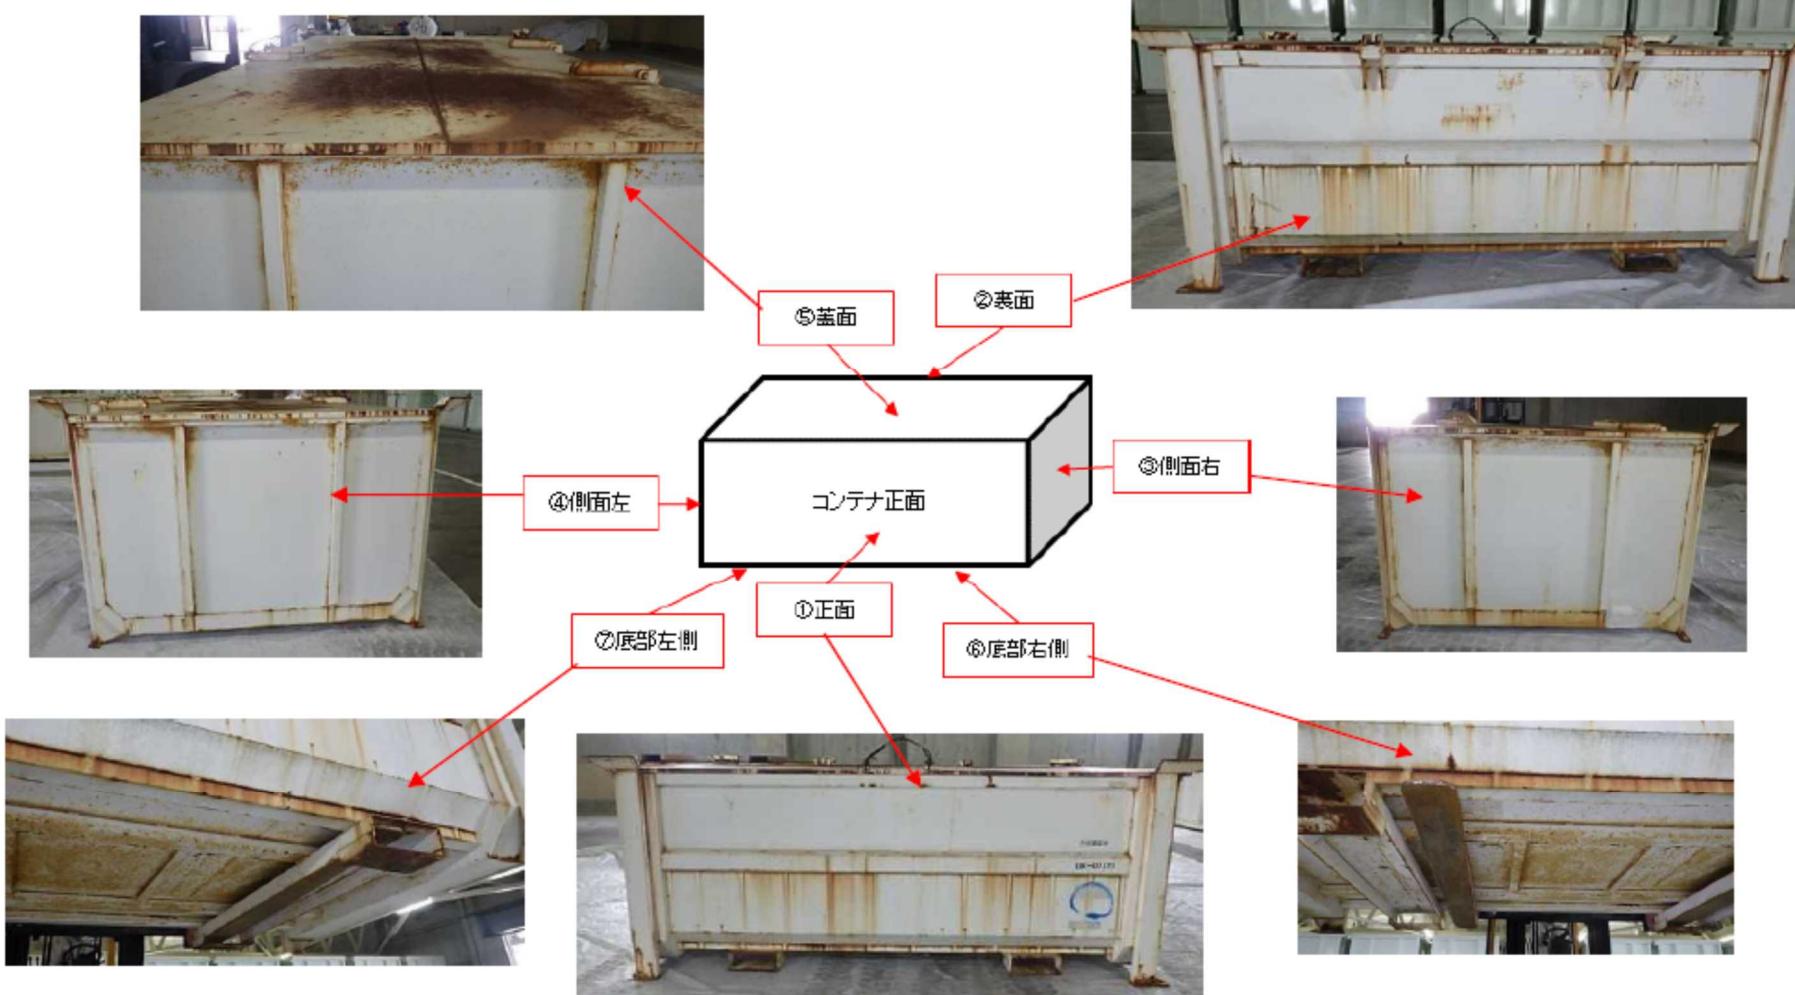
## ・外観確認状況

3月2日に当該コンテナを移動する前にコンテナ外観の目視確認を実施した際、コンテナ側面下部の一部に貫通は確認されないものの、腐食が著しい箇所があった。

当該コンテナ外面を目視点検した結果、補修箇所以外の表面に錆びはあったものの、貫通部や漏えい跡は確認されなかった。

このため、3月2日に当該エリアから固体廃棄物貯蔵庫第1棟脇に当該コンテナを移動後、腐食進展防止のために腐食箇所をコンテナ外面からテープで補修し、3月11日にコンテナ外面からパテ埋め補修を実施した。

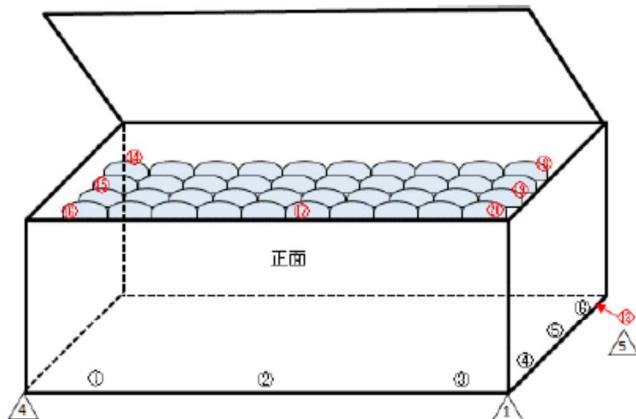
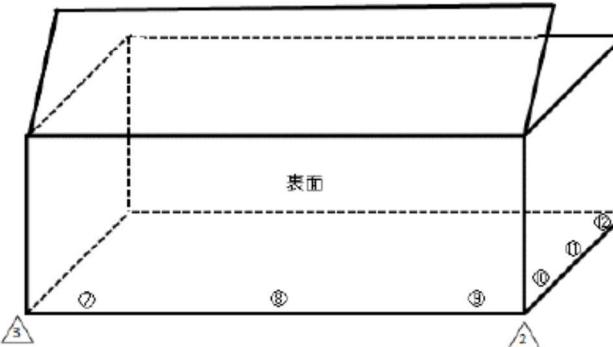
- ・コンテナ外面の表面線量当量率、表面汚染密度測定結果

線量当量率測定(単位:mSv/h)		
測定ポイント	1cm線量当量率	70μ 線量当量率
BG	0.004	0.004
① 正面下部	0.040	0.040
	0.120	0.140
③	0.055	0.060
④ 側面右側下部	0.010	0.015
	0.010	0.015
⑥	0.010	0.045
⑦ 裏面下部	0.040	0.040
	0.140	0.150
	0.060	0.070
⑩	0.045	0.040
⑪ 側面左側下部	0.045	0.045
	0.055	0.060
⑬ コーキング部下	0.010	0.800

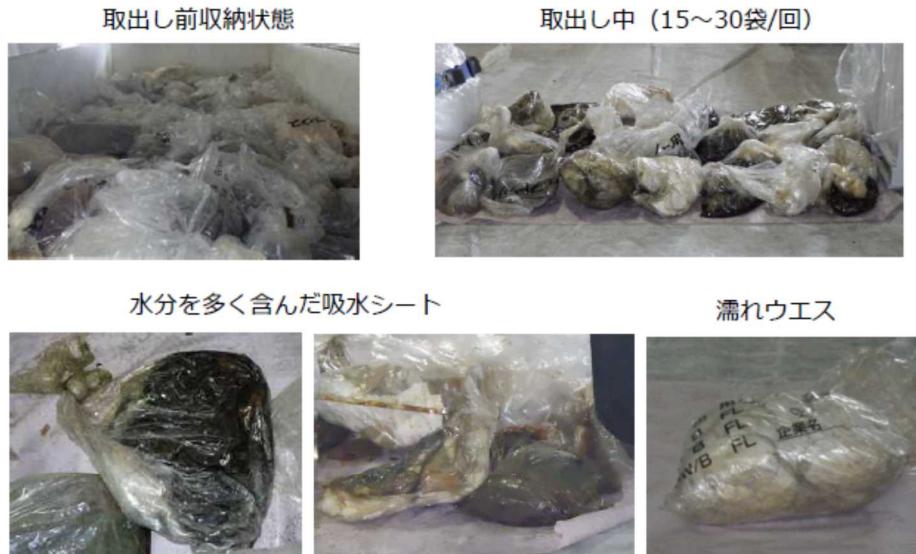
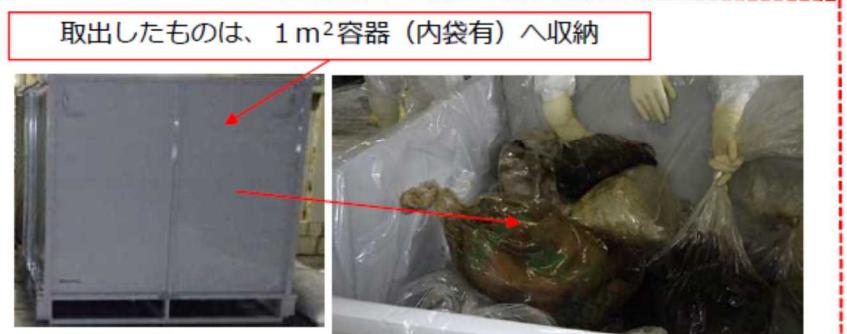
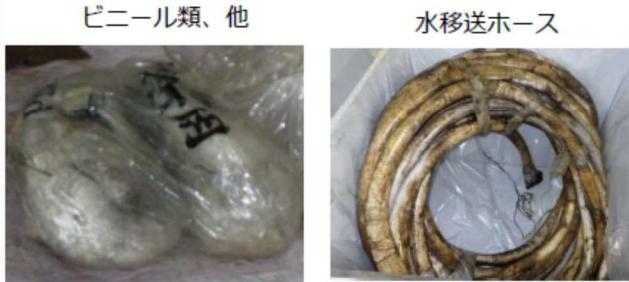
### ○収納物の種類、および数量

当該コンテナに収納されている内容物を調査した結果、水移送ホース2本とゴムシート1枚を除き、約450袋が収納袋に収納された状態であったが、収納袋に破損しているものはなかった。

内容物	収納袋数	状態
吸水シート	約 250 袋	水分が多い状態
ビニール類	約 60 袋	
布ウエス	約 80 袋	湿った状態
難燃シート	約 20 袋	
ホース切断片	約 5 袋	
雑ゴミ	約 25 袋	
黄靴・長靴	約 10 袋	
合計	約 450 袋	
*他、水移送ホース2本(約20mと約30m)とゴムシート1枚		
*収納袋容量:20L~35L約半分程度収納

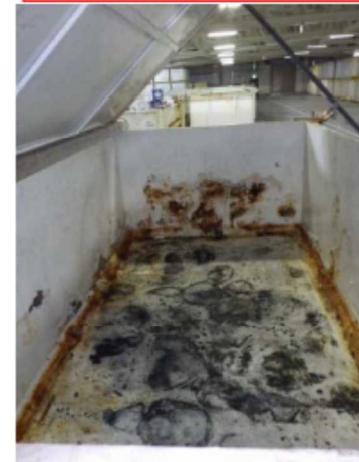
コンテナ底面（水回収後）

4月2日に当該コンテナ内に収納されている放射性廃棄物（全体の1/4程度の量）をコンテナから取り出して、コンテナ内部から腐食箇所周辺を確認したところ、コンテナ内部の底面が錆びた状態で表面が薄く湿っていること及びコンテナ内部に補修材らしきものがあることを確認した。

スミア採取ポイント		表面汚染密度 (Bq/cm <sup>2</sup> )
①	コンテナ内部底面1	6.9E+02
②	コンテナ内部底面2	> 1.4E+03
③	コンテナ内部底面3	2.7E+02
④	コンテナ内部底面4	1.4E+02
⑤	コンテナ内部底面5	9.6E+02
⑥	コンテナ内部底面6	> 1.4E+03
⑦	コンテナ内部の補修箇所付近	1.2E+03

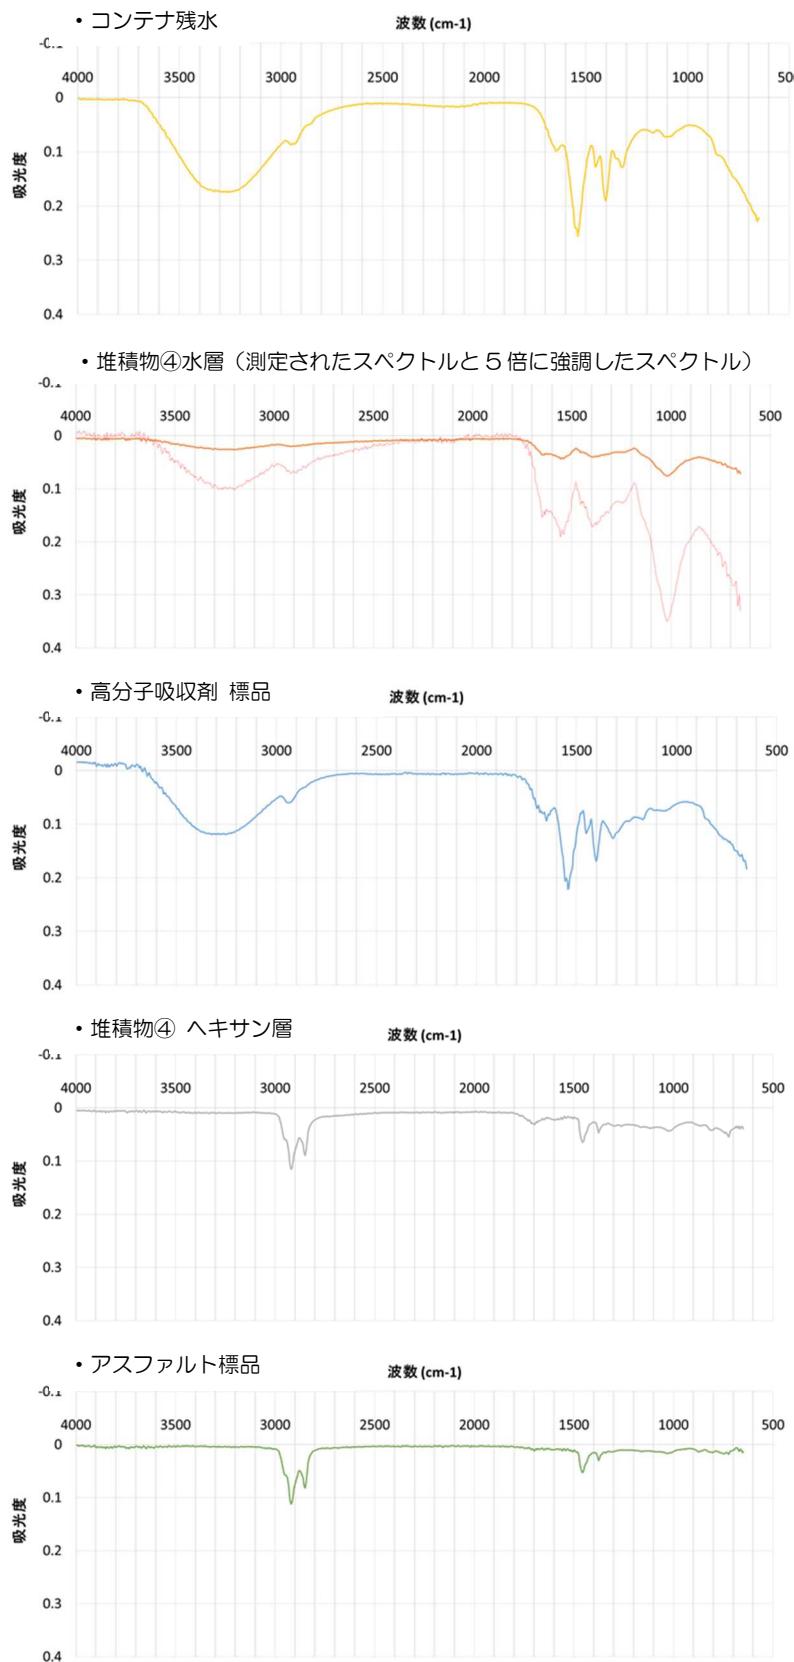
## &lt;IR分析結果&gt;

- コンテナ残水、堆積物④水層、高分子吸収剤標品のスペクトルは概ね一致
- 堆積物④水層の  $1000\text{cm}^{-1}$  付近のピークは劣化によると判断
- $3300\text{cm}^{-1}$  付近のピーク強度は  $\text{Na}^+$  濃度差によると推定
- 堆積物④ヘキサン層はアスファルトと一致
  - アスファルト舗装上に堆積していたため舗装材を巻き込んでいたと推定

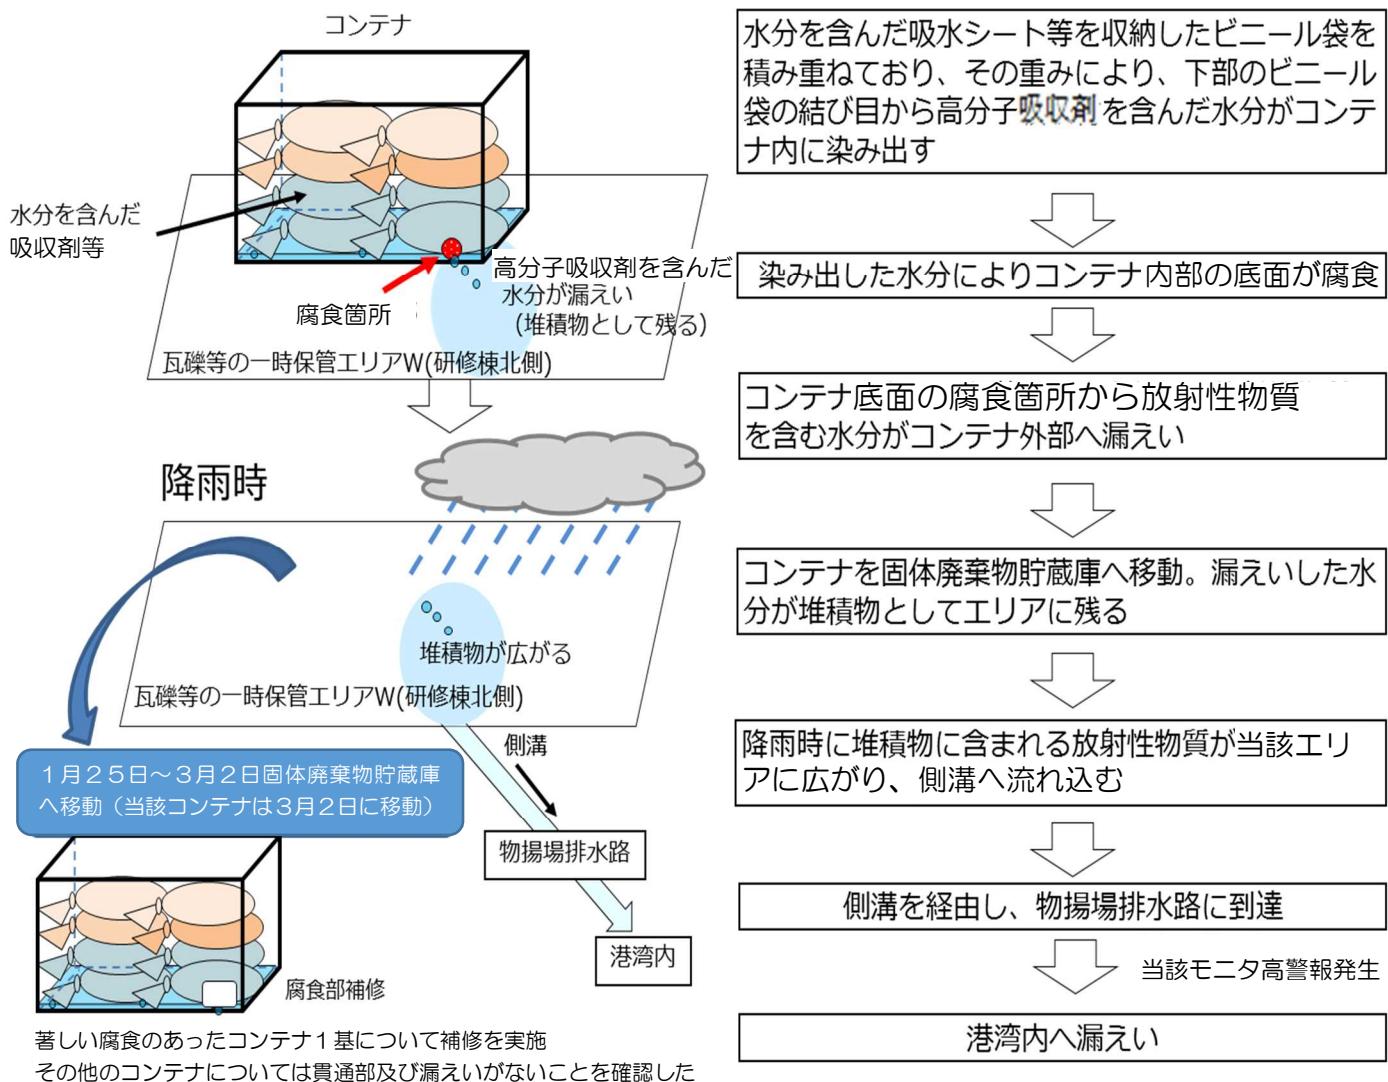
## 当該モニタ高警報を発生させた推定原因

これらの調査結果から、令和3年3月2日に発生した当該モニタ高警報発生の原因は、当該コンテナ底面に溜まっていた放射性物質を含む水が、コンテナ側面下部の腐食箇所からコンテナ外に流出し、当該コンテナの下に積まれていたコンテナ2基の側面（外側）を伝って当該エリアの地表面に堆積して、降雨時に雨水とともに当該エリアから付近の側溝等を通じて物揚場排水路に流れ込み、発電所の港湾内に流出したものと評価した。

染み出した水分によりコンテナ内部の底面が腐食して、腐食箇所から放射性物質を含む水が当該コンテナ外へ流出し、その下にあるコンテナ 2 基の側面を伝って、当該エリアの地表面へ移行した。

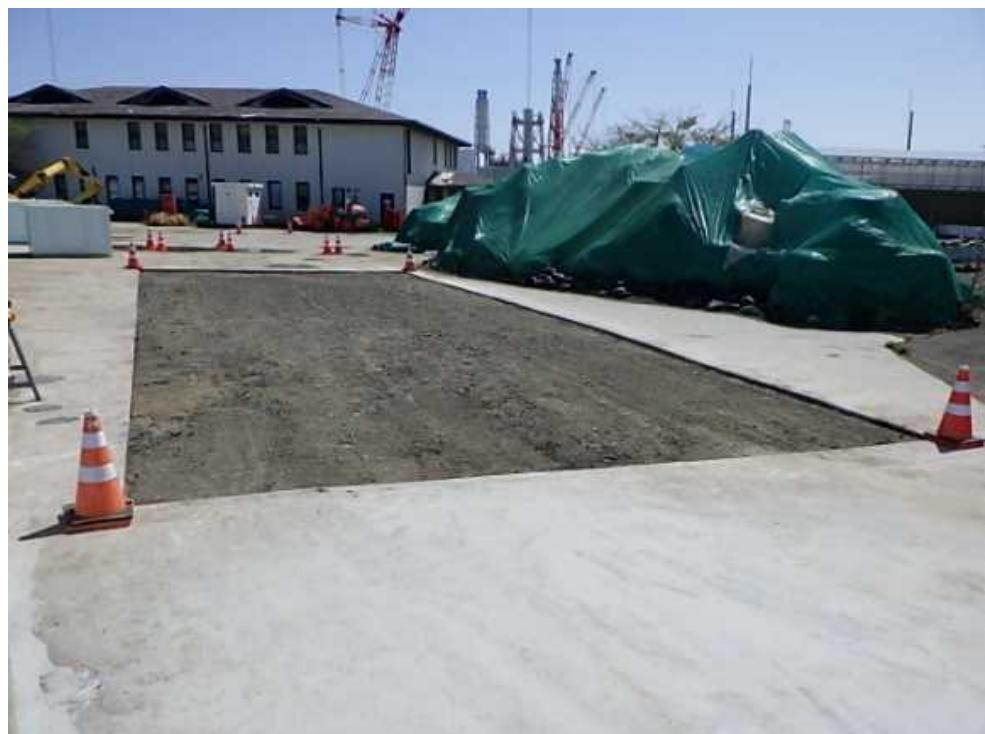
アスファルト舗装はぎ取り（4月15日）（ $70\mu\text{m}$  線量当量率が高い箇所）

4 月 15 日に当該エリアの 70 μm 線量当量率が高い箇所（約 120m<sup>2</sup>）について、アスファルト舗装の剥ぎ取りと再舗装を実施するとともに、4 月 16 日及び 19 日に再舗装箇所へ放射性物質の飛散及び流出を防止するための塗装を実施した。

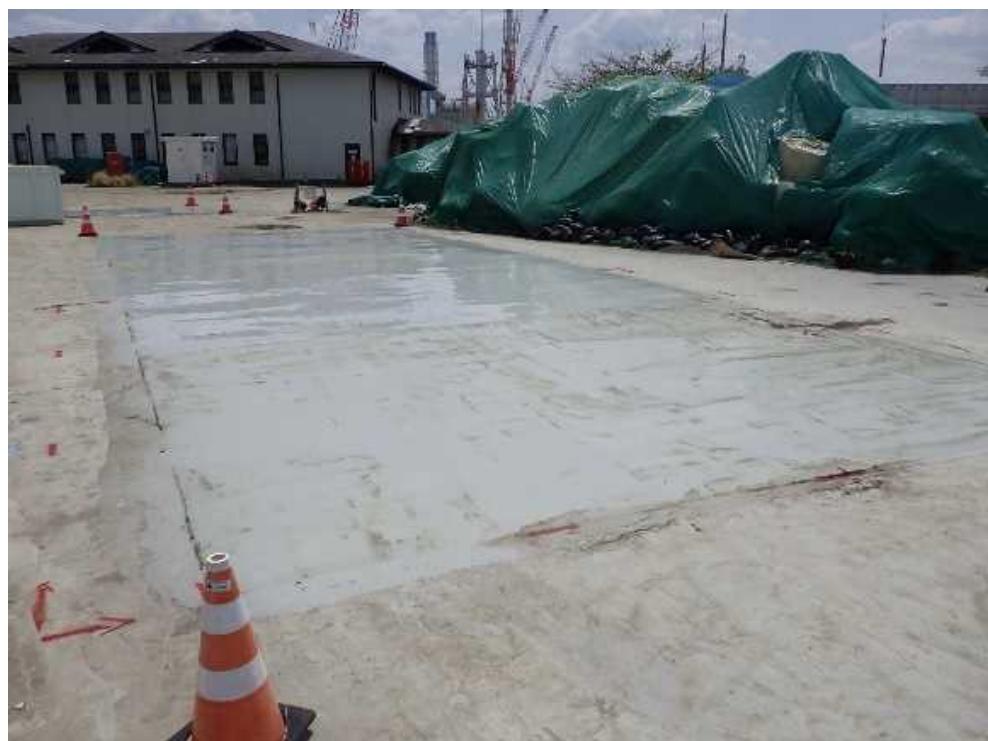
アスファルト再舗装（4月15日）塗装（4月16、19日）（ $70\mu\text{m}$  線量当量率が高い箇所）

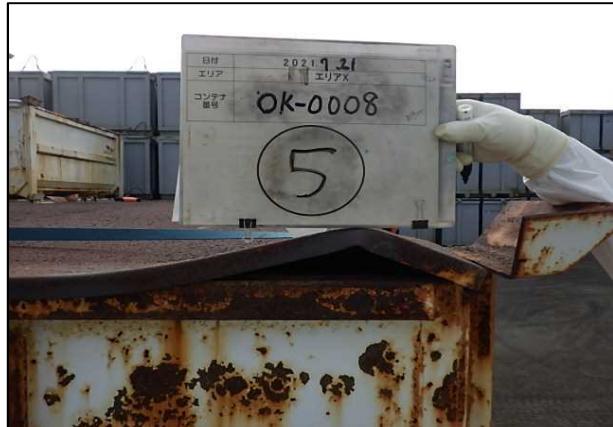
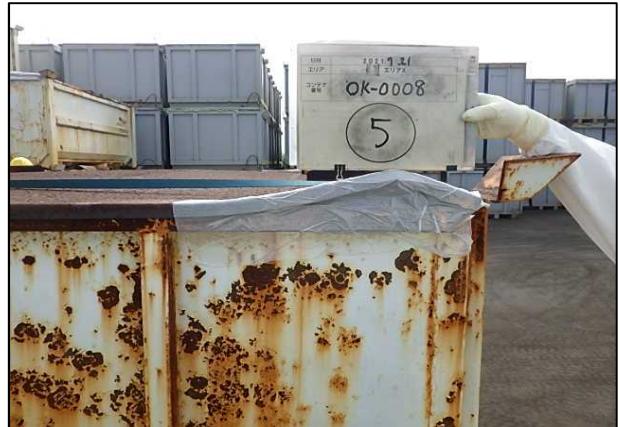
コンテナ1（補修前）

また、著しい腐食やへこみが確認されたコンテナ 646 基のうち 645 基については、平成 29 年 12 月以前に一時保管エリアに保管していたものである。

- ・コンテナ外観点検において確認された補修を要するコンテナ（一部）  
<平成29年12月以前に発生>

著しい腐食やへこみが確認された 646 基のコンテナについては、今後、内容物を新たなコンテナに詰め替える。（令和 4 年 9 月末までに完了予定）

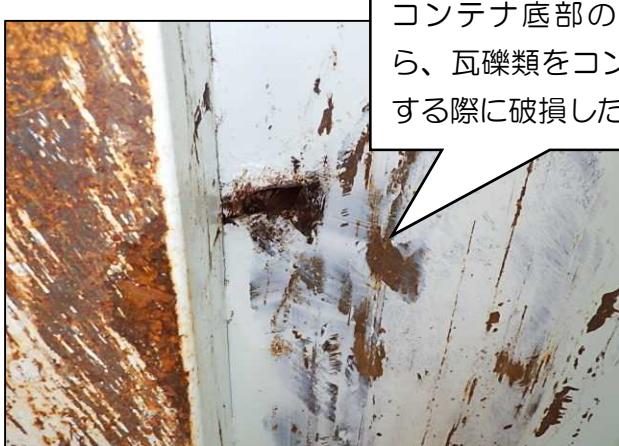
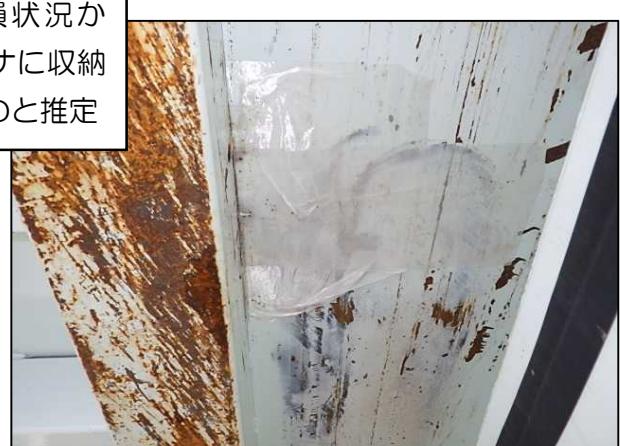
コンテナ3（補修前）

著しいへこみが確認された残りの 1 基については、令和元年度に一時保管エリアに保管したものであるが、コンテナ底部の破損状況から瓦礫類をコンテナに収納する際に破損したものと推定している。

コンテナ底部の破損状況から、瓦礫類をコンテナに収納する際に破損したものと推定
