原子力施設等におけるトピックス
(令和4年3月28日～4月3日)

令和4年4月6日
原子力規制庁

関西電力株式会社高浜発電所3号機で確認された 蒸気発生器伝熱管の損傷について報告を受けました

高浜発電所3号機の定期検査状況について (蒸気発生器伝熱管の渦流探傷検査結果)

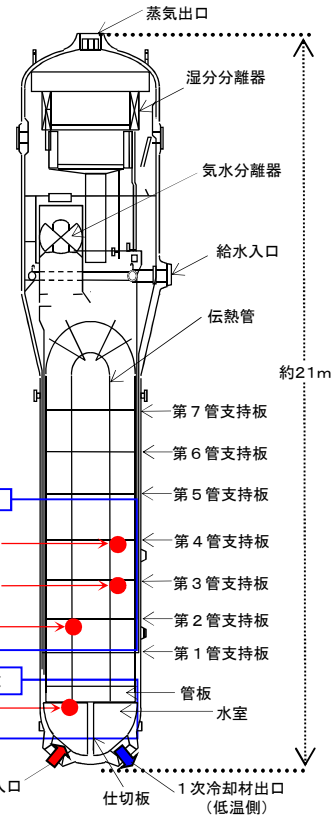
蒸気発生器の概要図 (Steam Generator Overview Diagram)

発生箇所

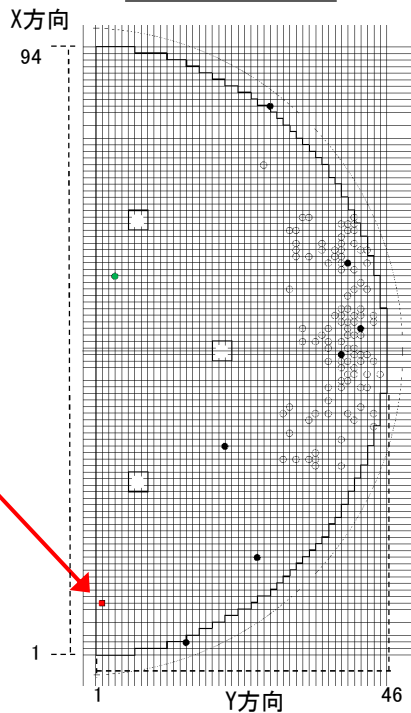
A-蒸気発生器(高温側)上部より見た伝熱管位置を示す図

その結果、A-SGの伝熱管2本およびB-SGの伝熱管1本について、有意な信号指示^{※3}が認められました。このうち、A-SGの1本は、高温側の管板^{※4}部に内面（1次側）からの割れとみられる信号指示で、残りの1本とB-SGの1本は、管支持板^{※5}部付近に外面（2次側）からの減肉とみられる信号指示でした。

<高温側管板部>
有意な信号
指示管
(X9-Y2)

今後、外面からの信号指示があった伝熱管の外観等を確認するため、小型カメラによる調査等を実施します。また、内面からの信号指示が認められた伝熱管については、発生位置から従来と同様の応力腐食割れ^{※6}と考えられるため、信号指示箇所の詳細調査等を実施する予定です。

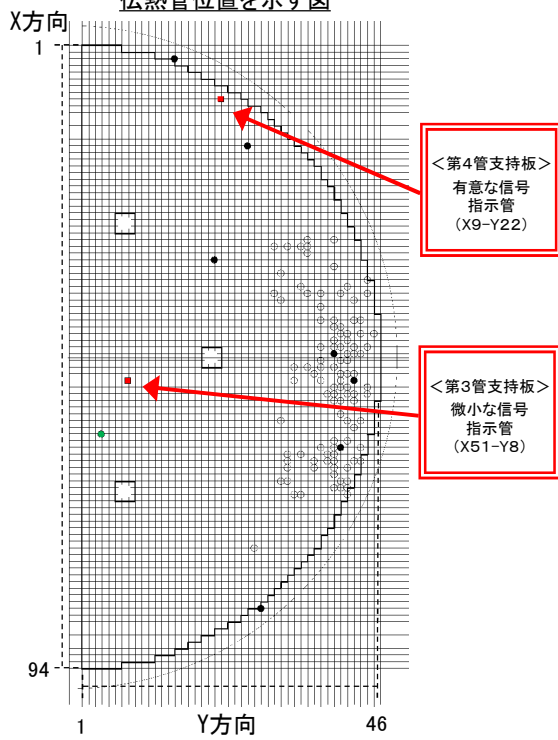
A- 蒸気発生器(低温側)上部より見た
伝熱管位置を示す図

これらのほか、A-SGの伝熱管1本について、管支持板部付近に外面（2次側）からの微小な減肉とみられる信号指示（判定基準未滿）が認められました。

- : 今回外面減肉指示が認められた位置 (2本)
- : 既施栓管(外面減肉) (1本)
- : 既施栓管(拡管部応力腐食割れ) (7本)
- : 既施栓管(拡管部応力腐食割れ以外) (102本)

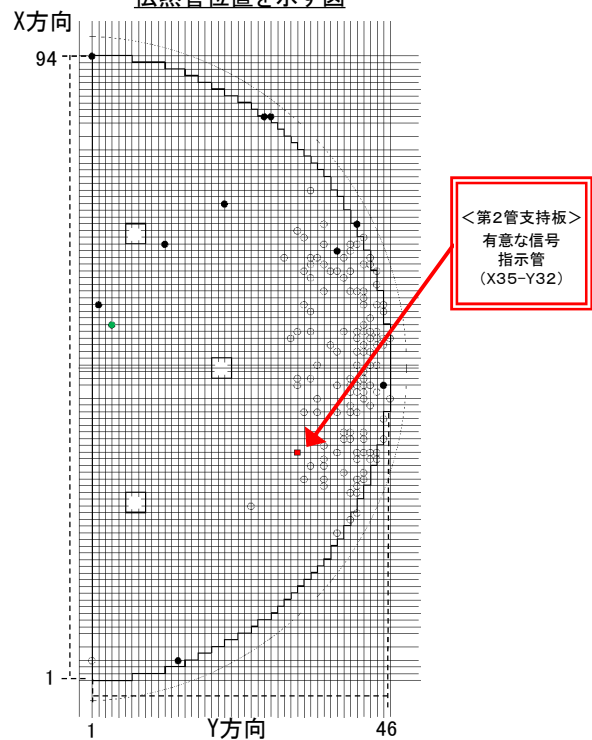
B- 蒸気発生器(高温側)上部より見た
伝熱管位置を示す図

- : 今回外面減肉指示が認められた位置 (1本)
- : 既施栓管(外面減肉) (1本)
- : 既施栓管(拡管部応力腐食割れ) (10本)
- : 既施栓管(拡管部応力腐食割れ以外) (124本)
