柏崎刈羽原子力発電所第6号機 設計及び工事計画認可申請に係る説明について (大物搬入建屋 杭の損傷要因について)

2022年3月31日
東京電力ホールディングス株式会社

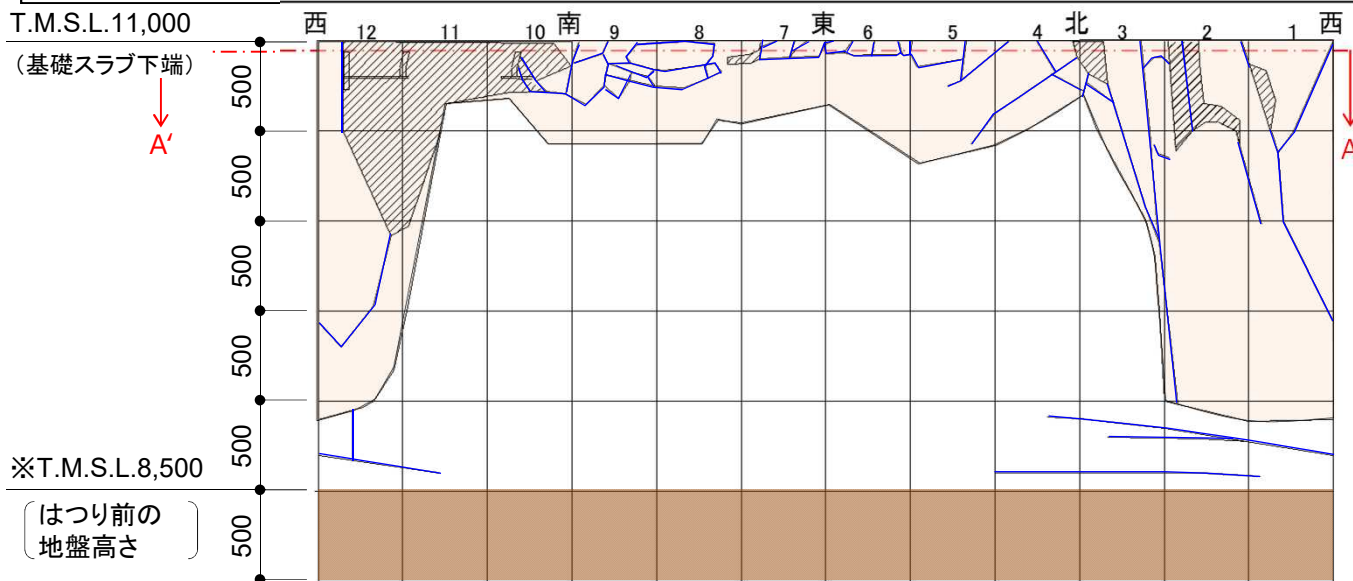
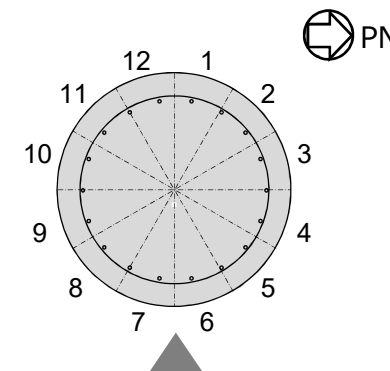
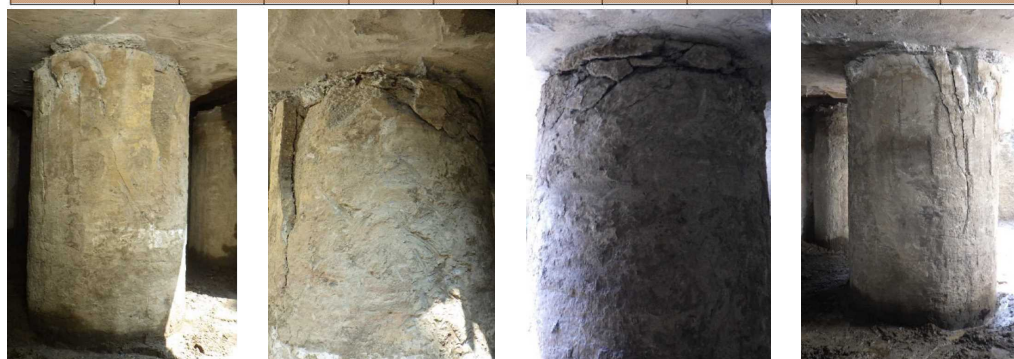
図7 No.8杭上部 展開図 (コンクリートはつり取り前) (単位: mm)

- No.8杭のはつり取り前の杭上部の調査結果を図7に示す。なお、基礎スラブ下約2.5m※まで掘削し、鉄筋調査のためにコンクリートをはつり取る前の調査結果である。
 - ✓ ひび割れ : 鉄筋の見えるひび割れを含め、鉛直、水平及び斜め方向に複数本確認した。
 - ✓ 浮き及び剥落 : 基礎スラブ下から約2.1mの範囲に、浮き及び剥落を確認した。

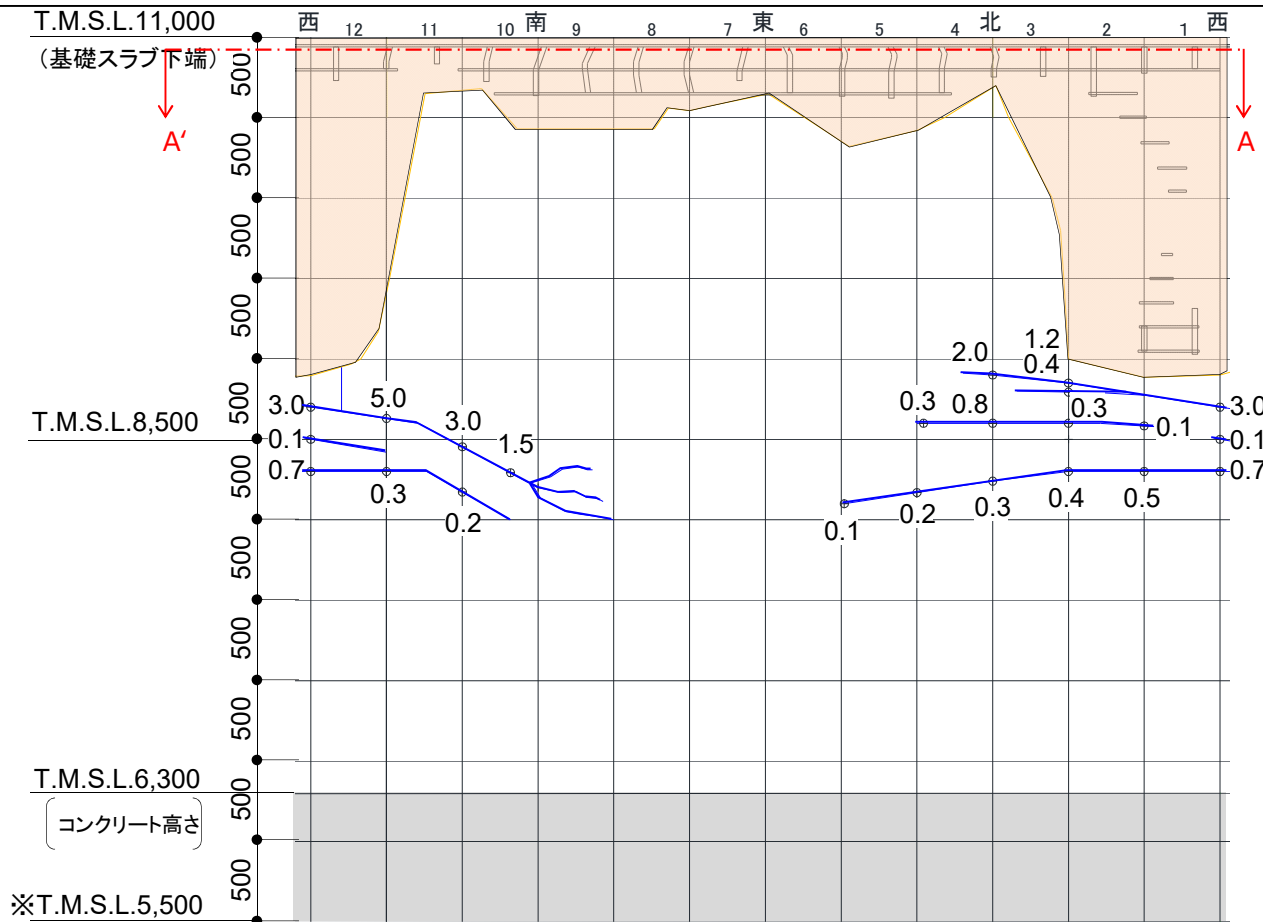
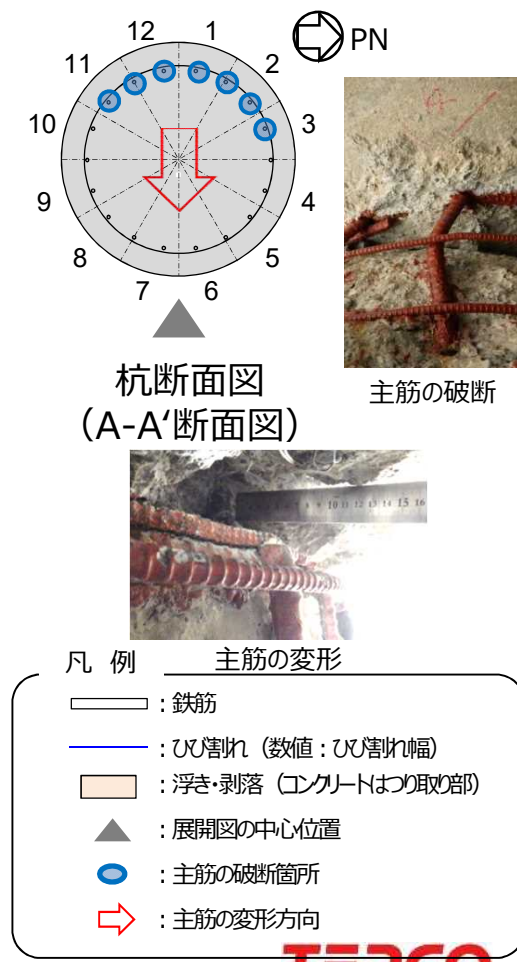
図8 No.8杭上部 展開図 (コンクリートはつり取り後) (単位: mm)

- 基礎スラブ下約5.5m※まで掘削し、コンクリートをはつり取った後のNo.8杭上部の調査結果を図8に示す。
- ✓ ひび割れ：基礎スラブ下から約2.1m～3mの範囲に、ひび割れ幅0.1～5.0mmの水平方向のひび割れを3本確認した。
- ✓ 鉄筋：主筋18本中、7本が破断、11本が変形を確認した。変形方向は、基礎スラブからみて杭鉄筋が東から西に変形している。

- 杭頭部の鉄筋に破断及び変形が発生しており、破断及び変形の形状は、基礎スラブからみると杭鉄筋が東から西方向に変形している。これは、杭頭部に発生したせん断力により生じたものと考えられる。(損傷度Ⅳ)
- 基礎スラブ下から約2.1～3mの範囲に、ひび割れ幅0.1～5.0mmの水平方向のひび割れが3本発生している。この中間部の水平ひび割れは、曲げによるひび割れと考えられる。

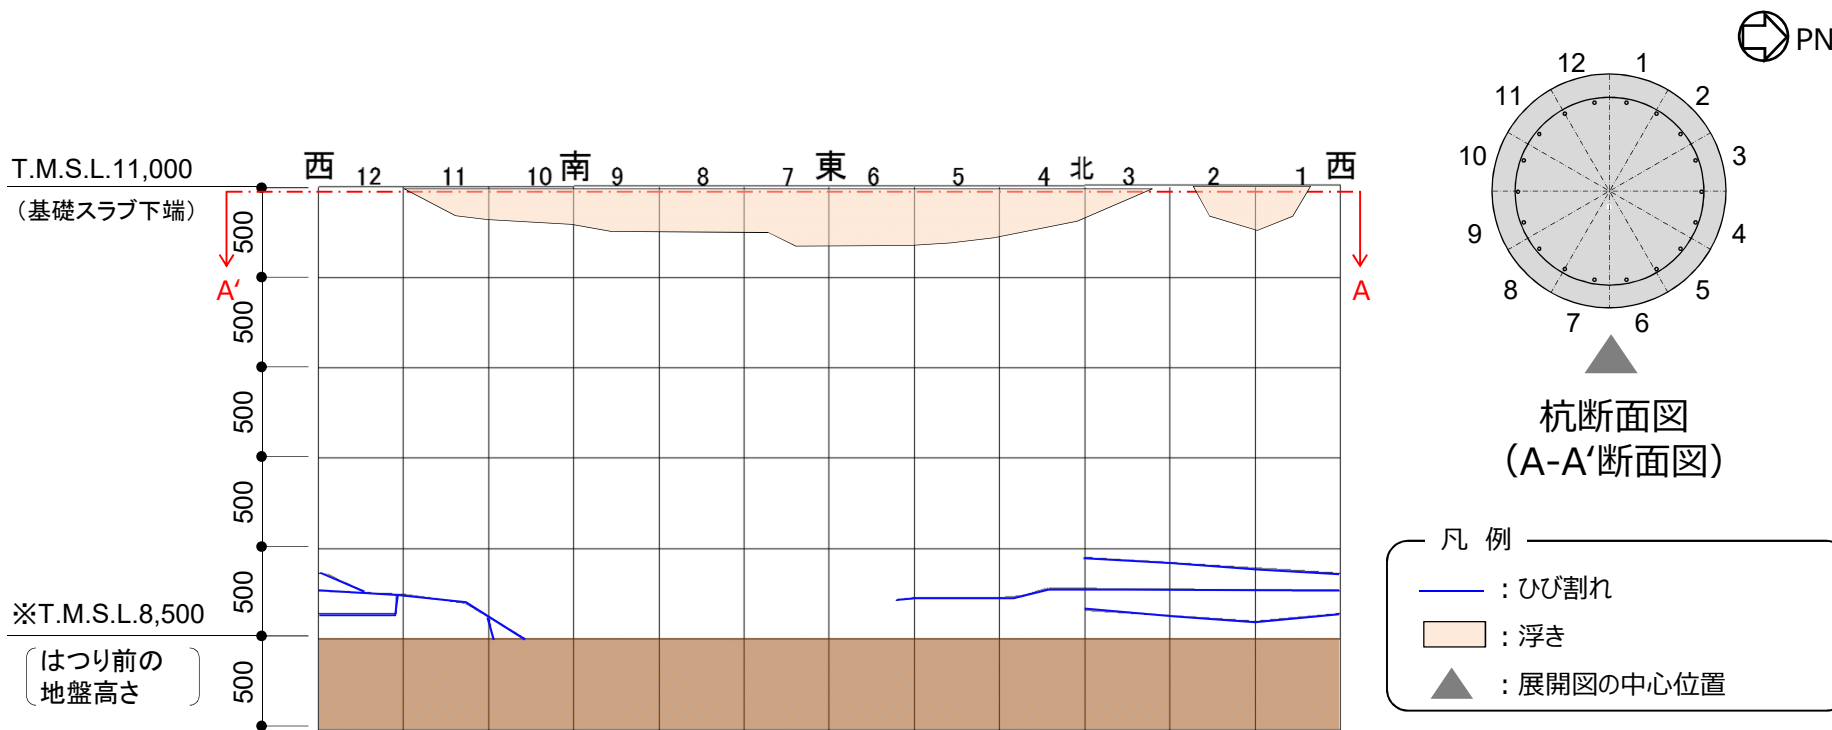
図9 No.6杭上部 展開図（コンクリートはつり取り前）（単位：mm）

- No.6杭上部の調査結果を図9に示す。
 なお、No.8杭同様に基礎スラブ下約2.5m※まで掘削し、鉄筋調査のためにコンクリートをはつり取る前の調査結果である。
 - ✓ ひび割れ：基礎スラブ下約2.1m～2.5mの範囲に水平ひび割れを複数本確認した。
 - ✓ 浮き：基礎スラブ下から約0.3mの範囲に浮きを確認した。

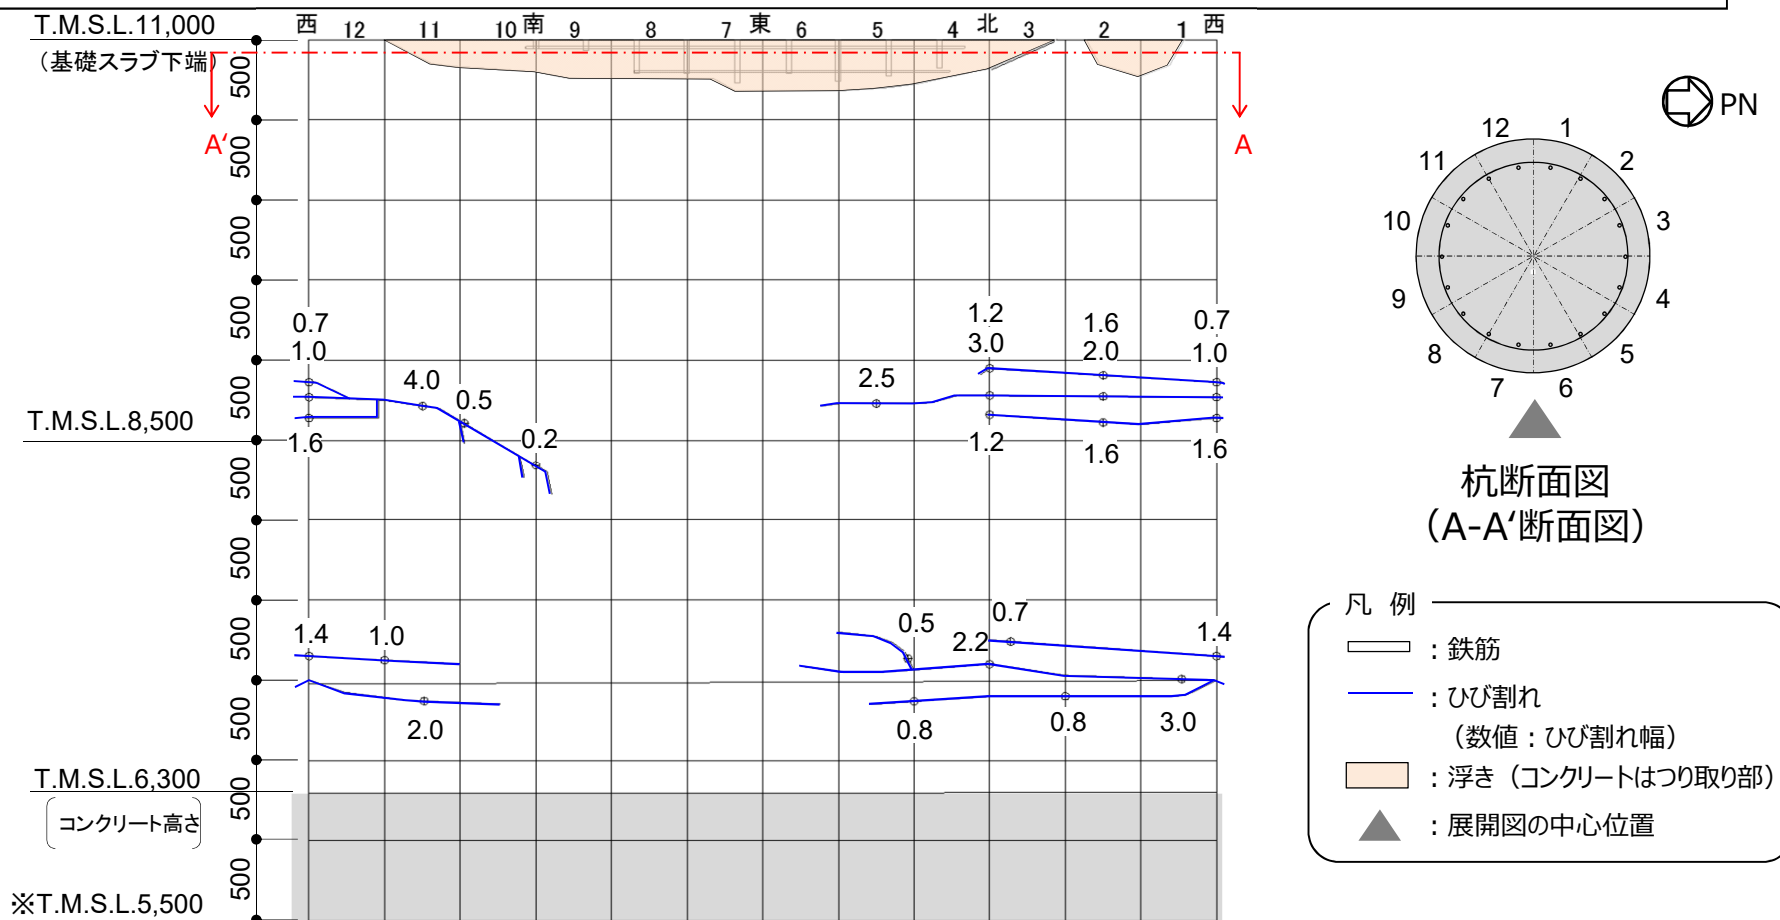
図10 No.6杭上部 展開図（コンクリートはつり取り後）（単位：mm）

- 基礎スラブ下約5.5m※まで掘削し、鉄筋調査のためにコンクリートをはつり取った後のNo.6杭上部の調査結果を図10に示す。
- ✓ ひび割れ：基礎スラブ下から約2.1～4.2mの範囲に、ひび割れ幅0.2～4.0mmの水平方向のひび割れを6本確認した。また、ひび割れは2段に分かれていた。
- ✓ 鉄筋：損傷は確認されなかった。

- 基礎スラブ下から約2.1～4.2mの範囲に、ひび割れ幅0.2～4.0mmの水平方向のひび割れが6本発生している。この中間部の水平ひび割れは曲げによるひび割れと考えられる。(損傷度Ⅲ)
- 杭頭部に異音が発生している箇所が一部存在しているが、鉄筋の損傷は確認されていない。

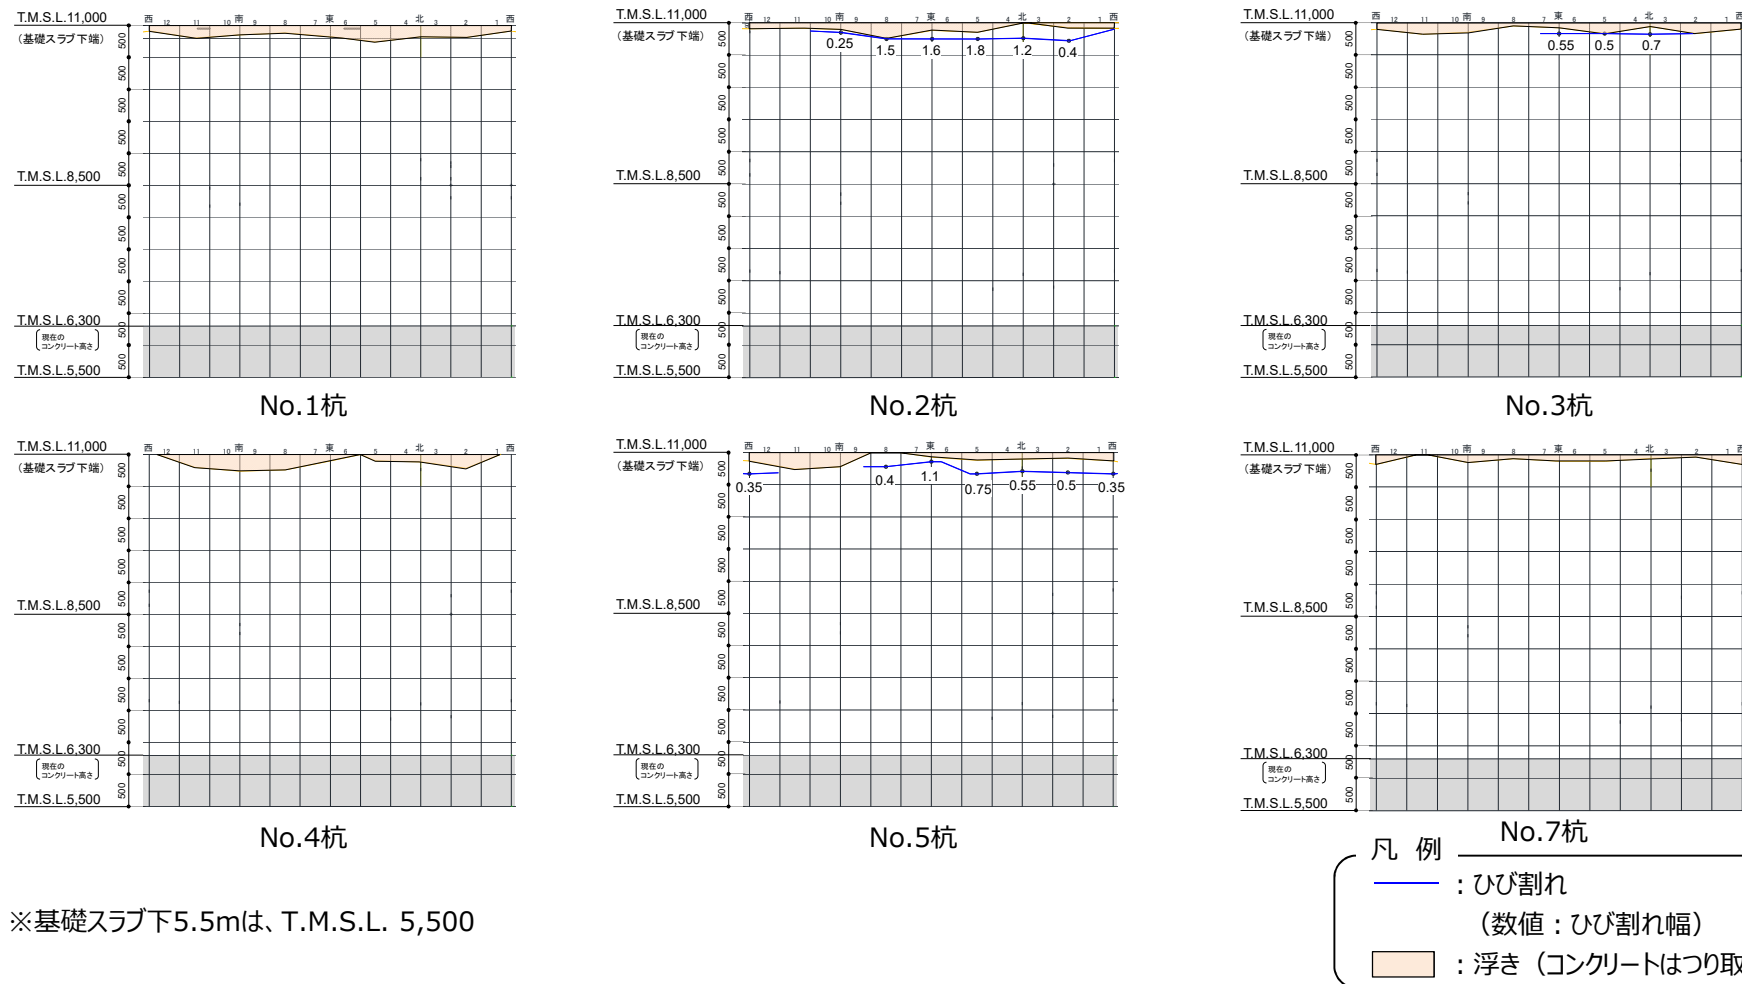
図11 No.1～5・7杭上部の調査結果（コンクリートはつり取り後）（単位：mm）

- 基礎スラブ下約5.5m※まで掘削し、打音検査における異音が生じた部分のコンクリートをはつり取った後のNo.1～5・7杭上部の調査結果を図11に示す。
- ✓ ひび割れ：幅0.25～1.8mmの水平方向のひび割れをNo.2・3・5杭で1本ずつ確認した。

- No.2・3・5杭は、杭頭部に水平方向のひび割れが発生している。(損傷度Ⅱ)
- No.1・4・7杭は、ひび割れが確認されていない。(損傷なし)

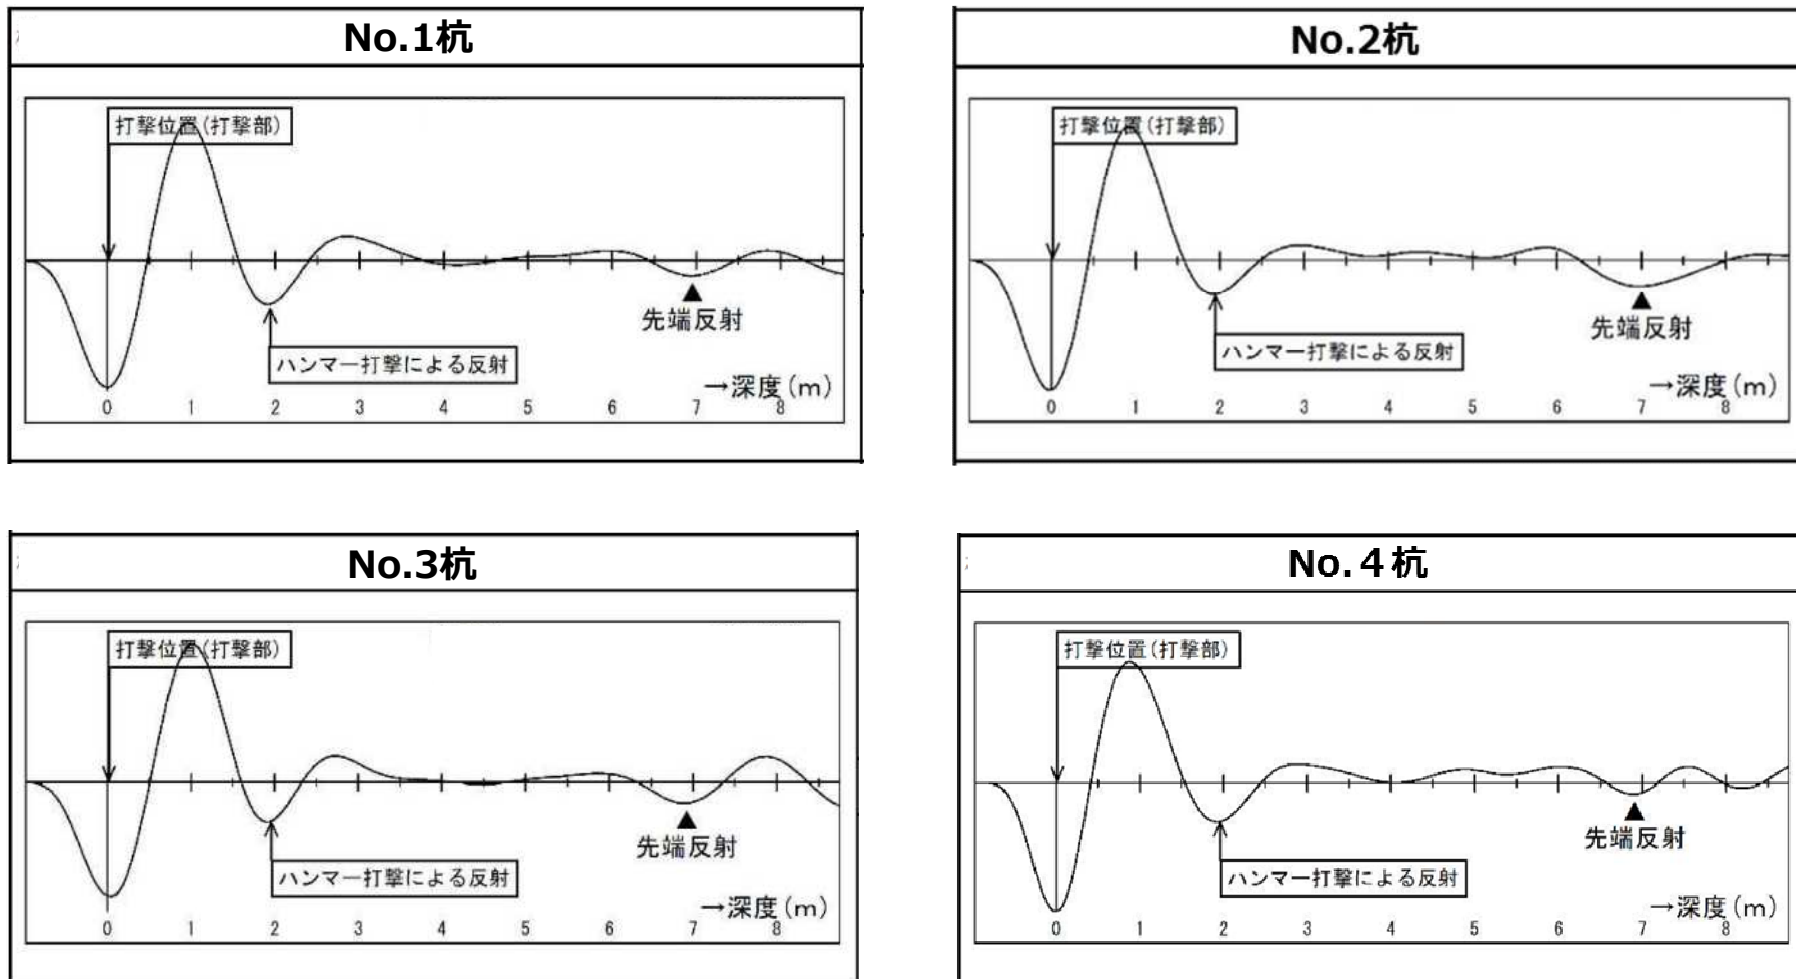
図14 No.1～4杭下部の非破壊試験結果

➤ 図14に示すように、No.1～4杭の非破壊試験の結果、杭の先端反射が明瞭であり、杭の先端反射以浅（手前）に下向きピークがみられないため、健全性は高いと判断される。

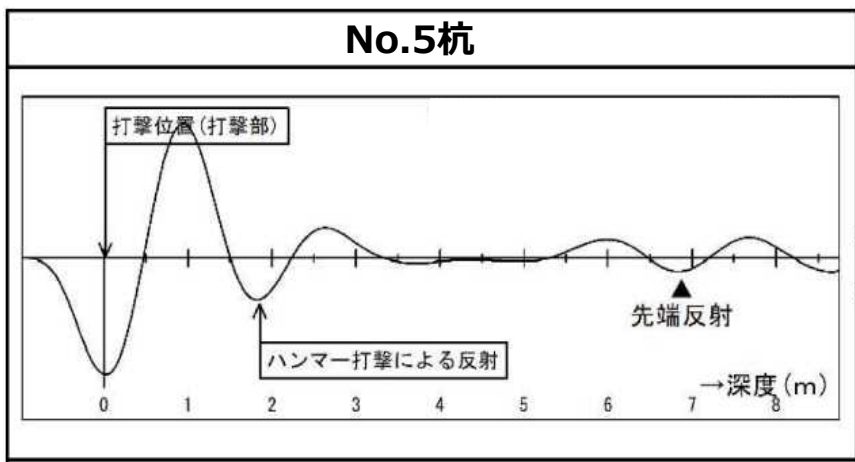
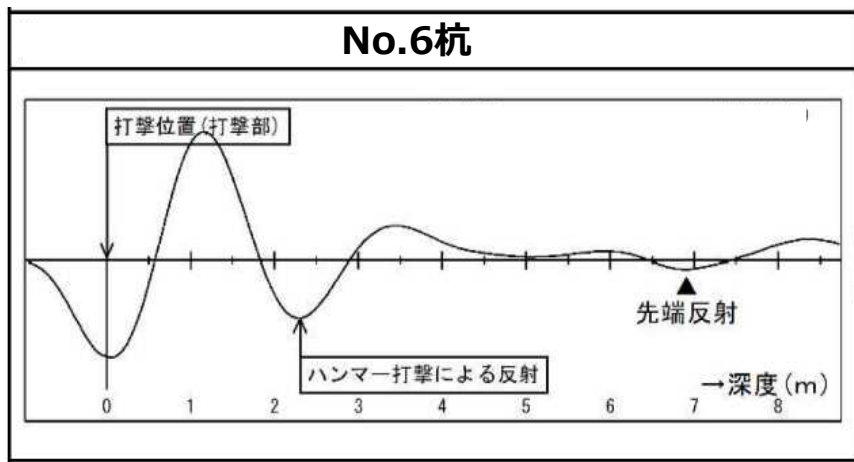
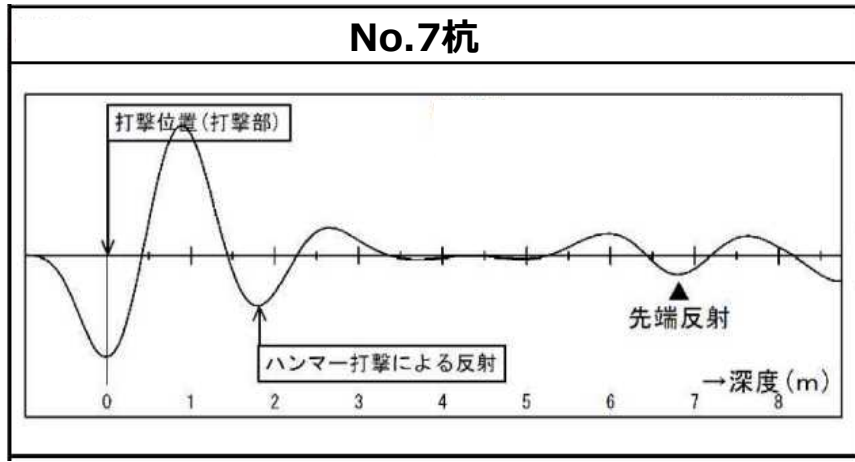
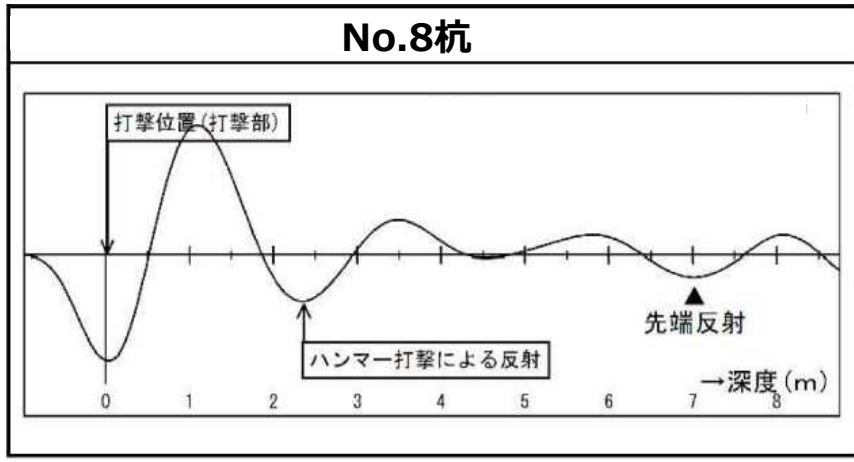
図15 No.5～8杭下部の非破壊試験結果

➤ 図15に示すように、No.5～8杭の非破壊試験の結果、杭の先端反射が明瞭であり、杭の先端反射以浅（手前）に下向きピークがみられないため、健全性は高いと判断される。

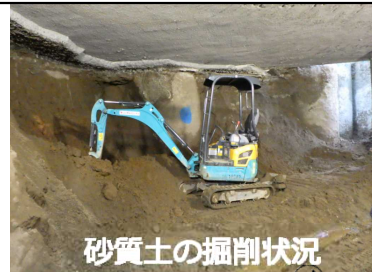
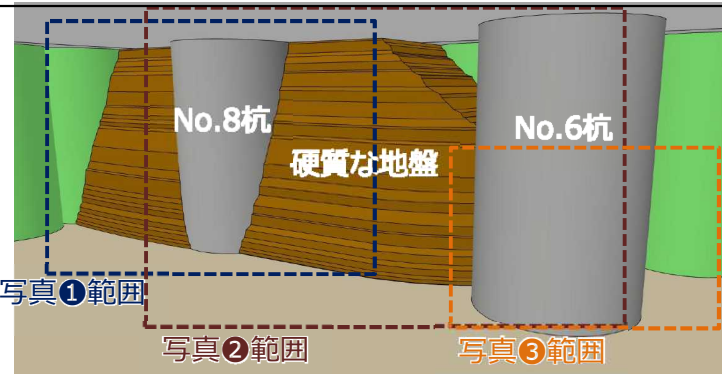
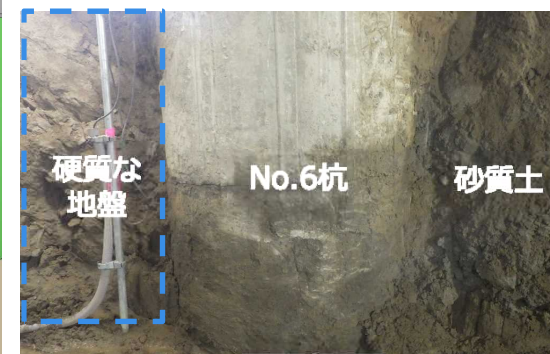
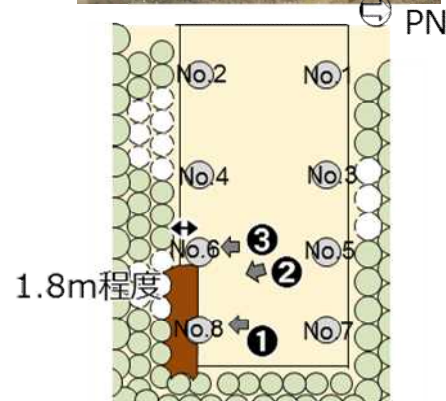
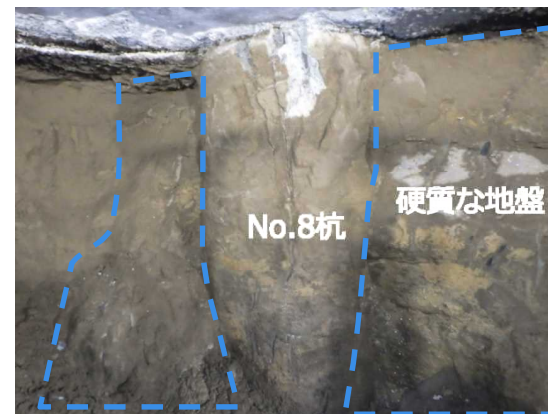
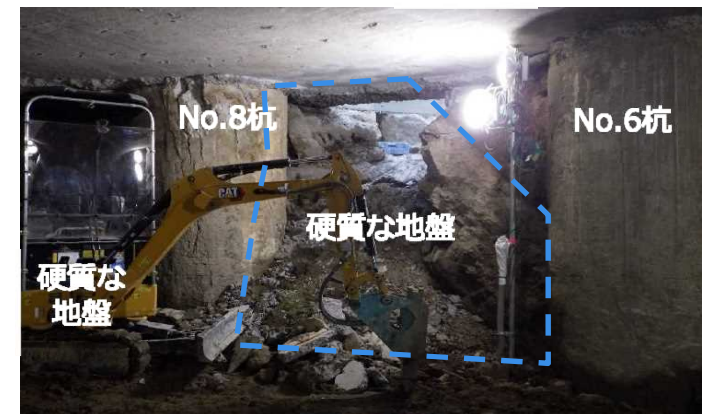
図19 地中埋設物状況

- No.6・8杭と特定の杭に損傷が集中していることから、今回の掘削作業時に損傷につながるような要因が無かったか、作業写真の確認や関係者への聞き取りを実施した。
- その結果、主に砂質土で構成されている地盤の中で、南東側周辺に硬質な地盤があったことを確認した。図19に地中埋設物の状況を示す。
- 硬質な地盤は、損傷が集中して見られるNo.6・8杭に干渉していることを確認した。

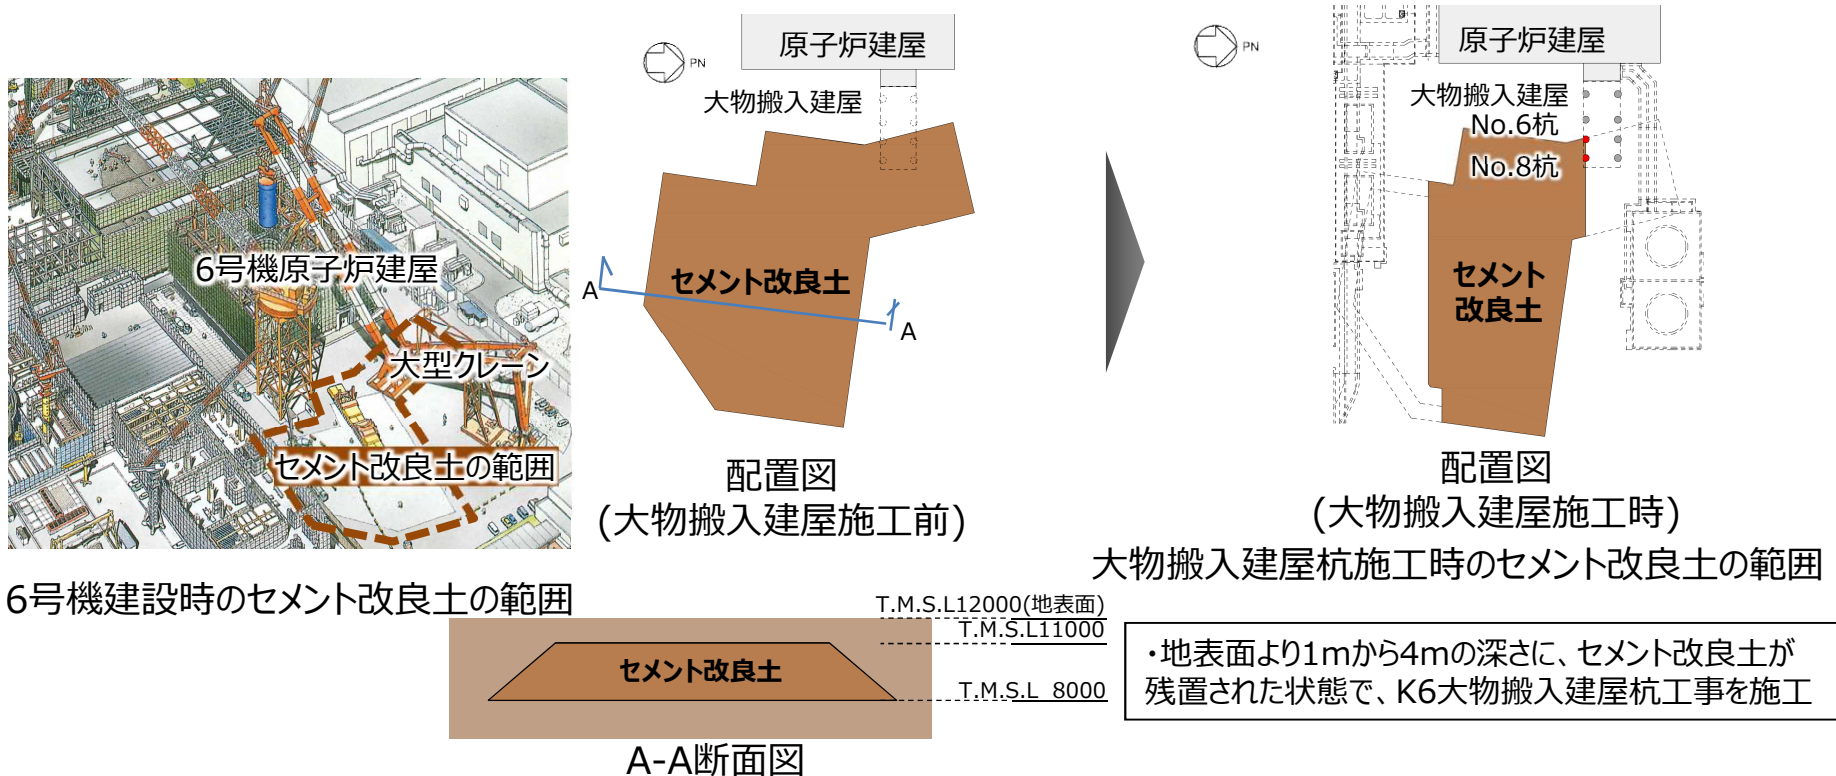
図20 セメント改良土配置図

- 硬質な地盤の材料や範囲等について、建設記録の確認や協力企業への聞き取りを実施した。その結果、硬質な地盤は、6号機建設時に大型クレーン位置の地盤を補強するため、セメントと土を混ぜて作られたセメント改良土であることを確認した。図20にセメント改良土配置図を示す。
- 地震が発生した際にセメント改良土の影響でNo.6及びNo.8杭に応力が集中する可能性がある。

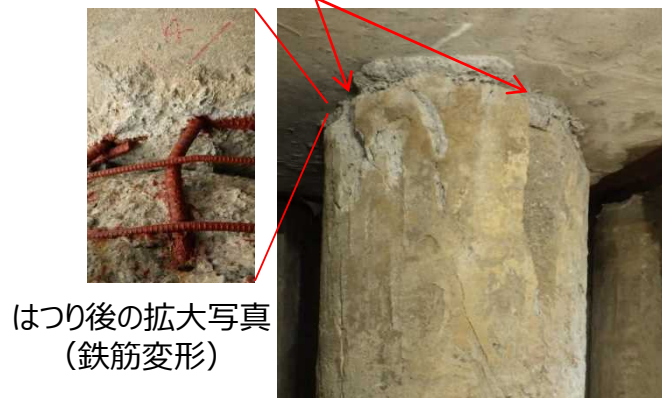
図21 No.8杭の杭頭部の損傷状況

- ・No.8杭の杭頭部にせん断変形による鉄筋の破断・変形が発生している。（図21）
- ・No.6・8杭の中間部に水平ひび割れが発生している。

- ・No.8杭頭部がセメント改良土により拘束されたため、せん断により損傷した。
- ・No.6・8杭の中間部がセメント改良土の影響による曲げにより損傷した。

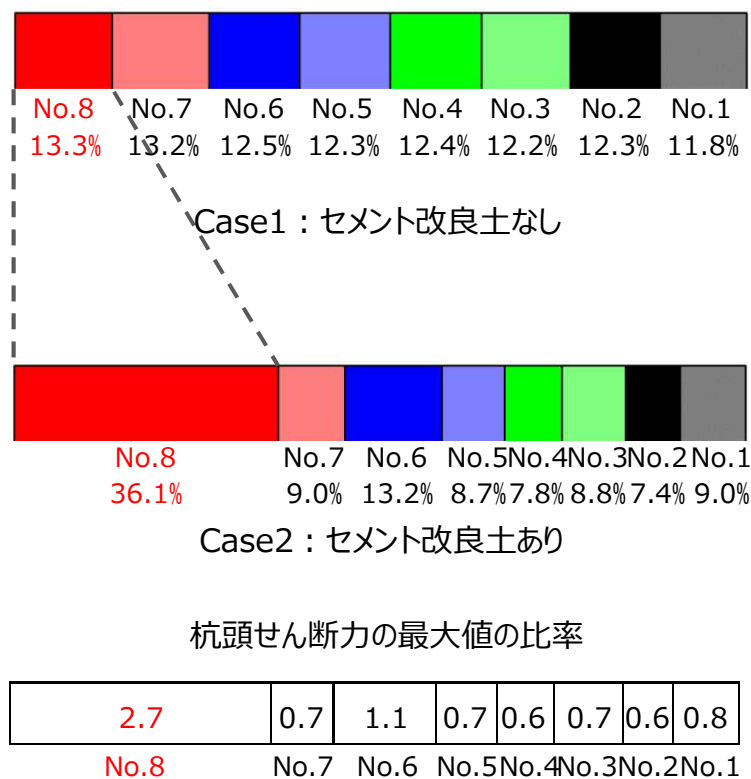
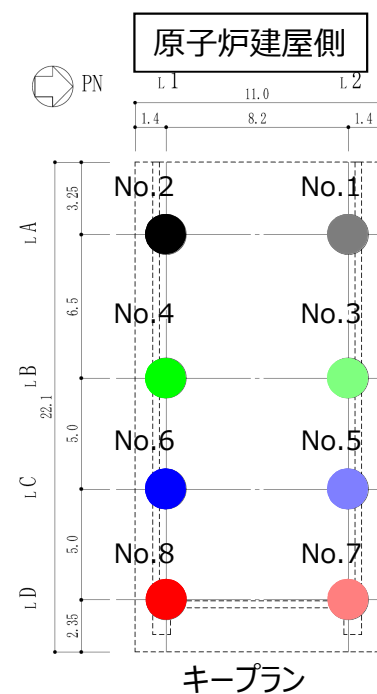
図27 Case2/Case1の比率

- 図27に杭頭せん断力の最大値の比率を示す。
- No.8杭周辺のセメント改良土を模擬したケースでは、セメント改良土がないケースに比べ杭頭せん断力が3倍程度大きくなり、セメント改良土の影響でNo.8杭に応力集中する傾向を確認した。
- 以上より、No.8杭がセメント改良土に拘束されていたことが損傷要因と考えられる。
