2021年2月13日に発生した福島県沖地震に関する  
設備点検および確認事項への対応状況  
及び今後の耐震設計について

2022年4月18日

東京電力ホールディングス株式会社

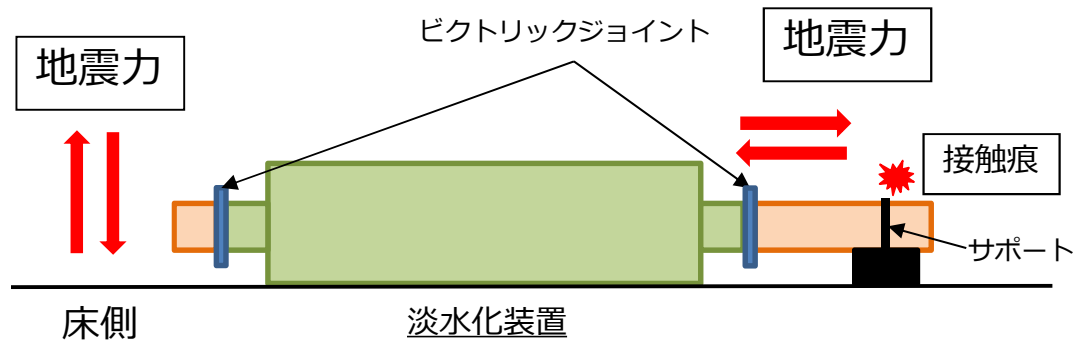
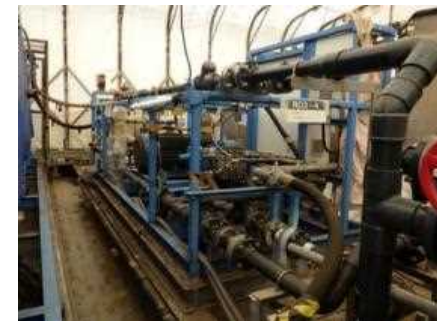
淡水化装置（RO-3 - 4）全体図

# ①淡水化装置（逆浸透膜装置）の詳細点検

評価事項	損傷	詳細点検項目	確認事項	点検結果
フランジ間に開き方向の水平荷重による影響	フランジ部の損傷	フランジ部の開放点検	内部の漏えい痕等の確認	漏えい痕無
フランジ部の圧縮方向の水平荷重による影響			ガスケットの局部潰れ、だ痕等の確認	ガスケット異常無
装置のズレによる影響	フランジ部近傍のサポート鋼材（Uバンド等）の損傷	詳細目視点検	機器取り合いとの鋼材の変形や接触痕の確認	変形や接触痕等異常無

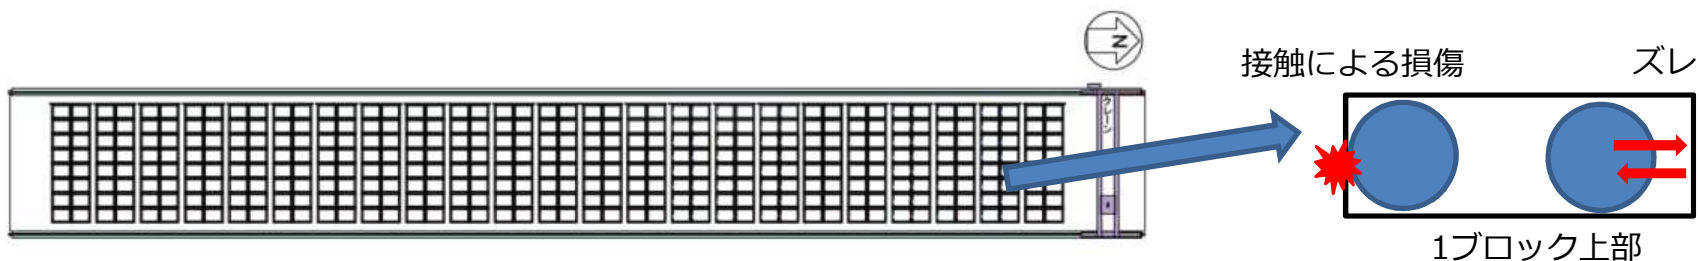
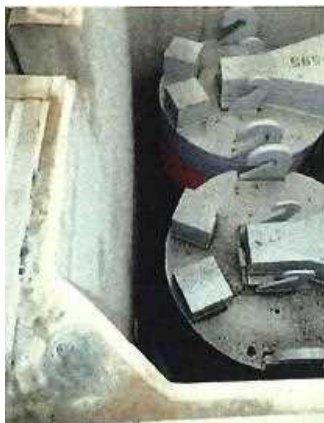
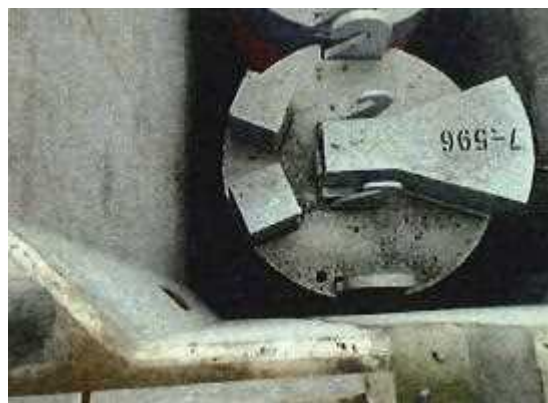
一時保管施設（第一保管施設）点検状況

評価事項	損傷	詳細点検項目	確認事項	点検結果
水平方向の吸着塔のズレ に対する影響	吸着塔及び 保管施設の 接触による 損傷	内部確認	吸着塔のズレの確認	接触・損傷転倒無※
吸着塔の転倒に対する影 響			吸着塔及び保管施設側の接触痕、 ひび割れ等の確認	施設内接触痕損傷無※

※第二仮保管施設、一時保管施設（第一・四保管施設）  
各代表部実施

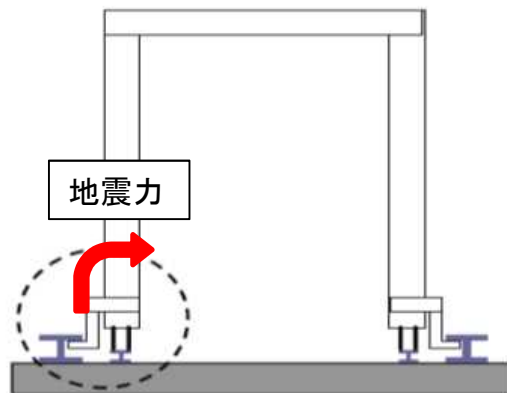
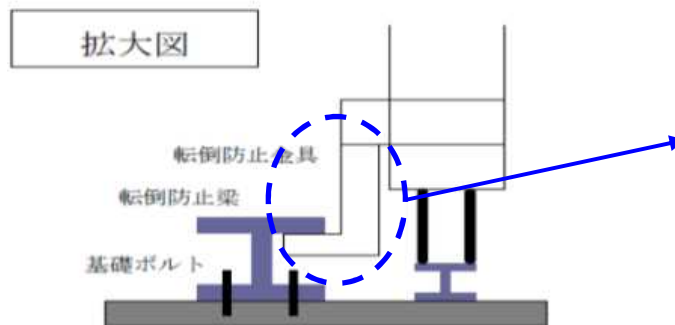
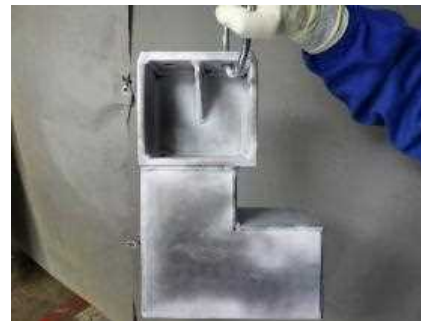
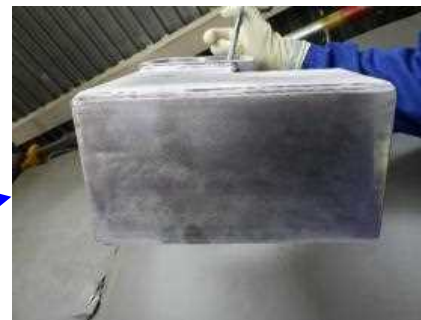
転倒防止金具  
PT結果

評価事項	損傷	詳細点検項目	確認事項	点検結果
転倒防止梁及び転倒防止金具の影響	溶接部の割れ	浸透探傷検査（PT）	溶接部等の割れを確認する	有意な指示模様無し
	変形	詳細目視	変形による確認	各変形等無し
せん断力（水平方向）による基礎ボルトの影響	基礎ボルトの割れ、欠陥	超音波探傷検査（UT）	垂直法により欠陥の有無を確認	有意な指示エコー無し※
引張力（垂直方向）による基礎ボルトの影響	基礎ボルトの伸びによる緩み等	打診試験	伸びが発生した場合緩みが確認される事を想定し、打診音で違いを確認する。	打診音での緩み確認せず※

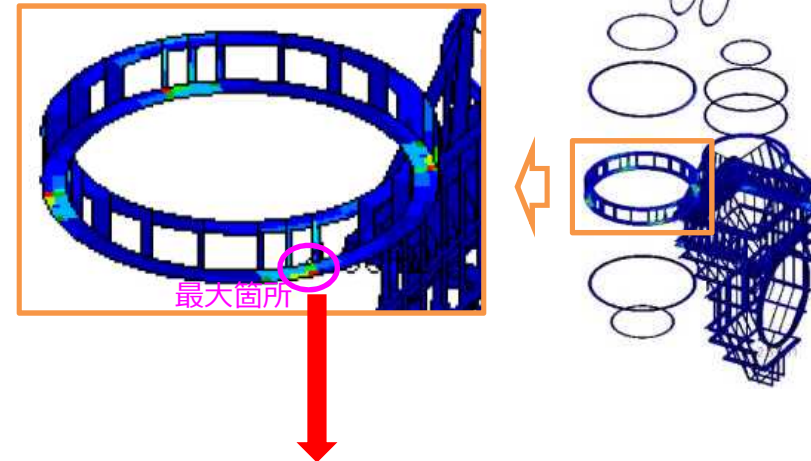
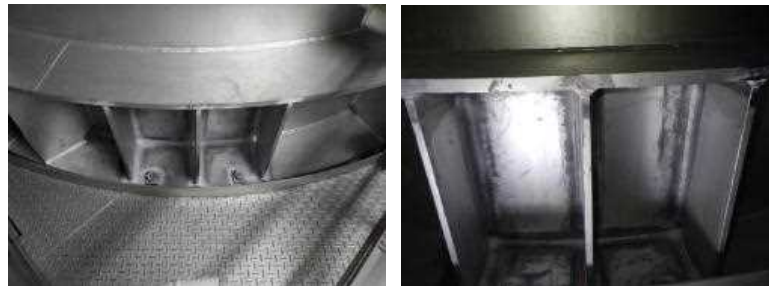
補強リブのPT結果

評価事項	損傷	詳細点検項目	確認事項	点検結果
排ガス冷却器の外力による影響	補強リブの割れ、変形	浸透探傷検査（PT） 詳細目視	欠陥の有無を確認 塗装の剥がれ等の確認	<ul style="list-style-type: none"> <li>・有意な指示模様無</li> <li>・変形、塗装の剥がれ等異常無</li> </ul>

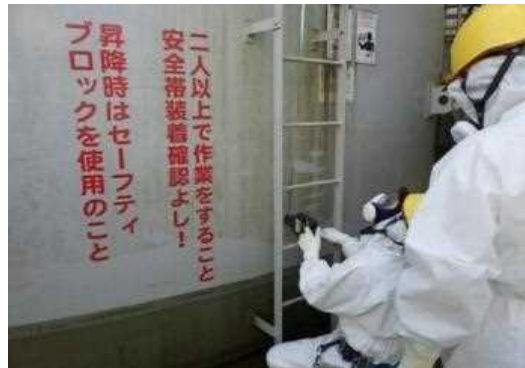
タンク高さの測定

評価事項	損傷	詳細点検項目	確認事項	点検結果
水平方向のタンクのズレに対する影響	タンクの損傷	座屈点検	タンクの変形、座屈の有無を確認	タンクの変形無※
垂直方向のタンクの転倒に対する影響

※Dエリアタンク（ズレが最大のD-D2タンク含む全41基）とH4北エリア（ズレ有りタンク1基、ズレ無しタンク1基）の高さ測定、隙間測定を実施し、座屈等変形がないことを確認した。

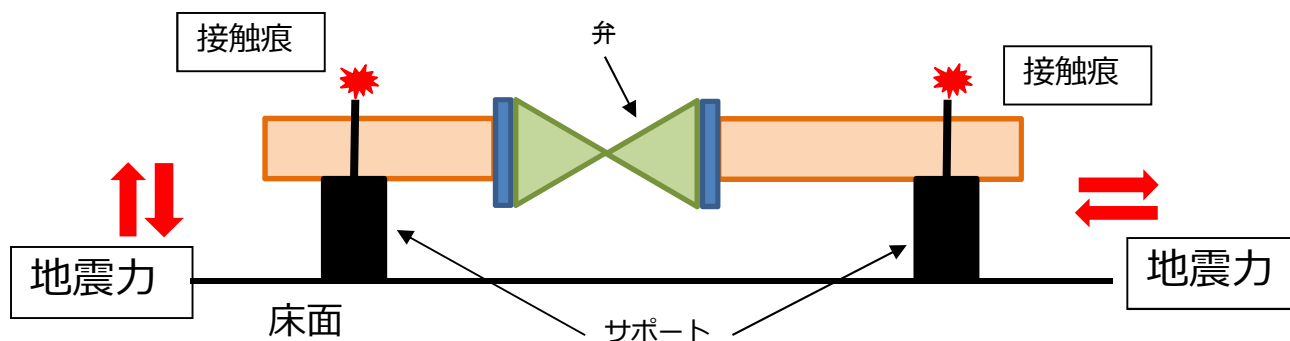
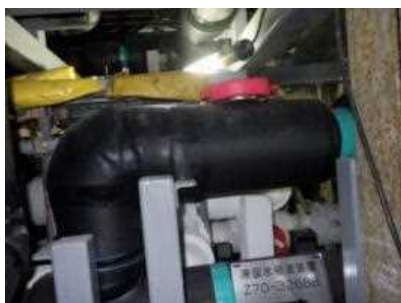
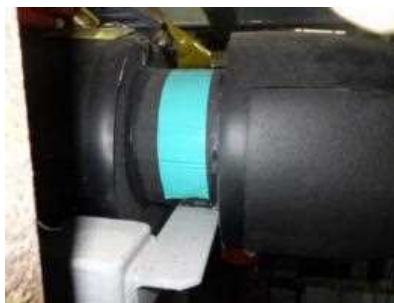
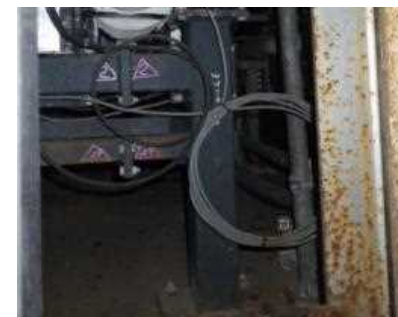
3号機滞留水移送設備ポンプ出口弁スキッド状況

評価事項	損傷	詳細点検項目	確認事項	点検結果
サポートの地震による影響	サポート鋼材（Uバンド等）の損傷	詳細目視検査	サポートの目視確認により、変形・接触痕等を確認	異常無

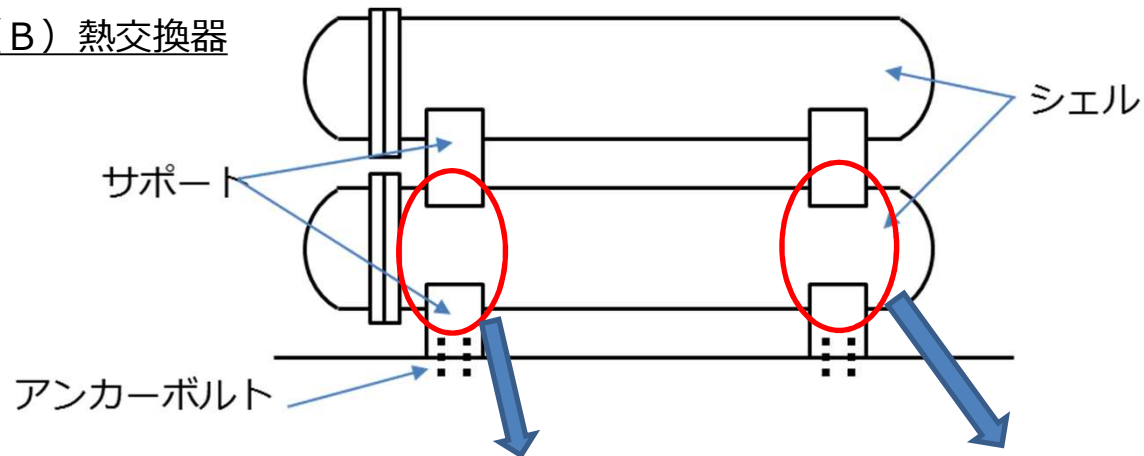
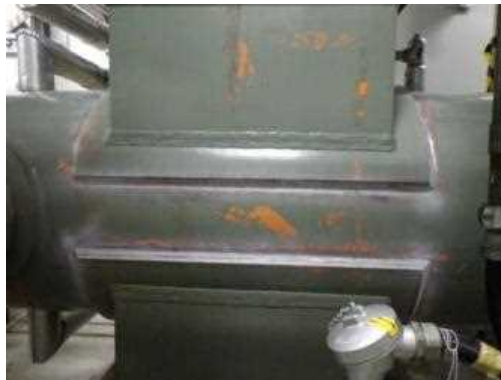
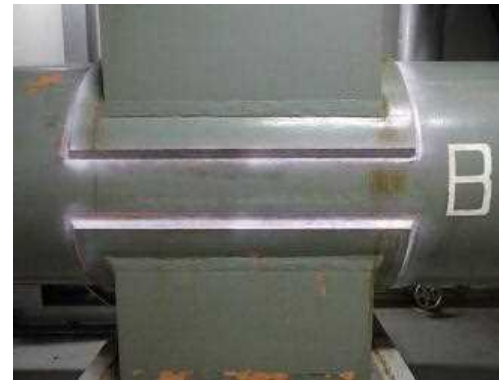
シェルとサポート部のPT結果

評価事項	損傷	詳細点検項目	確認事項	点検結果
熱交換器とサポート付根部の地震による影響	溶接部のひび割れ、欠陥	浸透探傷検査	溶接部の割れを確認	・有意な指示模様無
