3月16日地震発生後の福島第一原子力発電所の 状況について

2022年4月18日

東京電力ホールディングス株式会社

1. 3月16日地震発生後の福島第一原子力発電所の状況
2. 1号機原子炉格納容器における水位低下について
3. 3号機原子炉建屋およびタンクエリアでの地震計観測記録について
4. タンクへの影響について

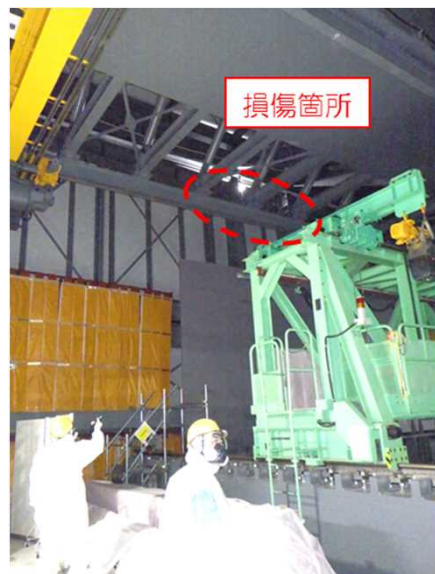
- 概要：
- ・ 4号機原子炉建屋カバー北側で外壁の隙間を確認
 - ・ 3月16日地震により外壁を取り付ける支持部材が一部損傷したと推定
（ただし、主要構造部材ではないため、カバー架構の耐震性には影響はない）
 - ・ 上記影響により、出入口扉の開閉ができなくなった

【写真①】 損傷を確認した外壁
（内側から撮影）

- 対応：
- ・ 二次的な災害防止の観点から、カバー内部北側エリアの立入禁止措置を実施
 - ・ 出入口扉の修理を実施
 - ・ 損傷箇所の復旧方法について検討中

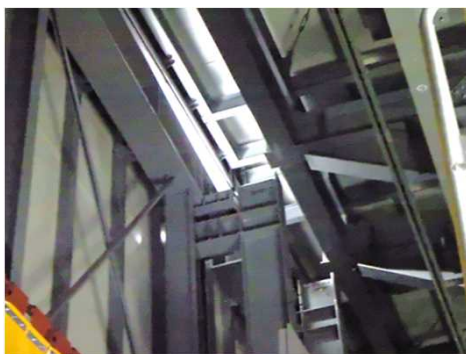
【写真②】 損傷部拡大

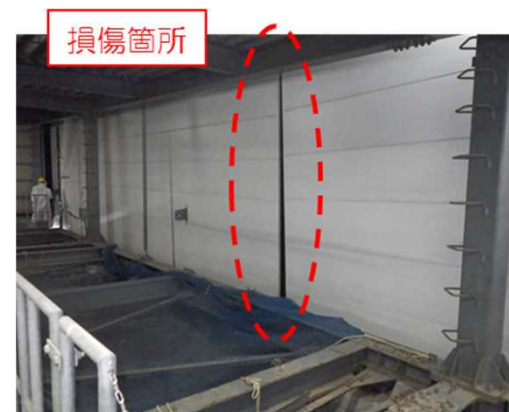
【写真③】 損傷を確認した外壁
（外側から撮影）

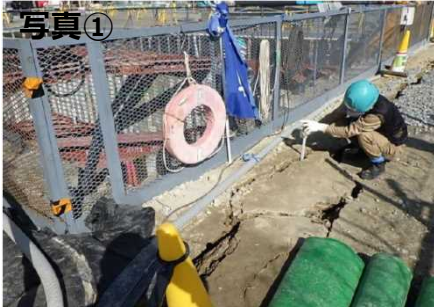
1) 5・6号機敷地護岸ヤード

現在、多核種除去設備等処理水希釈放出設備設置に必要な環境整備工事を実施中のエリアにおいて、作業中の立坑（下流水槽）内部に被害はなし
地震による影響で、周辺エリアの一部地表面で地割れや沈下を確認

地表面の地割れ/地盤の沈下等

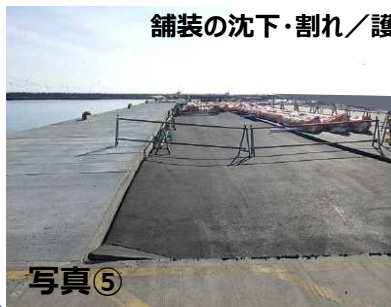
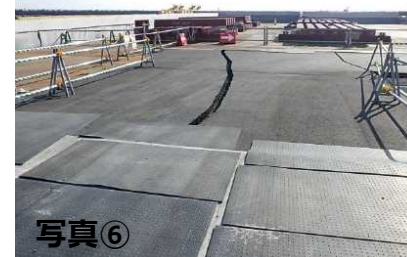
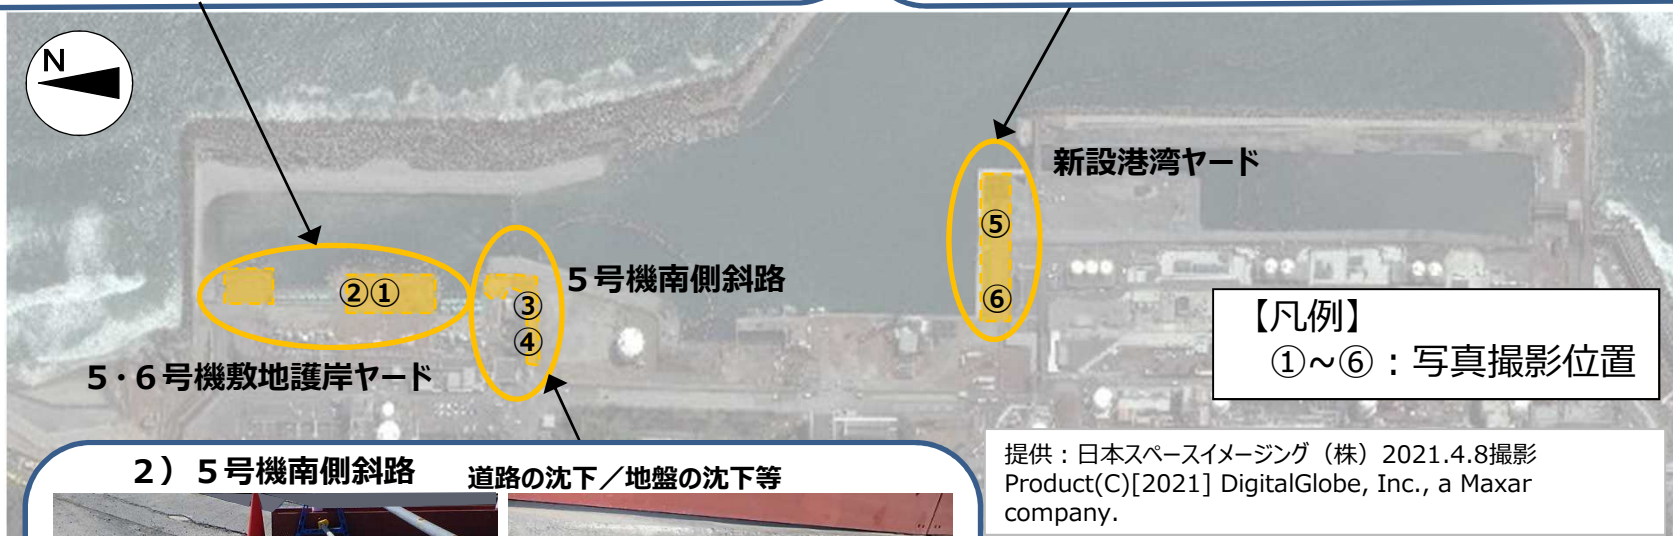
3) 新設港湾ヤード

新設港湾ヤード全体で、舗装の沈下や割れ、護岸全体の沈下、護岸ブロックの変位等を確認

舗装の沈下・割れ/護岸全体の沈下/護岸ブロック変位等

現状、車両が進入できない状況にあることから、早期に応急復旧対策を実施し、4月1日に応急復旧完了

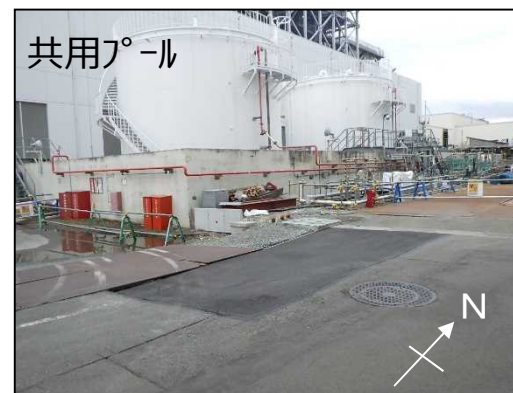
共用プール建屋大物搬入口前道路状況

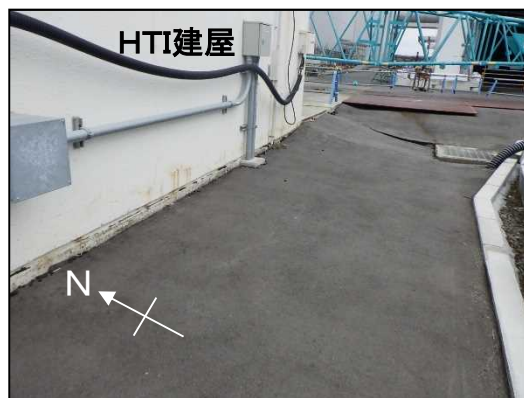
概要：高温焼却炉建屋（HTI）建屋周辺の入口前道路に沈下と亀裂を確認

HTI建屋南側沈下状況

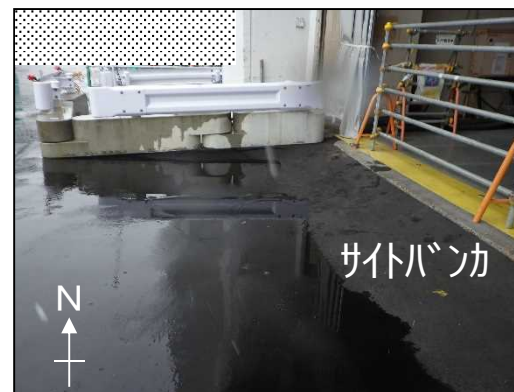
サイトバンク建屋大物搬入口状況

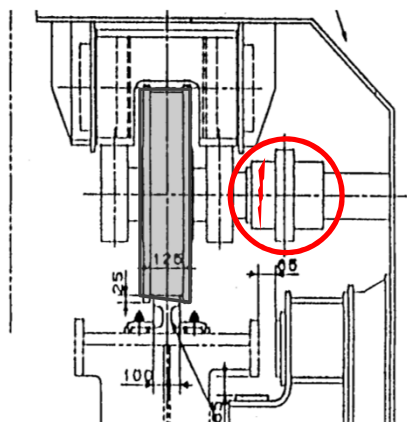
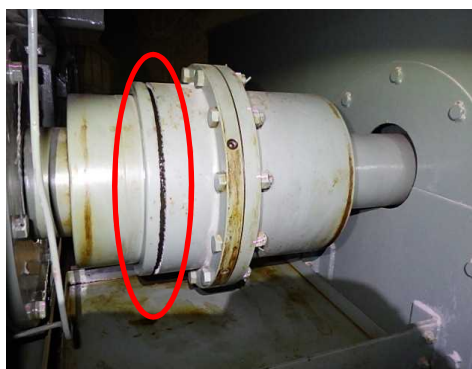
②ギアカップリングカバーの損傷：予備品への交換を実施

ギアカップリングカバー損傷部

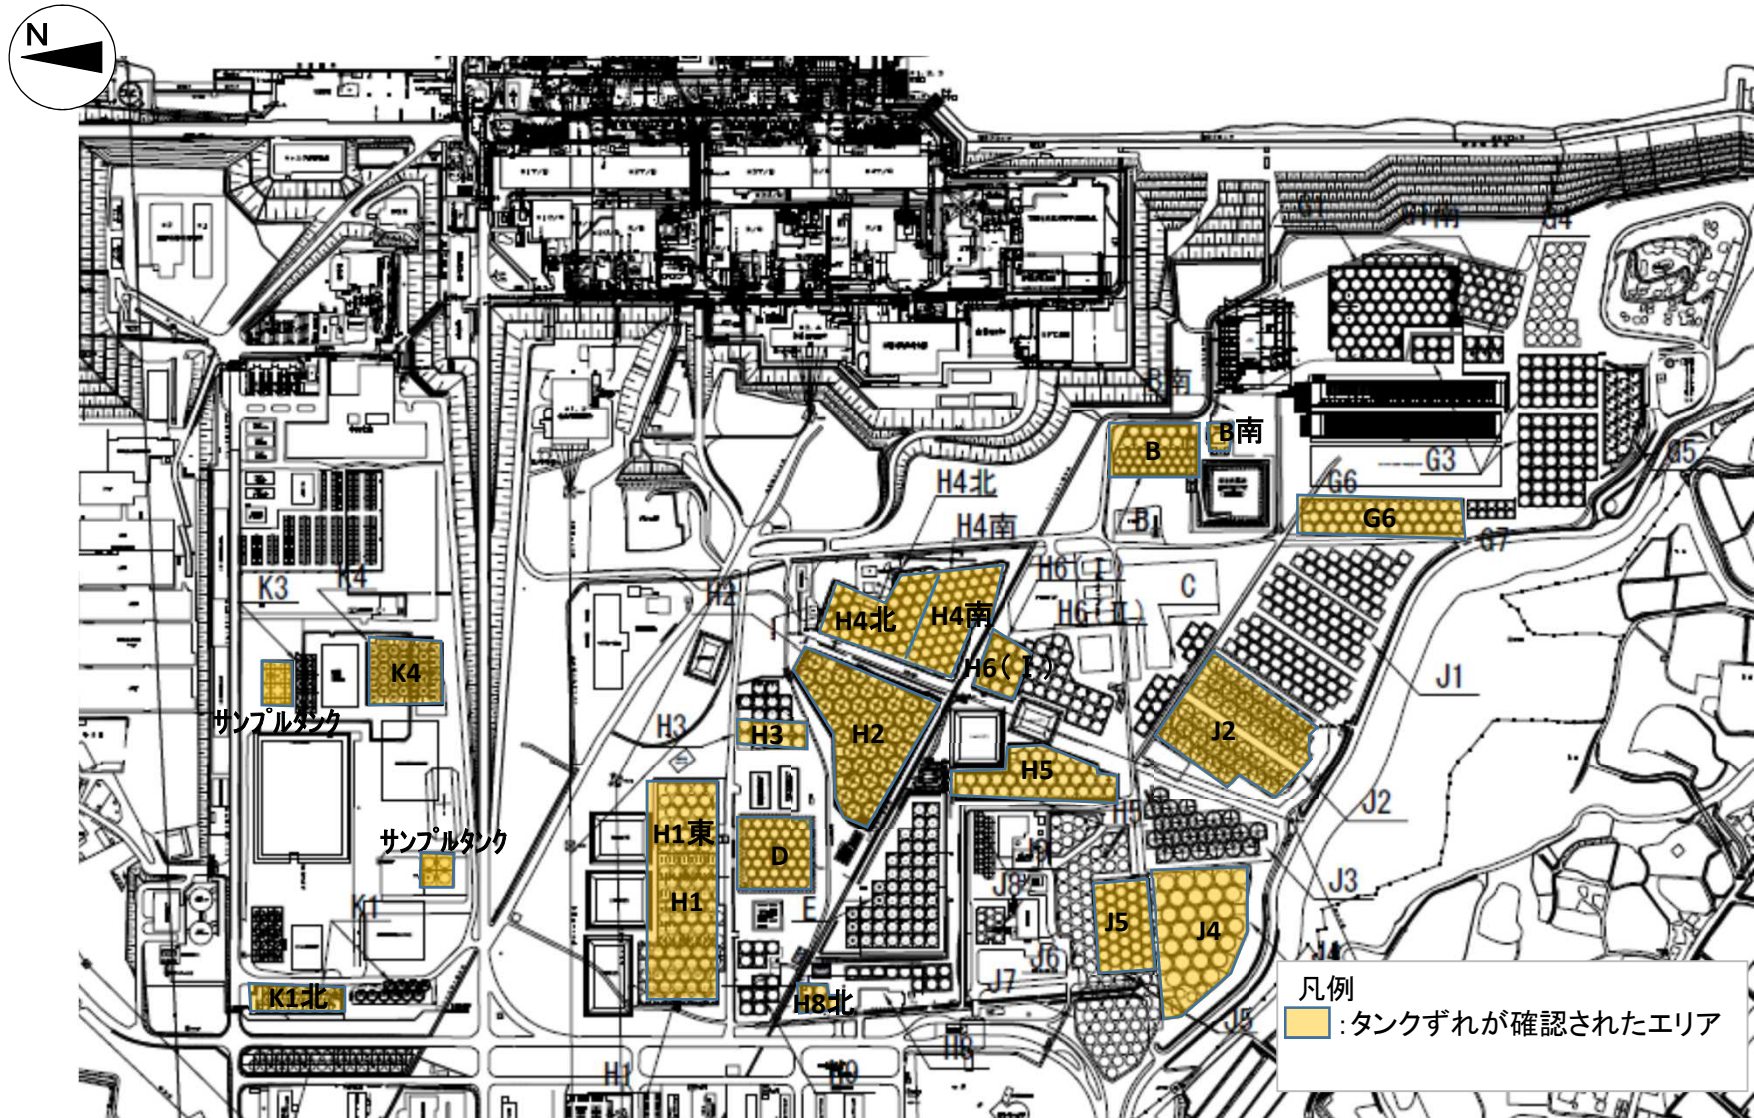
(参考) タンクエリア全体のタンク位置ずれ状況マップ

エリア	タンク 位置ずれ数/総数(基)	タンク位置ずれ 最大移動量 (mm)	連結管詳細調査※ メーカー推奨変位値超過数/調査数 (本)
B	6/37	30	3/11
B南	7/7	10	0/8
D	8/41	200	2/14
H 1	10/63	45	1/22
H 1 東	23/24	120	8/31
H 2	4/44	45	0/9
H 3	4/10	40	0/6
H 4 南	8/51	30	0/14
H 4 北	24/35	50	0/39
H 5	2/32	15	0/3
H 6 (I)	1/11	30	0/3
H 8 北	1/5	15	0/3
J 2	6/42	45	3/10
J 4	5/35	80	0/11
J 5	27/35	150	0/42
G 6	5/38	25	0/13
K 1 北	11/12	20	0/13
K 4	3/35	30	0/4
サンプラック	5/10	80	-
その他	0/507	-	-
合計	160/1074	-	17/256

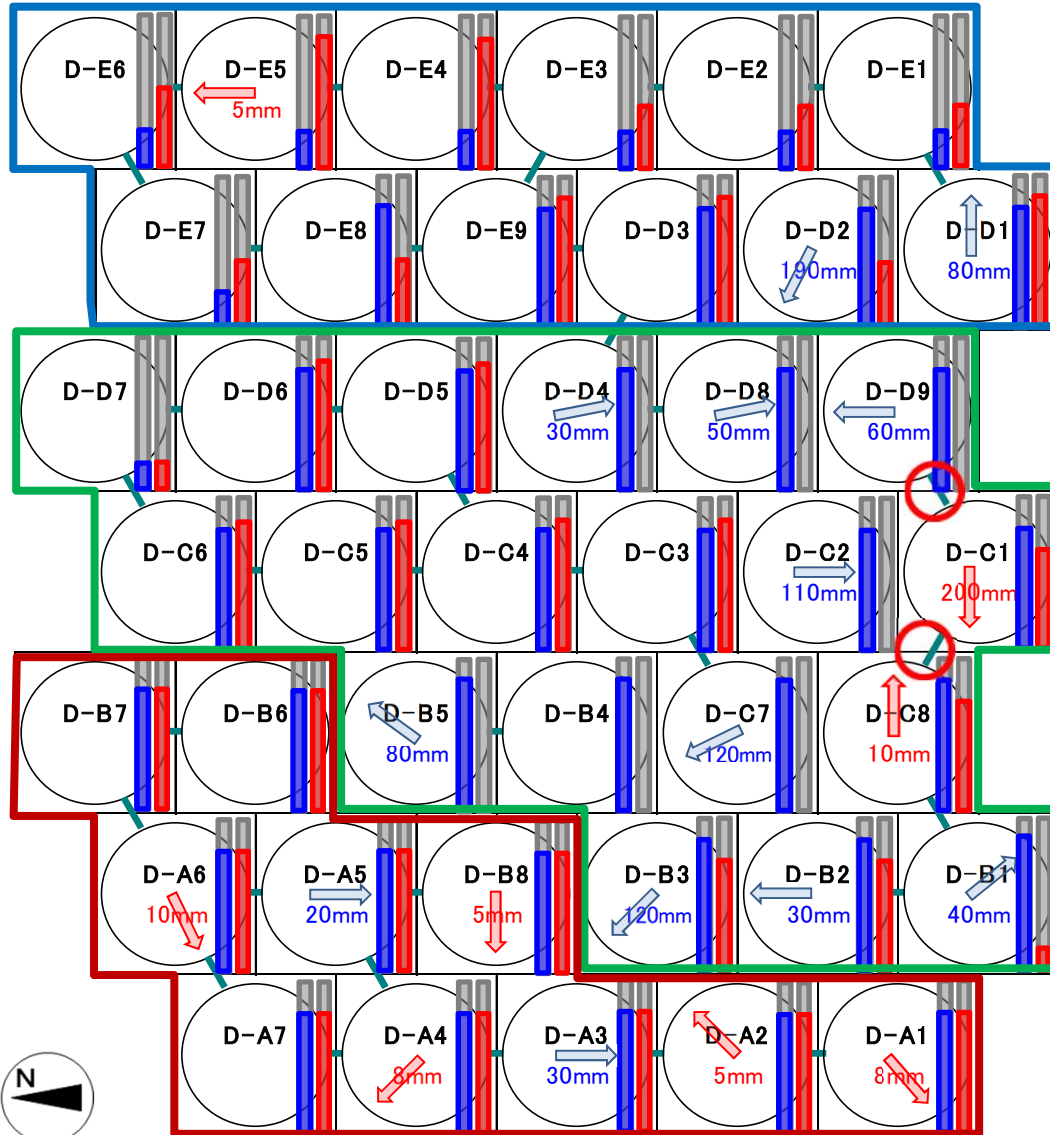
- 昨年と今年の地震で位置ずれしたタンクは一致していない
- 水位が低いタンクは位置ずれが確認されていない
