現地調査の実施状況について

2022年4月26日

東京電力福島第一原子力発電所事故対策室

(1) 1号機原子炉建屋4階調査について
(2022年4月15日)

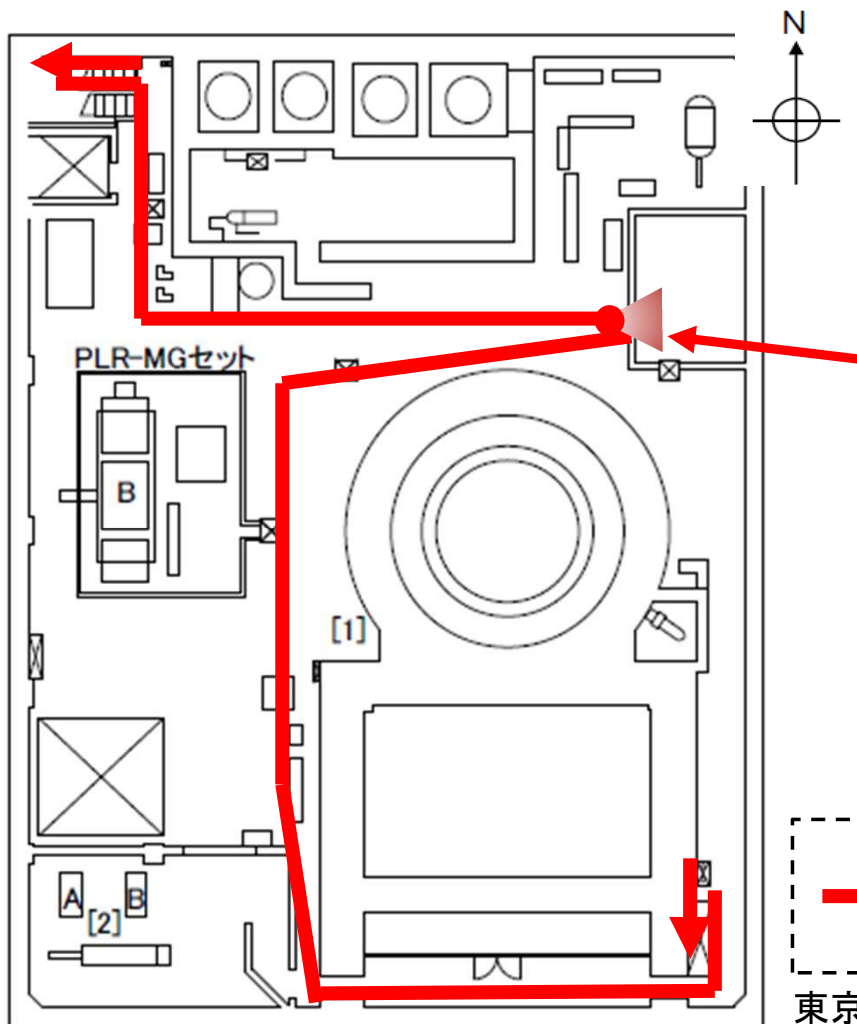
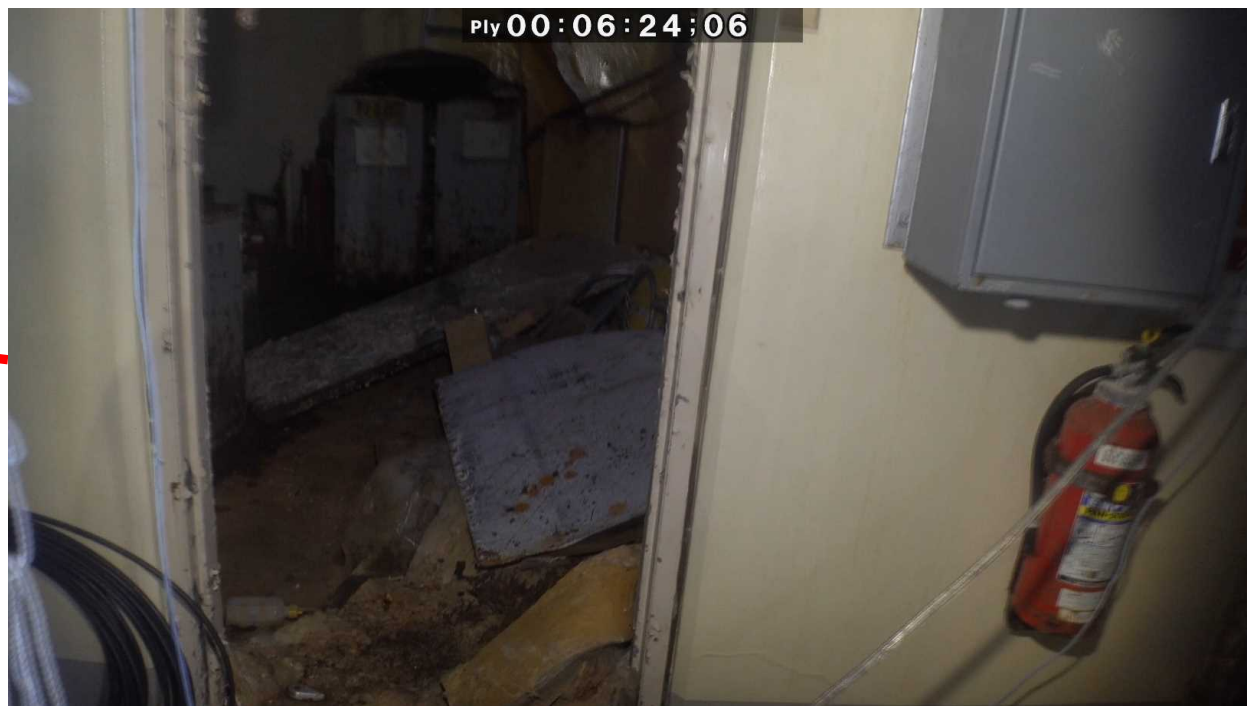
○建屋内調査(1号機原子炉建屋3階)[1/7]

室内に向かって扉等が破損

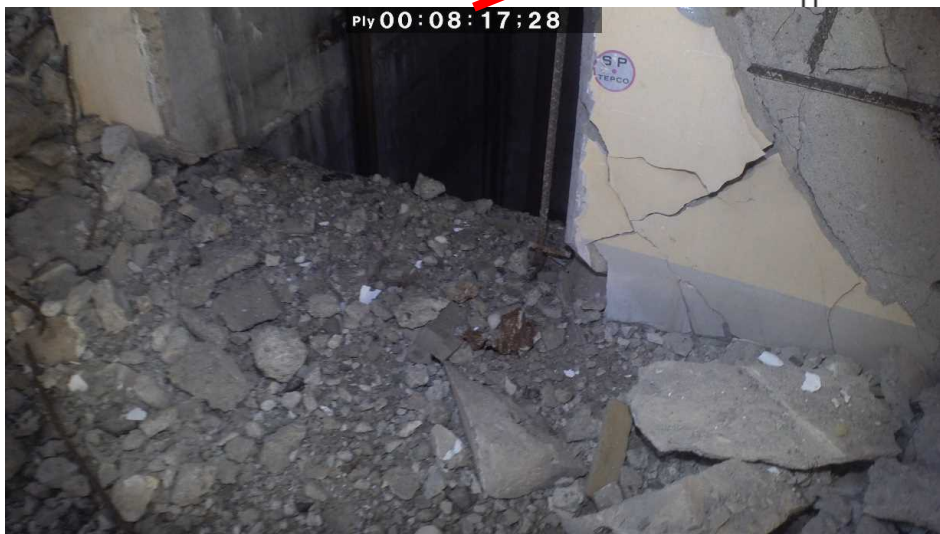
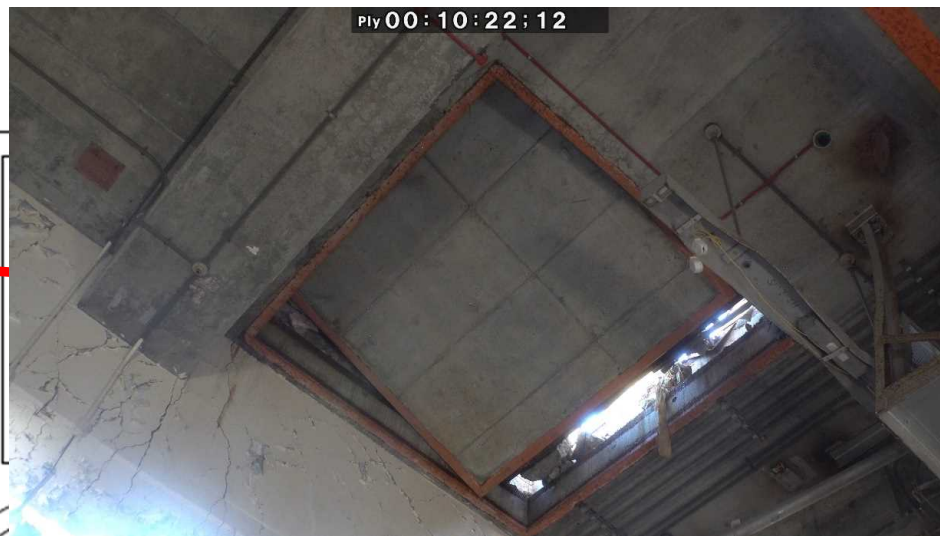
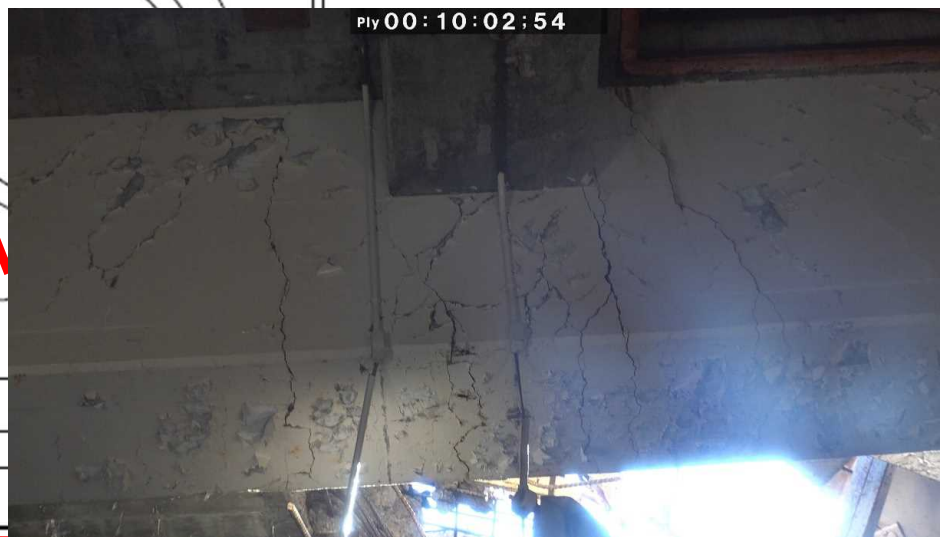
○建屋内調査(1号機原子炉建屋4階)[3/7]

4階天井ハッチのずれ及び4階天井部の
の梁の損傷

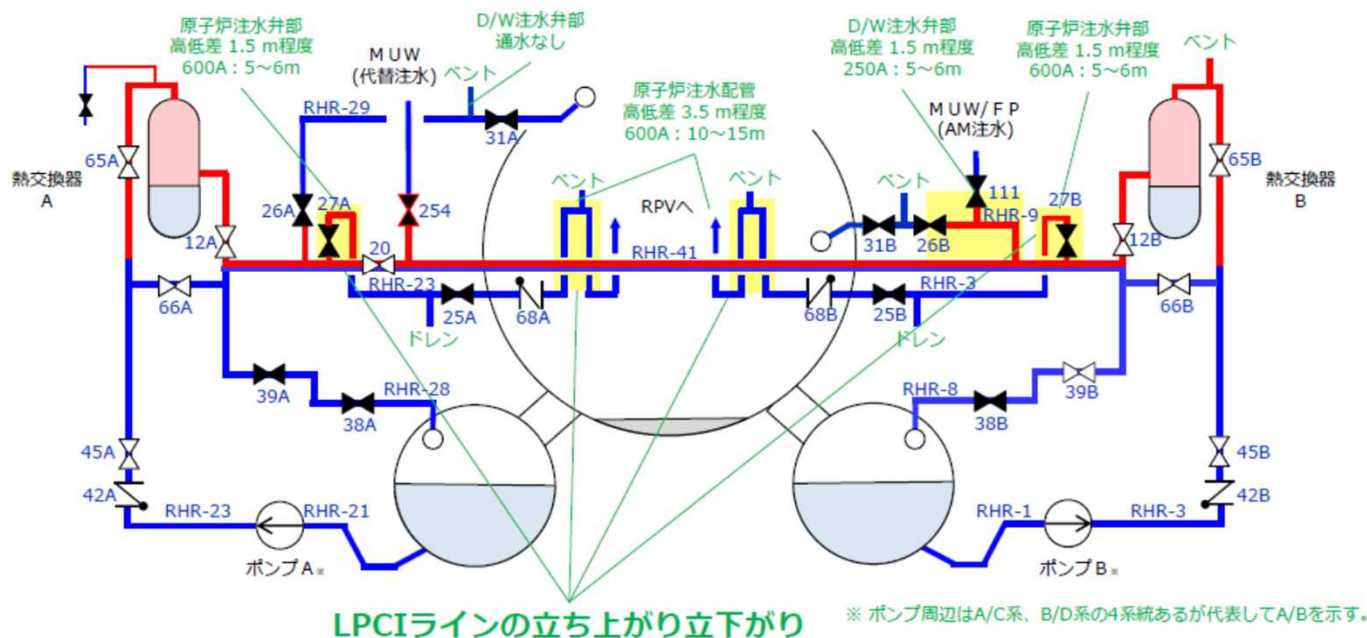
RHR系統概略図に関わる情報の追加について（1F-3）

- 水素滞留箇所に関わる深掘りを行う観点から、以下の情報を追加。
 - 一律の勾配（上り/下り）ではなく、立ち上がり・立ち下がりのある部位（ベントライン設置箇所等）
 - 上記部位に関わる概略数値（配管口径、寸法（高さ）と長さ）
- 配管設計の基本として、経路のハイポイントに水張り時のエア抜き用ベント、ローポイントに水抜き用のドレンを設け、それ以外にエア・システム水が滞留がしないようなレイアウトとする。そのため、ベント近傍には水素が滞留し得るハイポイントが形成されている。
- その他、弁を水封したい等の理由により、低圧注水系（LPCI）ラインの一部に立ち上がり・立ち下がり部の組み合わせが存在。

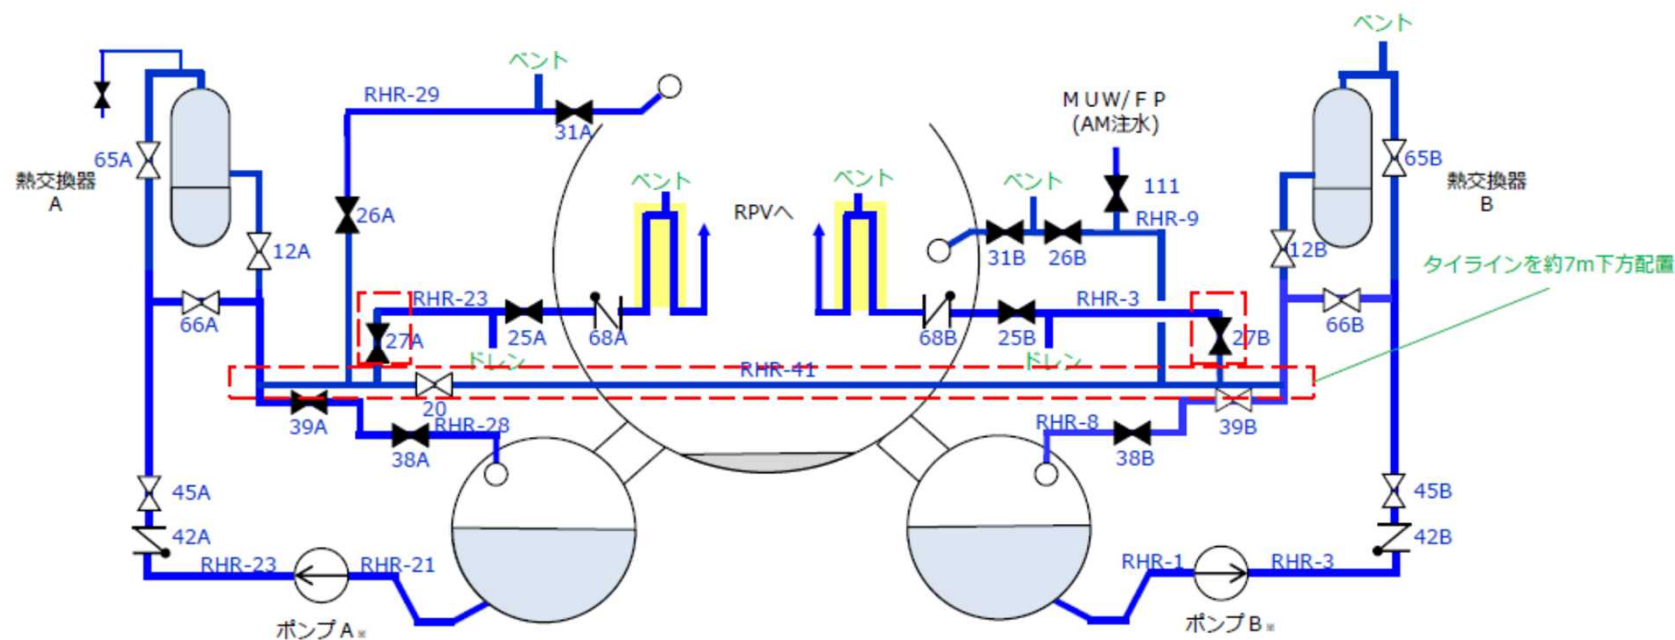
RHR系統概略配置(1F-5)の1F-3との相違点

- RPV/PCV/RHR熱交換器の配置（エレベーション）及びペネ位置はほぼ同様
- 主な相違点を以下に示す。
- RHR-A系/B系のタイラインは1F-3より約7m低い位置に配置。（トールス室内）
- タイラインの低位置化に伴い、D/Wスプレー、低圧注水系(LPCI系)の縦配管を延長

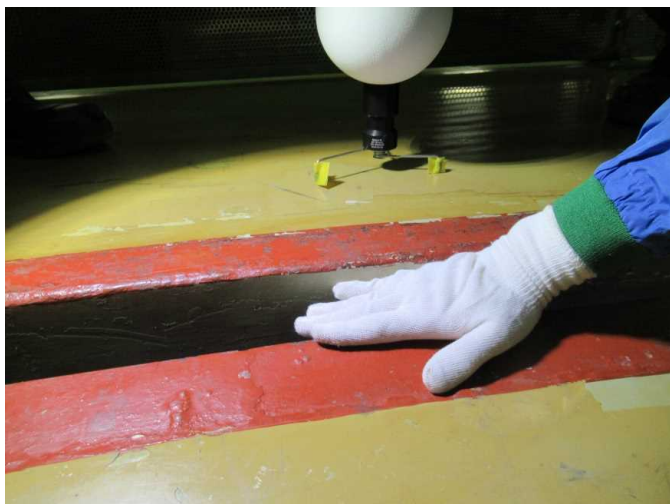
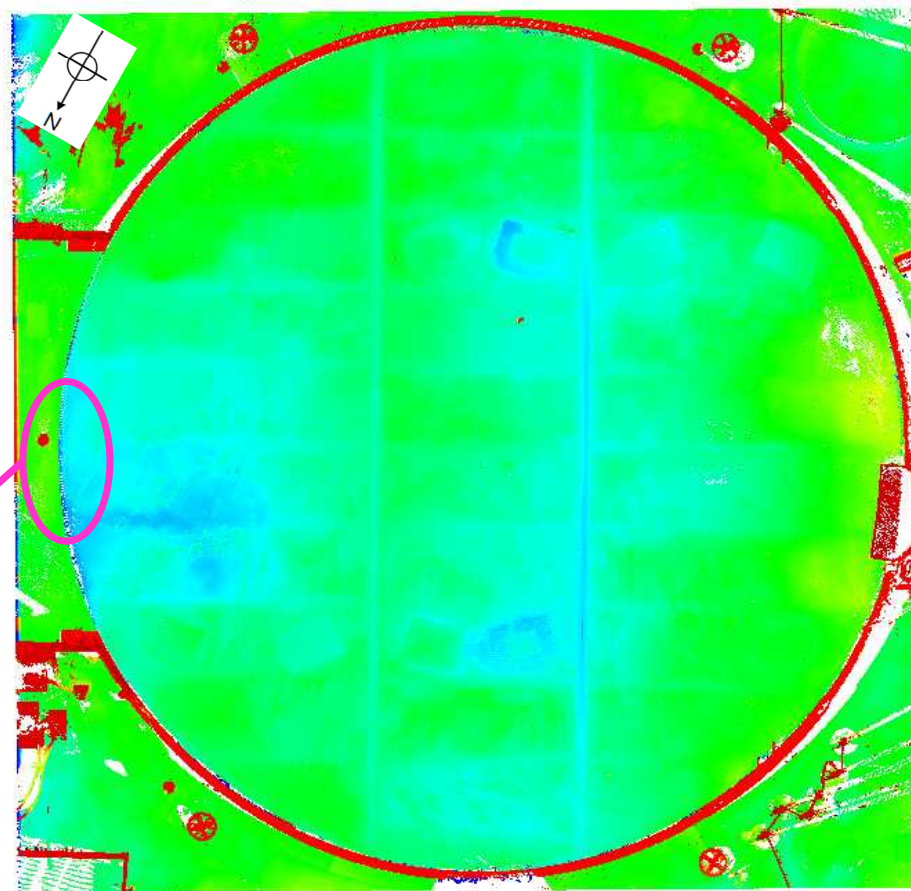
○敦賀発電所1号機シールドプラグの形状測定 (各測定点の高低差による分析)

- 全体的に平坦
- DSピット側(図の左側)は、やや落ち込んでいる傾向が見られる(シールドプラグ中心と比較して、最大で4cm程度)(下の写真参照)。
- パーツ間の高低差はほとんどない。
- パーツ間のすき間は最大1.5cm程度。
