建物構築物の形状測定等について

2号機シールドプラグの変形

3月16日地震発生後の福島第一原子力発電所の 状況について

1号機 PCV内部調査の状況について

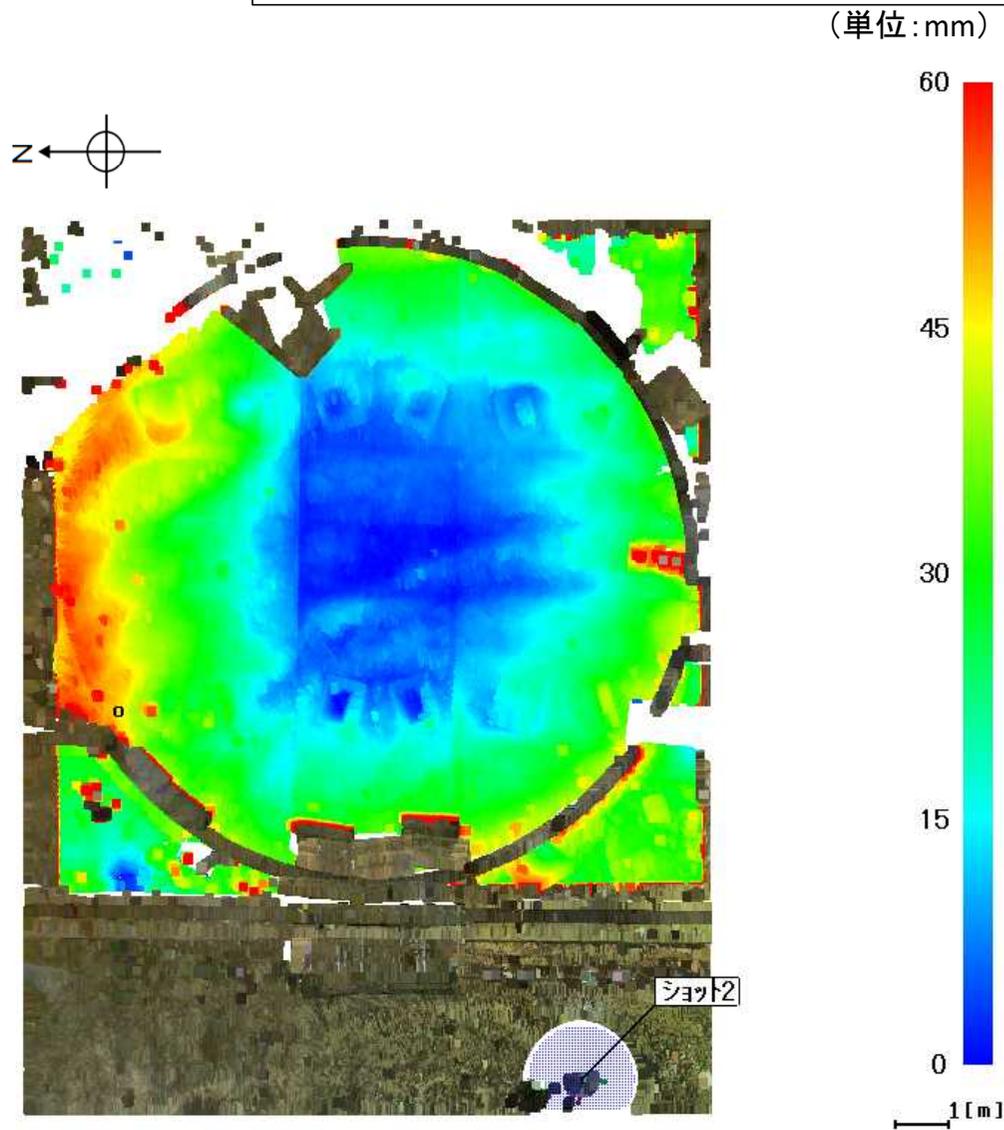
シールドプラグの中心を基準点として、
高低差を分析

- 端部から中心部に向けて落ち込みが見られる。
- 東西方向よりも南北方向の方が落ち込みの程度が大きい。(東西方向は概ね3cm程度の落ち込みに対して、南北方向は概ね6cm程度の落ち込み)

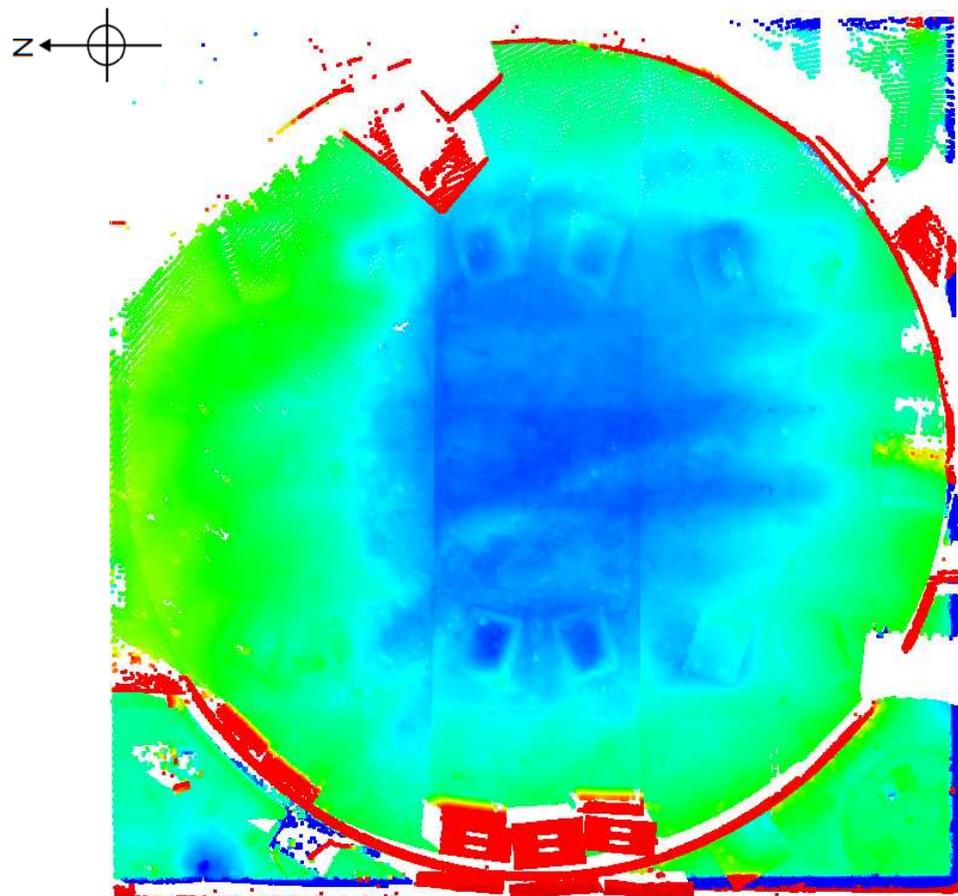
図1-1 1F2号機シールドプラグの変形状況

項目	1F2号機	1F5号機
方向性	南北方向の高低差が東西方向の高低差より大きい	南北方向の高低差が東西方向の高低差より大きい
パーツ間の落ち込みの差異	中心のパーツに加えて、南側の一部も落ち込みが大きい	中心のパーツのみが落ち込んでいる。
東西方向の落ち込みの傾向	中心部に向かって落ち込んでいる傾向は東端及び西端ともに同様	中心部に向かって落ち込んでいる傾向は東端及び西端ともに同様
南北方向の落ち込みの傾向	南端から中心部への落ち込みよりも北端から中心部への落ち込みの方が大きい	中心部に向かって落ち込んでいる傾向は北端及び南端ともに同様
落ち込みの程度	北端から中心への落ち込みが最も大きく、最大60mm程度	南端から中心への落ち込みが最も大きく、最大45mm程度

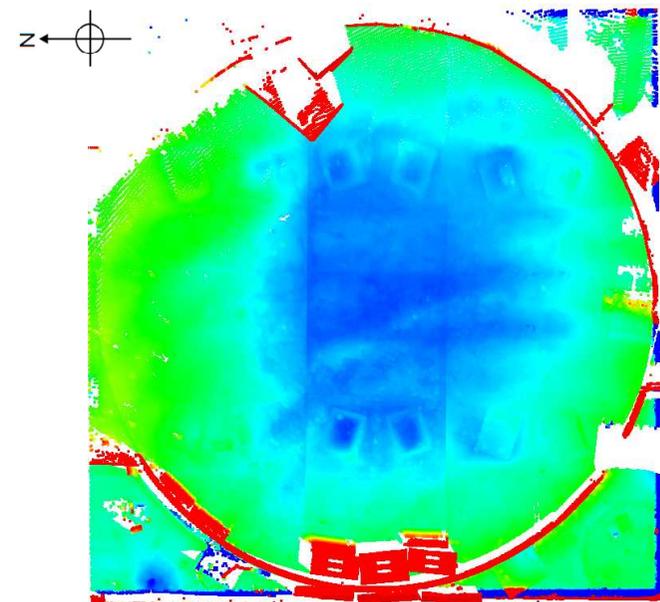
図2-1 1F2号機シールドプラグの変形状況

- 測定を実施した1F2号機、1F5号機及び島根1号機(以下「3プラント」という。)のシールドプラグは、いずれも端部から中心部に向かって落ち込んでいる形状となっていることが確認された。
- 特に1F2号機のシールドプラグは、他の2プラント(1F5号機、島根1号機)よりも中心部に向かう落ち込みの程度が大きい。
- 1F2号機及び1F5号機のシールドプラグは、(3分割されている構造のうちの)中心部の構造の落ち込みが両端の2つの構造よりも大きく、この種の変形により、シールドプラグの継ぎ目に流路が生じ、当該箇所が放射性物質の放出経路になったと考えられる。
- 3プラントのシールドプラグの表面には目立ったひび割れは確認できなかったことから、測定により確認された変形は、シールドプラグ施工後に生じ得る外力(熱的影響、物理的影響等)により生じたものでないと考えられるが、シールドプラグの変形要因は、はっきりしていない。

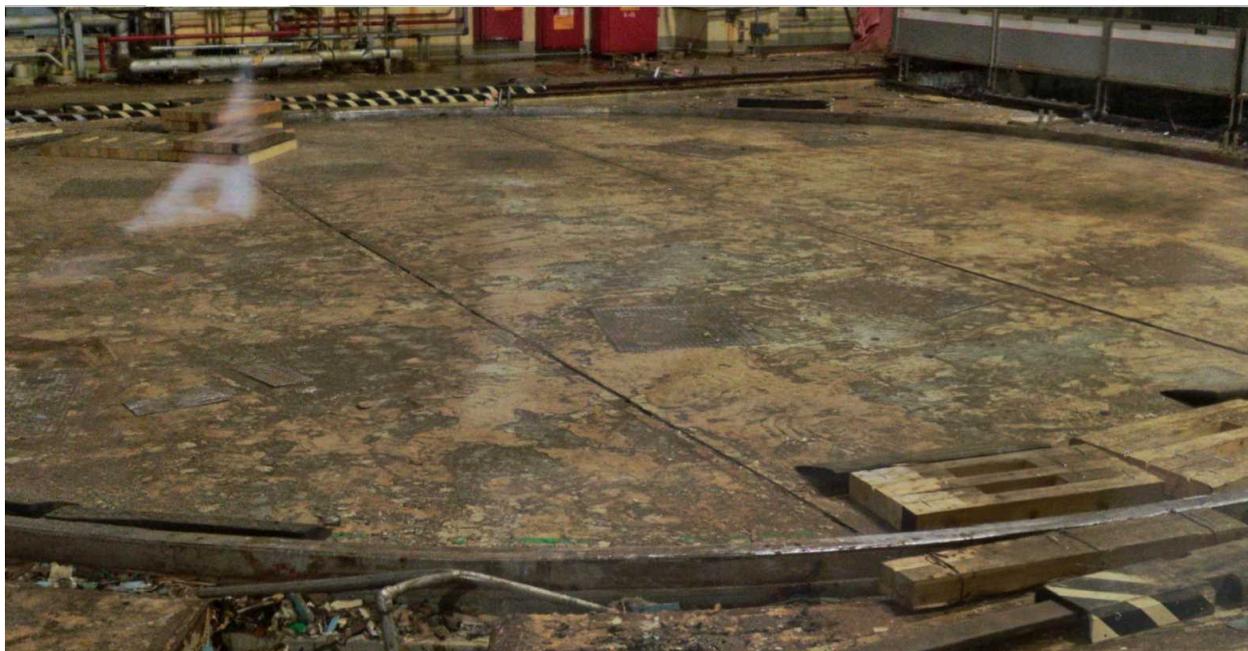
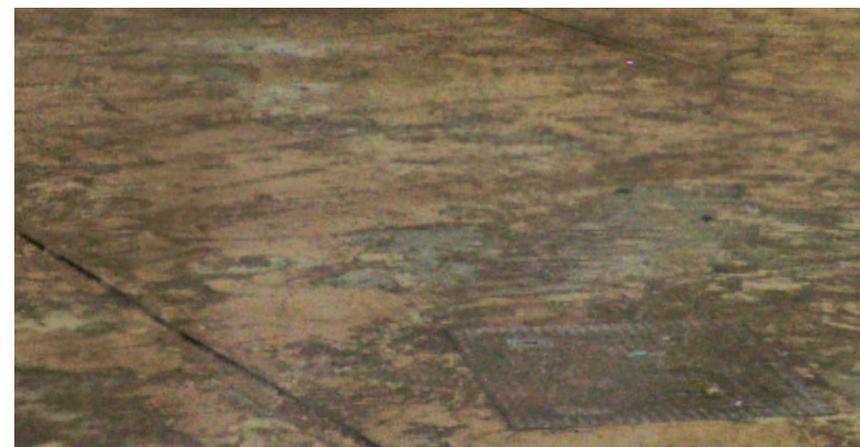
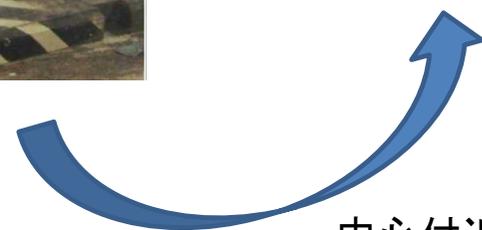
シールドプラグ表面の状況(1F2号機)

中心付近を拡大

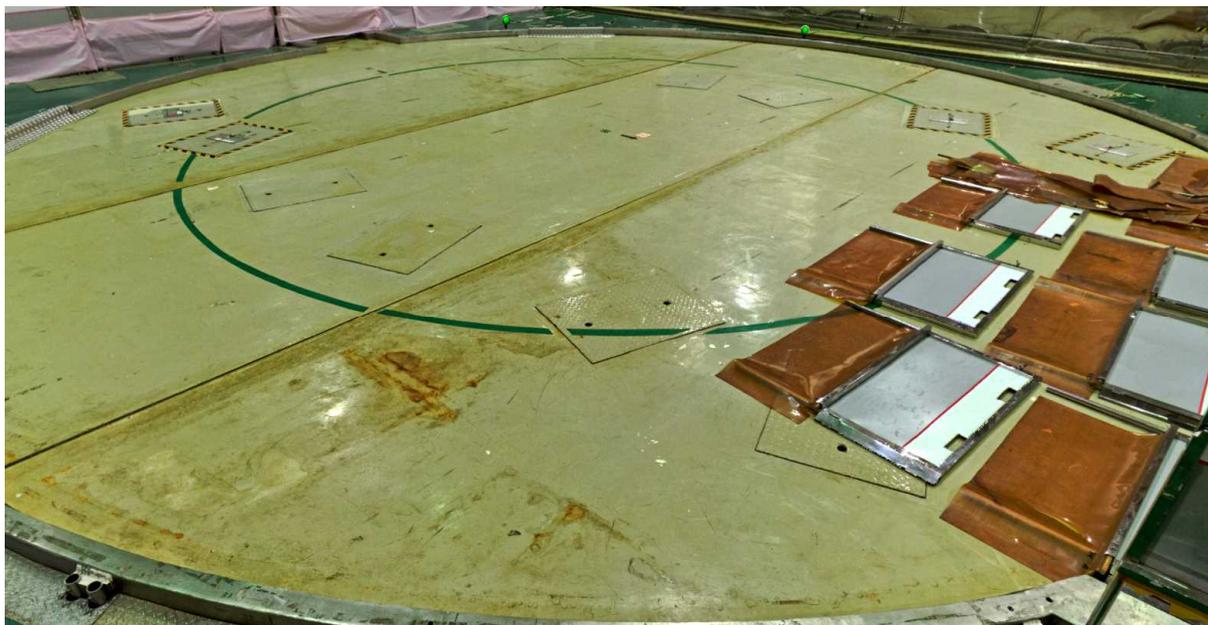
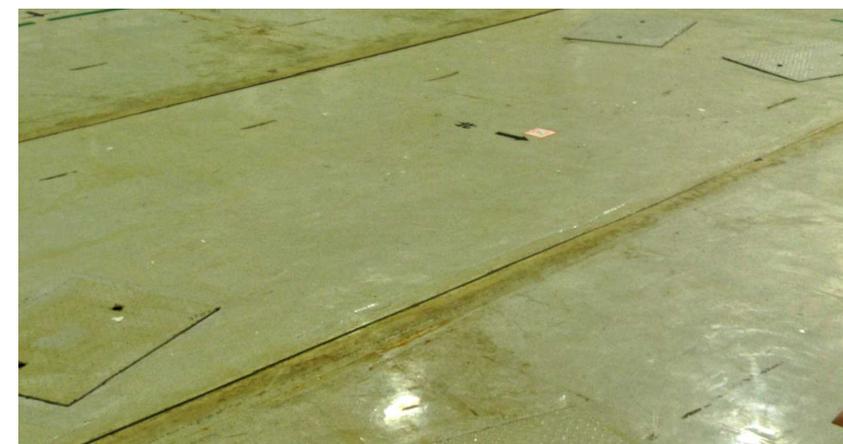
シールドプラグ表面の状況(1F5号機)

中心付近を拡大

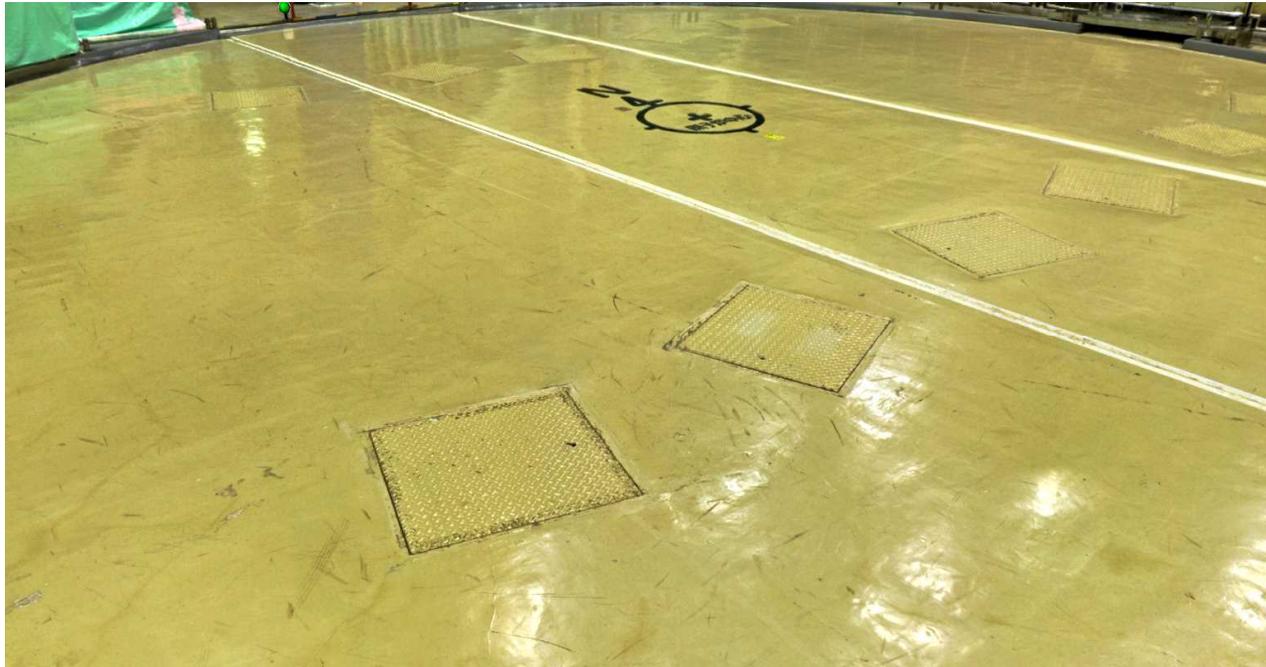
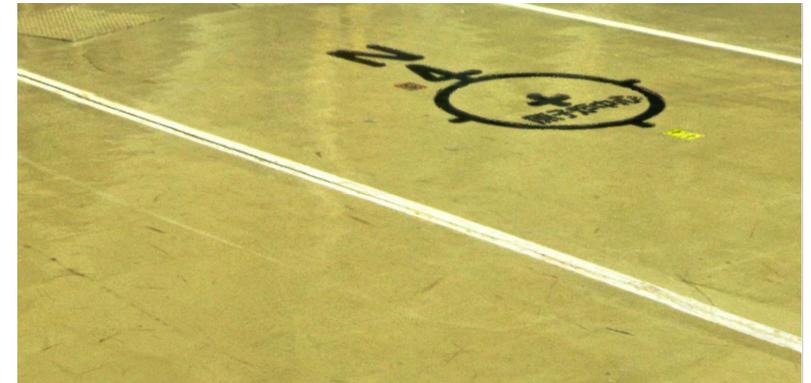
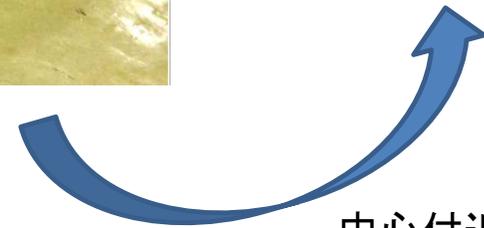
シールドプラグ表面の状況(島根1号機)

中心付近を拡大

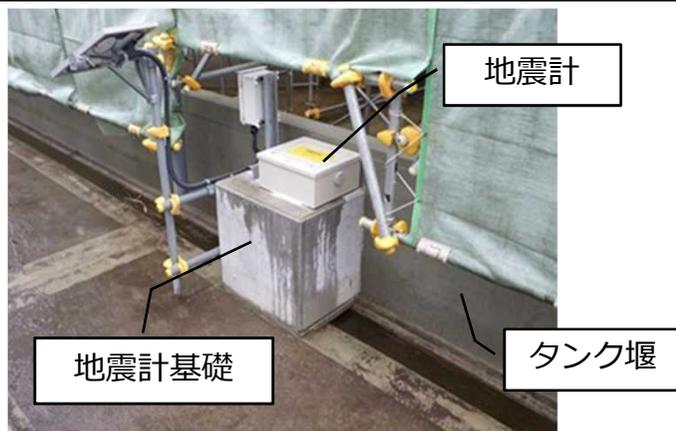
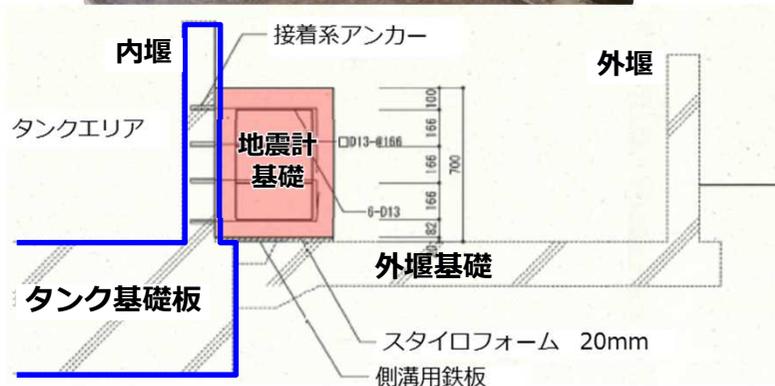
- タンク堰（基礎板）に設置
（3箇所：D、H4北、K4エリア）

- 【タンク堰の側面に設置している地震計について】
- ・ タンク基礎に作用する地震動を観測する目的で設置している
 - ・ 内堰内の容量減回避のため、地震計基礎は、内堰（タンク基礎と構造上（鉄筋等）一体化）にアンカーで堅固に固定している
 - ・ 内堰基礎と外堰基礎とは基礎厚が異なる等により、タンク基礎と別の挙動をすることが考えられることから、念のため20mmの隙間を設け縁切りしている。なお、今回の地震でも、内堰基礎と外堰基礎間の損傷は見られない
 - ・ これまでの観測記録の最大加速度値からは、特定の方向のみ顕著に揺れやすい等の傾向は見られていないが、記録を詳細に分析した上で、評価・検討に用いていく
 - ・ 今後、取付け方法の影響の懸念をより小さくするため、タンク基礎の直上に地震計基礎の位置を変更する等の対応を検討する

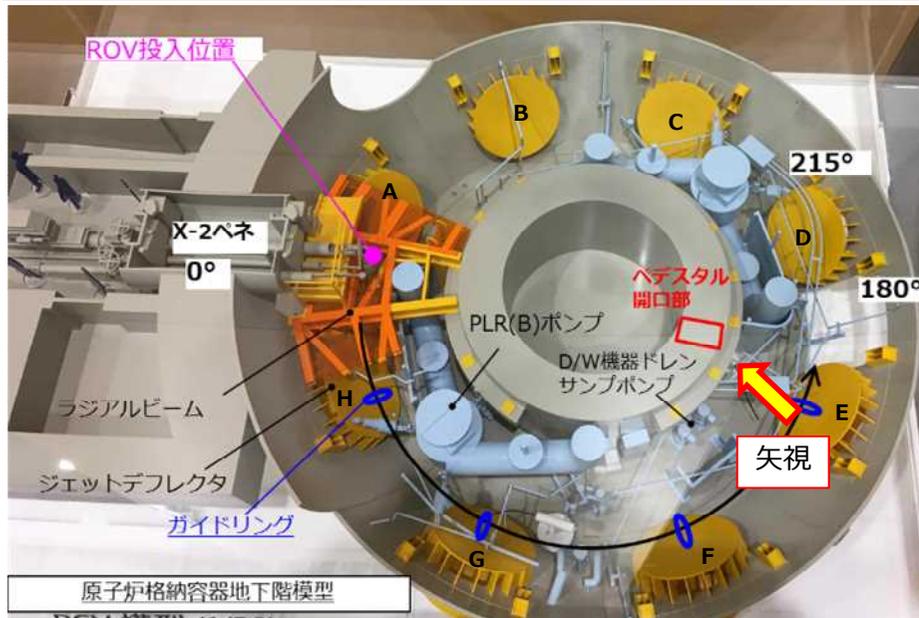
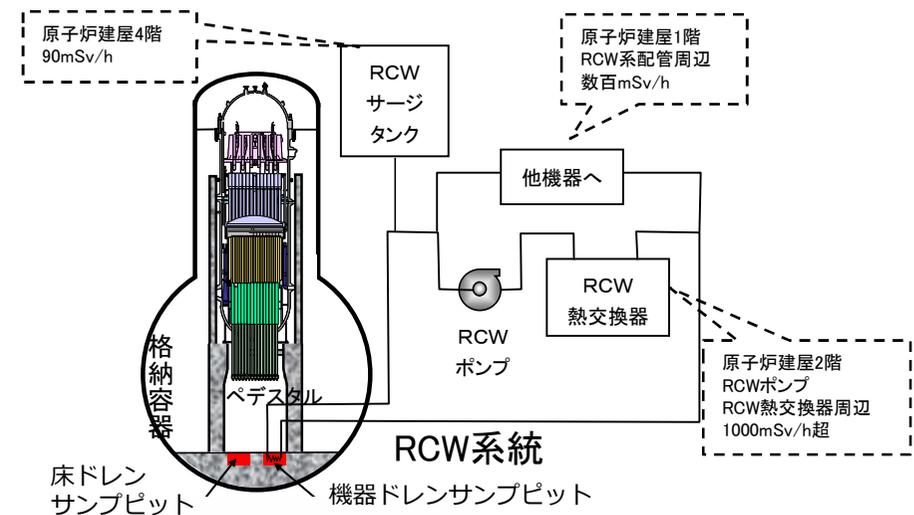
(参考) ペDESTAL開口部付近のRCW系統配管

1号機の原子炉建屋内RCW系統にて高汚染を確認
 ⇒PCV内部でRCW配管が破損したことにより、PCV内部の放射性物質がRCW系統に逆流したと推定していた

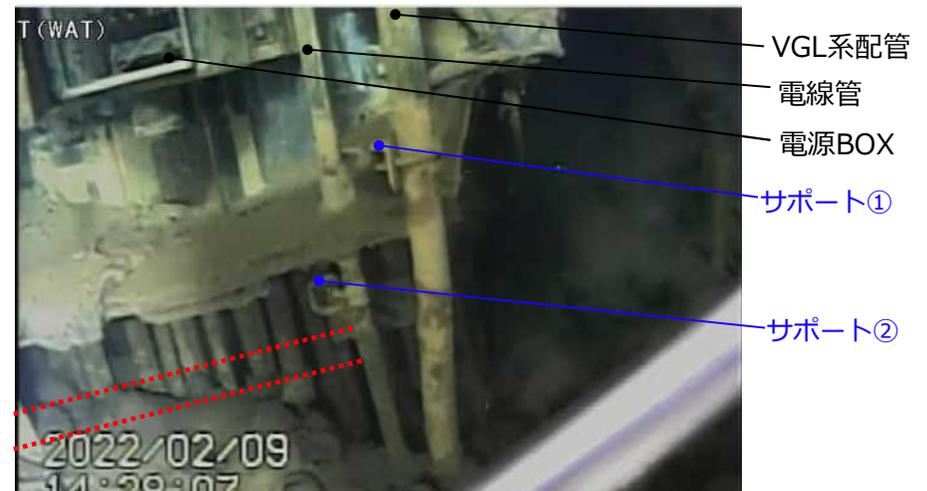
RCW系統配管が設置されていたと推定される位置に配管を確認できていない。今後ROV-A2調査時に周辺の状態等を含め確認する予定。
