建屋健全性評価の進捗状況について

2022年5月13日

東京電力ホールディングス株式会社

【報告1-1】3号機R/B有人調査（2021.5.25）

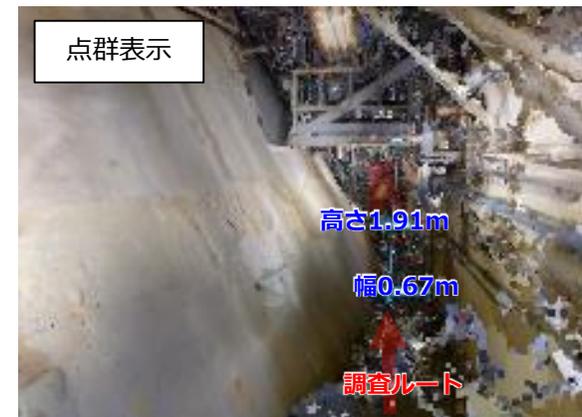
2階シェル壁南側狭隘部（点群）

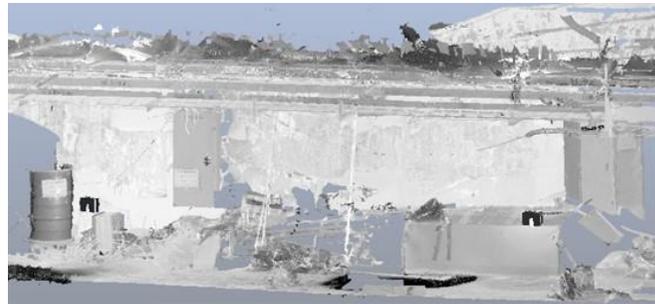
- 一部箇所では塗装の剥がれがひび割れ確認されたが、耐震性能の低下につながるような損傷、経年劣化の兆候（表面コンクリートの剥落や錆汁等）は確認されなかった。
- シェル壁、プール下部耐震壁について、定点確認していく箇所を今後選定していく。
- 3Dスキャン装置により点群データを取得。今後、アクセスルート検討に活用予定。

3階シェル壁北面（点群データ）

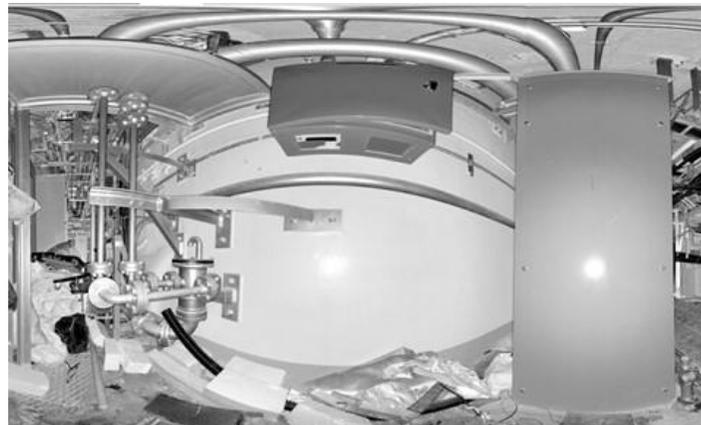
3階シェル壁南西面（写真）

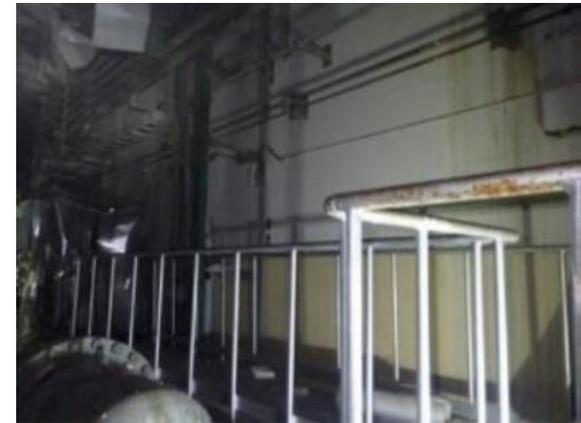
4階プール壁西面（写真）

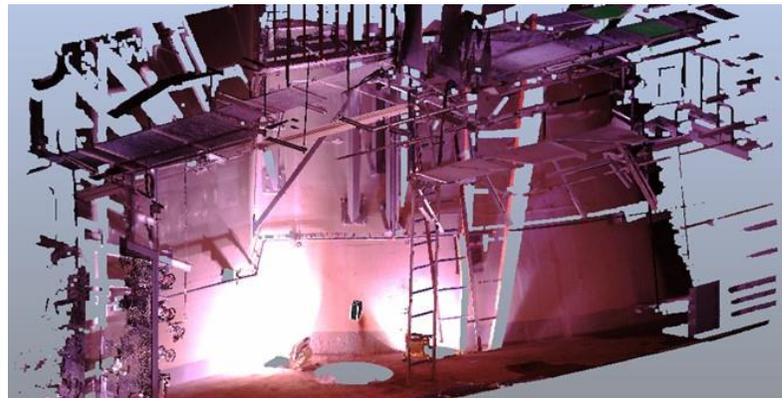
- 一部箇所では塗装の剥がれやひび割れが確認されたが、耐震性能の低下につながるような損傷、経年劣化の兆候（表面コンクリートの剥落や錆汁等）は確認されなかった。
- シェル壁，プール下部耐震壁について，定点確認していく箇所を今後選定していく。
- 3Dスキャン装置により点群データを取得。今後，アクセスルート検討に活用予定。

2階シェル壁東面（点群データ）

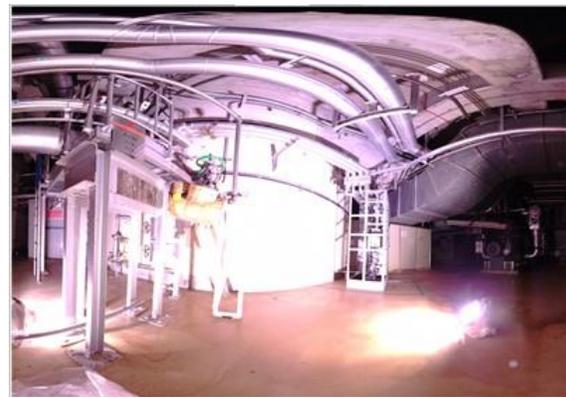
3階シェル壁北東面（写真）

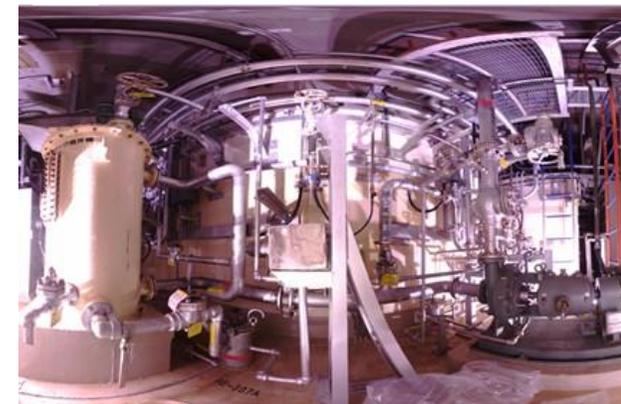
3階プール壁西面（写真）
